### INDAGINI STRUMENTALI MEDIANTE TOMOGRAFIA SONICA ED ELETTRICA SU N. 19 TIGLI VEGETANTI NELL'ALBERATA STRADALE DI VIA SARZANESE

Comune di Pietrasanta

Livorno, luglio 2023

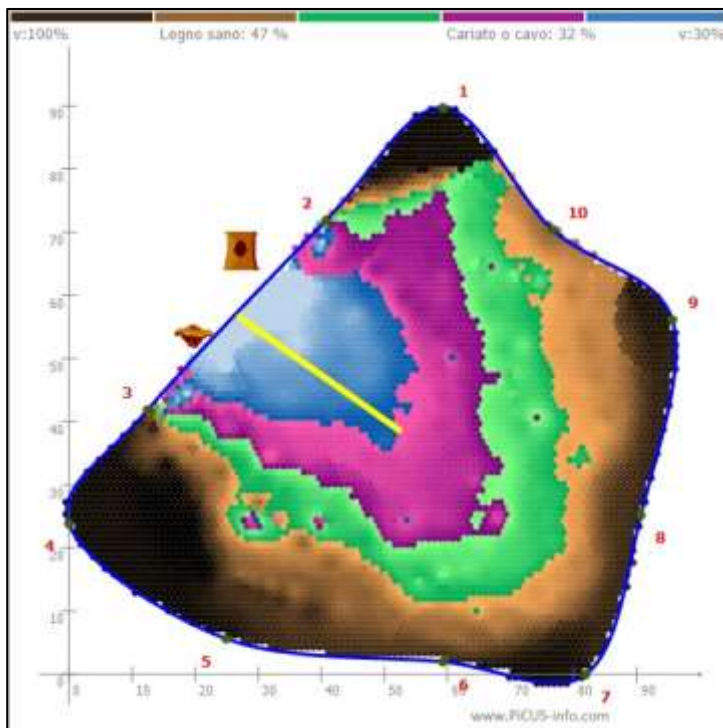
## SEZIONE N. 1 – colletto

La tomografia sonora eseguita ad un'altezza di 20 cm mostra un'ampia area centrale caratterizzata da bassa capacità di conduzione dell'onda sonora (colore blu e fucsia) che raggiunge la pozione periferica tra i sensori 2 e 3, attribuibile a processi di decadimento del legno ad opera di funghi agenti della carie in stadio molto avanzato, circonscritta da aree a velocità sonora alterata (colore verde). Il resto della sezione evidenzia elevata velocità di trasmissione del suono (colore marrone), attribuibile a legno sano con ottime capacità di resistenza meccanica a sollecitazioni di flessione. Il difetto si estende per il 32% della sezione.

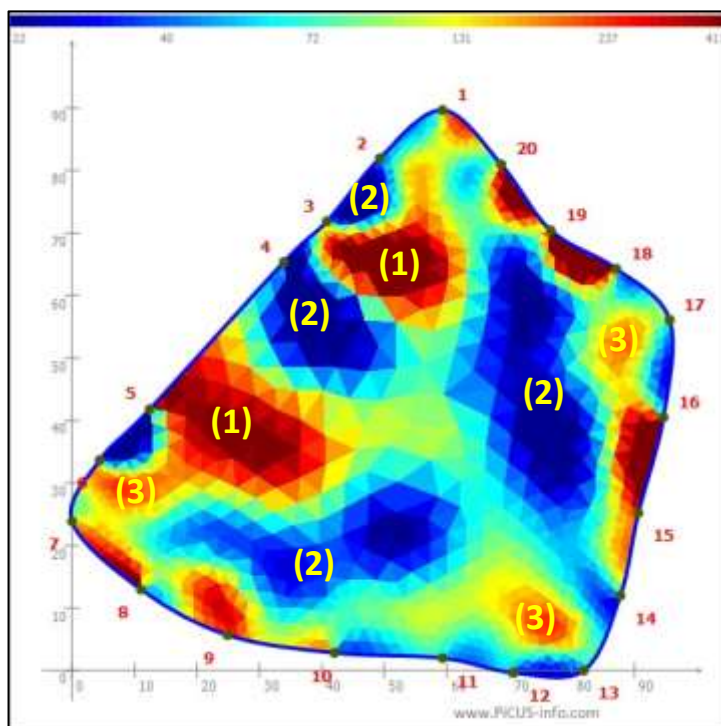
La tomografia elettrica eseguita ad un'altezza di 20 cm e il confronto con la sonora (numeri in giallo) mostra in (1) porzioni caratterizzate da elevata resistività, attribuibili a porzioni di legno ormai degradate o a cavità, mentre in (2) aree caratterizzate da elevata conducibilità, compatibili con processi di carie in fase incipiente o presenti al di sotto del livello di indagine. Le aree indicate con (3) rappresentano l'alterazione della struttura cellulare che caratterizza i tessuti strutturali. Le ristrette aree periferiche in colore azzurro possono rappresentare l'alburno conducibile, mentre le porzioni in rosso le aree funzionali inattive.

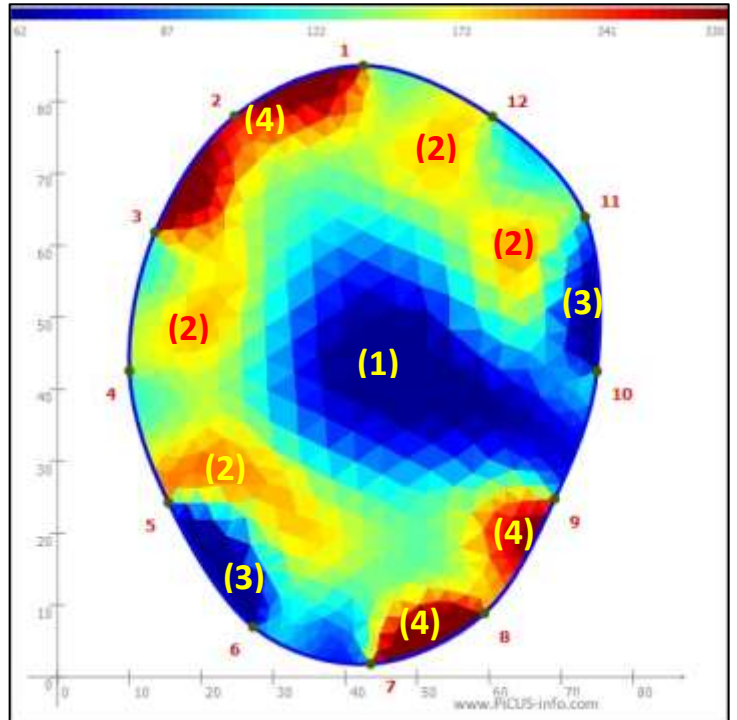
## SEZIONE N. 1 – colletto

La tomografia elettrica eseguita ad un'altezza di 15 cm mostra un'area centrale caratterizzata da elevata conducibilità (1) che raggiunge la porzione periferica tra i sensori 9 e 10, compatibile con processi di carie in risalita dall'apparato radicale centrale e fascicolato, circoscritta da un anello resistivo (2), attribuibile a legno sano. Le porzioni periferiche che manifestano maggiore conducibilità sono coerenti con quelle deputate principalmente al trasporto della linfa (3), mentre quelle più resistenti (4) ai tessuti con modifiche nella composizione e nella struttura delle pareti cellulari caratteristica del legno con funzione strutturale

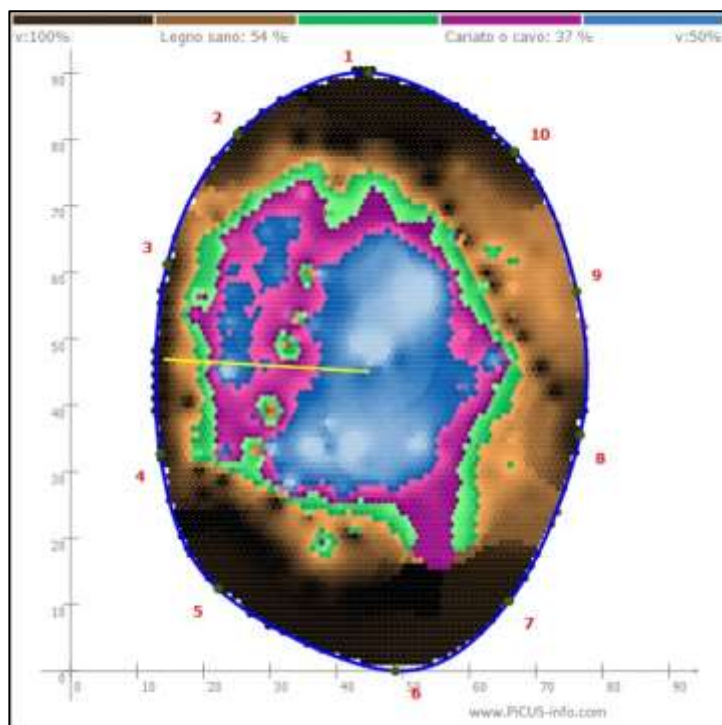
## SEZIONE N. 1 – castello

La tomografia sonora eseguita ad un'altezza di 220 cm (a destra) mostra bassa velocità di conduzione dell'onda sonora nella porzione centrale (colore blu e fucsia), attribuibile a processi di decadimento del legno ad opera di funghi agenti della carie in stadio avanzato, circoscritta da ristrette aree a velocità sonora alterata (colore verde). Il resto della sezione mostra elevata capacità di trasmissione del suono (colore marrone), che può essere associata a legno sano con buone caratteristiche di resistenza meccanica a sollecitazioni di flessione. Il difetto appare esteso per il 37% della sezione. Le linee in giallo rappresentano discontinuità nella trasmissione dell'onda sonora, e possono essere riconducibili a fessurazioni interne.

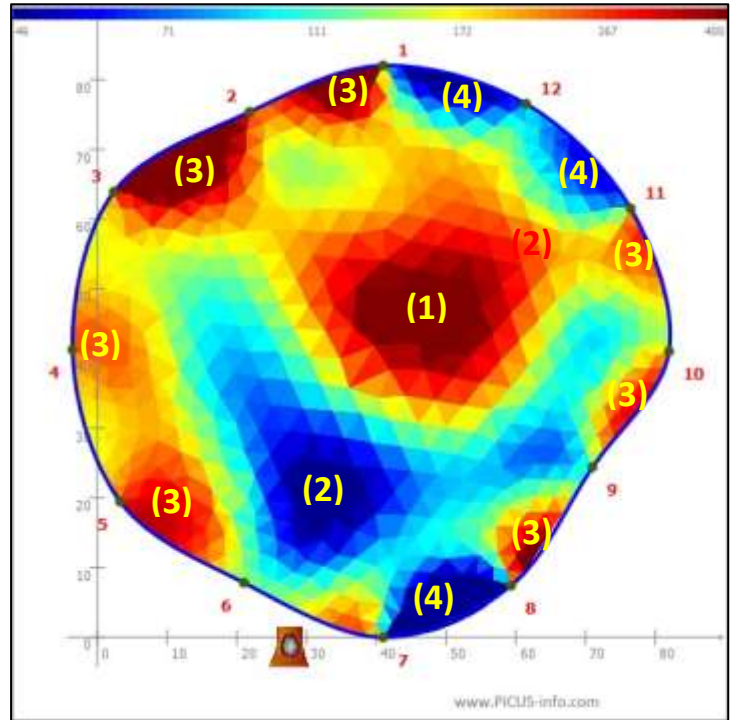
## SEZIONE N. 1 – colletto

La tomografia elettrica eseguita ad un'altezza di 20 cm è caratterizzata in parte da un'area centrale con elevata resistività (1), attribuibile a legno sano, in parte ad alta conducibilità (2), coerente con processi di carie incipiente in risalita dall'apparato radicale fascicolato. Le porzioni periferiche manifestano per lo più elevata conducibilità, caratteristica del legno strutturale, mentre quelle più condubbili (4) sono coerenti con tessuti deputati per lo più al trasporto della linfa.

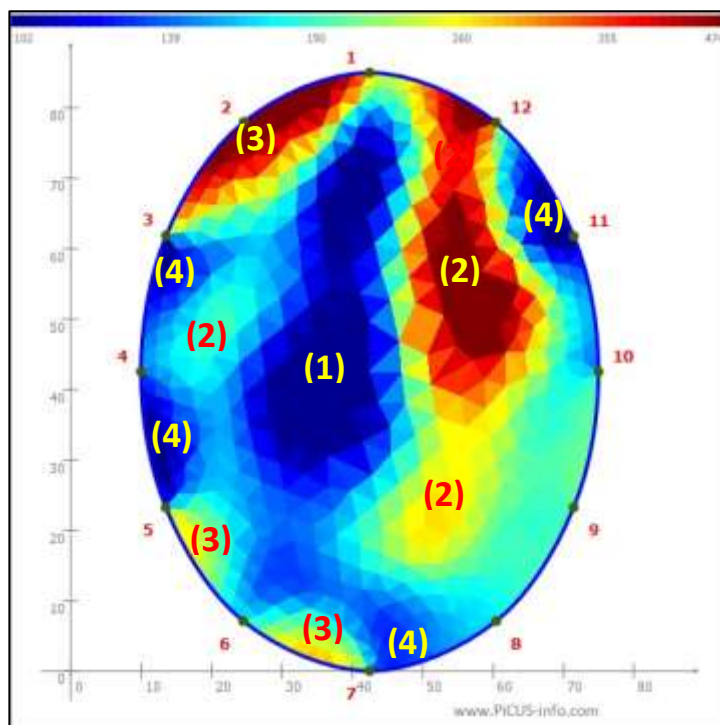
## SEZIONE N. 1 – colletto

La tomografia elettrica eseguita ad un'altezza di 20 cm mostra un'area centrale caratterizzata da elevata conducibilità (1), compatibile con processi di carie in risalita dall'apparato radicale centrale e che si stanno diffondendo verso le porzioni periferiche, circonscritta in parte da porzioni resistive (2), in parte da tessuti le cui alterazioni nella composizione e nella struttura delle pareti cellulari caratterizzano il legno con funzione strutturale (3). Le porzioni periferiche che manifestano maggiore conducibilità sono coerenti con quelle deputate principalmente al trasporto della linfa (4).

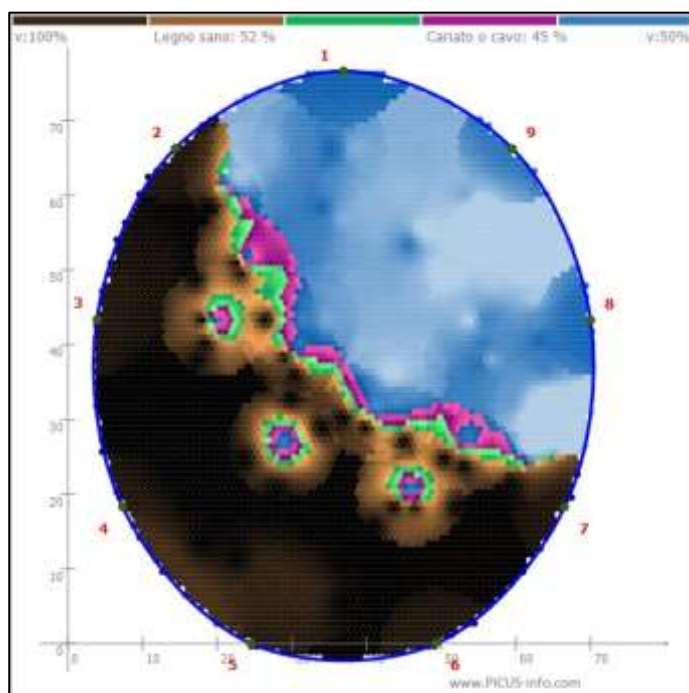
## SEZIONE N. 1 – fusto

La tomografia sonora eseguita ad un'altezza di 230 cm mostra l'area periferica tra i sensori 7 e 2 caratterizzata da bassa capacità di conduzione dell'onda sonora (colore blu e fucsia), attribuibile a processi di decadimento del legno ad opera di funghi agenti della carie in stadio molto avanzato. Il resto della sezione evidenzia elevata velocità di trasmissione del suono (colore marrone), attribuibile a legno sano con ottime capacità di resistenza meccanica a sollecitazioni di flessione. Il difetto si estende per il 45% della sezione

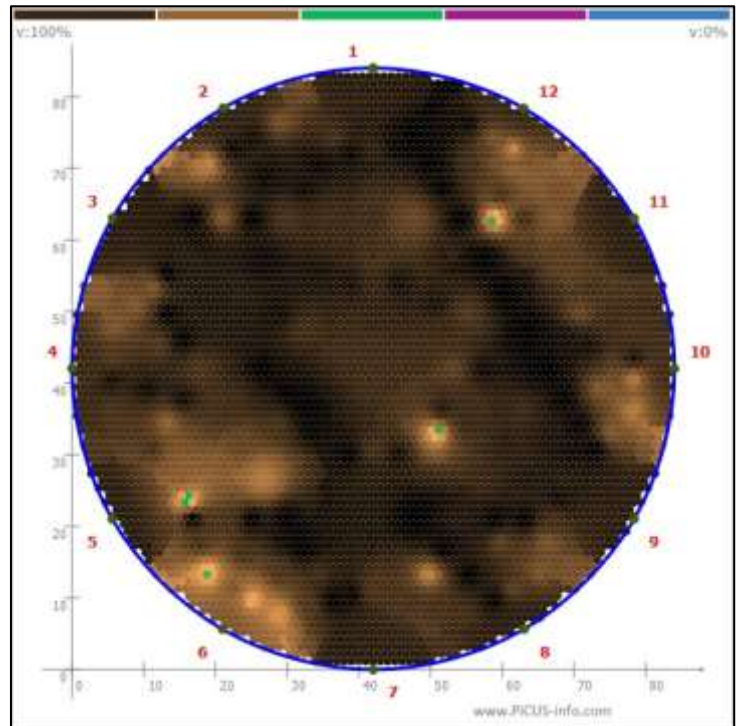
### SEZIONE N. 1 – colletto

La tomografia sonora eseguita ad un'altezza di 10 cm mostra elevata velocità di diffusione sonora su tutta la sezione (colore marrone), attribuibile a legno sano con ottime caratteristiche di resistenza meccanica a sollecitazioni di flessione.

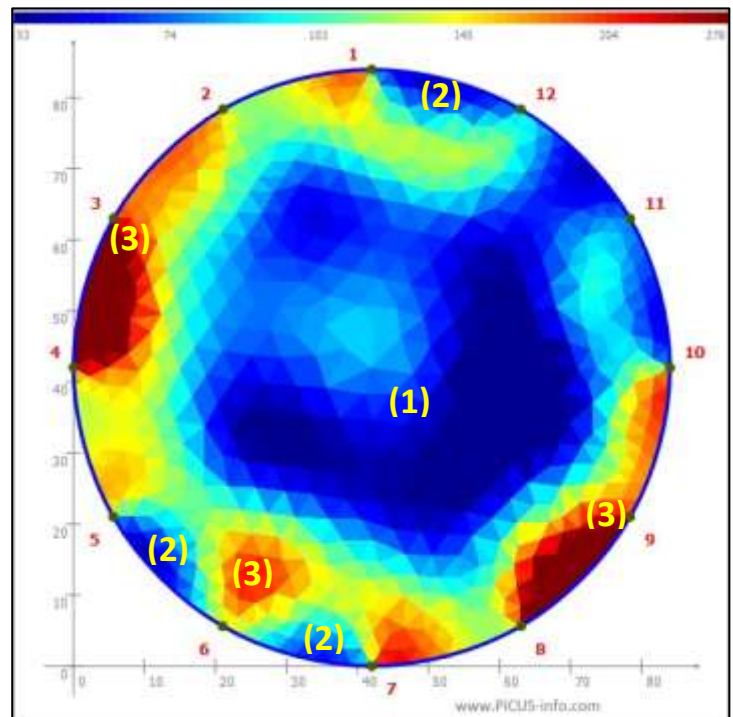
Il tomogramma elettrico, mostra un'ampia area centrale conduttrice (1) attribuibile a processi di carie incipiente o in risalita dall'apparato radicale centrale, che raggiungono la porzione periferica tra i sensori 11 e 12 coerente con l'alterazione rilevata visivamente. Le porzioni periferiche più conduttrici (2) sono deputate principalmente al trasporto della linfa, mentre quelle più resistenti (3) svolgono principalmente una funzione strutturale.

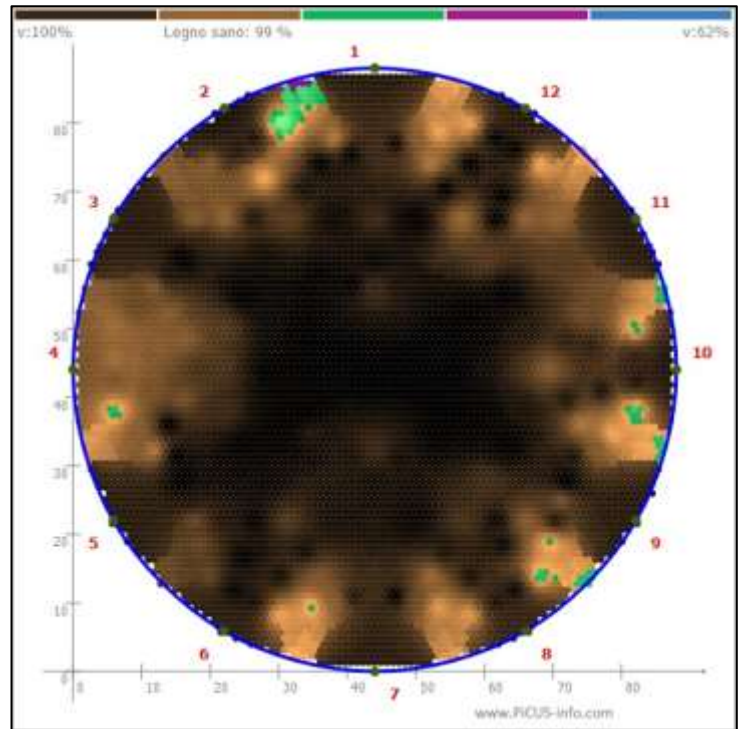
### SEZIONE N. 1 – colletto

La tomografia sonora eseguita ad un'altezza di 30 cm mostra elevata velocità di diffusione sonora su tutta la sezione (colore marrone), attribuibile a legno sano con ottime caratteristiche di resistenza meccanica a sollecitazioni di flessione.

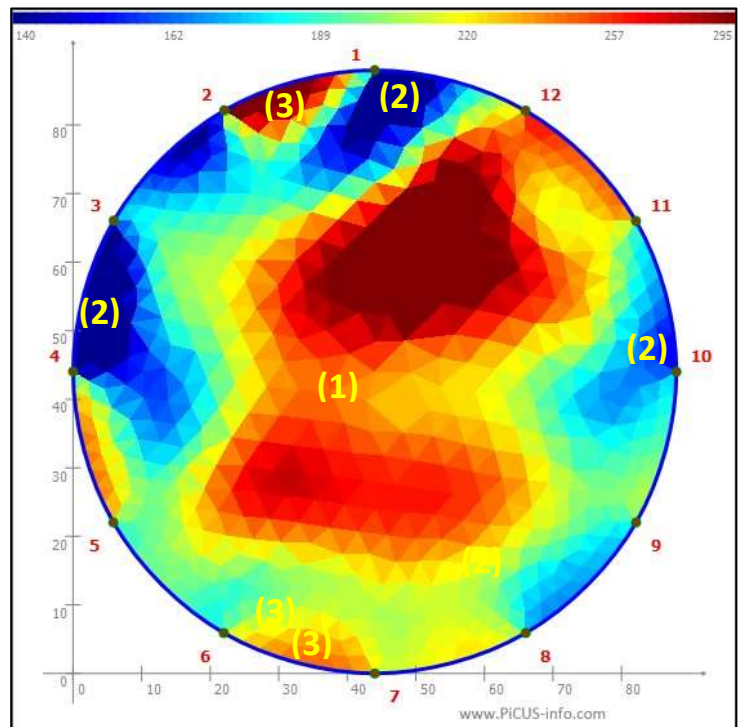
La tomografia elettrica è coerente con quella di un albero sano e va a corroborare quanto evidenziato nella sonora, con valori di resistività elevati nella porzione centrale (1). Le porzioni periferiche più conduttibili (2) si differenziano da altre più resistenti (3) in relazione alla composizione e alla struttura delle pareti cellulari dei tessuti.

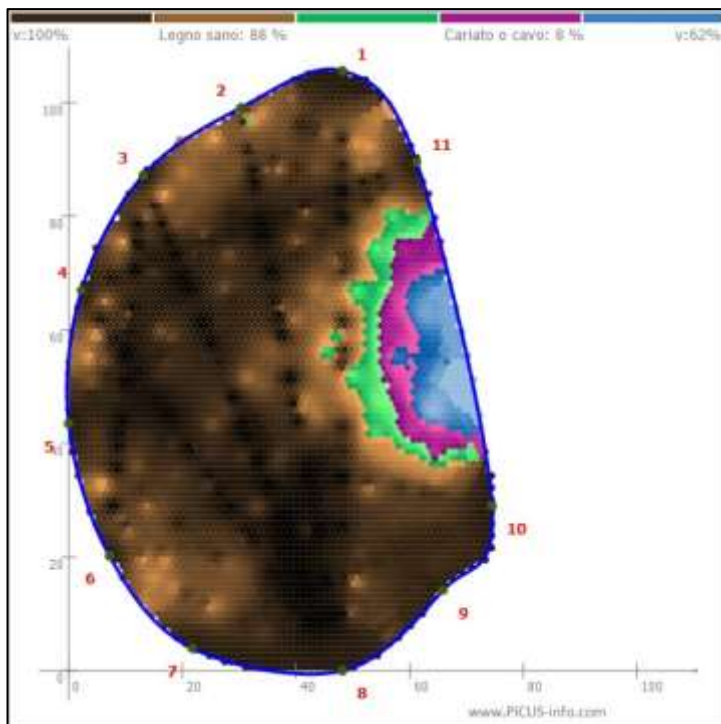
## SEZIONE N. 1 – fusto

La tomografia sonora eseguita ad un'altezza di 50 cm mostra l'area periferica tra i sensori 10 e 11 caratterizzata da bassa capacità di conduzione dell'onda sonora (colore blu e fucsia), attribuibile a processi di decadimento del legno ad opera di funghi agenti della carie in stadio intermedio e favorito da danni meccanici. Il resto della sezione evidenzia elevata velocità di trasmissione del suono (colore marrone), attribuibile a legno sano con ottime capacità di resistenza meccanica a sollecitazioni di flessione. Il difetto si estende per l'8% della sezione

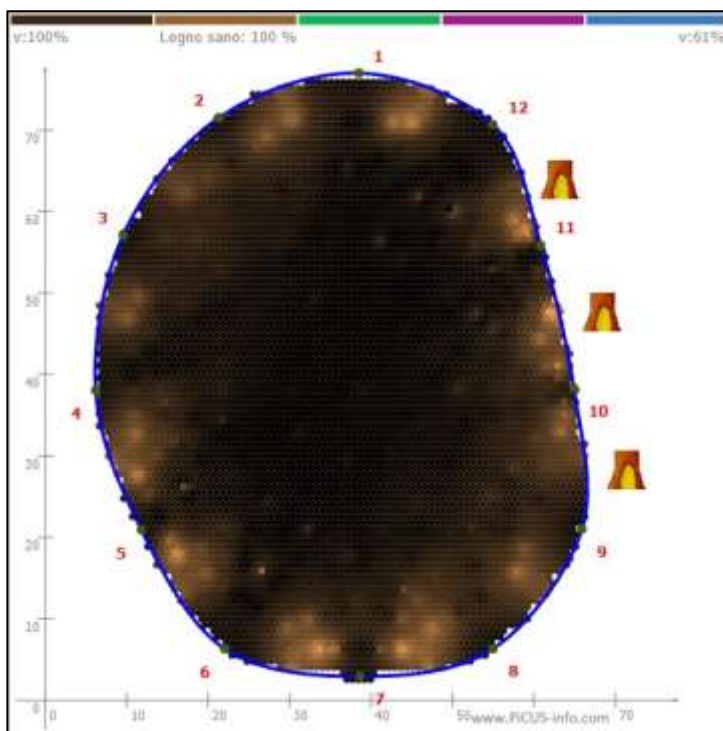
**SEZIONE N. 1 – colletto**

La tomografia sonora eseguita ad un'altezza di 30 cm mostra elevata velocità di diffusione del suono (colore marrone) su tutta la sezione, attribuibile a legno sano dotato di elevata capacità di resistenza meccanica a sollecitazioni di flessione.

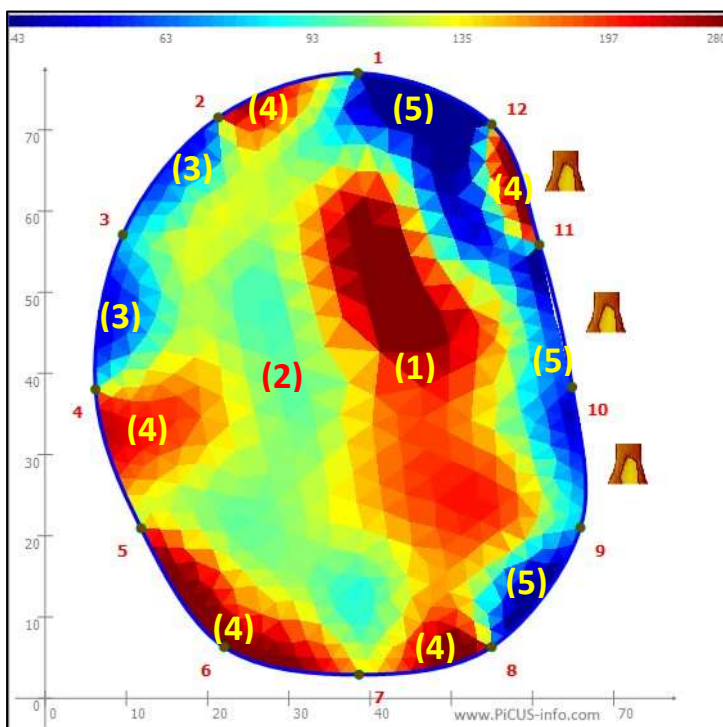
Il tomogramma mostra il cilindro centrale in parte resistivo (1), attribuibile a legno sano, in parte più conducibile (2), compatibile con processi di carie in stadio incipiente in risalita dall'apparato radicale centrale. La porzione periferica più conducibile (3) può essere associata a tessuti con prevalente funzione di trasporto della linfa, mentre quelle resistenti (4) con funzione strutturale. Le aree conducibili in corrispondenza di legno disfunzionale (5) stanno ad evidenziare processi di decadimento in stadio incipiente.

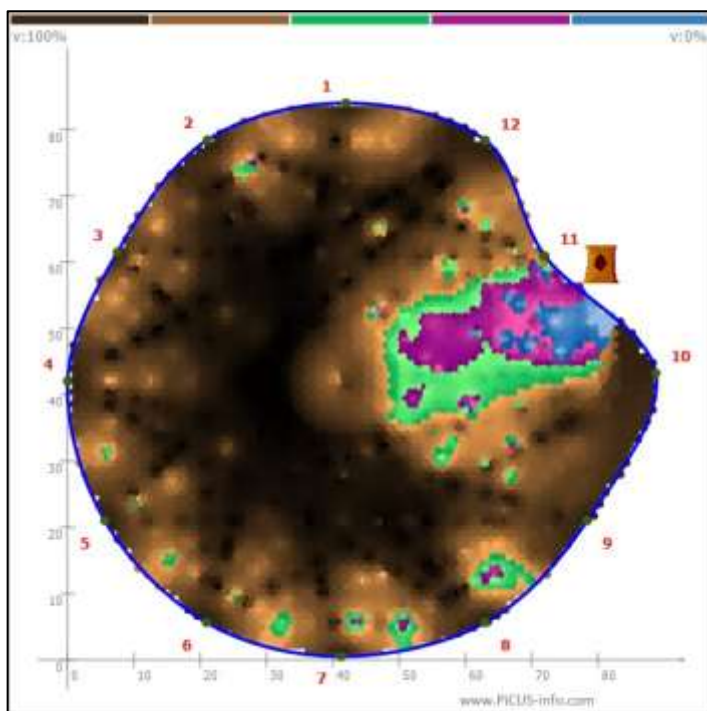
## SEZIONE N. 1 – colletto

La tomografia sonora eseguita ad un'altezza di 30 cm mostra un'area periferica caratterizzata da bassa capacità di trasmissione dell'onda sonora (colore blu e fucsia), attribuibile a processi di decadimento del legno ad opera di funghi agenti della carie, circoscritta da aree a velocità sonora alterata (in verde) più o meno sviluppate in relazione alla capacità di compartimentazione dell'infezione fungina. Il resto della sezione, caratterizzato da elevata velocità di diffusione del suono, è coerente con legno sano. Le porzioni periferiche a velocità alterata non rappresentano un difetto, bensì la differenza nella modalità di trasmissione del suono in direzione radiale e tangenziale determinata dall'anisotropia del legno. Il difetto appare esteso per il 6% della sezione.

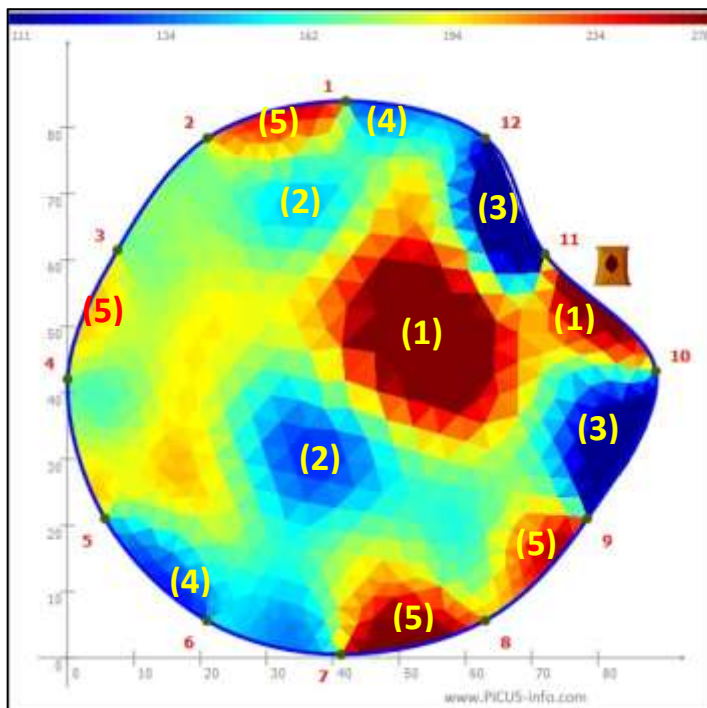
Il tomogramma elettrico è formato in parte da un'area molto resistiva (1) che raggiunge la porzione periferica tra i sensori 10 e 11, coerente con la cavità interna visibile dall'apertura, in parte da piccoli lembi più o meno conducibili (2) coerenti con processi di carie attiva. Ai lati dell'apertura, le porzioni che appaiono molto conducibili (3) vengono attribuite a processi di carie incipiente o in risalita dall'apparato radicale fascicolato, che si differenziano dalle porzioni deputate al trasporto della linfa (4). Lungo la circonferenza, le porzioni più resistive (5) sono attribuibili a legno con funzione strutturale.

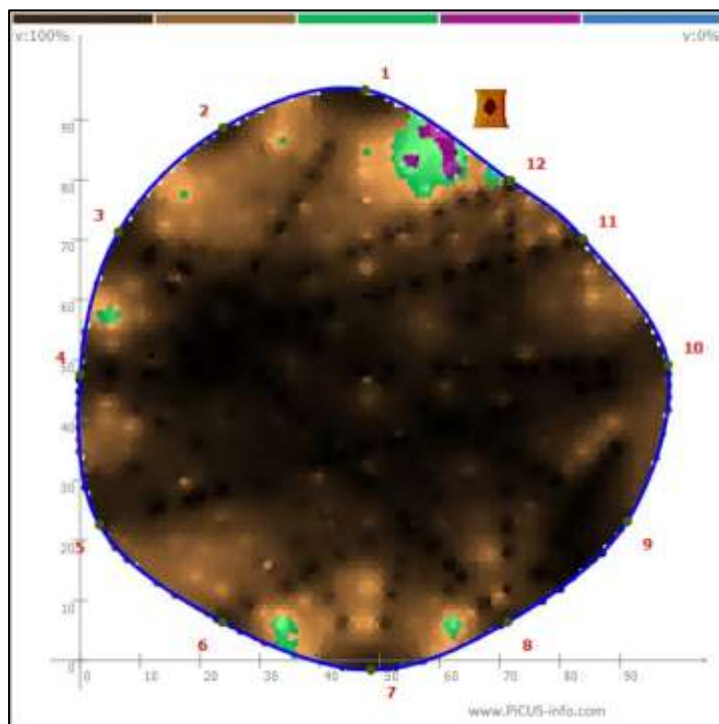
## SEZIONE N. 1 – colletto

La tomografia sonora eseguita ad un'altezza di 25 cm mostra una piccola area periferica tra i sensori 12 e 1 caratterizzata da bassa velocità di diffusione del suono, coerente con l'apertura visibile dall'esterno. Il resto della sezione manifesta elevata velocità di trasmissione dell'onda sonora, compatibile con legno sano con elevata capacità di resistenza meccanica per sollecitazioni di tipo flessionale. Il difetto appare esteso per il 2% della sezione.

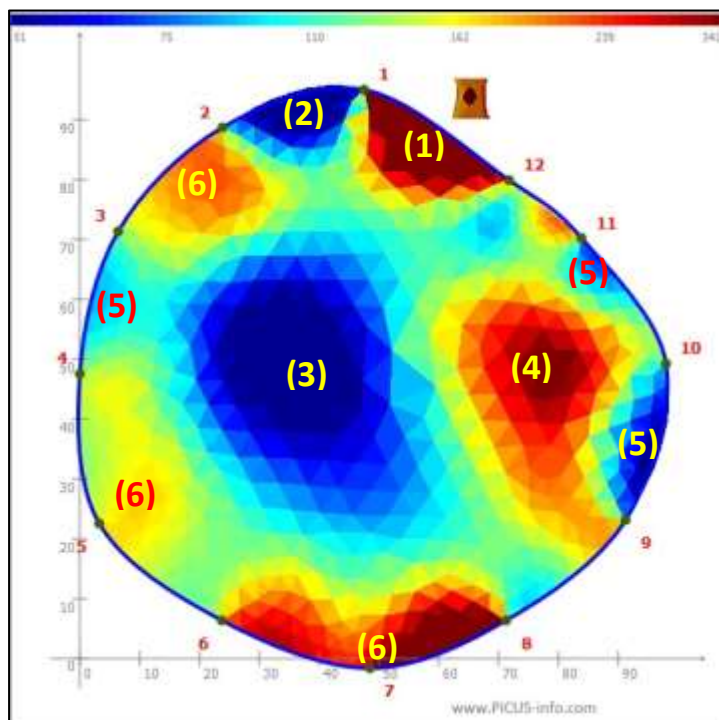
La tomografia elettrica mostra, in corrispondenza del difetto rilevato dalla sonora, un lembo resistivo tra i sensori 12 e 1 (1), coerente con la cavità aperta, e uno conducibile tra i sensori 1 e 2 (2), che può essere determinato da una carie incipiente. Il cilindro centrale è caratterizzato da un'ampia area ad elevata conducibilità (3), compatibile con processi di carie incipiente o in risalita dall'apparato radicale, e una dotata di alta resistività (4), attribuibile a legno integro. Le aree periferiche più conducibili sono da attribuirsi ai tessuti con prevalente funzione di trasporto della linfa (5), mentre quelli resistivi a funzioni strutturali (6).

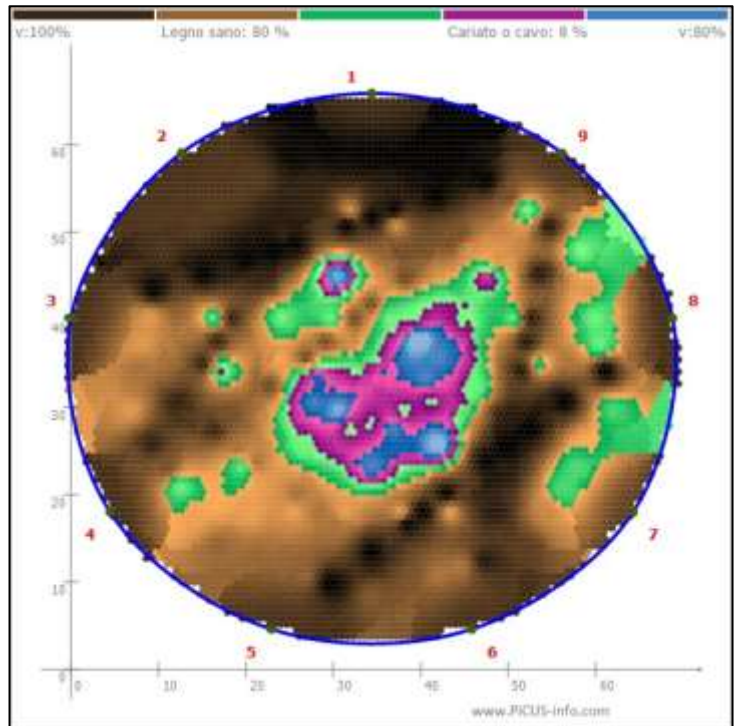
## SEZIONE N. 1 – colletto

La tomografia sonora eseguita ad un'altezza di 70 cm mostra una piccola area centrale con bassa velocità di diffusione del suono (colore blu e fucsia) circoscritta da aree a capacità di trasmissione sonora alterata (in verde) più o meno estese in relazione alla capacità di compartimentazione dell'infezione fungina. Piccoli lembi a velocità alterata lungo la circonferenza non possono essere attribuiti a difetti ma all'anisotropia del legno. Il resto della sezione è caratterizzato da elevata capacità di conduzione del suono (colore marrone), attribuibile a legno sano dotato di elevata capacità di resistenza meccanica a sollecitazioni di tipo flessionale.

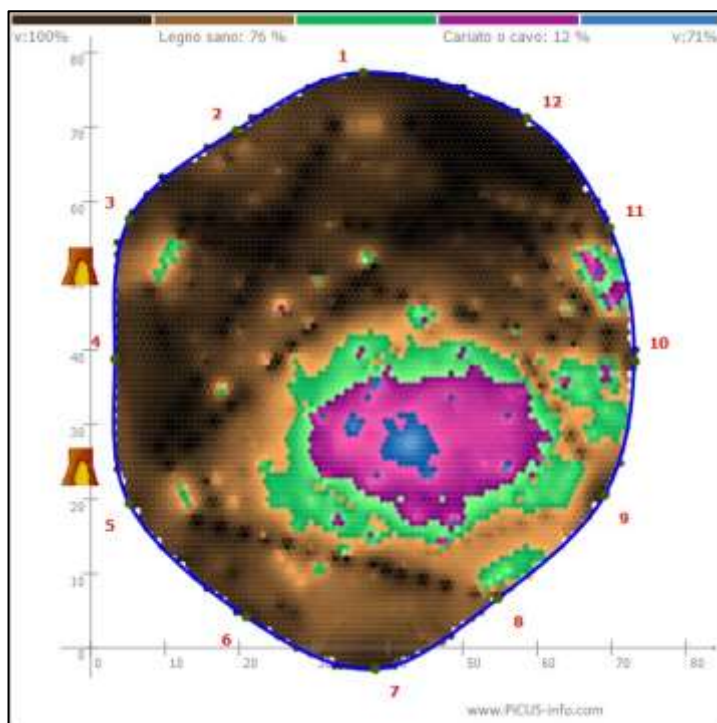
## SEZIONE N. 1 – colletto

La tomografia sonora eseguita ad un'altezza di 15 cm mostra un'area decentrata caratterizzata da bassa capacità di trasmissione dell'onda sonora (colore blu e fucsia), attribuibile a processi di decadimento del legno ad opera di funghi agenti della carie, circoscritta da ampie aree con velocità del suono alterate (in verde) ad evidenziare una scarsa capacità di compartimentazione dell'infezione fungina. Il resto della sezione evidenzia elevata velocità di diffusione del suono, compatibile con legno resistente. Il difetto appare esteso per il 12% della sezione.

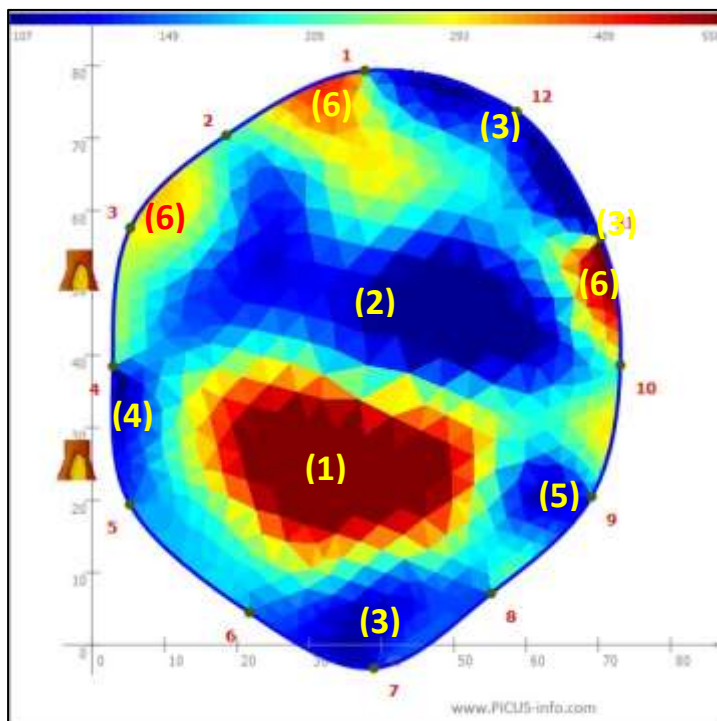
Il tomogramma elettrico mostra elevata resistività nella porzione dotata di bassa velocità di diffusione del suono (1), compatibile con una cavità o legno ormai degradato. Il resto del cilindro centrale evidenzia elevata conducibilità, attribuibile a processi di carie incipiente o in risalita dall'apparato radicale centrale (2); tali processi sembrano diffusi anche nell'apparato radicale fascicolato in corrispondenza dei sensori 7 e 12 (3), oltre alla porzione di legno disfunzionale (4). Le aree periferiche più conduttibili sono da attribuirsi ai tessuti con prevalente funzione di trasporto della linfa (5), mentre quelli resistivi a funzioni strutturali (6).

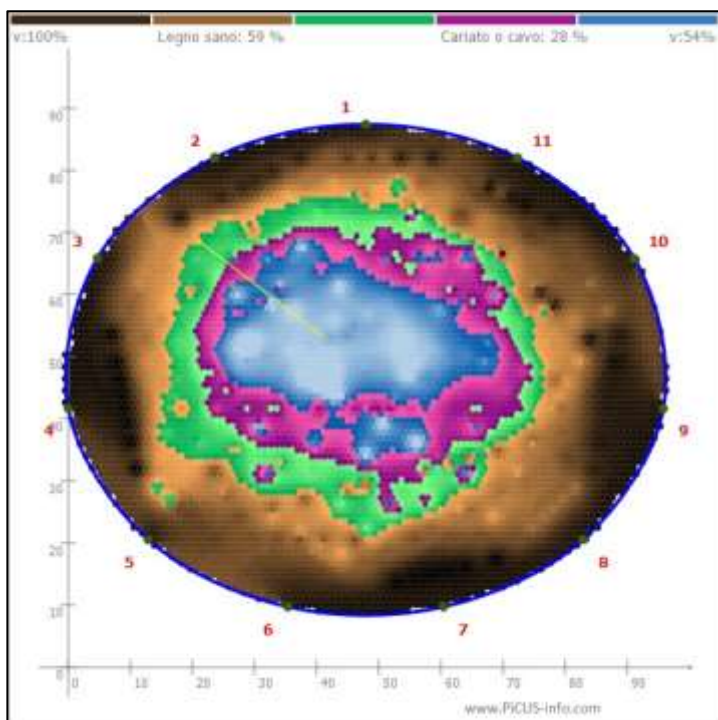
## SEZIONE N. 1 – fusto

La tomografia sonora eseguita ad un'altezza di 60 cm evidenzia un'ampia area centrale caratterizzata da bassa capacità di trasmissione dell'onda sonora (colore blu e fucsia), attribuibile a processi di decadimento del legno ad opera di funghi agenti della carie in stadio avanzato, circondata da aree con velocità del suono alterata (in verde) più o meno sviluppate in relazione alla capacità di compartimentazione dell'infezione fungina. Il resto della sezione mostra elevata velocità di diffusione dell'onda sonora, compatibile con legno resistente. Il difetto appare esteso per il 28% della sezione.

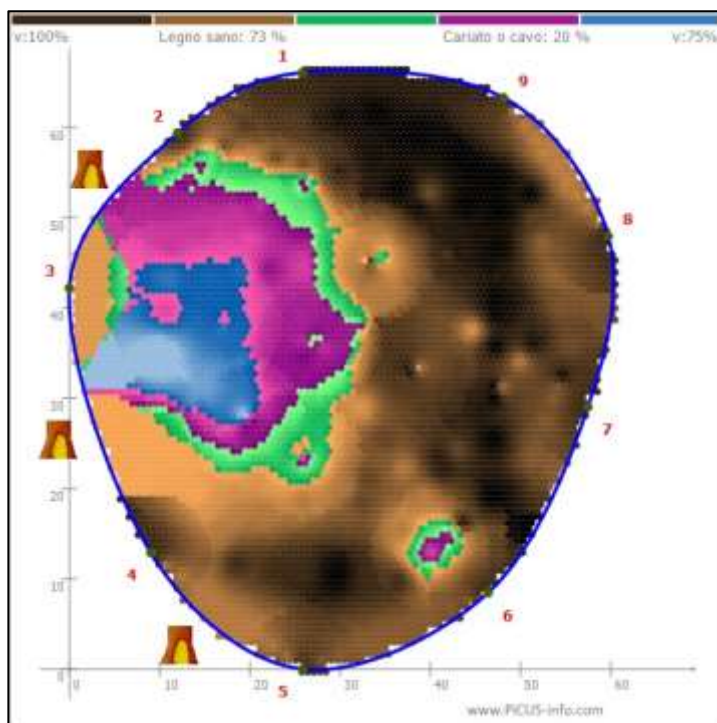
## SEZIONE N. 1 – colletto

La tomografia sonora eseguita ad un'altezza di 40 cm mostra un'area periferica con bassa capacità di conduzione dell'onda sonora (colore blu e fucsia), attribuibile a processi di carie in stadio intermedio, circoscritta da aree a velocità sonica alterata più o meno ampie in relazione alla capacità di compartimentazione dell'infezione fungina. Il resto della sezione manifesta elevata capacità di trasmissione del suono (colore marrone), attribuibile a legno sano dotato di elevata capacità di resistenza meccanica a sollecitazioni di flessione. Il difetto appare esteso per il 20% della sezione.

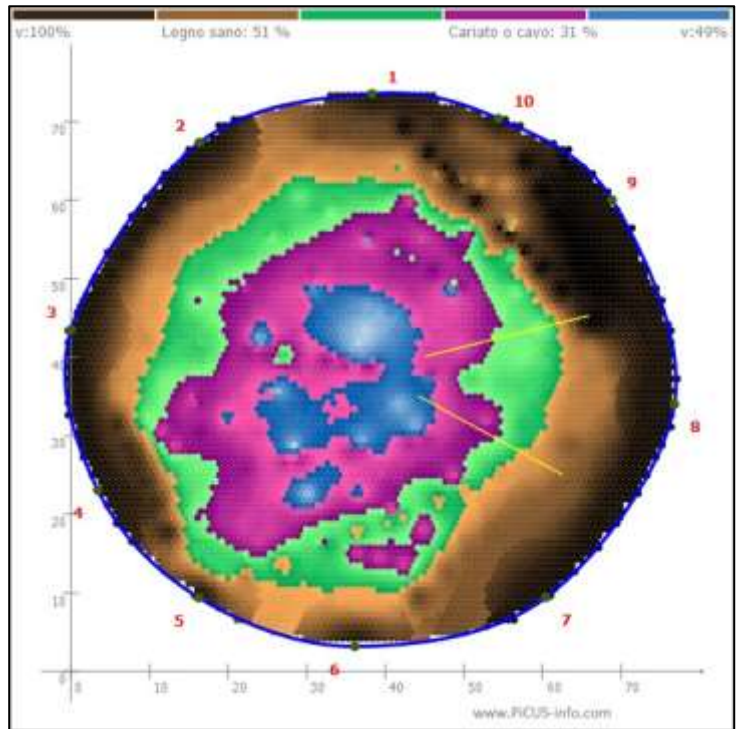
## SEZIONE N. 1 – fusto

La tomografia sonora eseguita ad un'altezza di 200 cm mostra un'ampia area centrale caratterizzata da bassa capacità di conduzione dell'onda sonora (colore blu e fucsia), attribuibile a processi di carie in stadio avanzato, circoscritta da aree con velocità del suono alterata (in verde) più o meno sviluppate in relazione alla capacità di compartimentazione dell'infezione fungina. Il resto della sezione mostra elevata velocità di trasmissione del suono, compatibile con legno dotato di elevata capacità di resistenza meccanica a sollecitazioni di tipo flessionale. Il difetto appare esteso per il 31% della sezione

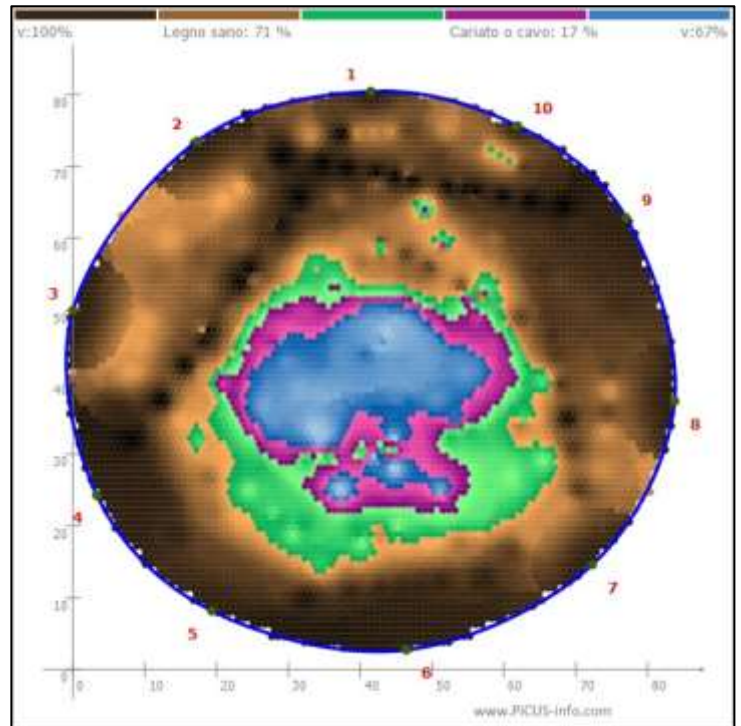
## SEZIONE N. 1 – fusto

La tomografia sonora eseguita ad un'altezza di 230 cm evidenzia un'area centrale caratterizzata da bassa capacità di trasmissione dell'onda sonora (colore blu e fucsia), attribuibile a processi di decadimento del legno ad opera di funghi agenti della carie in stadio intermedio, circoscritta da aree con velocità del suono alterata (in verde) più o meno sviluppate in relazione alla capacità di compartimentazione dell'infezione fungina. Il resto della sezione mostra elevata velocità di diffusione dell'onda sonora, compatibile con legno resistente. Il difetto appare esteso per il 17% della sezione.

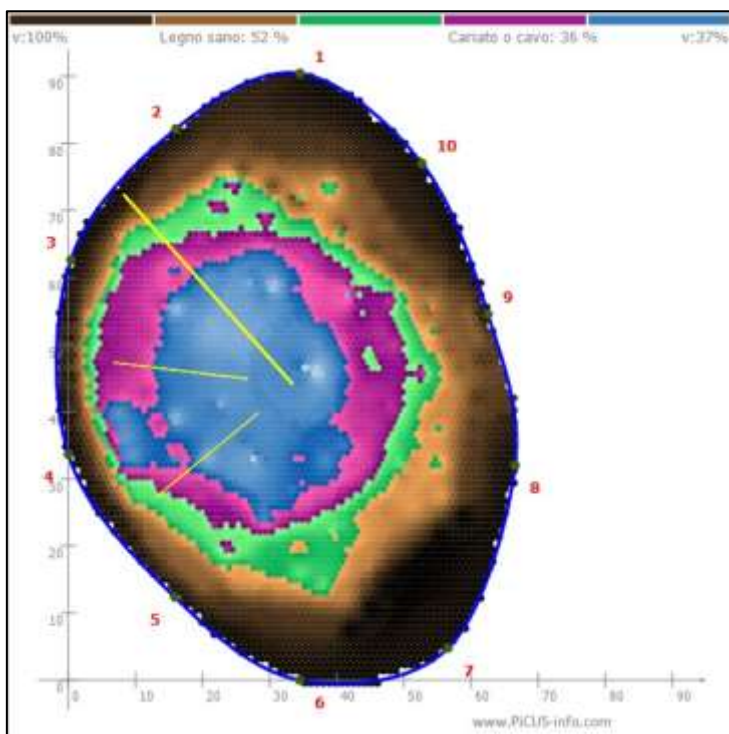
## SEZIONE N. 1 – castello

La tomografia sonora eseguita ad un'altezza di 200 cm evidenzia un'ampia area centrale caratterizzata da bassa capacità di conduzione dell'onda sonora (colore blu e fucsia), attribuibile a processi di carie in stadio avanzato, circondata da aree con velocità del suono alterata (in verde) più o meno sviluppate in relazione alla capacità di compartimentazione dell'infezione fungina. Il resto della sezione mostra elevata velocità di trasmissione del suono, compatibile con legno dotato di elevata capacità di resistenza meccanica a sollecitazioni di tipo flessionale. Il difetto appare esteso per il 36% della sezione
