La Problematica del Tallo nel comune di PIETRASANTA

VALDICASTELLO CARDUCCI

Centro storico PIETRASANTA

Tavolo Tecnico Sanitario Allargato – Lunedì 05 Dicembre 2016

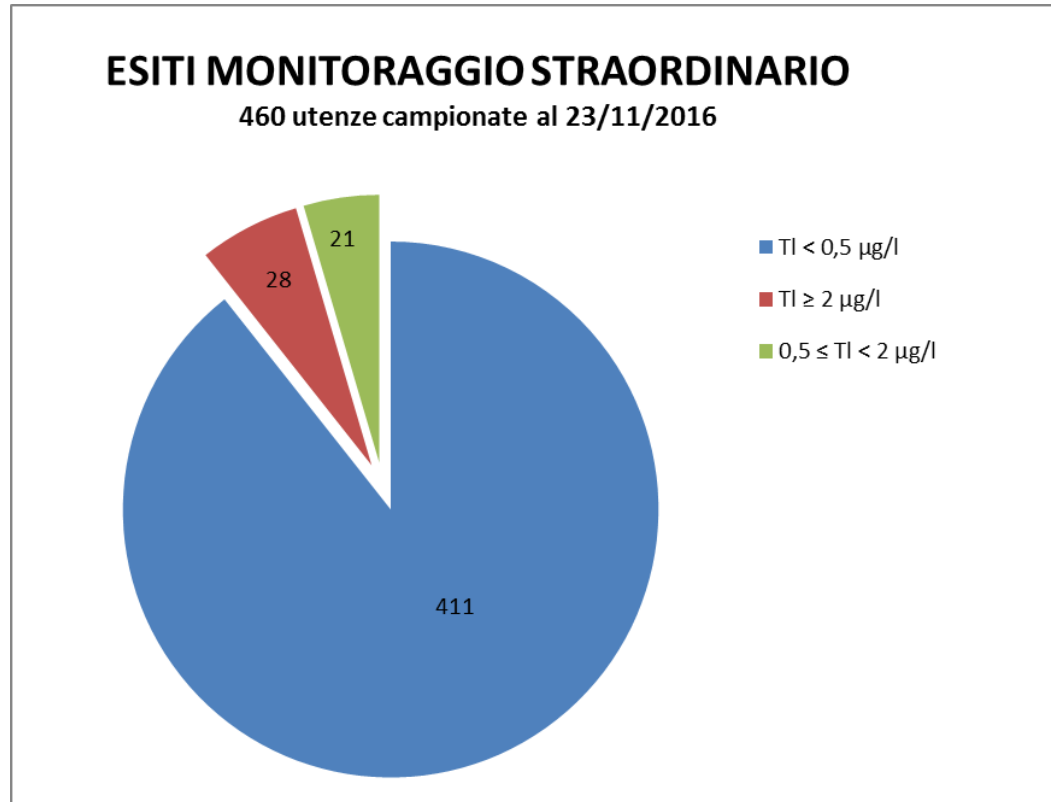
460 utenze campionate

- n. 411 con valori di tallio al di sotto dell'obiettivo di qualità
- n. 49 al di sopra dell'obiettivo di qualità, di cui:
 - n. 28 con valori di tallio superiori a 2 µg/l
 - n. 21 con valori di tallio compresi tra 0,5 e 2 µg/l

Alle 49 utenze al di sopra dell'obiettivo di qualità GAIA ha proposto di effettuare il LAVAGGIO DEGLI IMPIANTI INTERNI secondo la procedura stilata ad hoc di concerto con l'ISS (aria compressa ad impulsi + CO2)

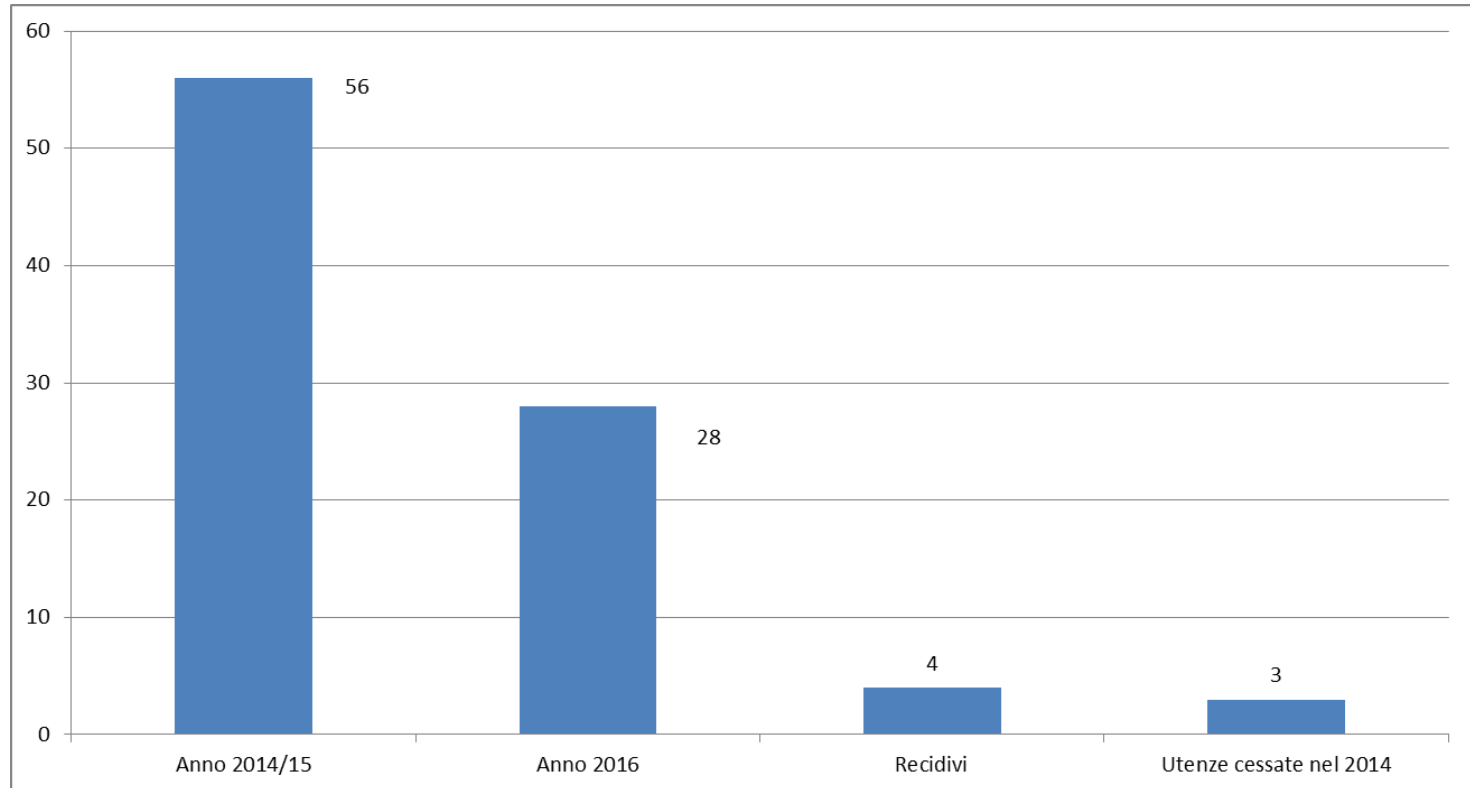
Campagne di analisi 2014-2016: confronto utenze TI>2

Dei 4 utenti recidivi risultano:

- n. 2 con consumi prossimi a 0 nel periodo febbraio 2014-ottobre 2016
- n. 1 ha provveduto in autonomia alla sostituzione dell'impianto
- n. 1 ha consumi discontinui in quanto si tratta di una casa in affitto

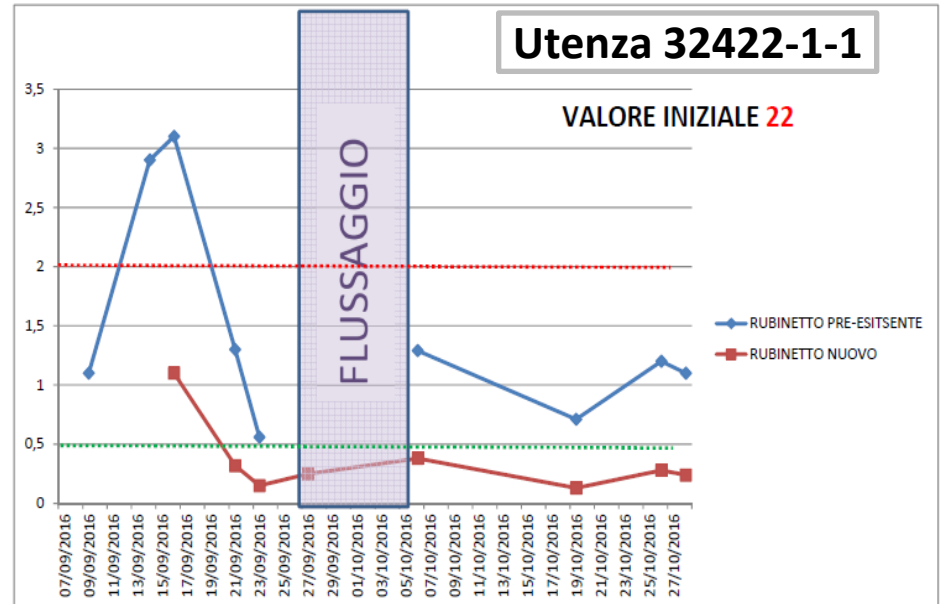
RUBINETTO PRE-ESISTENTE	RUBINETTO NUOVO
07/09/2016		
09/09/2016	1,1	
14/09/2016	2,9	
16/09/2016	3,1	1,1
21/09/2016	1,3	0,32
23/09/2016	0,56	0,15
27/09/2016		0,25
06/10/2016	1,29	0,38
19/10/2016	0,71	0,13
26/10/2016	1,2	0,28
28/10/2016	1,1	0,24

- Abitazione non abitata, sottoposta ad ordinanza di non potabilità
- Impianto in materiale plastico
- 4 rilevazioni inferiori all'obiettivo di qualità al rubinetto di nuova installazione
- Trend di valori inferiori al limite normativo al rubinetto pre-esistente

ESITO POSITIVO al rubinetto nuovo

→ E' possibile comunicare il ripristino delle condizioni di potabilità

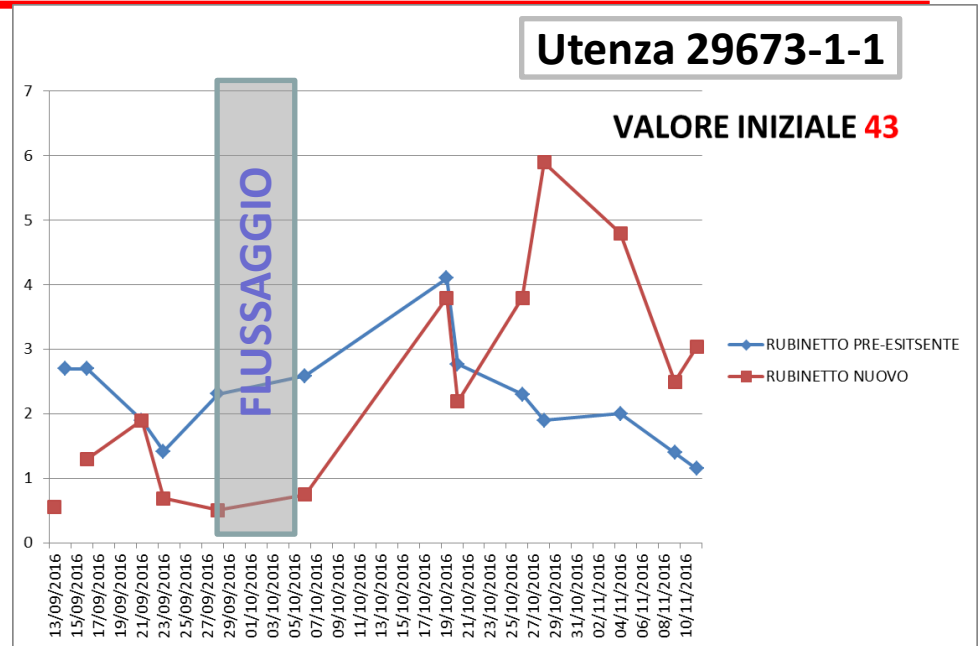
RUBINETTO PRE-ESISTENTE	RUBINETTO NUOVO
13/09/2016	0,56
14/09/2016	2,7
16/09/2016	2,7
21/09/2016	1,9
23/09/2016	1,42
28/09/2016	0,51
06/10/2016	2,59
19/10/2016	4,1
20/10/2016	2,77
26/10/2016	2,3
28/10/2016	1,9
04/11/2016	2
09/11/2016	1,4
11/11/2016	3,04
	1,15

- Abitazione non abitata da diversi anni
- Impianto vetusto in materiale metallico
- Concentrazioni di tallio rilevate sensibilmente inferiori al valore iniziale
- Obiettivo di qualità non raggiunto

Tallio rilevato al rubinetto nuovo in concentrazioni intorno al limite normativo

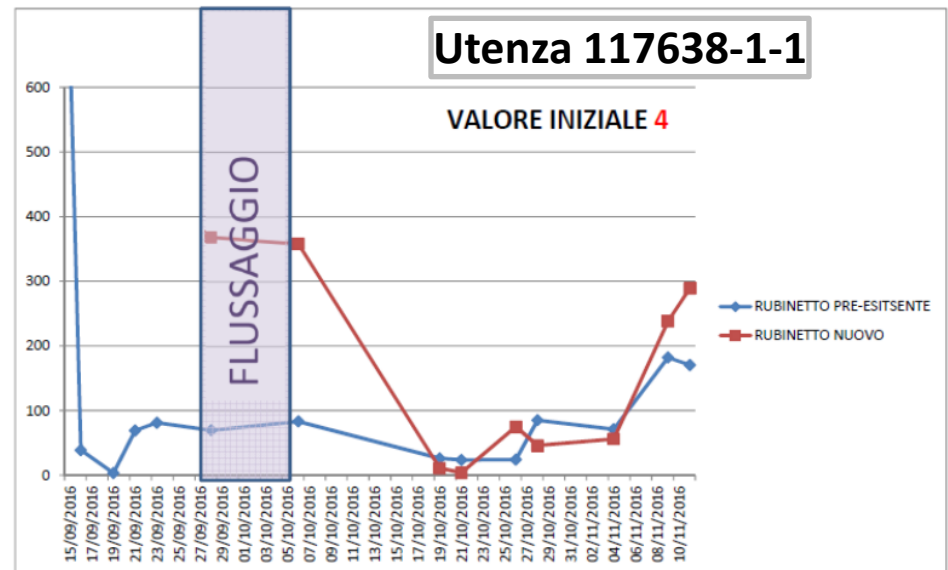
RUBINETTO PRE-ESISTENTE	RUBINETTO NUOVO
15/09/2016	670	
16/09/2016	39	
19/09/2016	3,3	
21/09/2016	69	
23/09/2016	81,09	
28/09/2016	69,43	368,79
06/10/2016	83,19	358
19/10/2016	26	11
21/10/2016	23,56	3,68
26/10/2016	24	75
28/10/2016	85	46
04/11/2016	71	56
09/11/2016	182	238
11/11/2016	170,3	289

- Abitazione non abitata dal 2015
- Impianto vetusto in materiale metallico, con ramo nuovo in materiale plastico ad alimentazione della cantina
- Altissime concentrazioni di tallio mostrano una grave contaminazione dell'impianto interno, non risanata con l'intervento effettuato

Intervento di lavaggio non risolutivo → Nuova proposta di lavaggio con AcOH

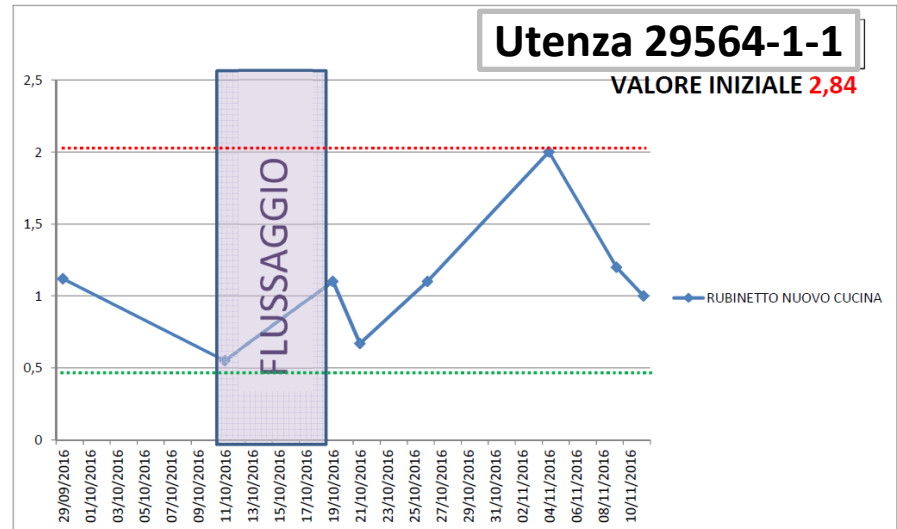
RUBINETTO NUOVO CUCINA	
29/09/2016	1,12
11/10/2016	0,55
19/10/2016	1,1
21/10/2016	0,67
26/10/2016	1,1
04/11/2016	2
09/11/2016	1,2
11/11/2016	1

- Abitazione non abitata da diversi anni
- Impianto vetusto in materiale metallico
- Trend di valori inferiori al limite normativo al rubinetto nuovo
- Obiettivo di qualità non raggiunto

Tallio rilevato al rubinetto nuovo in concentrazioni intorno al limite normativo

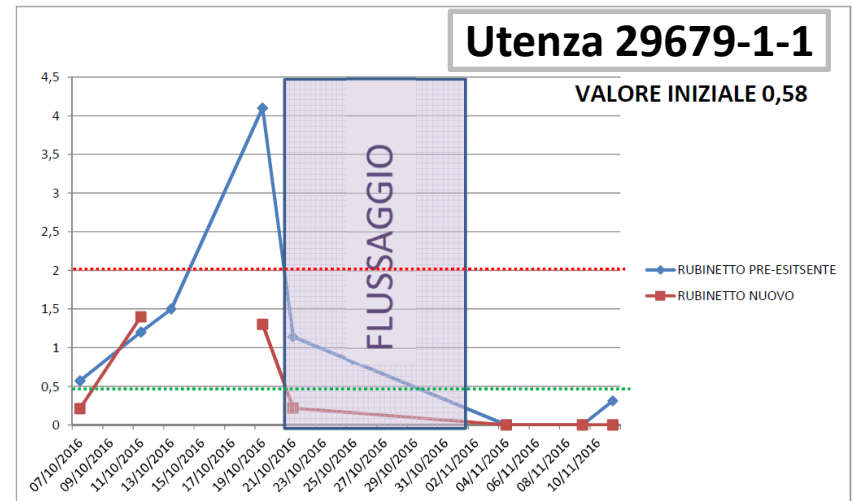
RUBINETTO PRE-ESISTENTE	RUBINETTO NUOVO
07/10/2016	0,57	0,21
11/10/2016	1,2	1,4
13/10/2016	1,5	
19/10/2016	4,1	1,3
21/10/2016	1,14	0,22
04/11/2016	0	0
09/11/2016	0	0
11/11/2016	0,31	0

- Abitazione non abitata da anni, ma data in affitto a partire da novembre 2016
- Impianto di non recente installazione in materiale plastico
- A partire dall'affitto dell'abitazione il monitoraggio analitico ha mostrato valori sempre al di sotto del limite di qualità per entrambi i punti di prelievo
- 4 rilevazioni al di sotto dell'obiettivo di qualità per il rubinetto nuovo

ESITO POSITIVO

→ E' possibile comunicare il ripristino delle condizioni di potabilità

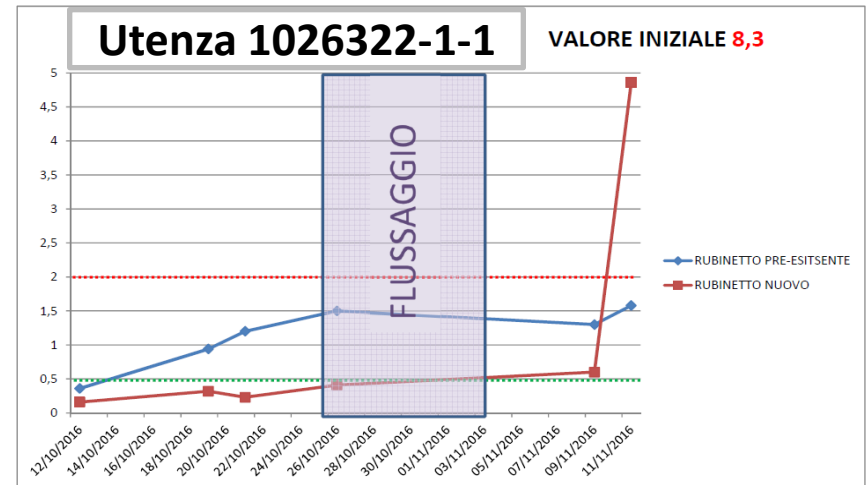
RUBINETTO PRE-ESISTENTE	RUBINETTO NUOVO
12/10/2016	0,36	0,16
19/10/2016	0,94	0,32
21/10/2016	1,2	0,23
26/10/2016	1,5	0,41
09/11/2016	1,3	0,6
11/11/2016	1,58	4,86

- Annesso agricolo (destinaz. uso allevamento) non soggetto a regolare utilizzo
- Impianto in materiale plastico
- Trend di valori inferiori al limite normativo al rubinetto pre-esistente
- Trend di valori nell'intorno dell'obiettivo di qualità rubinetto nuovo, eccetto il picco in data 11/11/2016
- Obiettivo di qualità non raggiunto

Tallio rilevato al rubinetto nuovo in concentrazioni intorno al limite normativo

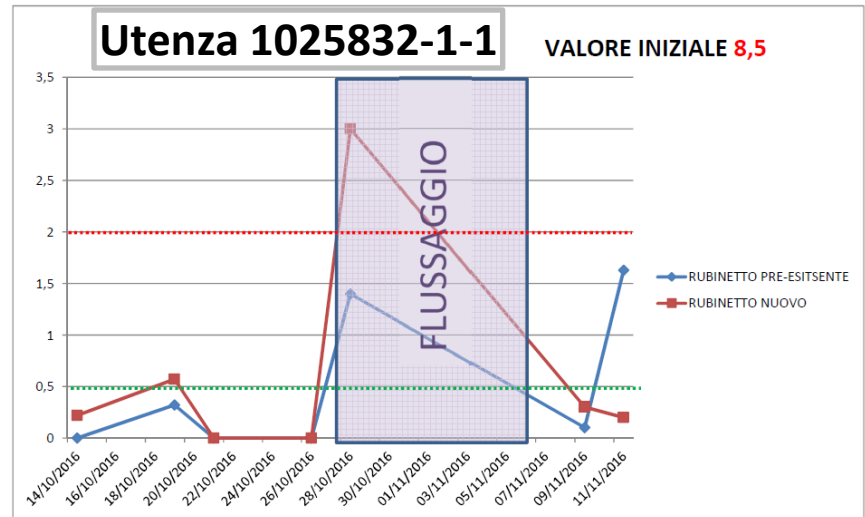
RUBINETTO PRE-ESISTENTE	RUBINETTO NUOVO
14/10/2016	<0,10	0,22
19/10/2016	0,32	0,57
21/10/2016	<0,10	<0,10
26/10/2016	<0,10	<0,10
28/10/2016	1,4	3
09/11/2016	0,1	0,3
11/11/2016	1,63	0,2

- Annesso agricolo (destinaz. uso allevamento) soggetto ad utilizzo in estate
- Impianto in materiale plastico
- Trend di valori sotto l'obiettivo di qualità per entrambi i rubinetti, eccetto il picco in data 28/10/2016 (episodio mancanza d'acqua a Valdicastello)
- Monitoraggio in atto

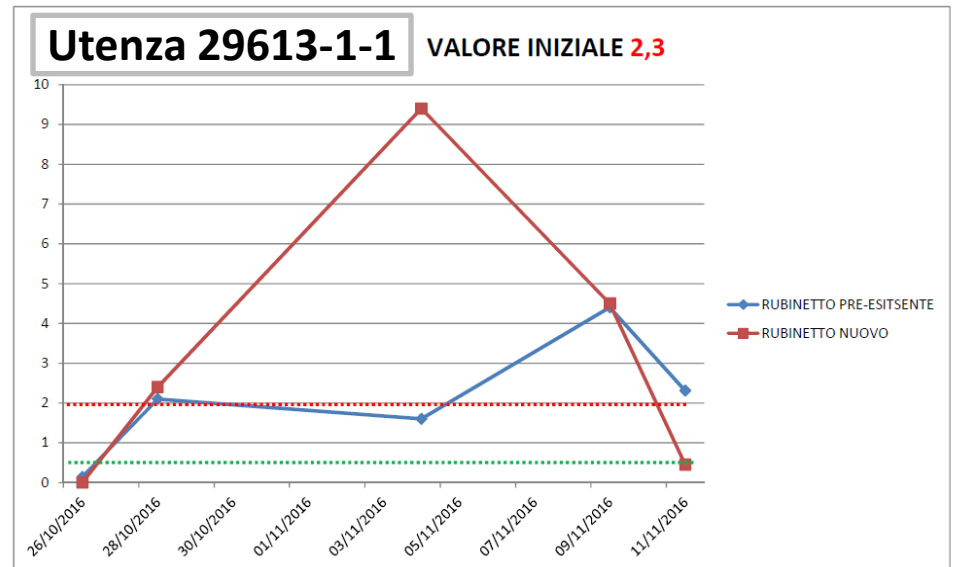
RUBINETTO PRE-ESISTENTE	RUBINETTO NUOVO
26/10/2016	0,14	<0,10
28/10/2016	2,1	2,4
04/11/2016	1,6	9,4
09/11/2016	4,4	4,5
11/11/2016	2,31	0,45

- Abitazione utilizzata come casa-vacanze
- Impianto in materiale plastico
- Monitoraggio in atto
- Obiettivo di qualità non ancora raggiunto
