Oggetto: Attività di controllo di alcuni esemplari di tiglio radicati sul lato nord (lato Massa) lungo il Viale Apua a Pietrasanta

Pianta n. 368

Pianta n. 365

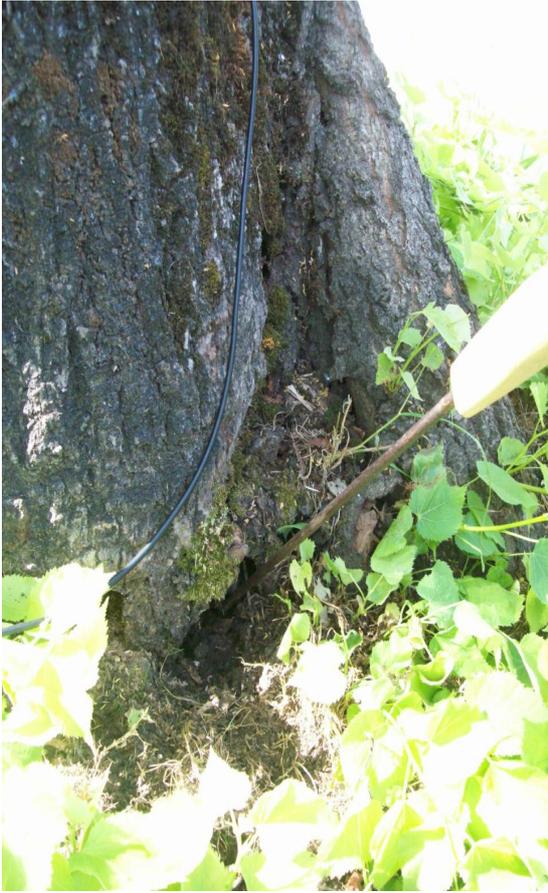
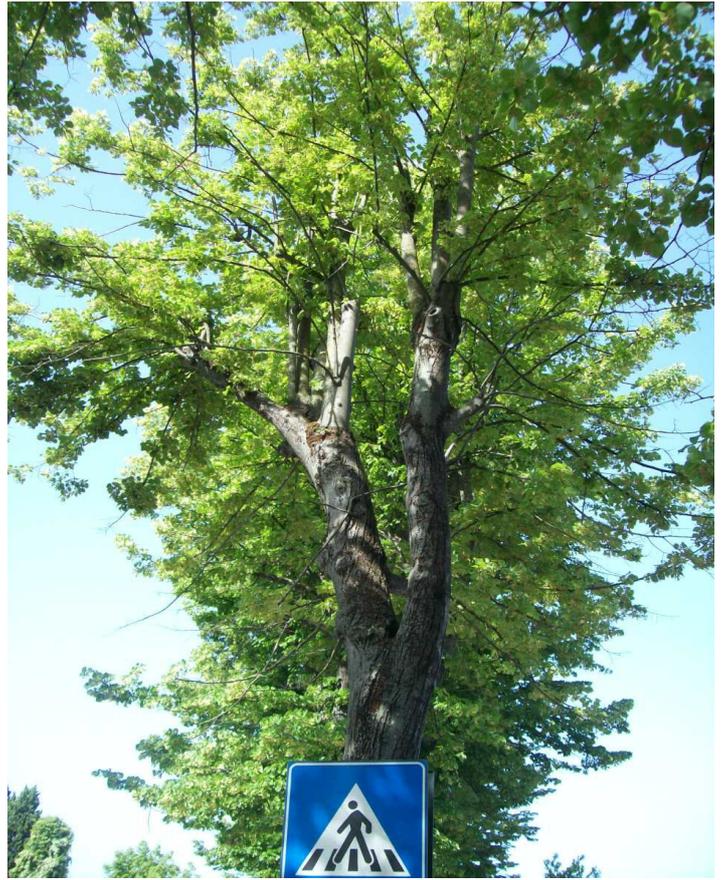
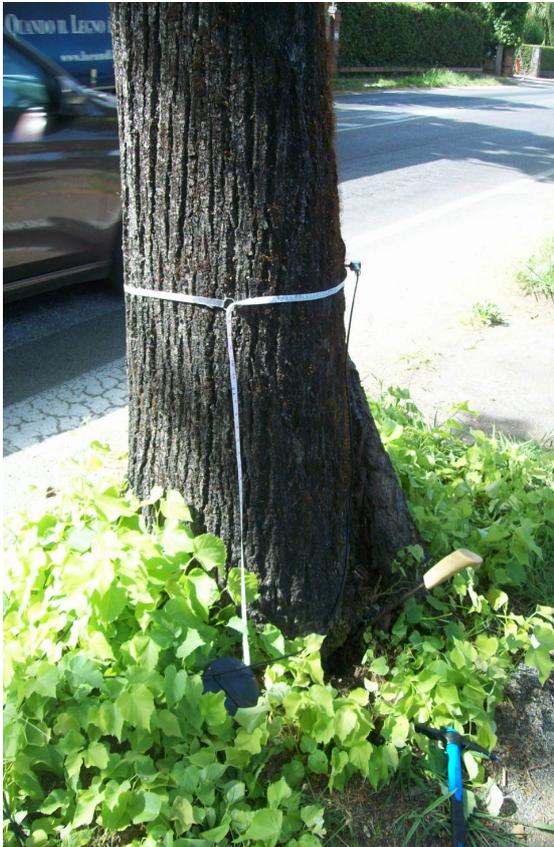
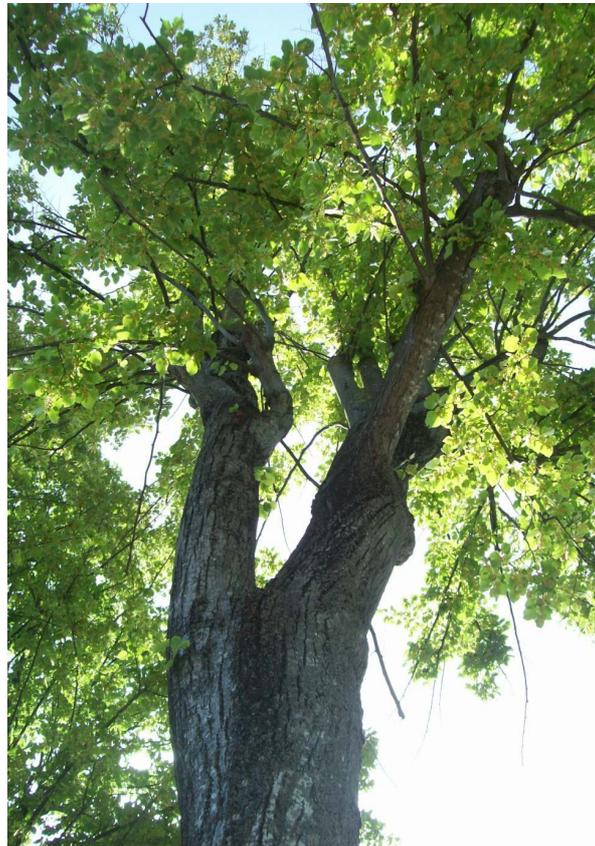
presenta radici scoperte in parte danneggiate. Nell'area della zolla radicale efficace non si notano segni di sollevamento significativi come pure tagli o segni di disassamento o sprofondamento. **Il colletto** seppur abbastanza regolare presenta una cavità sul lato NW che alla prova del penetrometro risulta abbastanza profonda, anche la percussione con il martello lascia supporre la presenza di una cavità piuttosto estesa, si nota la presenza di un cordone laterale che sembra generatosi da una radice strozzante. Il sito di vegetazione risulta esposto ai venti di O-NO e E-SE, in quanto il taglio fa parte del filare lato Massa del Viale Apua che presenta andamento NE - SO. **Il fusto** di modesta altezza risulta lineare e non presenta segni, sintomi e difetti particolarmente gravi, riscontrabili con il controllo visivo, da segnalare un'inclinazione lato strada stimata in 10-12°. **Il castello** di forma a forchetta presenta due branche codominanti e appare, nel complesso, mediocre, si nota la presenza di una vecchia branca che è stata tagliata e attualmente completamente rimarginata. **La ramificazione** si presenta con branche di grandi dimensioni, particolarmente lunghe. Le inserzioni delle branche principali non manifestano segni di lesioni o torsioni particolarmente gravi o comunque correlate con una significativa propensione al cedimento. Non mancano poi in quota diversi rami seccaginosi o anche deperienti, che talora si sovrappongono fra loro su più piani. **La chioma** infine si presenta molto trasparente con incipiente defoliazione, talora modificata per gli interventi di potatura subiti nel corso del tempo e in parte compressa su lato stradale, nel complesso appare piuttosto rada e seccaginoso, indice di perdita di vigoria del soggetto.

- nella sezione a 75 cm dal piano di campagna l'analisi con il martello sonico ad impulsi ha evidenziato la presenza di aree a velocità di diffusione sonora alterata. La sezione esaminata è compatibile con forme di degradazione dei tessuti legnosi interni. Il coefficiente di sicurezza relativo alla sezione esaminata sembra essersi modificato rispetto alle condizioni ordinarie. Si stima che l'area alterata sia pari al 40% dell'area complessiva della sezione stessa;

- nella sezione a 130 cm dal piano di campagna, l'analisi con il martello sonico ad impulsi ha evidenziato la presenza di aree a velocità di diffusione sonora alterata. La sezione esaminata è compatibile con forme di degradazione dei tessuti legnosi interni. Il coefficiente di sicurezza relativo alla sezione esaminata sembra essersi modificato rispetto alle condizioni ordinarie. Si stima che l'area alterata sia pari al 20% circa dell'area complessiva della sezione stessa;

Condizioni fitosanitarie: deperimento generalizzato con probabile significativa fitopatia in atto (allo stato attuale agente non accertato), al momento non sono state accertate entomopatie. Vigoria scarsa. Accrescimento ridotto. La pianta appare in fase di deperimento irreversibile.

Condizioni di stabilità: l'analisi visiva integrata da analisi strumentale con martello sonico ad impulsi dell'albero ha rilevato anomalie potenzialmente connesse con una significativa propensione al cedimento per la rottura del tronco alla base e solo in parte anche per il cedimento del tronco/castello. La presenza di una cavità piuttosto estesa al colletto, cui segue una probabile degradazione dei tessuti legnosi anche nella prima parte del fusto (fino a circa 1 metro dal piano di campagna) determina validi motivi per valutare l'opportunità di un abbattimento in relazione a tale problematica mentre non sono state rilevate anomalie potenzialmente connesse con una significativa propensione al cedimento per ribaltamento della zolla radicale.

Probabilità di cedimento: poiché il colletto e il fusto, fino a circa 1 metro di altezza dal piano di campagna, presentano aree significativamente alterate 40% della sezione complessiva e considerato che si sono già verificati cedimenti alla base dell'albero e anche di grosse branche nel Viale Apua per la presenza di carie/cavità, si ritiene appropriata la classe 3 (probabilità fra 1/100 e 1/1'000).

Rischio: Per la rottura al colletto e lungo il fusto 1/400 – valore inaccettabile – abbattimento o controllo del rischio.

Azioni: Le anomalie riscontrate sono tali da far ritenere che l'albero abbia esaurito il fattore di sicurezza naturale, per questo soggetto, le cui prospettive future sono gravemente compromesse, ogni intervento di riduzione del livello di pericolosità risulterebbe insufficiente o realizzabile solo con tecniche contrarie alla buona pratica dell'arboricoltura, così come difficilmente realizzabile risulta il controllo del rischio che imporrebbe, almeno in caso di maltempo, la chiusura dell'arteria viaria e della ciclopista. Un approccio prudenziale alla gestione dell'albero, tenuto conto del risultato in termini di valutazione del rischio, suggerisce che vi sono i presupposti per procedere con l'abbattimento dell'esemplare e con la sua sostituzione con un giovane esemplare diiglio.

Tenuto conto delle considerazioni e delle diagnosi di cui sopra si propone di intervenire con la l'abbattimento dell'esemplare di taglio contrassegnato con il numero 368 e con la sua sostituzione con un giovane esemplare, sempre di taglio. Si raccomanda di procedere all'abbattimento nel più breve tempo possibile.

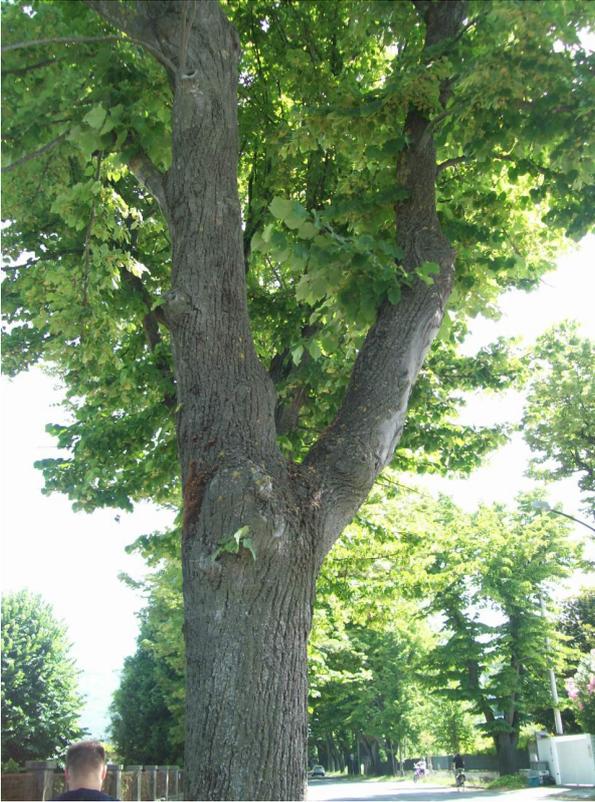
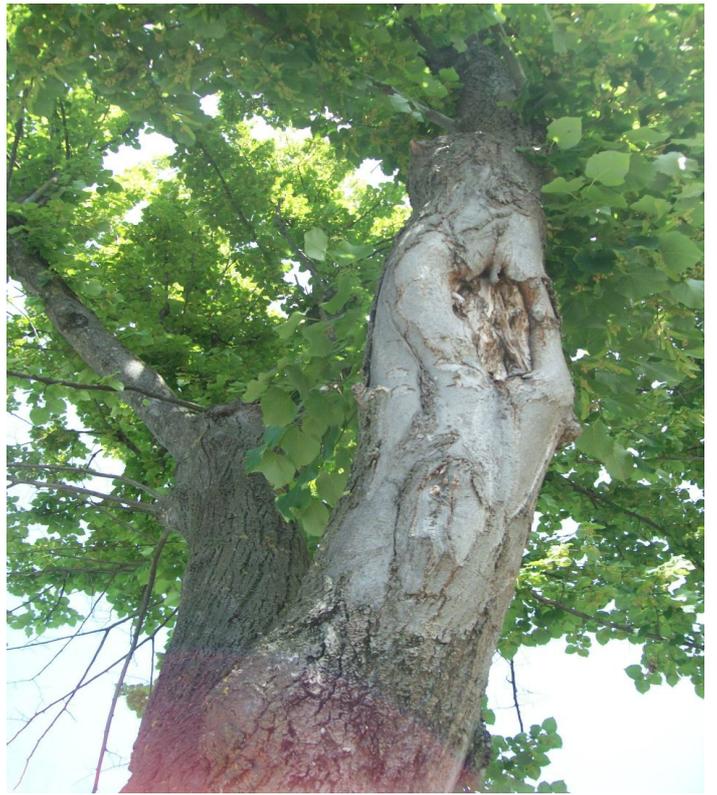
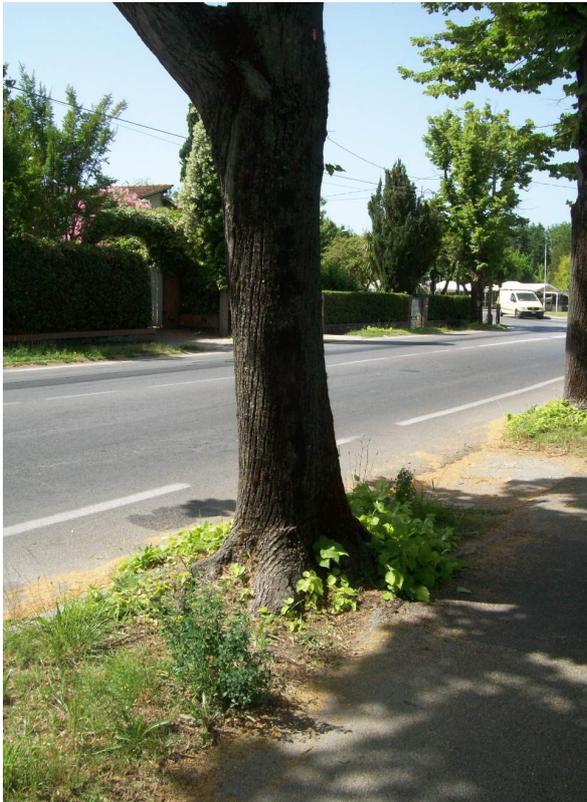
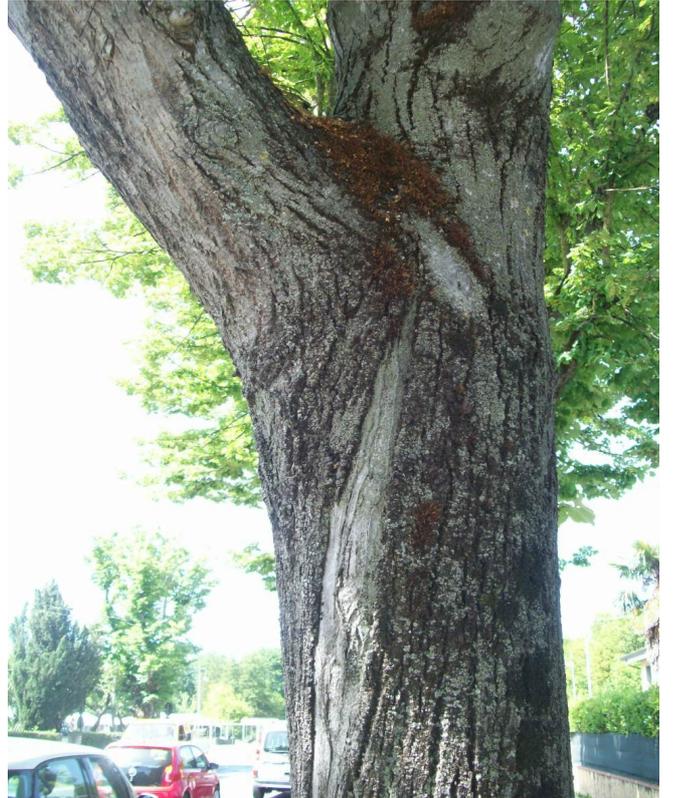
Le condizioni del **sito di radicazione** appaiono scadenti per la presenza da un lato della ciclopista e dall'altro della sede stradale vera e propria; l'albero vegeta infatti su un'area, con terreno compatto, talvolta impermeabilizzato. Poiché l'età dell'albero è superiore a quella dell'attuale sistemazione stradale e della ciclopista (asfaltatura), non c'è dubbio che in passato, al momento della realizzazione degli interventi di prima asfaltatura, il taglio abbia subito lesioni e danni radicali. Tuttavia, essendo passato ormai molto tempo, tali danni sembrano essere completamente compensati ed il taglio ha usufruito di un equilibrio sufficiente per la sua vegetazione nel tempo. **L'apparato radicale** è visibile in superficie solo in parte e presenta radici scoperte in parte danneggiate. Nell'area della zolla radicale efficace non si notano segni di sollevamento significativi come pure tagli o segni di disassamento o sprofondamento. **Il colletto** si presenta abbastanza regolare, si notano solo limitate zone depresse, penetrazione nulla. Il sito di vegetazione risulta esposto ai venti di O-NO e E-SE, in quanto il taglio fa parte del filare lato Massa del Viale Apua che presenta andamento NE - SO. **Il fusto** di modesta altezza risulta lineare e non presenta segni, sintomi e difetti particolarmente gravi, riscontrabili con il controllo visivo, si notano cretti da ferita cicatrizzati. **Il castello** di forma a fionda presenta due branche codominanti e appare mediocre, sul lato E-SE è presente una branca codominante che sovrasta la sede stradale. **La ramificazione** si presenta con branche di grandi dimensioni, particolarmente lunghe. Le inserzioni delle branche principali non manifestano segni di lesioni o torsioni particolarmente gravi ad eccezione della grossa branca (lato strada), che presenta una evidente sbraciolatura sul lato strada, non mancano poi in quota diversi rami seccaginosi o anche deperienti, che talora si sovrappongono fra loro su più piani. **La chioma** infine si presenta modificata, troncata per gli interventi di potatura subiti nel corso del tempo, in parte compressa su lato stradale e comunque nel complesso mediocre.

- nella sezione al colletto l'analisi con il martello sonico ad impulsi non ha evidenziato la presenza di evidenti aree a velocità di diffusione sonora alterata. La sezione esaminata è compatibile con limitate forme di degradazione dei tessuti legnosi interni. Il coefficiente di sicurezza relativo alla sezione esaminata non sembra essersi modificato rispetto alle condizioni ordinarie. Si stima che l'area alterata sia pari al 10% dell'area complessiva della sezione stessa;

- nella sezione a 130 cm dal piano di campagna, l'analisi con il martello sonico ad impulsi non ha evidenziato la presenza di evidenti aree a velocità di diffusione sonora alterata. La sezione esaminata è compatibile con limitate forme di degradazione dei tessuti legnosi interni. Il coefficiente di sicurezza relativo alla sezione esaminata non sembra essersi modificato rispetto alle condizioni ordinarie. Si stima che l'area alterata sia pari al 10% circa dell'area complessiva della sezione stessa;

Condizioni fitosanitarie: fitopatie ed entomopatie non riscontrate. Vigoria ancora buona.

Condizioni di stabilità: l'analisi visiva integrata da analisi strumentale con martello sonico ad impulsi dell'albero non ha rilevato anomalie potenzialmente connesse con una significativa propensione al cedimento per la rottura del tronco alla base e in parte anche per il cedimento del tronco/castello. Sussistono pertanto motivi validi per valutare l'opportunità di un approfondimento di indagine soprattutto sulla branca lato strada, mentre per il momento non sono state rilevate anomalie potenzialmente connesse con una significativa propensione al cedimento per ribaltamento della zolla radicale.

Probabilità di cedimento: poiché la branca posta lato strada presenta una evidente sbraciolatura e pertanto risulta abbastanza compromessa, si ritiene appropriata la classe 4 (probabilità fra 1/1000 e 1/10.000).

Rischio: Per la rottura di branche di medie/grandi dimensioni 1/4.000 – valore tollerabile per accordo ma inaccettabile se imposto a terzi

Azioni: Le anomalie riscontrate non sono tali da far ritenere che l'albero abbia esaurito completamente il fattore di sicurezza naturale. Un approccio prudenziale alla gestione dell'albero, tenuto conto del risultato in termini di valutazione del rischio, suggerisce che vi sono i presupposti per procedere ad un approfondimento di indagine soprattutto a carico della branca posta lato strada anche di tipo strumentale (tomografia/prova penetrometrica).

Per quanto riguarda l'esemplare contrassegnato con il n. 365 si rende necessario al momento procedere ad un approfondimento di indagine soprattutto a carico della branca posta lato strada anche di tipo strumentale (tomografia/prova penetrometrica).
