**Oggetto:** Attività di controllo di n.1 esemplare di Tiglio radicato sul lato mare di Via Sarzanese in prossimità del cimitero comunale a Pietrasanta

### **Pianta n. S-023**

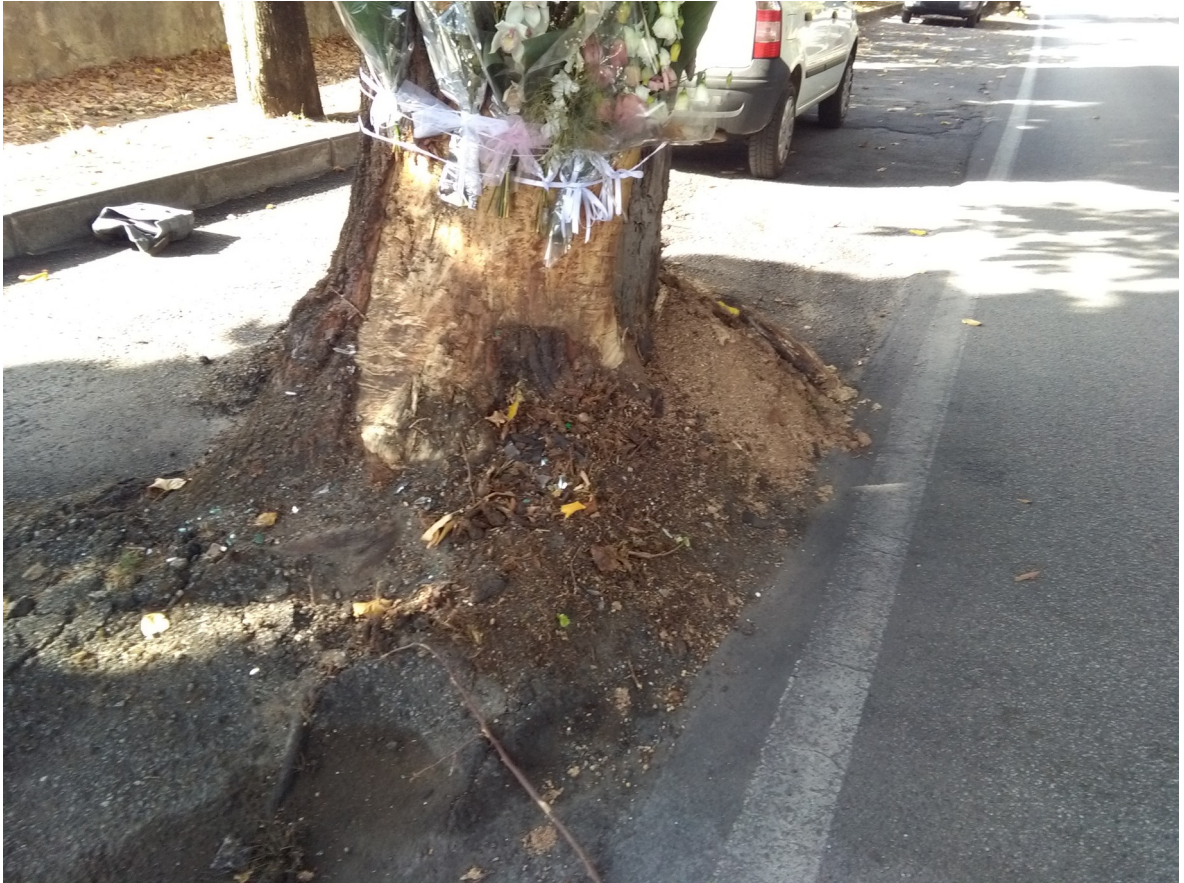
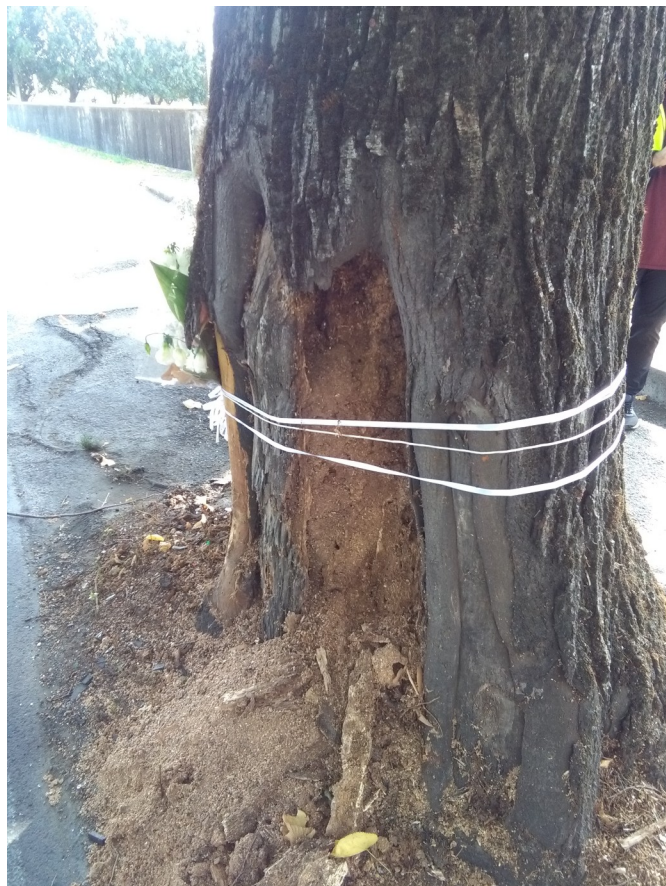
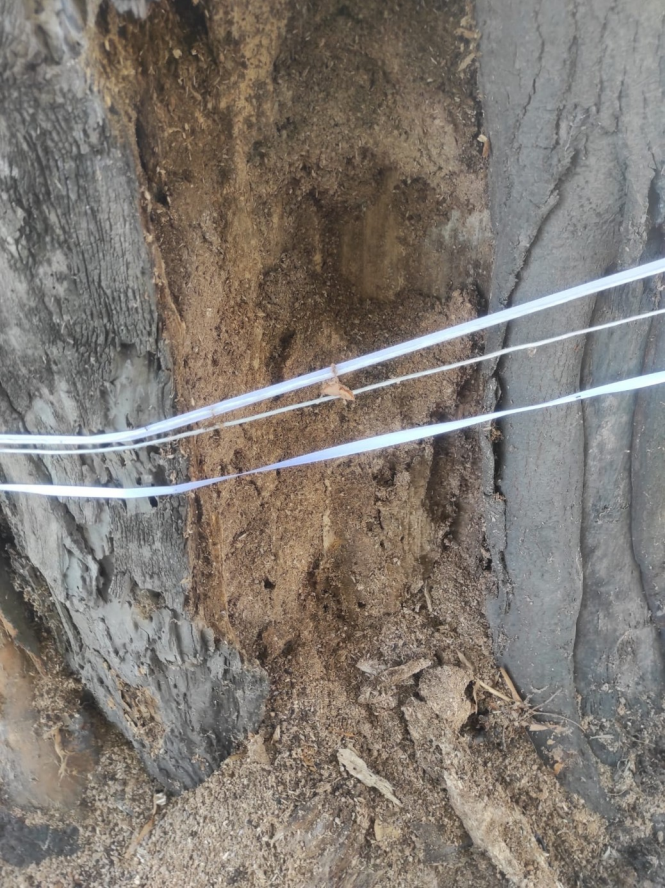
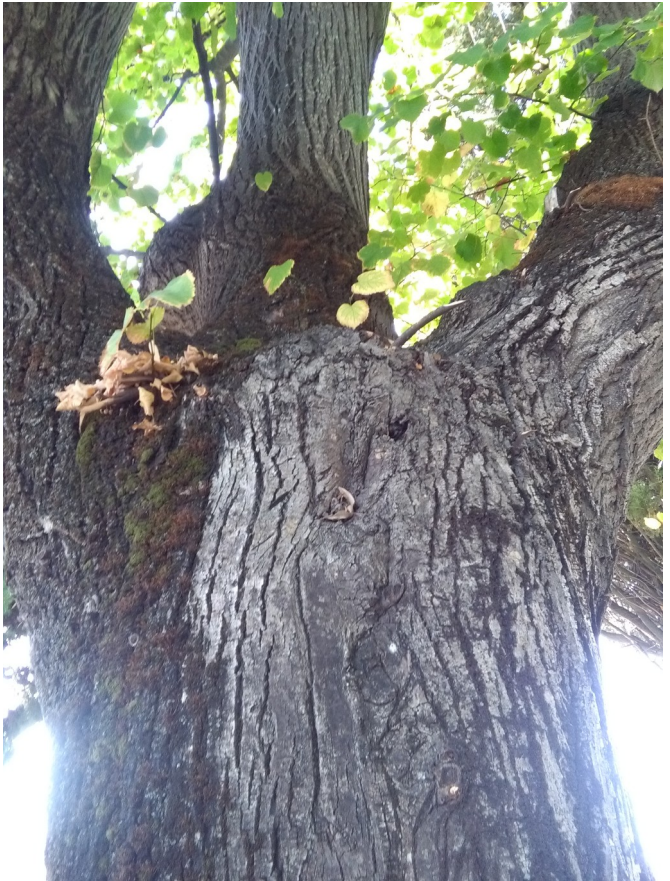
si notano segni di sollevamento che sembrano limitati allo strato superficiale di asfalto, mentre non si riscontrano segni di disassamento o sprofondamento, unica eccezione sul lato NE è presente una grossa cavità con legno alterato piuttosto evidente. Al test di penetrazione con sonda manuale questa risulta ancora piuttosto contenuta (la sonda non va in profondità). **Il colletto** seppur di forma abbastanza regolare si presenta un po' allargato e, in continuità dall'apparato radicale, si evidenzia una cavità sul lato NE che risulta abbastanza profonda ed ampia che solo in parte sembra compensata da una crescita adattativa delle porzioni laterali, all'interno è evidente la presenza di legno degradato, mentre sul lato SE si nota la presenza di una ampia abrasione/scortecciatura dovuta al recente e violento impatto di un veicolo. **Il fusto** di modesta altezza risulta piuttosto lineare e sul lato NE presenta un'ampia cavità che si estende dal colletto fino a circa 1 metro, ove è evidente la presenza di legno degradato. **Il castello** di forma a forchetta presenta branche co-dominanti di grosso diametro (>45 cm) che in passato hanno subito alcuni interventi di capitozzatura solo in parte compensati ove si nota la presenza di cavità piuttosto localizzate e nella porzione sottostante sul lato NE aree funzionali inattive. **La ramificazione** si presenta con branche di medie dimensioni, originatesi a seguito delle capitozzature eseguite sulle branche di maggiori dimensioni. Le inserzioni delle branche principali non manifestano segni di lesioni o torsioni particolarmente gravi o comunque correlate con una significativa propensione al cedimento, all'inserzione sul castello si nota la presenza di corteccia inclusa e le stesse inserzioni risultano piuttosto strette. Non mancano poi in quota alcuni rami seccaginosi o anche deperienti, che talora si sovrappongono fra loro su più piani. **La chioma** infine non presenta sintomi di particolari fitopatie, risulta talora modificata per gli interventi di potatura subiti nel corso del tempo e in parte compressa su lato stradale, nel complesso appare piuttosto vigorosa.

- nella sezione a 130 cm dal piano di campagna l'analisi con il martello sonico ad impulsi ha evidenziato la presenza di aree a velocità di diffusione sonora alterata (soprattutto nella porzione NE della sezione in continuità con la zona di alterazione sottostante). La sezione esaminata è compatibile con forme di degradazione dei tessuti legnosi interni. Il coefficiente di sicurezza relativo alla sezione esaminata sembra essersi modificato rispetto alle condizioni ordinarie. Si stima che l'area alterata sia pari al 30 - 40% dell'area complessiva della sezione stessa;

**Condizioni di stabilità:** l'analisi visiva integrata da analisi strumentale con martello sonico ad impulsi dell'albero ha rilevato anomalie potenzialmente connesse con una significativa propensione al cedimento per la rottura del tronco alla base e solo in parte anche per il cedimento del tronco/castello. La presenza di una cavità piuttosto estesa al colletto, cui segue una probabile degradazione dei tessuti legnosi anche nella porzione distale del fusto, e soprattutto di parte dell'apparato radicale determina validi motivi per valutare l'opportunità di un abbattimento in relazione a tale problematica.

**Pericolosità:** poiché il colletto presenta evidenti cavità e legno parzialmente degradato, la situazione evidenzia la possibilità di una zona, che potrebbe essere anche piuttosto estesa sia nell'apparato radicale che lungo il fusto, con tessuti degradati o in fase di avanzato degrado con una conseguente riduzione della capacità di resistenza dei tessuti legnosi stessi, si ritiene appropriato attribuire la classe 3 (probabilità di cedimento nell'anno fra 1/50 e 1/500).

Trattamento del rischio: Le anomalie riscontrate sono tali da far ritenere che l'albero abbia esaurito il fattore di sicurezza naturale, per questo soggetto, le cui prospettive future sono ormai compromesse, ogni intervento di riduzione del livello di pericolosità risulterebbe insufficiente o realizzabile solo con tecniche contrarie alla buona pratica dell'arboricoltura, così come difficilmente realizzabile risulta l'eliminazione o la confinazione del rischio (chiusura al traffico dell'arteria viaria, impedimento della sosta, etc.). Un approccio prudentiale alla gestione dell'albero, tenuto conto del risultato in termini di valutazione del rischio, del valore estetico ed ecologico e dell'aspettativa di vita dell'esemplare considerato, suggerisce che vi sono i presupposti per procedere con l'abbattimento dell'esemplare e alla sua sostituzione con un giovane esemplare.

Tenuto conto delle considerazioni e delle diagnosi di cui sopra si propone di intervenire con la l'abbattimento dell'esemplare di Tiglio e con la sua sostituzione con un giovane esemplare. Si raccomanda di procedere all'abbattimento nel più breve tempo possibile.
