**SEGNALAZIONE ALBERO PERICOLOSO LUNGO LA SS439
“SARZANESE” IDENTIFICATO CON IL CODICE S019 DEL
CENSIMENTO, SITUATO TRA VIA TRE LUCI E VIA VALDICASTELLO
CARDUCCI**

Committente:	Comune di Pietrasanta Piazza Matteotti n. 29 – 55045 Pietrasanta (LU)
Tecnico incaricato:	Dottore Forestale Emiliano SANFILIPPO  
	Livorno, maggio 2023

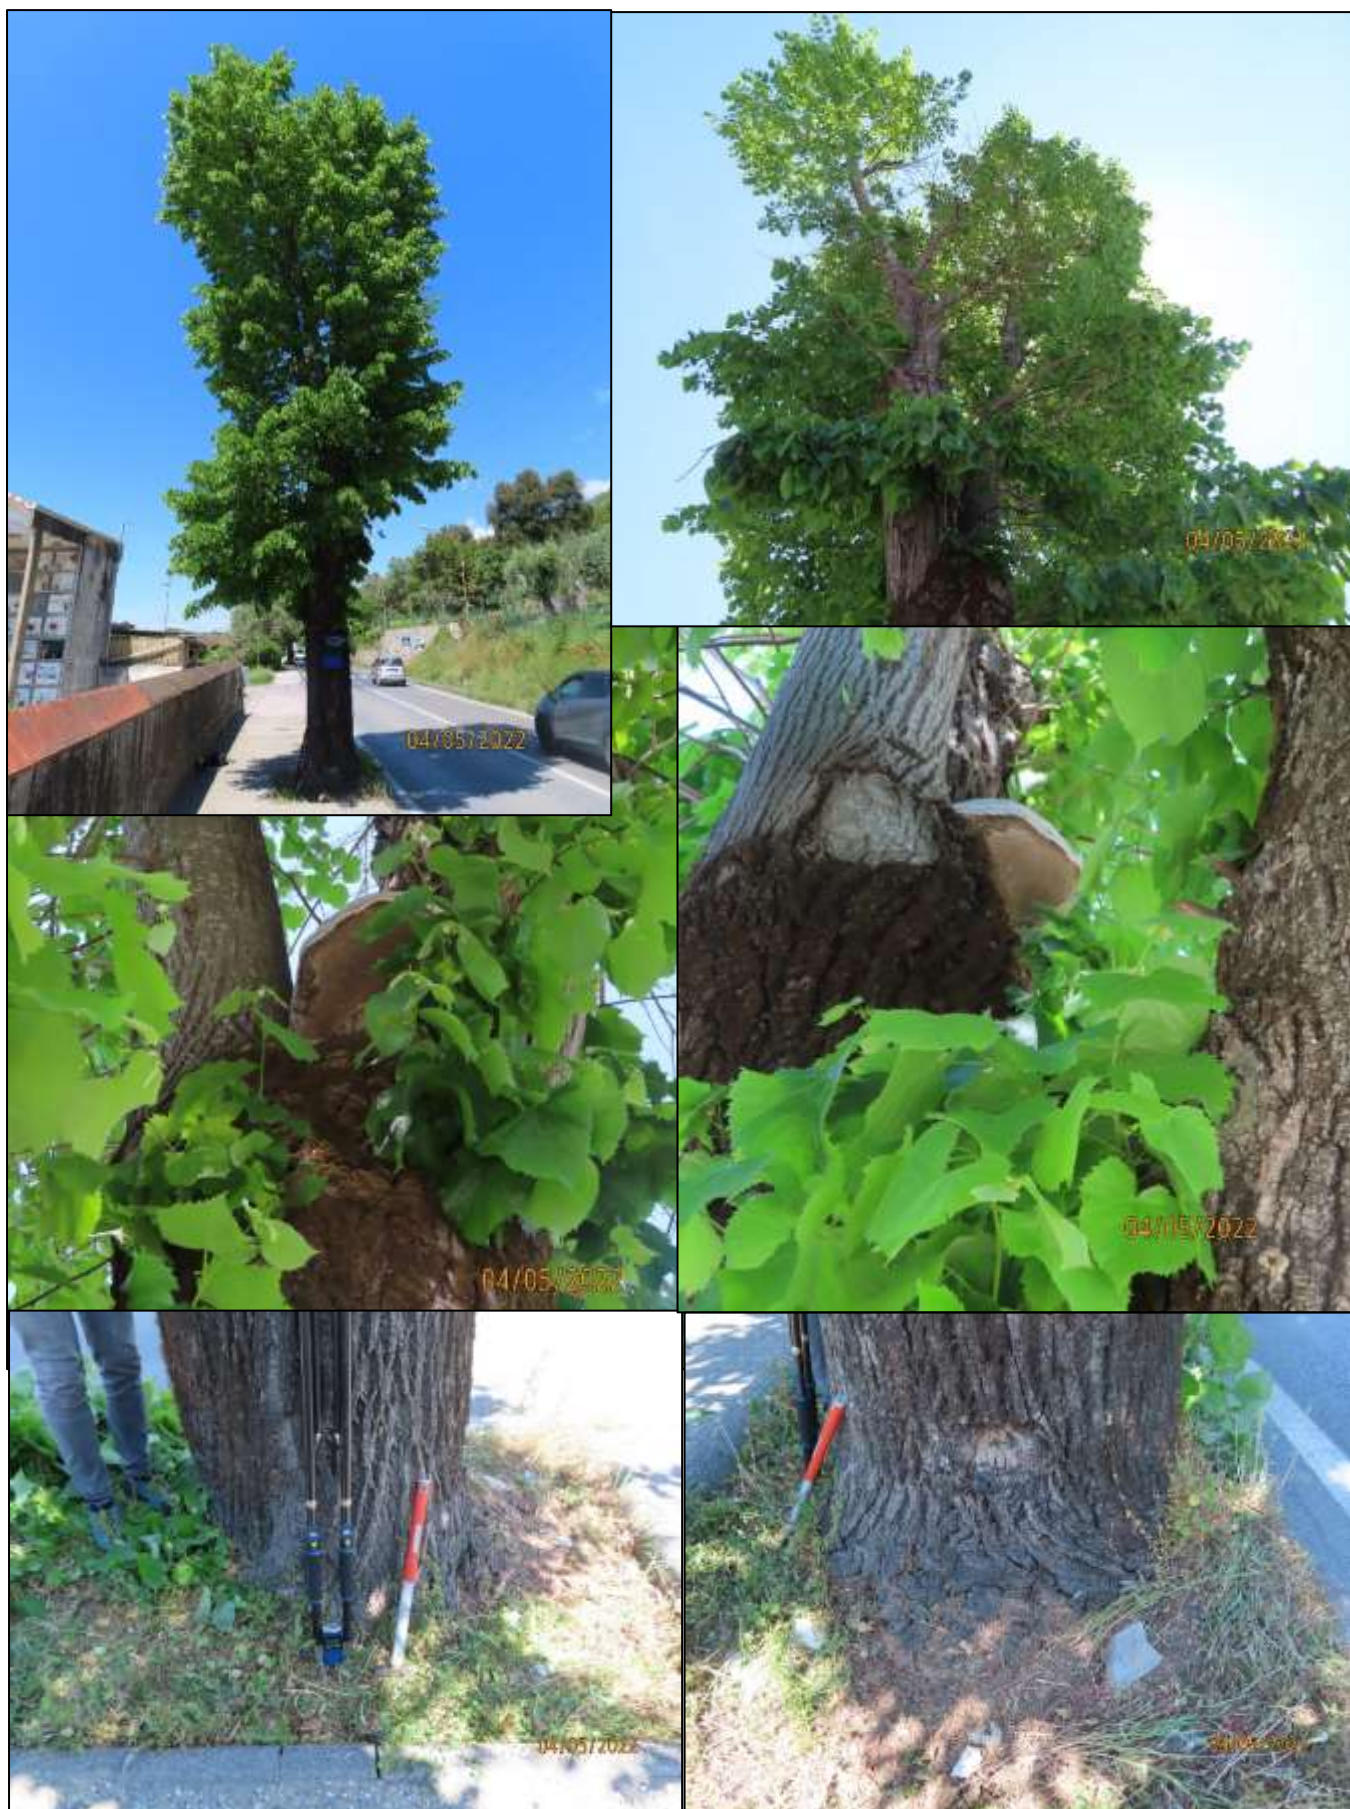
L'albero evidenzia una branca primaria in deperimento, con un carpoforo di *Fomes inzengae* ad un'altezza di circa 3,5 metri, fungo invasivo agente di una carie bianca molto intensa.

Viene pertanto prescritto l'abbattimento urgente dell'albero.

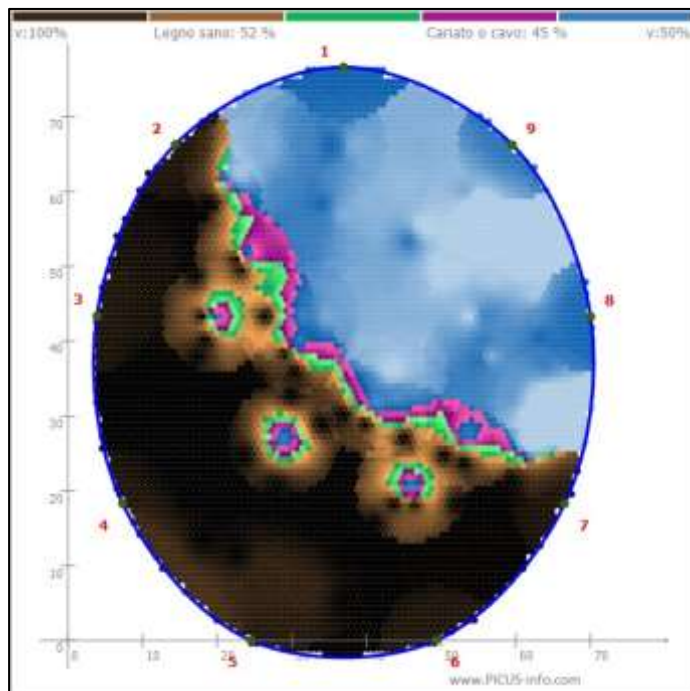
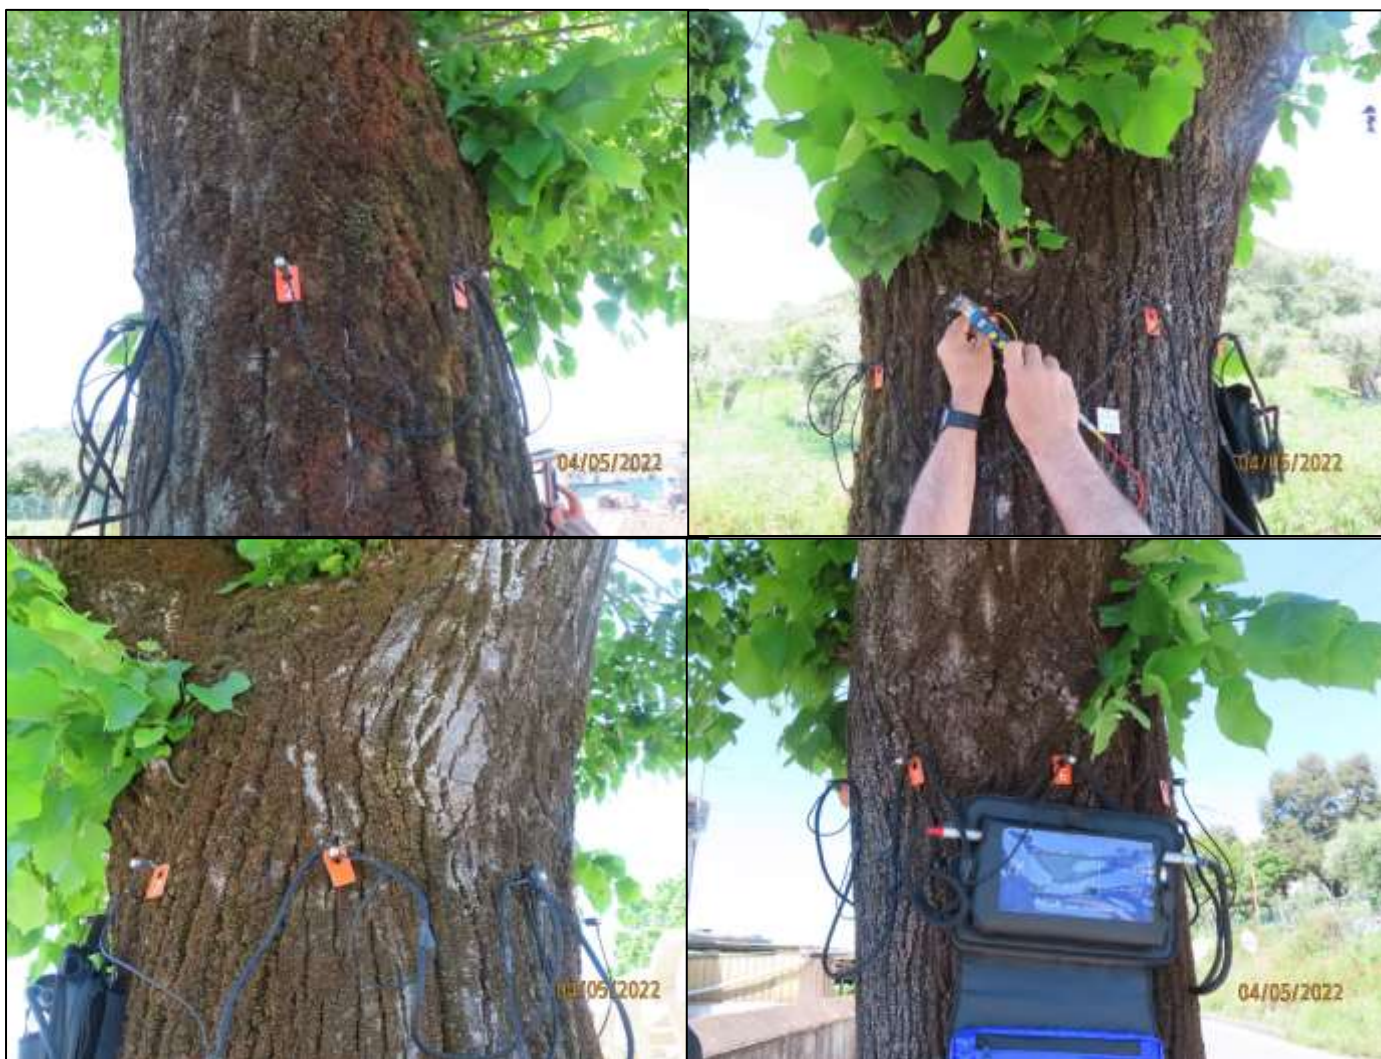
SEZIONE N. 1 – fusto

La tomografia sonora eseguita ad un'altezza di 230 cm mostra l'area periferica tra i sensori 7 e 2 caratterizzata da bassa capacità di conduzione dell'onda sonora (colore blu e fucsia), attribuibile a processi di decadimento del legno ad opera di funghi agenti della carie in stadio molto avanzato. Il resto della sezione evidenzia elevata velocità di trasmissione del suono (colore marrone), attribuibile a legno sano con ottime capacità di resistenza meccanica a sollecitazioni di flessione. Il difetto si estende per il 45% della sezione.
