Valutazione di stabilità di alcuni esemplari arborei presenti lungo Viale Apua a Pietrasanta (LU).

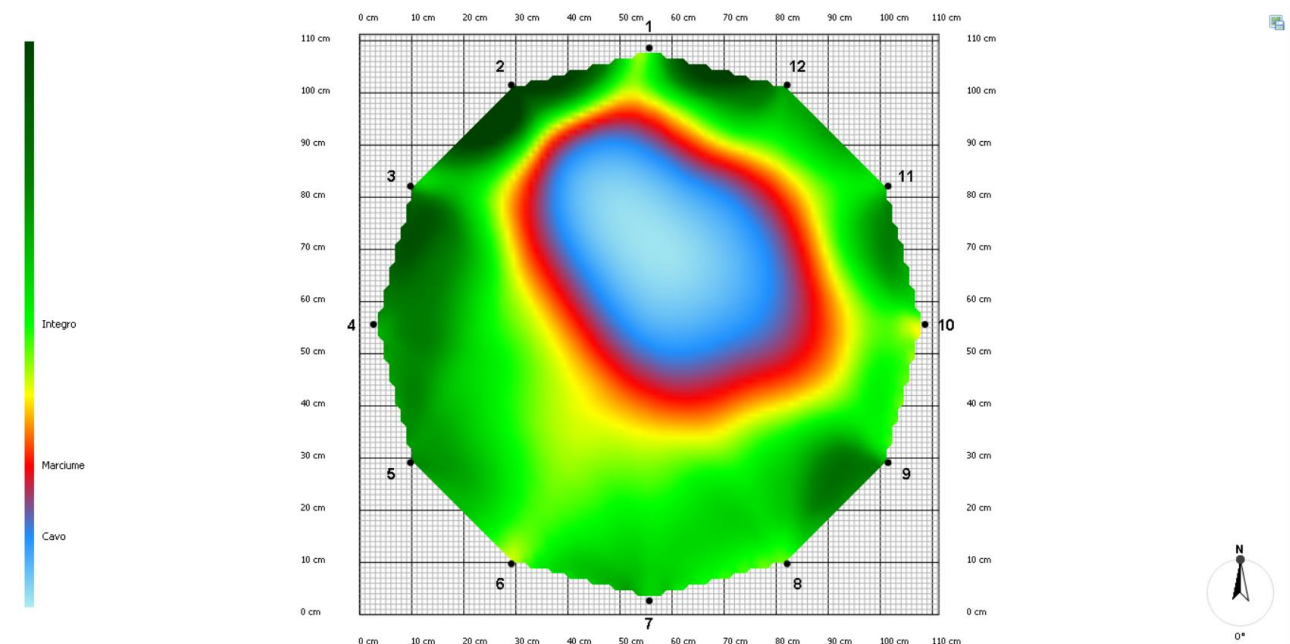
Risultato tomografia:

Dalla tomografia, effettuata a 30 cm da terra, risulta che nella sezione in analisi il legno presenta una zona con presenza di legno fortemente degradato (blu) in direzione Nord. Nel resto della sezione in analisi il legno è in buone condizioni (verde).

% legno degradato: 37 %

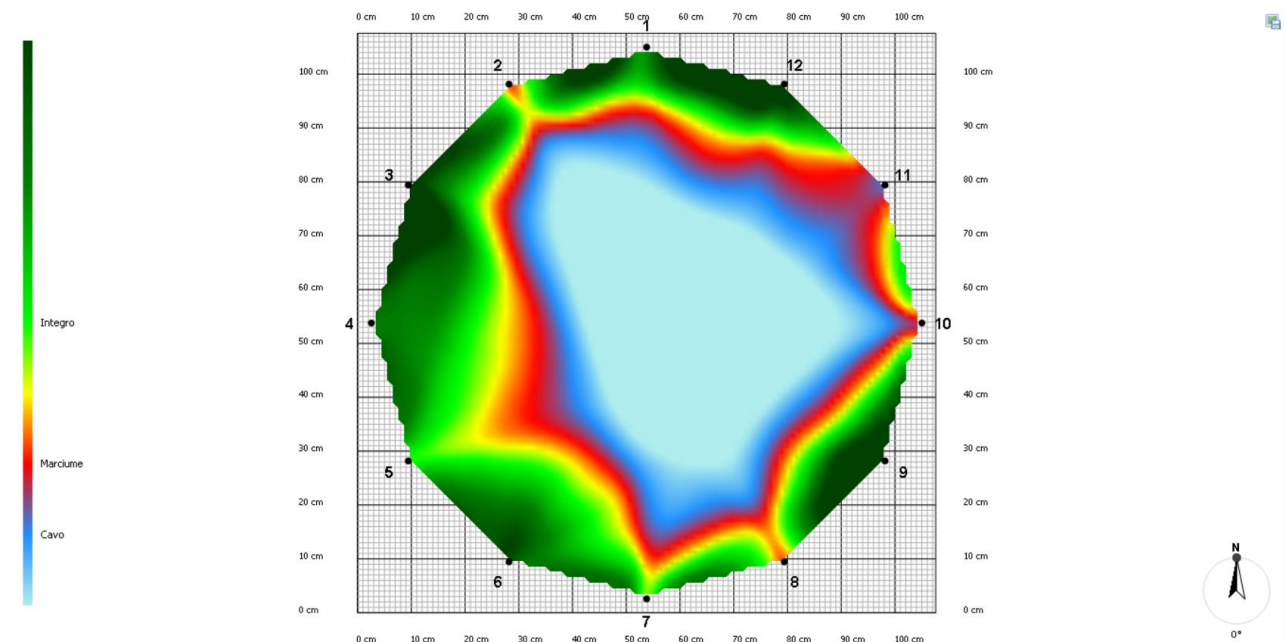
Risultato tomografia:

Dalla tomografia, effettuata a 51 cm da terra, sopra a corpi fruttiferi di *Ganoderma resinaceum* degli anni precedenti, risulta che il legno in buona sezione analizzata è fortemente degradato (blu), specialmente nella zona centrale e in direzione Est.

% legno degradato: 62 %

Prescrizioni/note: L'albero presenta al colletto, in direzione Est grandi corpi fruttiferi di *Ganoderma resinaceum* degli anni precedenti, con una grande cavità al di sotto che procede sia verso il basso che verso l'alto. Al castello è presente della corteccia inclusa. Alla chioma sono presenti branche capitozzate e con lesioni. Dall'analisi strumentale effettuata risulta che al colletto l'albero ha una grande porzione di legno degradato, che comprende anche i cordoni radicali. Tale condizione ne riduce notevolmente la stabilità. Per tale motivo se ne prescrive l'abbattimento.

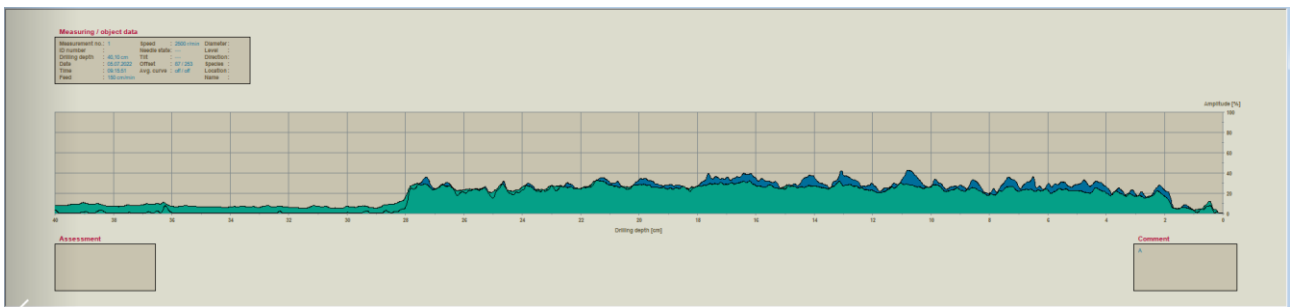
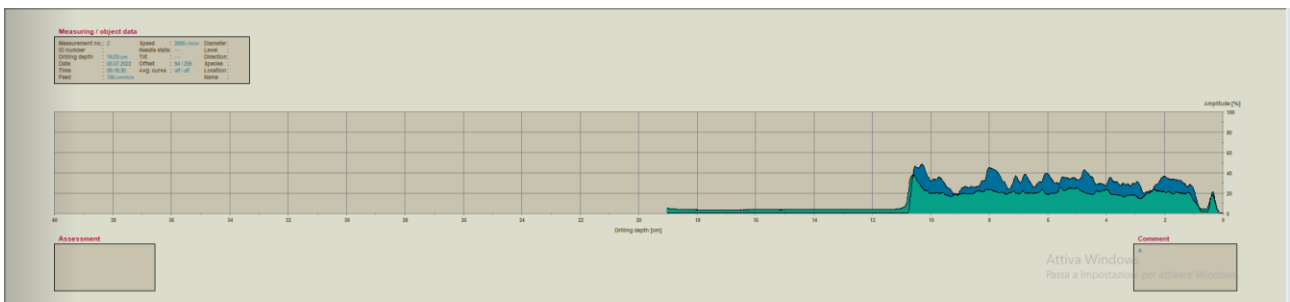
Dendrogramma effettuato a 0 cm da terra in corrispondenza di dei corpi fruttiferi di Ganoderma.

I tracciati 1 e 2 sono stati eseguiti ai bordi dei corpi fruttiferi di ganoderma presenti al colletto. I primi due tracciati mostrano che la degradazione va oltre la zone interessata dai corpi fruttiferi, nel tracciato 2 addirittura il legno residuo è molto poco e comincia subito legno degradato e poi cavità. Nel tracciato 3 il legno presenta caratteristiche buone, mentre nel tracciato 4 la parte sana è esigua. In sostanza i cordoni radicali sono interessati quasi tutti da degradazione del legno.

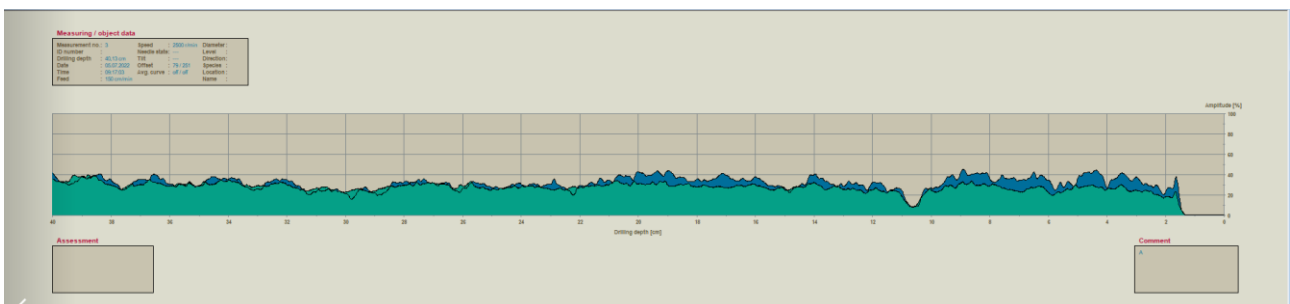
Tracciato n. R3:

Dendrogramma effettuato a 10 cm da terra in direzione Sud.

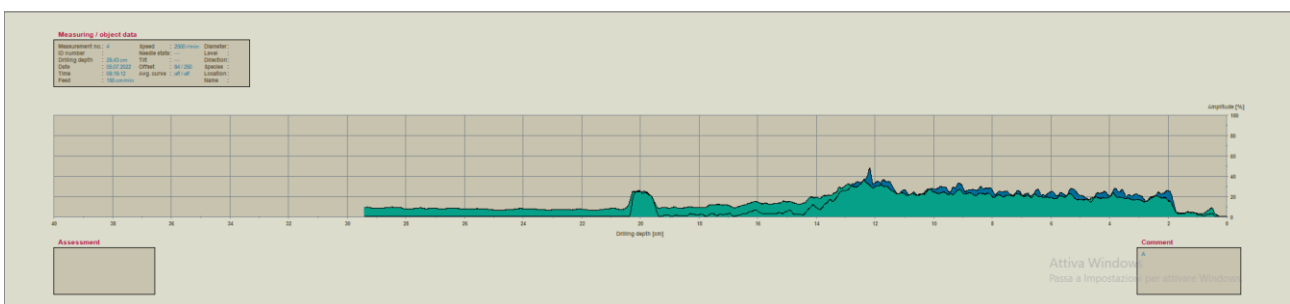
Tracciato n. R4:

Dendrogramma effettuato a 0 cm da terra in direzione Ovest.

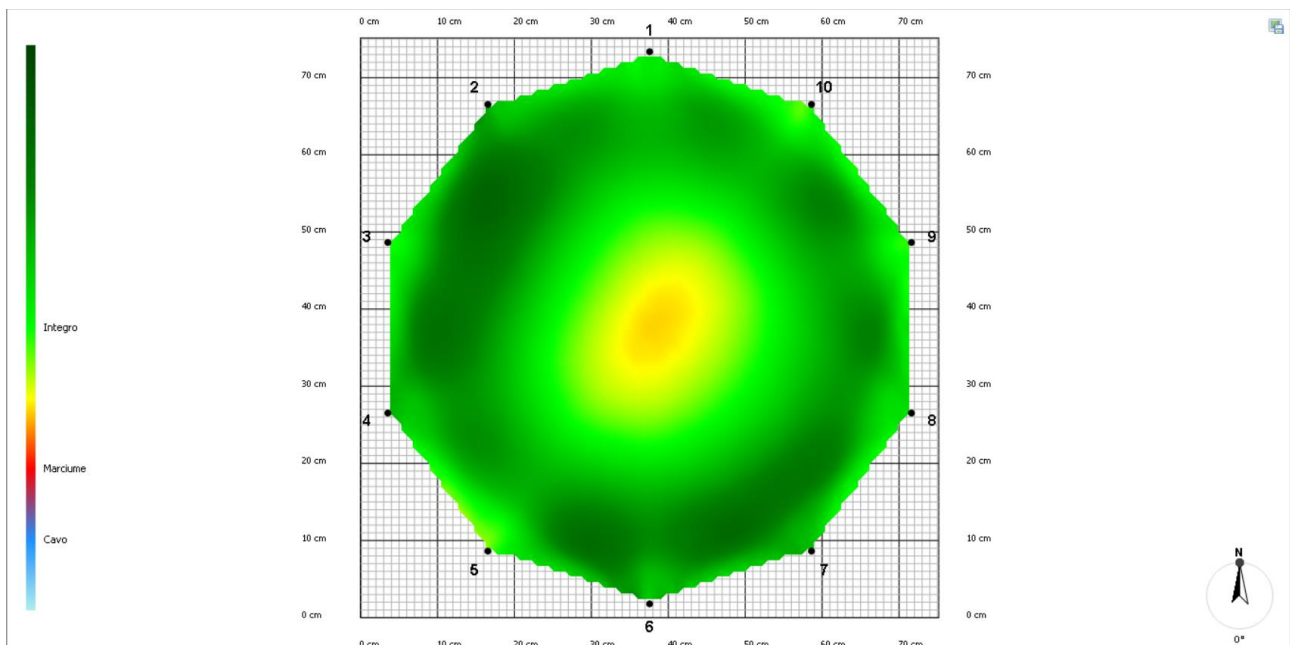
Risultato tomografia:

Dalla tomografia, effettuata a 50 cm da terra, risulta che il legno nella sezione analizzata è in buone condizioni (verde), eccetto un principio di degradazione del legno in posizione centrale (giallo).

% legno degradato: 2 %

Prescrizioni/note: L'albero presenta alla chioma del secco fisiologico da rimuovere. In direzione Est è presente un moncone con necrosi, all'inserzione delle branche orientate a Sud ed Ovest sono presenti delle cavità. In generale sono presenti lesioni e necrotiche sulle branche. Si *prescrive* una rimonda del secco e l'alleggerimento delle branche con le cavità.

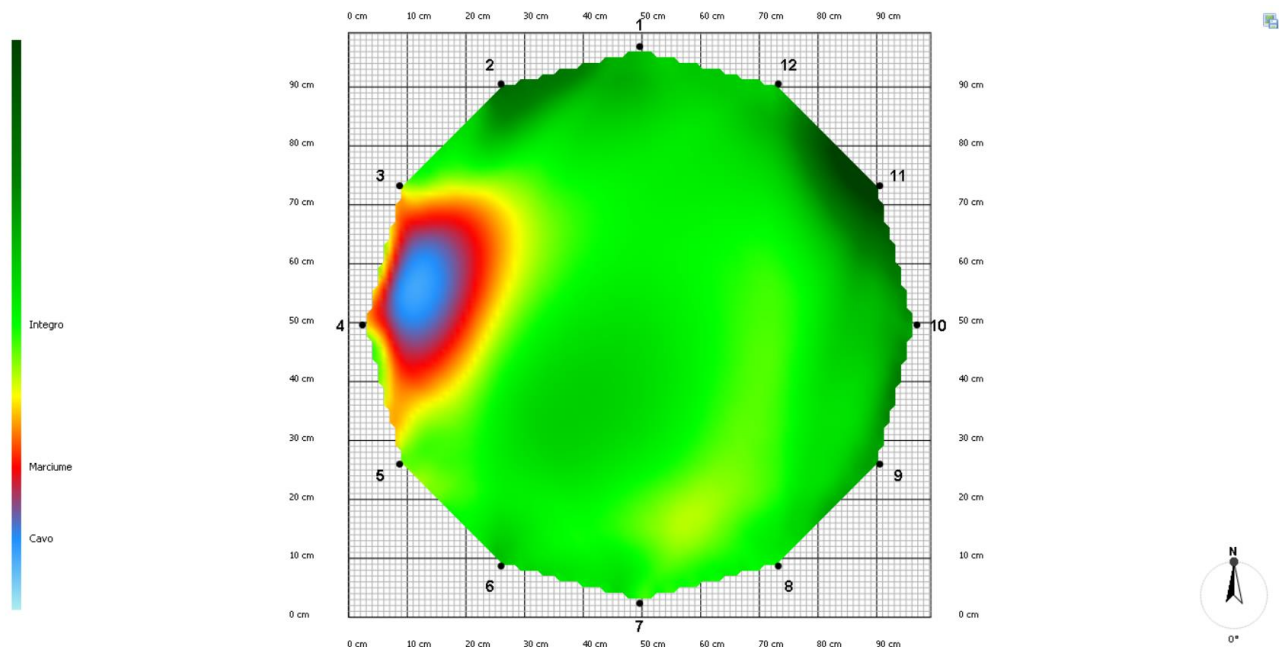
Risultato tomografia:

Dalla tomografia, effettuata a 51 cm da terra, risulta che il legno nella sezione analizzata è in buone condizioni (verde), eccetto un'area in direzione Ovest, in corrispondenza di una cavità, dove risulta la presenza di legno fortemente degradato (blu).

% legno degradato: 10 %

Prescrizioni/note: L'albero presenta al fusto, dalla base fino a circa 50 cm di altezza, in direzione N una cavità con legno di reazione degradato. Dall'analisi strumentale, nella sezione analizzata, risulta che la cavità non si sviluppa all'interno dell'albero e rimane superficiale. Si *prescrive* l'alleggerimento della branca posta a Sud, nei pressi del cancello dell'abitazione, che presenta troppo carico.

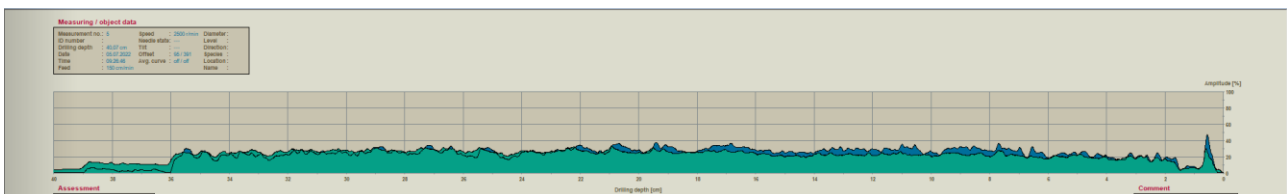
Tracciato n. R5:

Dendrogramma effettuato a 0 cm da terra in direzione Sud/Ovest.

Il tracciato 5 mostra un inizio di degrado a 35 cm, il tracciato 6 mostra degrado a circa 25 cm mentre il 7 presenta legno in buone condizioni.

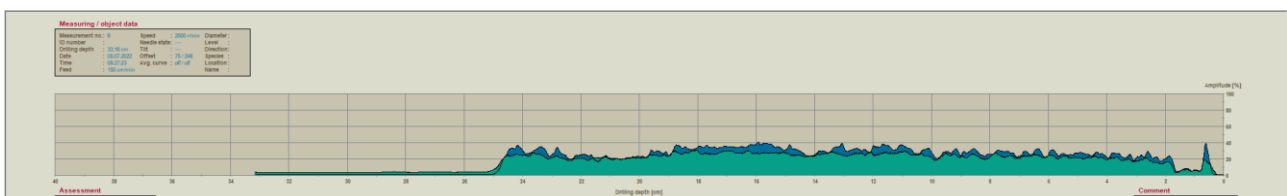
Tracciato n. R6:

Dendrogramma effettuato a 0 cm da terra in direzione Nord/Ovest.

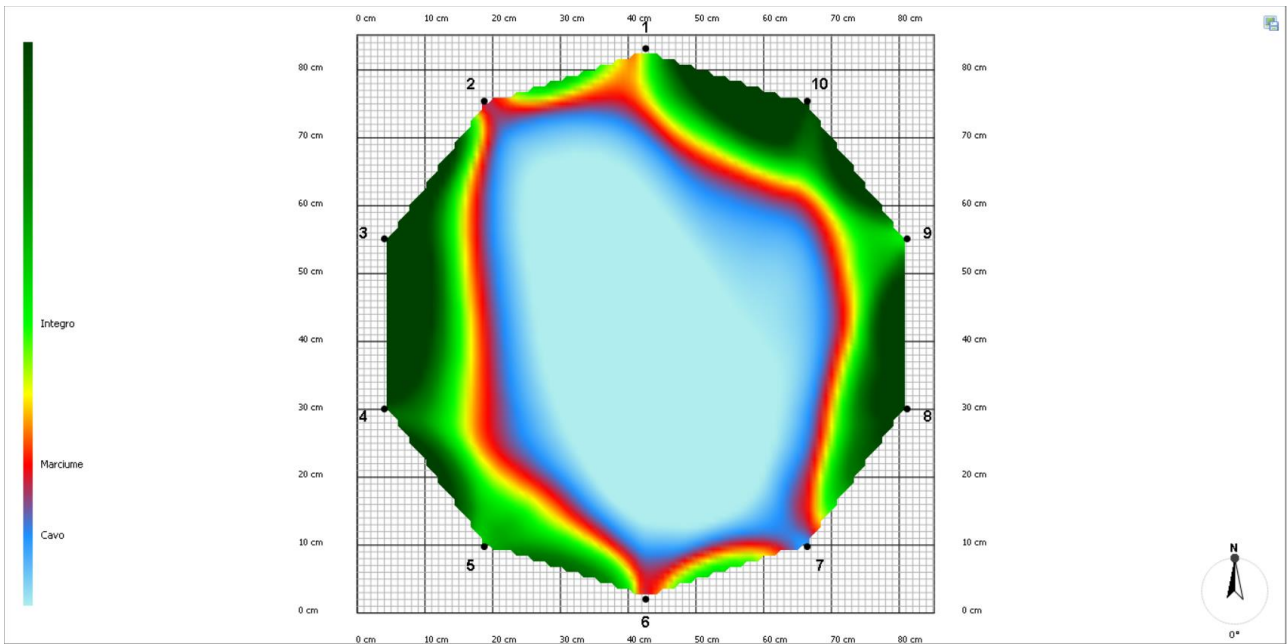
Risultato tomografia:

Dalla tomografia, effettuata a 50 cm da terra, risulta che il legno nella sezione analizzata presenta una grande degradazione (blu) che copre gran parte dell'area in analisi.

% legno degradato: 68 %

Prescrizioni/note: L'albero presenta al colletto due corpi fruttiferi degli anni precedenti appartenenti alla specie *Ganoderma resinaceum* in direzione Nord. Al castello è presente della corteccia inclusa. Alla chioma è presente un moncone in direzione Nord e delle lesioni sulla branca orientata in direzione Sud. Dall'analisi strumentale effettuata risulta che al colletto l'albero ha una grande porzione di legno degradato, che ne riduce notevolmente la stabilità. Per tale motivo se ne *prescrive* l'abbattimento.

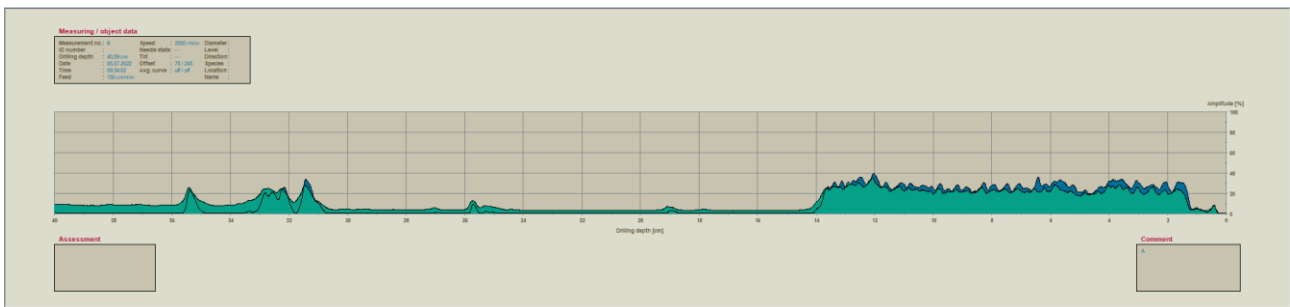
Tracciato n. R8:

Dendrogramma effettuato a 0 cm da terra in direzione Nord/Est.

Il tracciato 8 ha legno degradato dopo 14 cm mentre il tracciato 9 presenta il legno in buone condizioni.

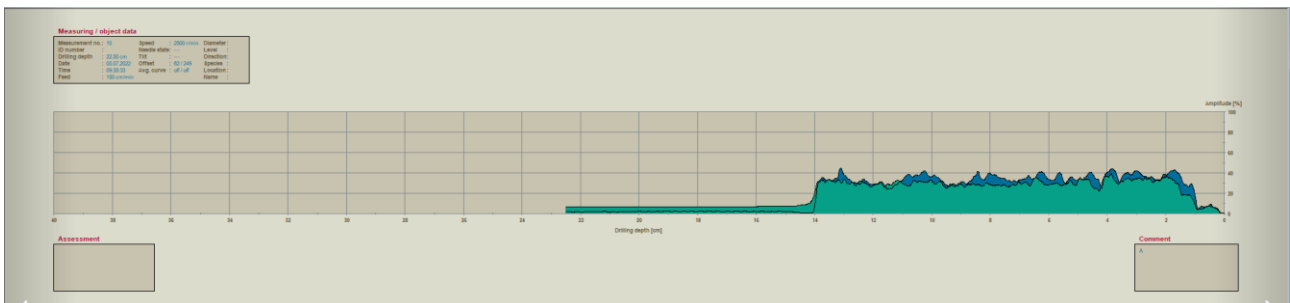
Tracciato n. R10:

Dendrogramma effettuato a 0 cm da terra in direzione Ovest in corrispondenza del corpo fruttifero.

Il tracciato 10 mostra legno sano fino a 14 cm poi tutto degradato e poi una cavità.
L'11 ha andamento regolare fino a 28 cm poi il legno è degradato.

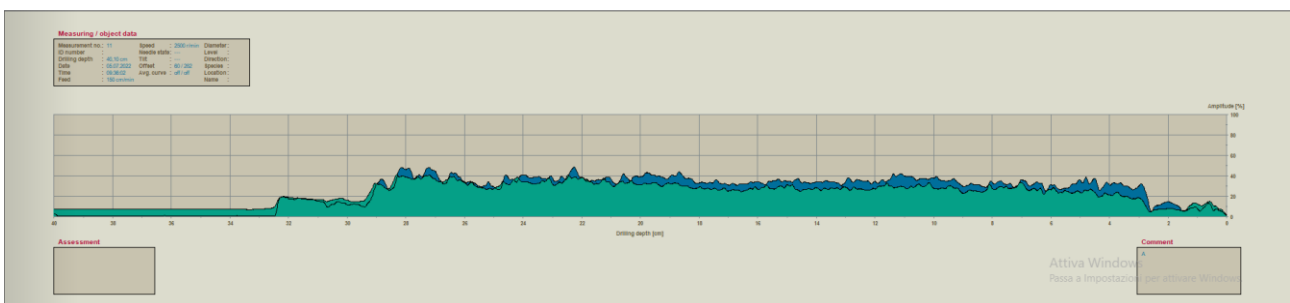
Tracciato n. R11:

Dendrogramma effettuato a 20 cm da terra in direzione Sud

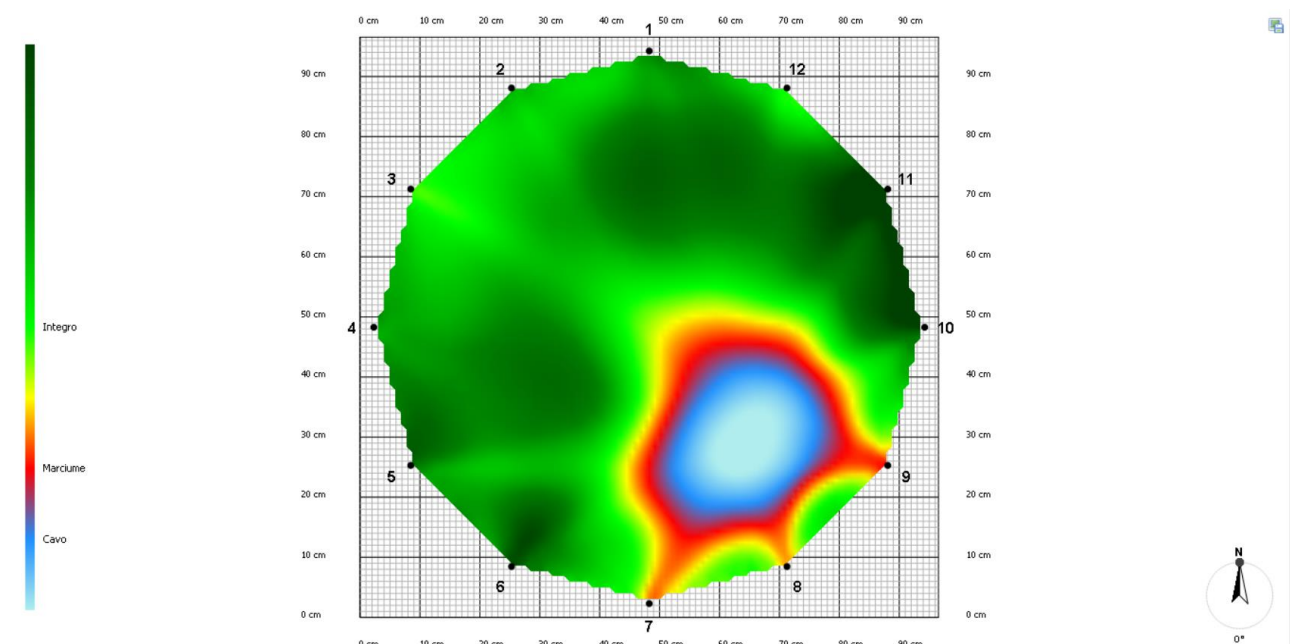
Risultato tomografia n.1:

Dalla tomografia, effettuata a 48 cm da terra, risulta che il legno nella sezione analizzata è degradato (blu) nella porzione orientata a Sud/Est. Nel resto della sezione il legno è in buone condizioni (verde).

% legno degradato: 20 %

risulta che sia al colletto che al castello l'albero ha una grande porzione di legno degradato, che ne riduce notevolmente la stabilità. Per tale motivo se ne *prescrive* l'abbattimento.

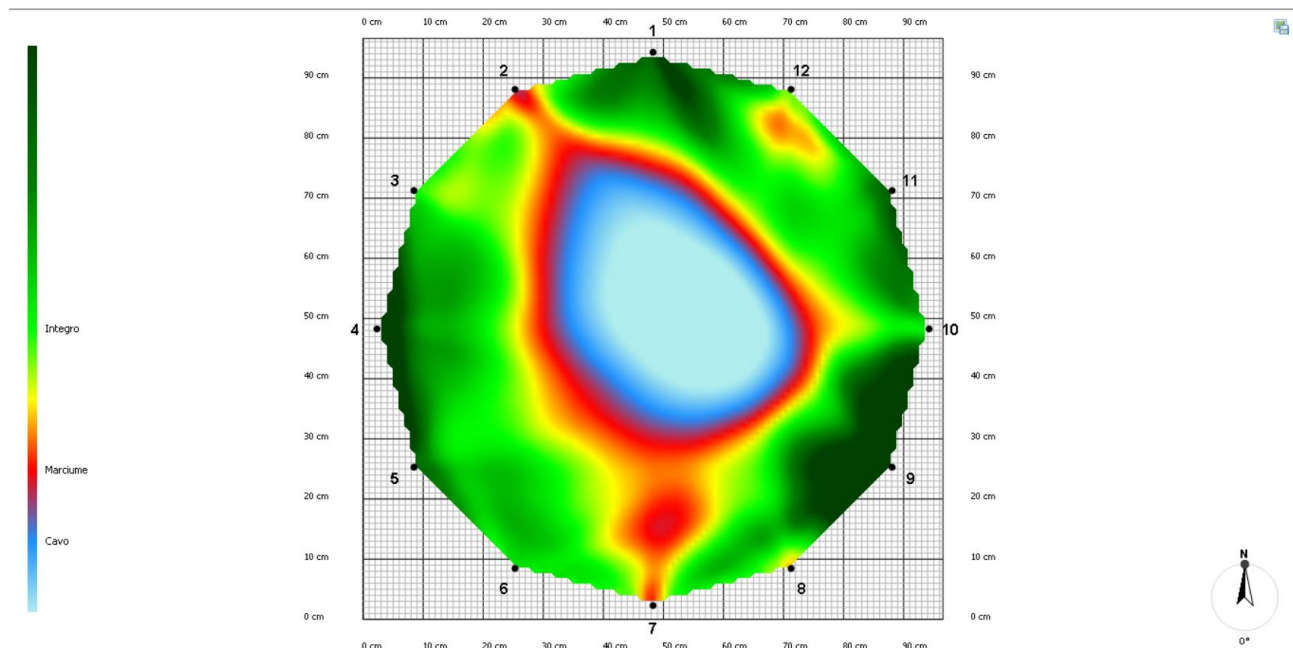
Risultato tomografia n.2:

Dalla tomografia, effettuata a 170 cm da terra sotto il castello, risulta che il legno nella sezione analizzata è degradato (blu) nella porzione centrale, in corrispondenza di una grande cavità presente in direzione Nord. Nel resto della sezione il legno è in buone condizioni (verde).

% legno degradato: 41 %

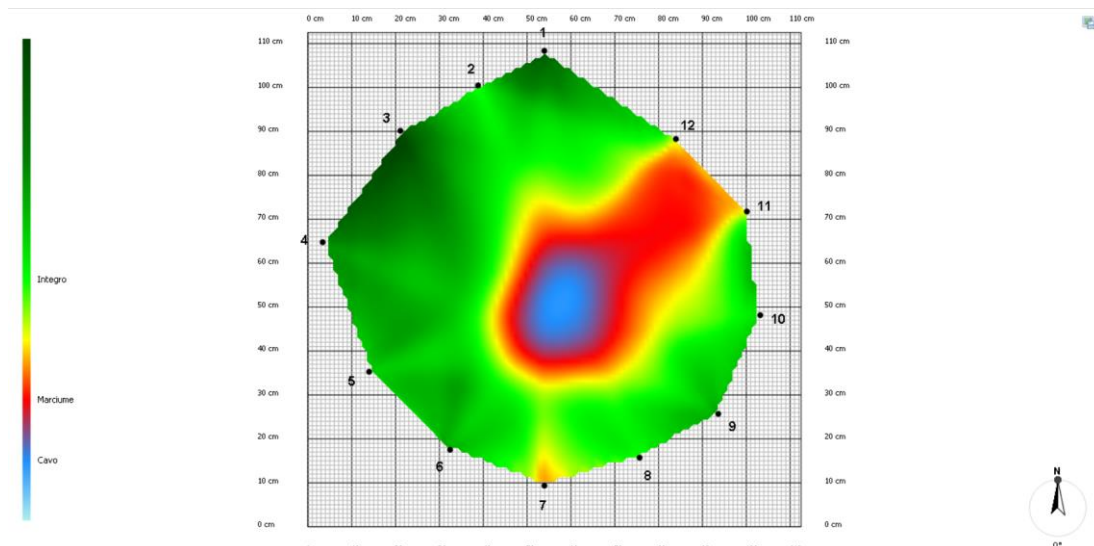
Risultato tomografia:

Dalla tomografia, effettuata a 30 cm da terra, risulta che il legno nella sezione analizzata è degradato (blu) nella porzione centrale. Nel resto della sezione il legno è in buone condizioni (verde).

% legno degradato: 27 %

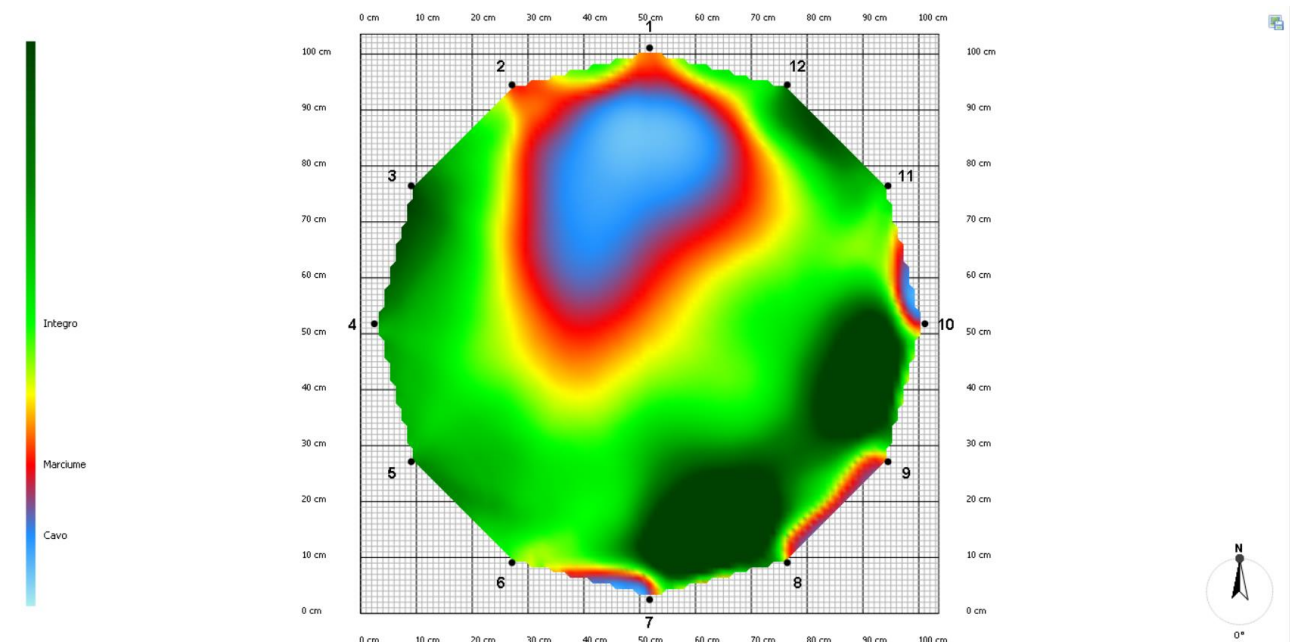
Risultato tomografia:

Dalla tomografia, effettuata a 45 cm da terra, risulta che il legno nella sezione analizzata è degradato (blu) nella porzione Nord, in corrispondenza di vari corpi fruttiferi di *Ganoderma resinaceum* di quest'anno e di anni precedenti. Nel resto della sezione il legno è in buone condizioni (verde).

% legno degradato: 33%

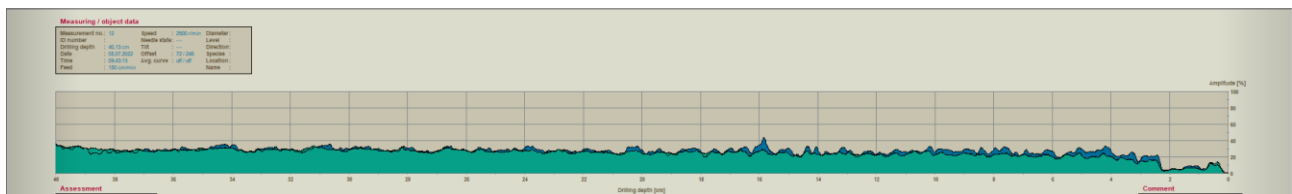
Tracciato n. R15:

Dendrogramma effettuato a 150 cm da terra in direzione Nord/Ovest.

Il tracciato 15 mostra un leggero degrado del legno nella parte centrale dove probabilmente è presente poca corteccia inclusa. Nel complesso il legno saggiato è in buone condizioni.

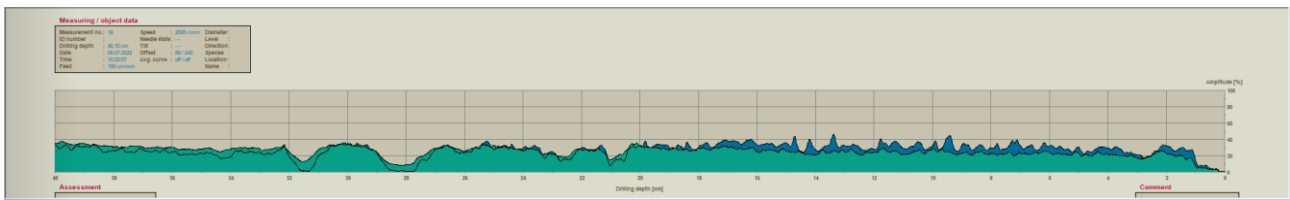
Tracciato n. R18:

Dendrogramma effettuato a 200 cm da terra in direzione Sud/Ovest.

Il tracciato 18 mostra del legno degradato nel centro. Gli altri due tracciati mostrano legno in buone condizioni.

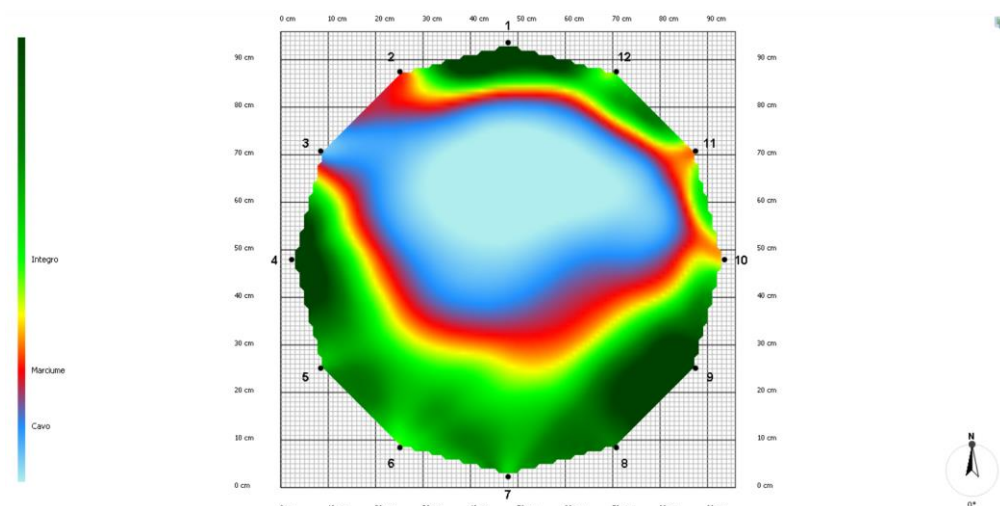
Risultato tomografia:

Dalla tomografia, effettuata a 181 cm da terra sotto al castello in corrispondenza del moncone in direzione Nord, risulta che buona parte del legno nella sezione analizzata è in forte stato di degradazione. La degradazione interessa l'intero moncone in direzione Nord e parte della branca posta in direzione Sud.

% legno degradato: 57%

Prescrizioni/note: L'albero presenta un moncone cavo in direzione Nord ricoperto da placche di *Phellinus punctatus*. Dalla tomografia effettuata sotto al castello risulta che la degradazione, presumibilmente causata dagli agenti cariogeni presenti sul moncone Nord, si sta sviluppando anche nella branca orientata in direzione Sud. Per tale motivo se ne *prescrive* l'abbattimento.

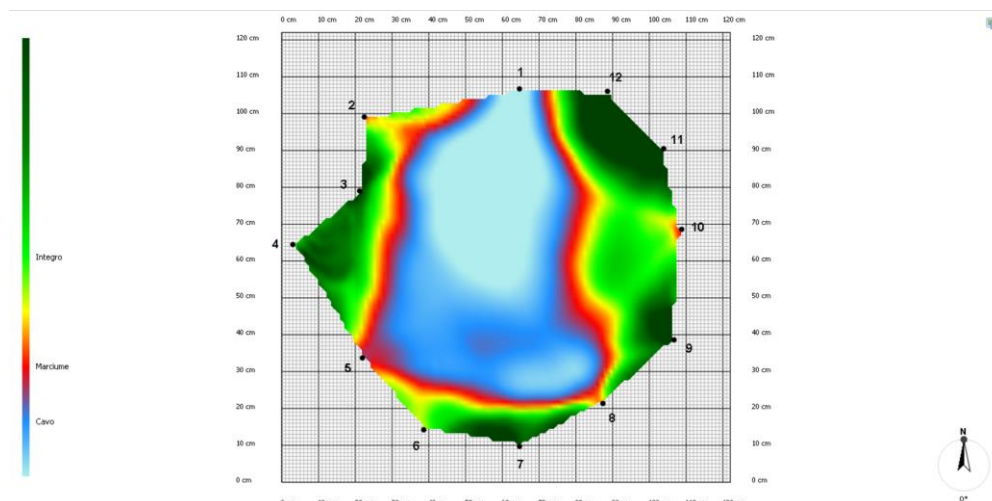
Risultato tomografia:

Dalla tomografia, effettuata a 51, cm dalla base del fusto risulta che nella sezione indagata buona parte del legno è fortemente degradato (blu). La degradazione si estende da Nord, in corrispondenza del corpo fruttifero, a verso Sud, passando per la parte centrale del tronco. L'area presente in direzione Est è ancora integra (verde).

% legno degradato: 63%

Dall'analisi strumentale effettuata al colletto risulta un'elevata presenza di legno degradato o cavo. Tale elevata percentuale non garantisce la tenuta dell'albero, per cui se ne *prescrive* l'abbattimento.

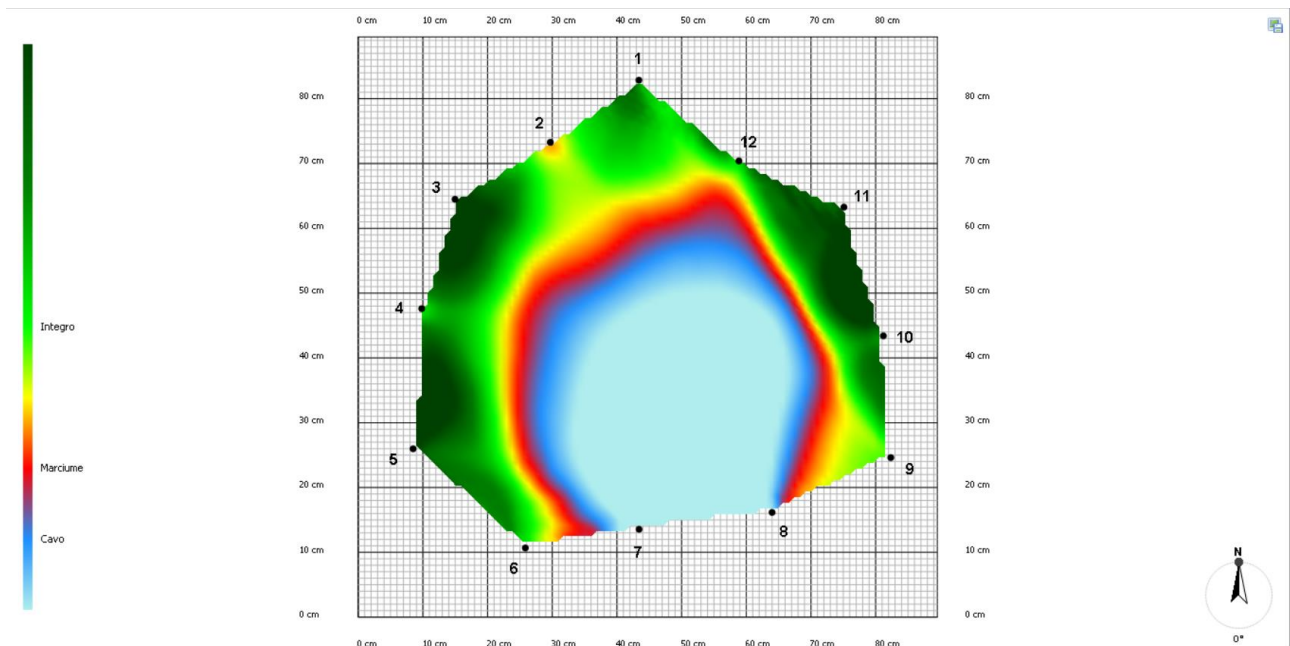
Risultato tomografia:

Dalla tomografia, effettuata a 40 cm dalla base del fusto, risulta che nella sezione indagata il legno è fortemente degradato (blu) nella parte centrale. La degradazione si sviluppa in direzione Sud in corrispondenza di una cavità.

% di legno degradato: 58 %

Prescrizioni/note: L'albero presenta al colletto un corpo fruttifero di quest'anno di *Ganoderma resinaceum* in direzione Nord. Mentre in direzione Sud è presente una cavità che si sviluppa verso il centro dell'albero e verso il basso. Il fusto presenta una lieve torsione. Alla chioma è presente del secco, tagli sia rimarginati che necrotici su branche primarie e secondarie e un moncone cavo in direzione Nord/Ovest. Dall'analisi strumentale effettuata risulta che l'albero al colletto ha un'elevata percentuale di legno degradato. Tale condizione ne riduce drasticamente la stabilità, motivo per cui se ne *prescrive* l'abbattimento.

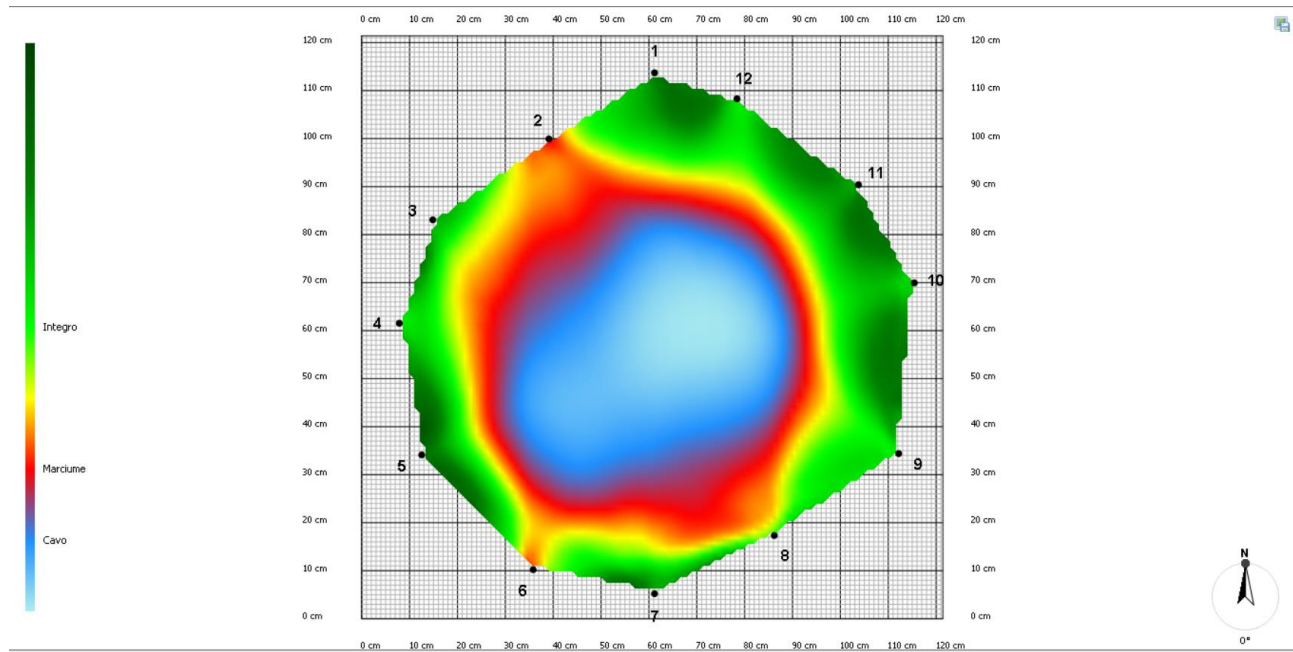
Risultato tomografia:

Dalla tomografia, effettuata al colletto sui cordoni radicali, risulta che nella sezione indagata il legno presenta una forte degradazione (blu) in posizione centrale.

% di legno degradato: 61%

cordoni radicali, risulta che l'albero ha un'elevata percentuale di legno degradato. Tale situazione ne compromette la stabilità, motivo per cui se ne *prescrive* l'abbattimento.

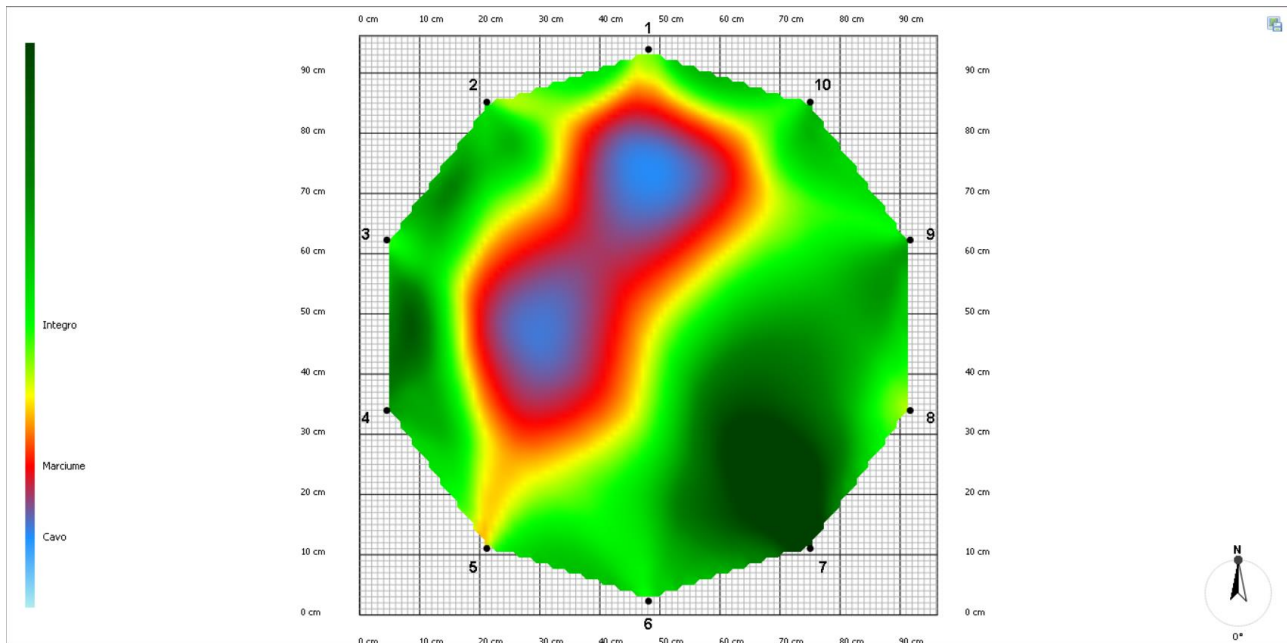
Risultato tomografia:

Dalla tomografia, effettuata a 226 cm dalla base del fusto (sotto al castello), risulta che nella sezione indagata il legno presenta una degradazione che interessa sia il castello che l'inserzione della branca orientata in direzione Est.

% di legno degradato: 33%

Prescrizioni/note: L'albero presenta alla chioma una branca (orientata in direzione Ovest) spezzata con parziale legno degradato. Al di sotto della rottura sono presenti dei cretti che si sviluppano in verticale fino a questa. Sulla branca orientata in direzione Nord/Est sono presenti ferite con legno di reazione. Per ragioni di sicurezza si *prescrive* l'abbattimento di questo esemplare.

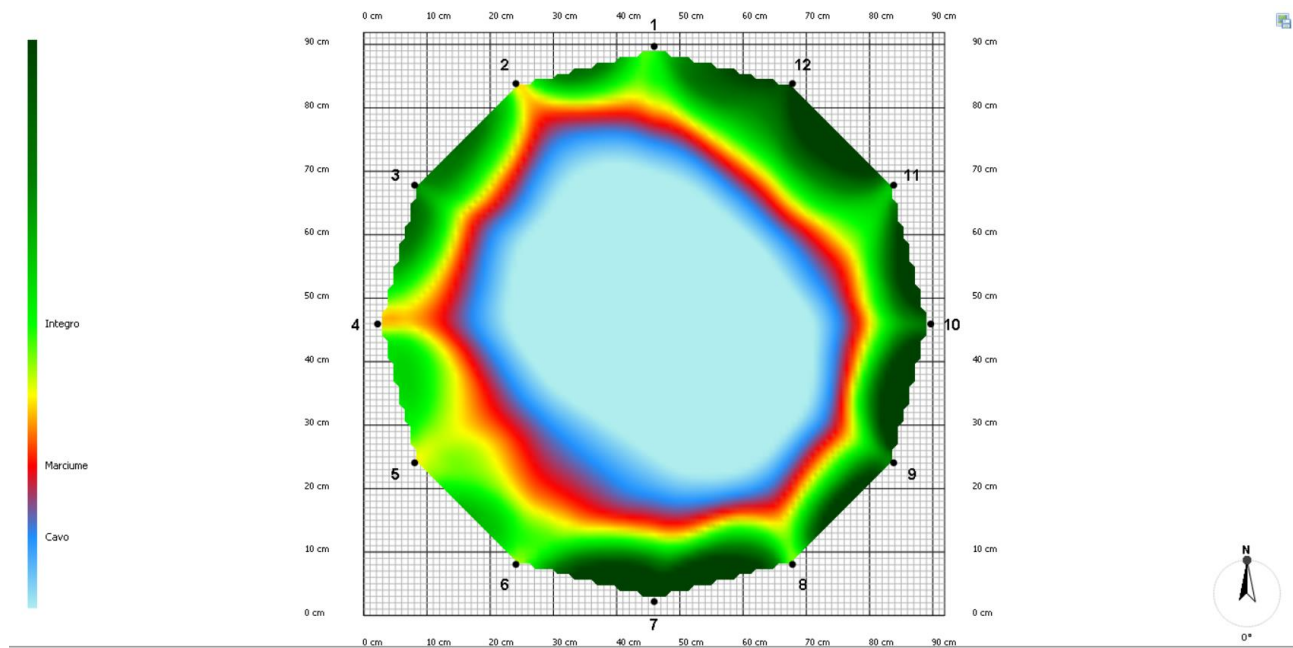
Risultato tomografia:

Dalla tomografia, effettuata a 40 cm dalla base del fusto, risulta che nella maggior parte della sezione indagata il legno è fortemente degradato (blu).

% di legno degradato: 63 %

Prescrizioni/note: L'albero presenta al colletto un corpo fruttifero in direzione Sud. Al castello è presente poca corteccia interclusa. Alla chioma è presente del secco fisiologico da rimuovere. Dall'analisi strumentale effettuata al colletto risulta la presenza di un'elevata percentuale di legno degradato. Tale condizione ne riduce drasticamente la stabilità, motivo per cui se ne *prescrive* l'abbattimento.

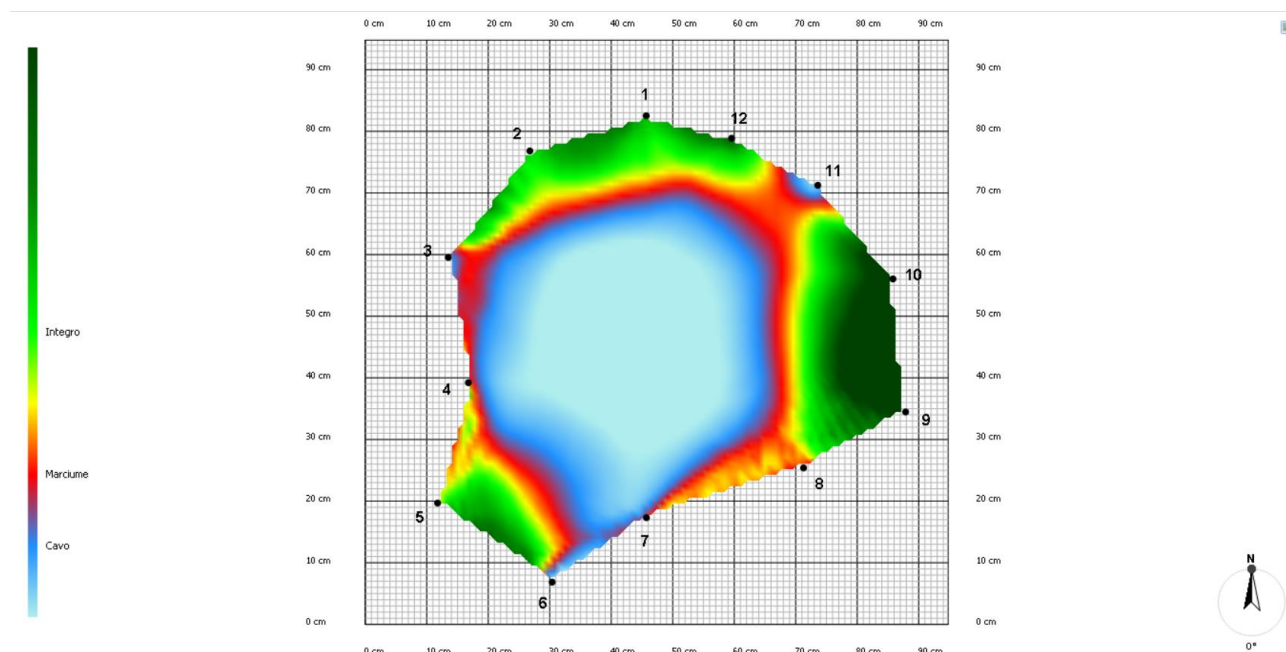
Risultato tomografia:

Dalla tomografia, effettuata a 41 cm dalla base del fusto, risulta che nella sezione indagata il legno presenta una grande degradazione in posizione centrale che copre anche la parte a Sud.

% di legno degradato: 72%

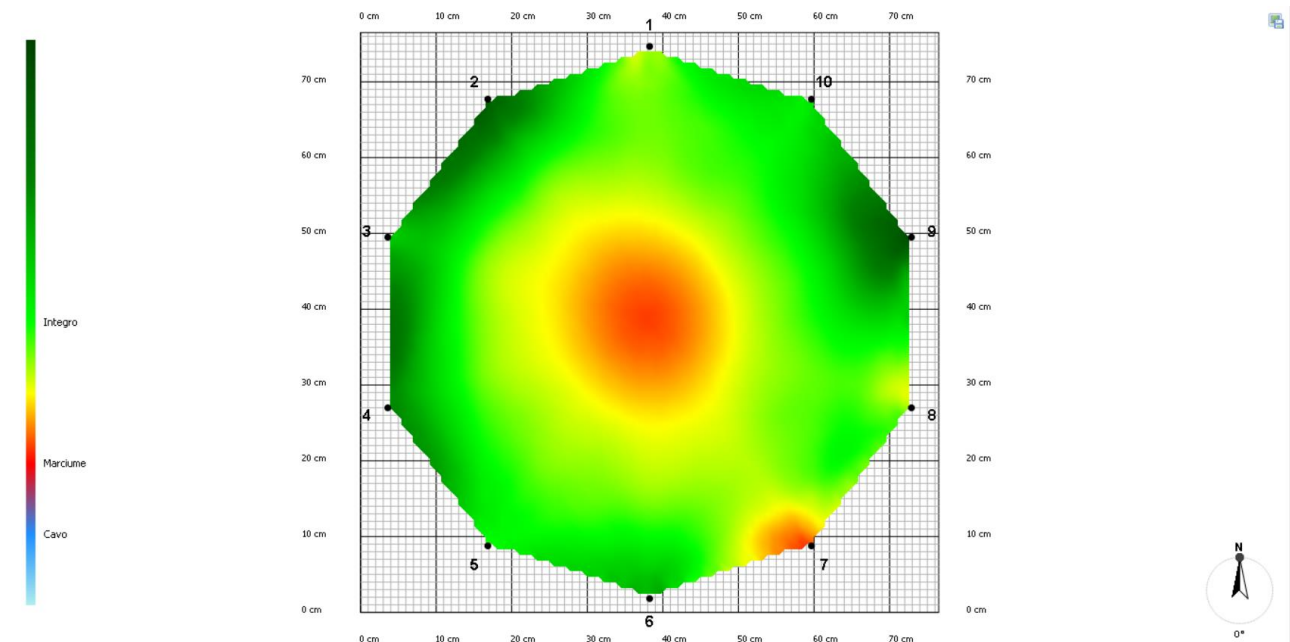
Risultato tomografia:

Dalla tomografia, effettuata a 40 cm dalla base del fusto, risulta che nella sezione indagata è presente un principio di degradazione del legno in zona centrale (rosso). Nel resto della sezione analizzata il legno è in buone condizioni (verde).

% di legno degradato: 15%

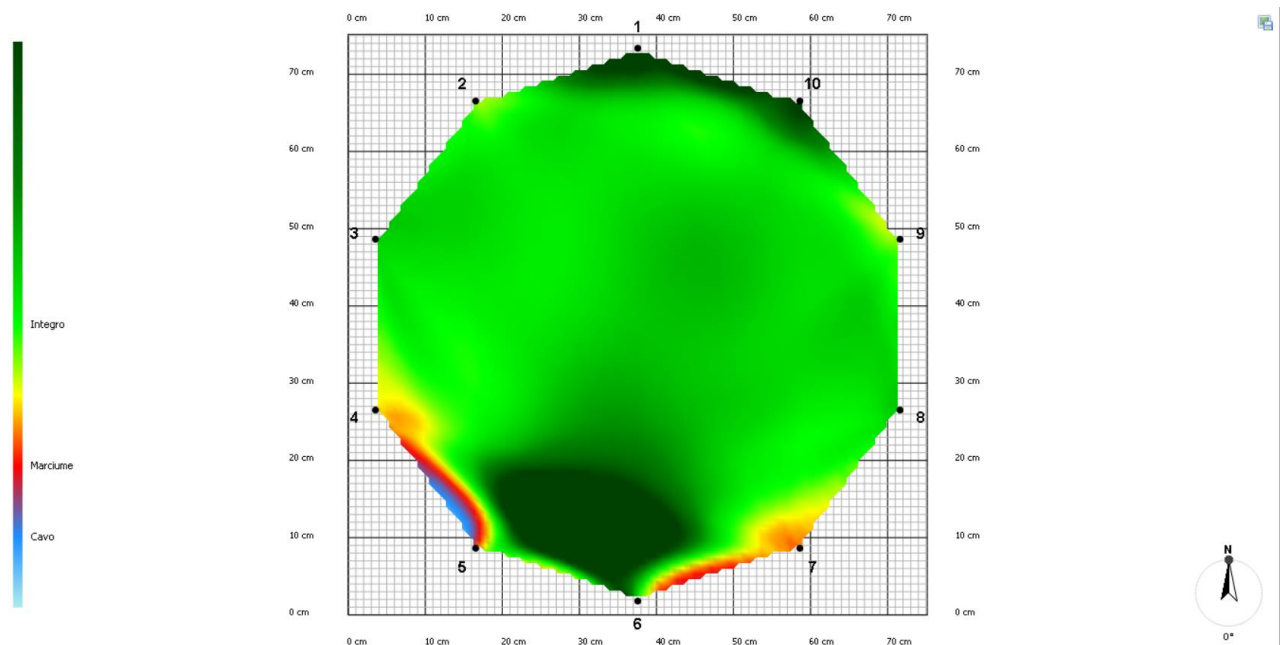
Risultato tomografia:

Dalla tomografia, effettuata a 47 cm dalla base del fusto, risulta che nella sezione in analisi il legno è in buone condizioni (verde). È presente una degradazione superficiale (blu) in direzione Ovest in corrispondenza di una lesione rimarginata.

% di legno degradato: 4 %
