0Valutazione di stabilità di alcuni esemplari arborei presenti lungo Viale Apua a Pietrasanta (LU).

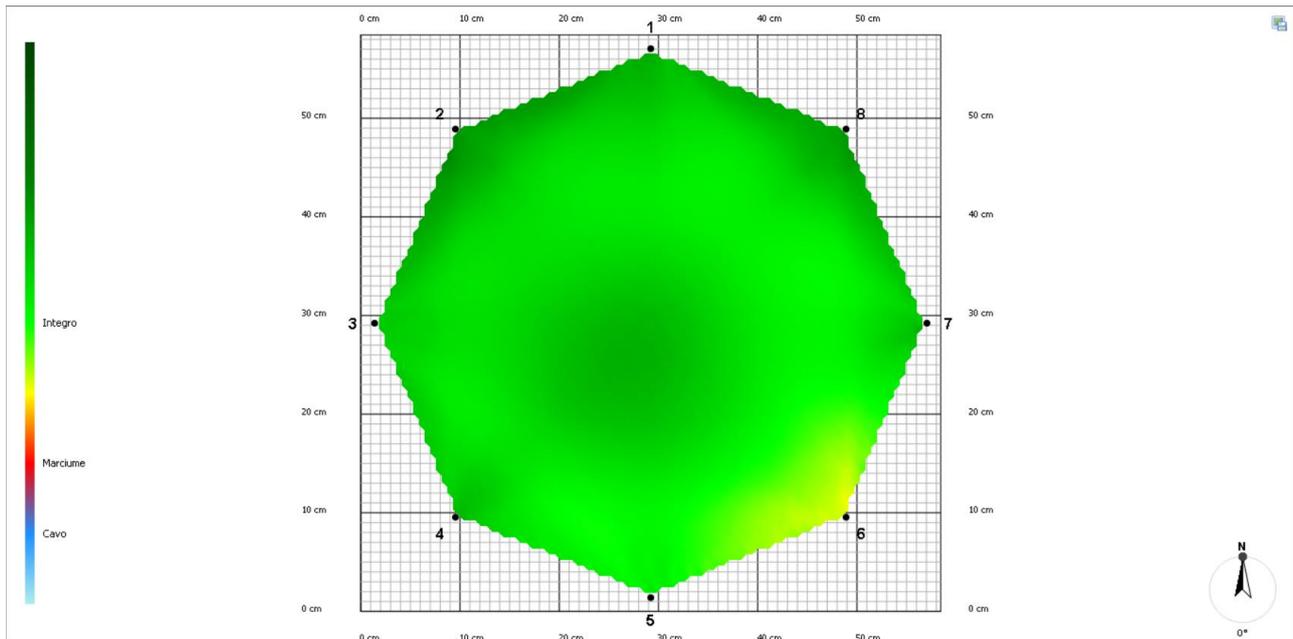
Risultato tomografia:

Dalla tomografia, effettuata a 20 cm da terra, risulta che nella sezione in analisi il legno è in buone condizioni (verde).

% legno degradato: 0 %

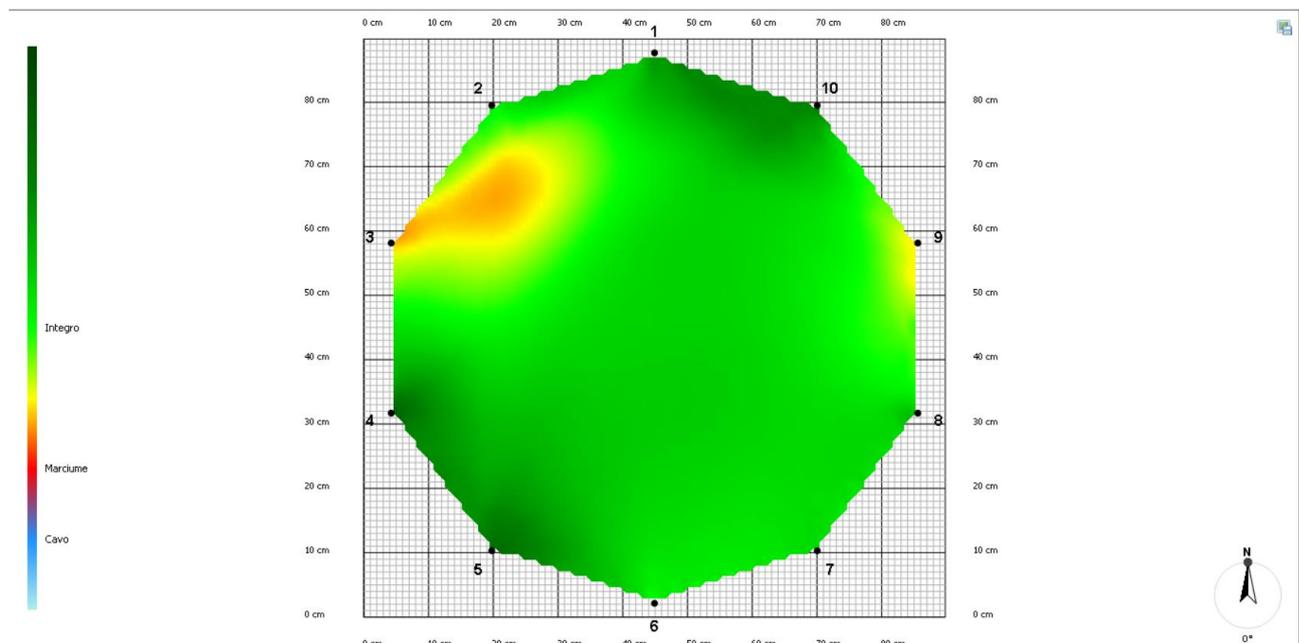
Risultato tomografia:

Dalla tomografia, effettuata a 140 cm da terra (sotto il castello), risulta che nella sezione in analisi il legno è in buone condizioni (verde), eccetto una porzione in fase di degradazione in direzione Nord/Ovest (giallo/arancione).

% legno degradato: 4 %

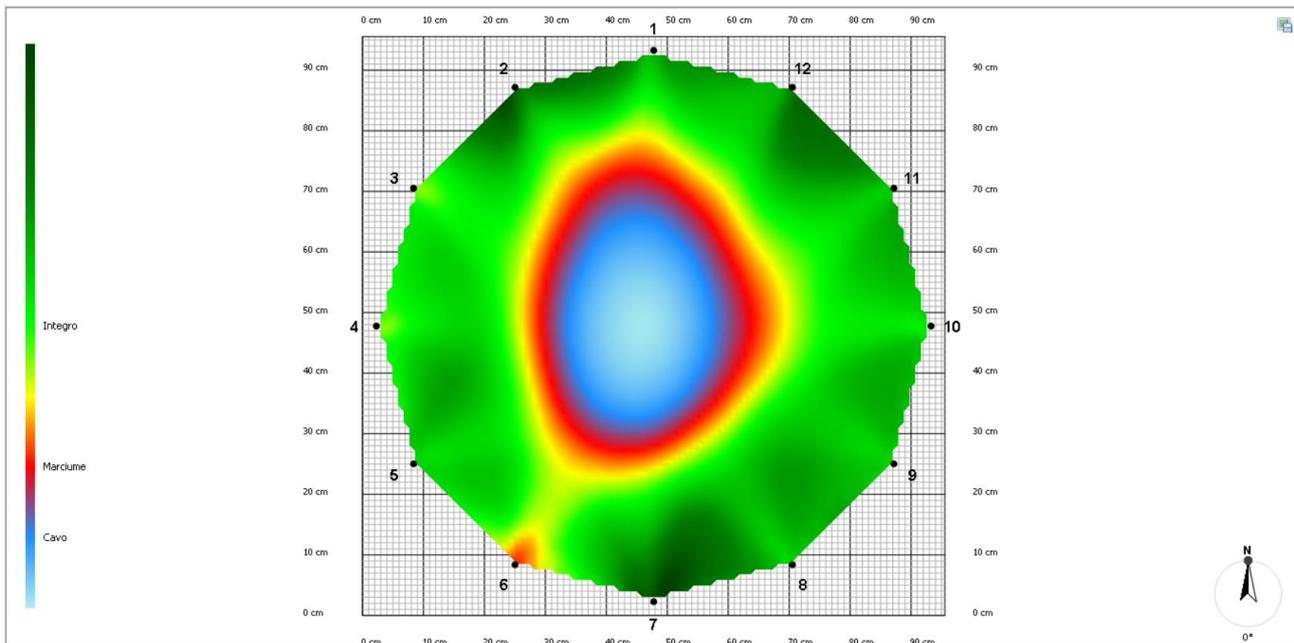
Risultato tomografia:

Dalla tomografia, effettuata a 190 cm da terra (sotto il castello), risulta una grande porzione di legno degradato in posizione centrale (blu). Nel resto della sezione il legno è in buone condizioni (verde).

% legno degradato: 30 %

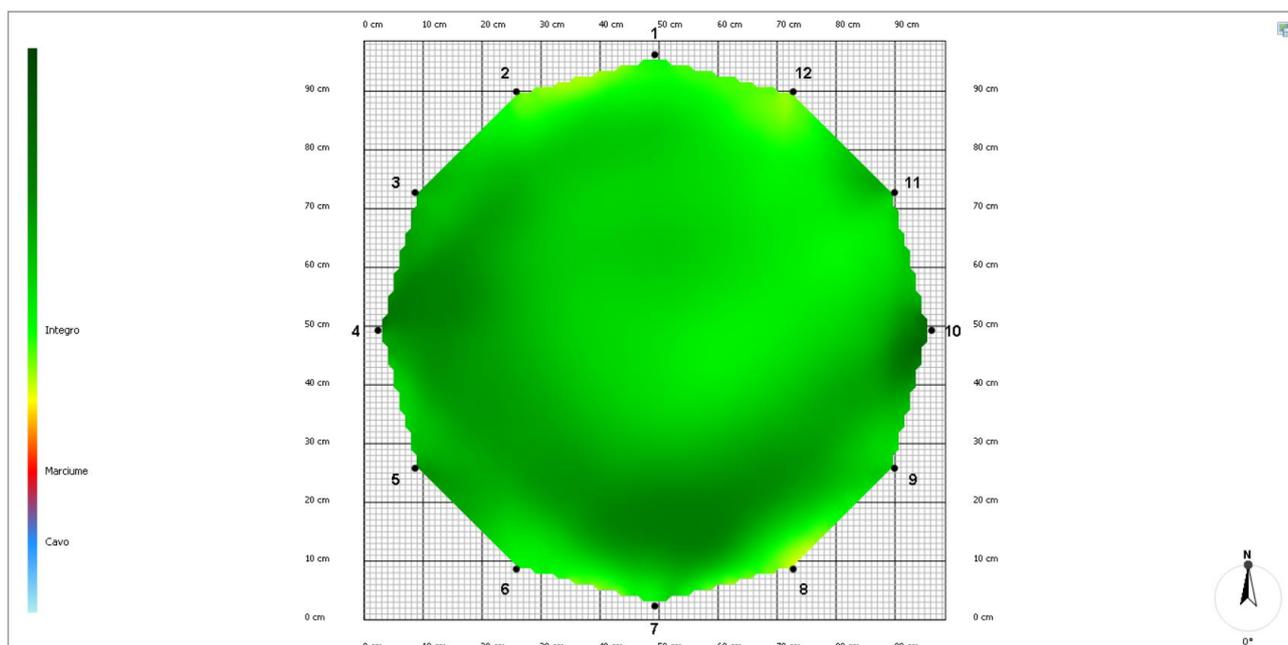
Risultato tomografia:

Dalla tomografia, effettuata a 30 cm da terra, risulta che nella sezione in analisi il legno è in buone condizioni (verde).

% legno degradato: 0 %

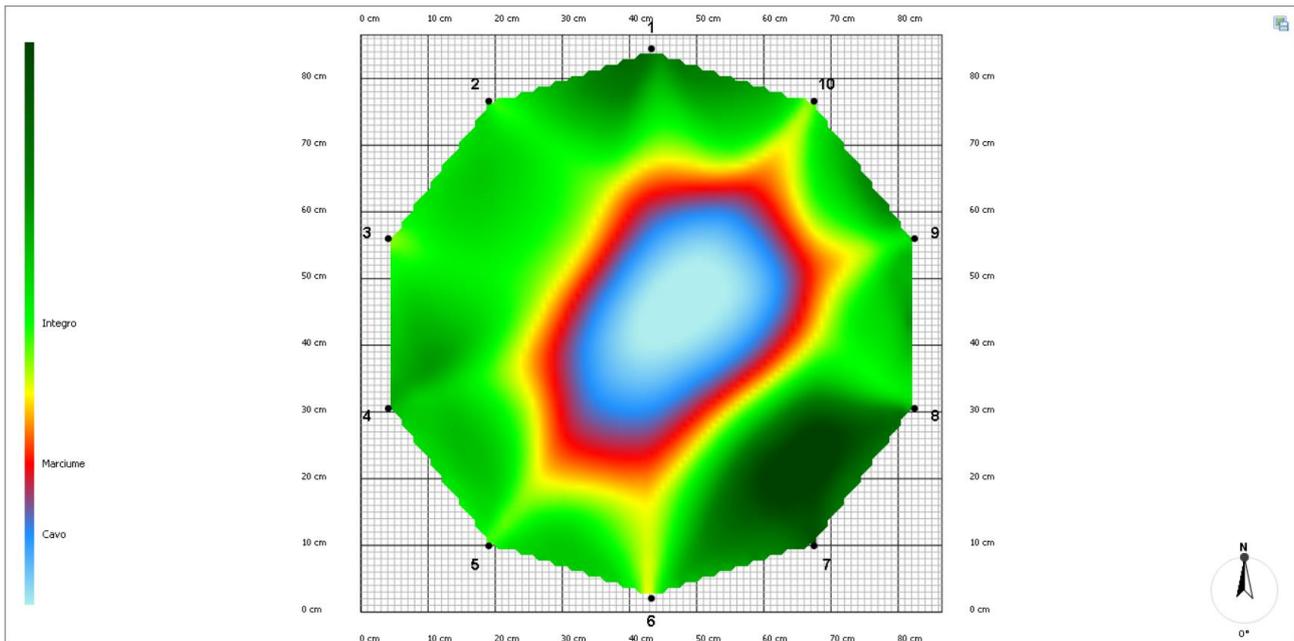
Risultato tomografia:

Dalla tomografia, effettuata a 140 cm da terra (sotto il castello), risulta una grande porzione di legno degradato in posizione centrale (blu). Nel resto della sezione il legno è in buone condizioni (verde).

% legno degradato: 33 %

Prescrizioni/note: L'albero presenta al colletto in direzione Est una degradazione superficiale da insetti xilofagi. È inoltre presente una degradazione superficiale del legno tra i due cordoni in direzione Sud. Sul fusto sono presenti formiche. Al castello è presente della corteccia estrusa. Le branche orientate in direzione Nord e Sud/Ovest presentano delle capitozzature e ferite che si sviluppano verso il basso. Dall'analisi strumentale risulta che l'albero non è più in grado di mantenere un buon livello di stabilità. Motivo per cui se ne *prescrive* l'abbattimento.

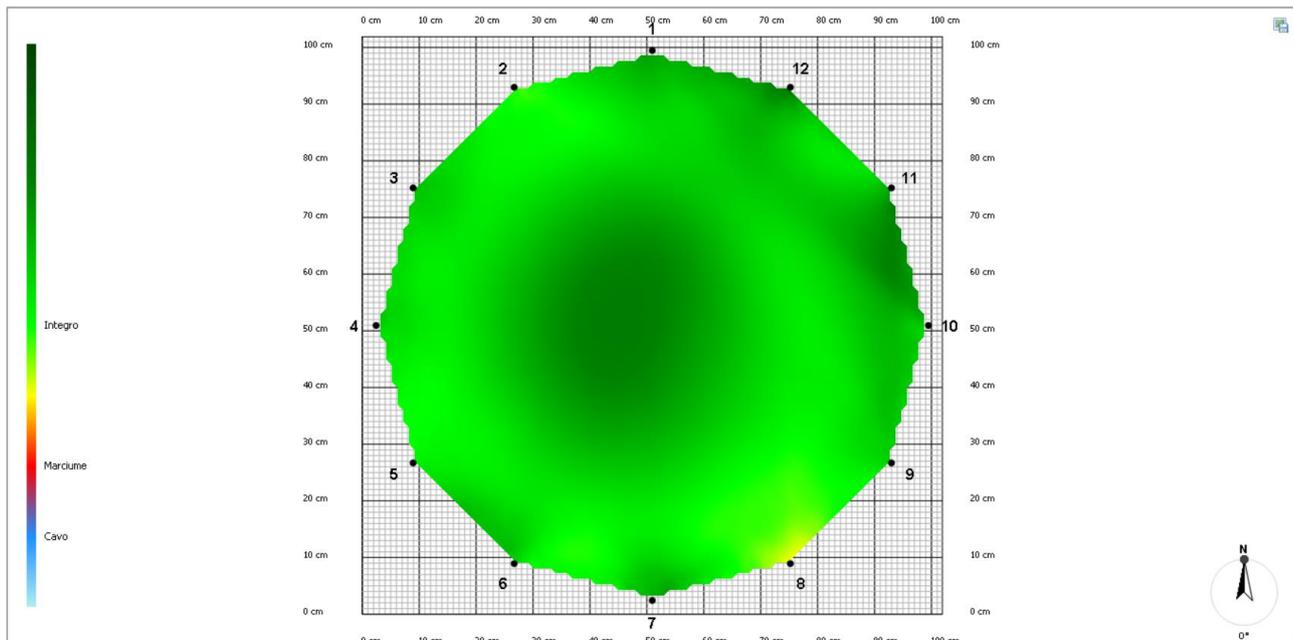
Risultato tomografia:

Dalla tomografia, effettuata a 40 cm da terra, risulta che nella sezione in analisi il legno è in buone condizioni (verde).

% legno degradato: 0 %

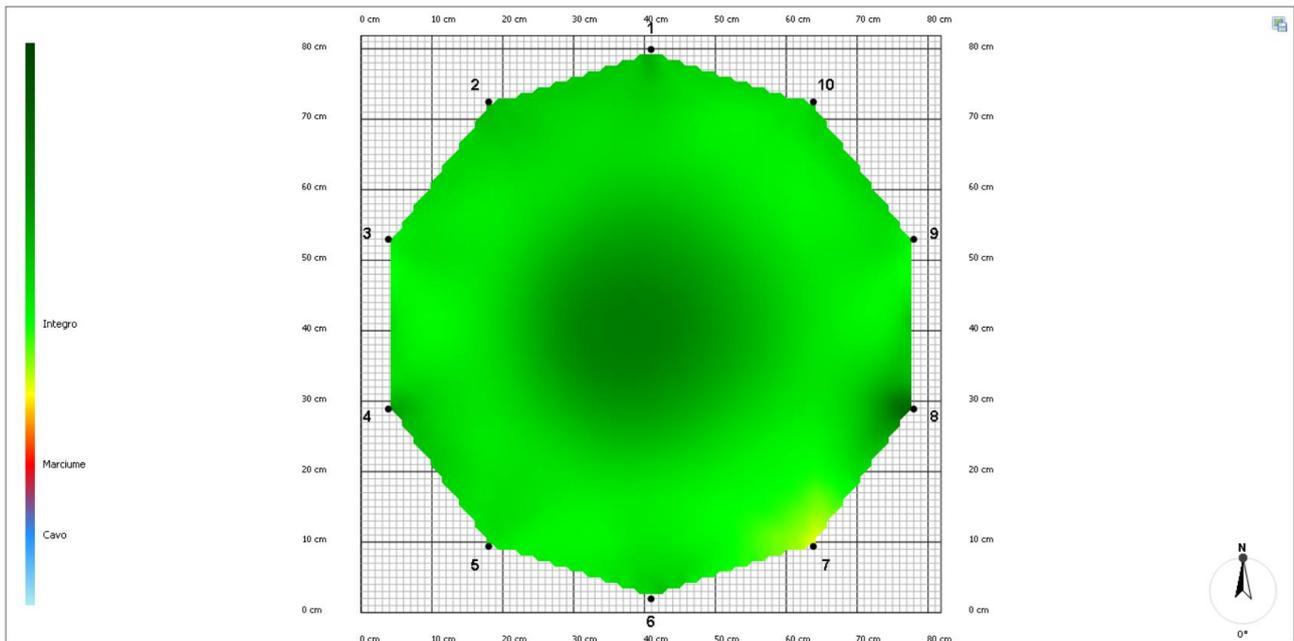
Risultato tomografia:

Dalla tomografia, effettuata a 50 cm da terra, risulta che nella sezione in analisi il legno è in buone condizioni (verde).

% legno degradato: 0 %

Prescrizioni/note: L'albero presenta tagli necrotici, una ferita rimarginata con legno degradato sulla branca primaria orientata in direzione Nord ed una cavità sulla branca primaria orientata in direzione Ovest. Si *prescrive* una rimonda del secco.

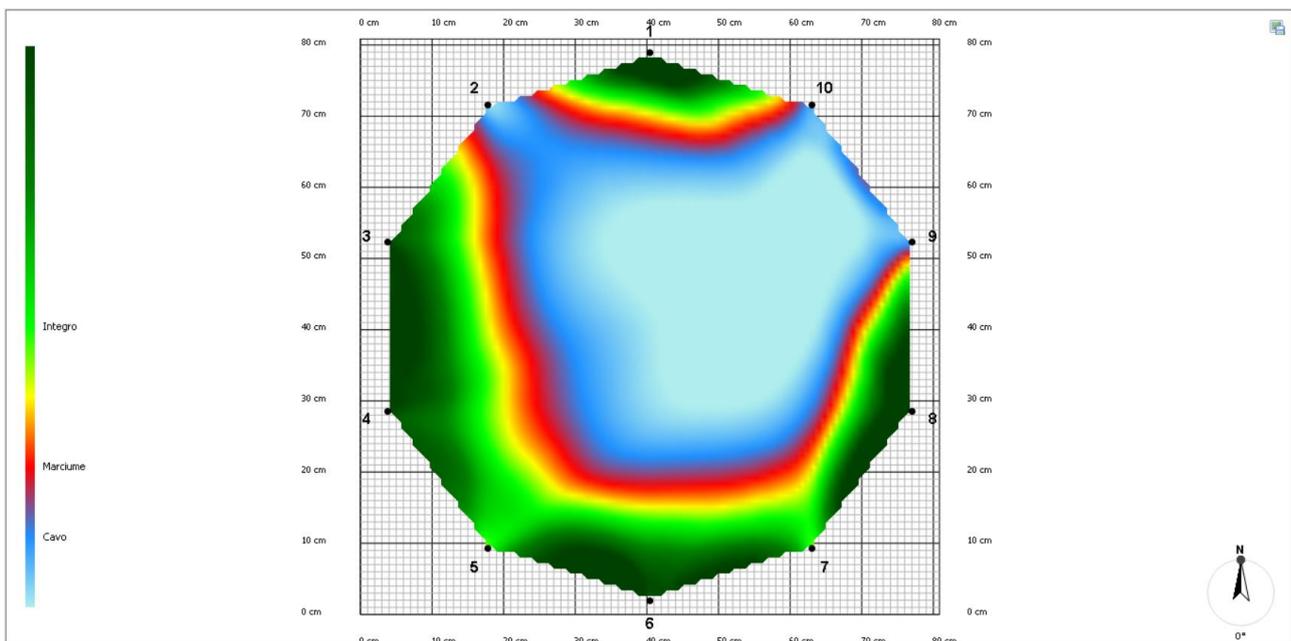
Risultato tomografia:

Dalla tomografia, effettuata a 60 cm da terra, risulta che nella sezione in analisi gran parte del legno è fortemente degradato (blu). Nello specifico la degradazione si sviluppa in posizione centrale verso Nord, in corrispondenza di grandi corpi fruttiferi di *Ganoderma sp.*

% legno degradato: 65 %

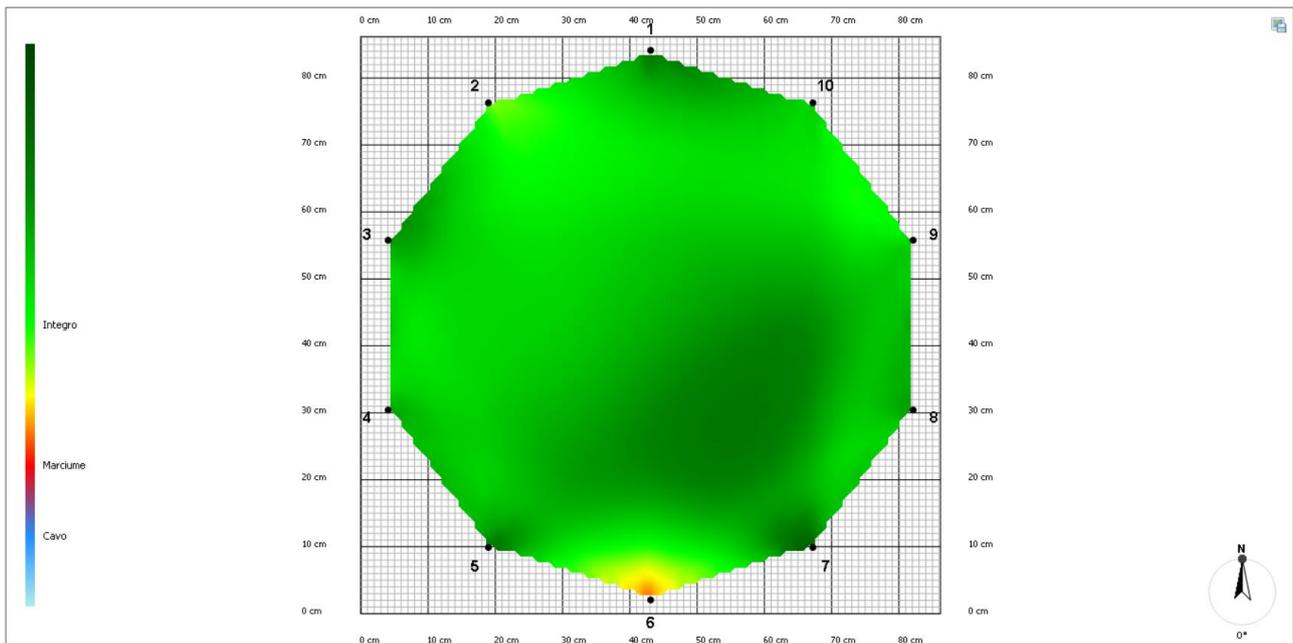
Risultato tomografia:

Dalla tomografia, effettuata a 55 cm da terra, risulta il legno nella sezione in analisi è in buone condizioni (verde).

% legno degradato: 0 %

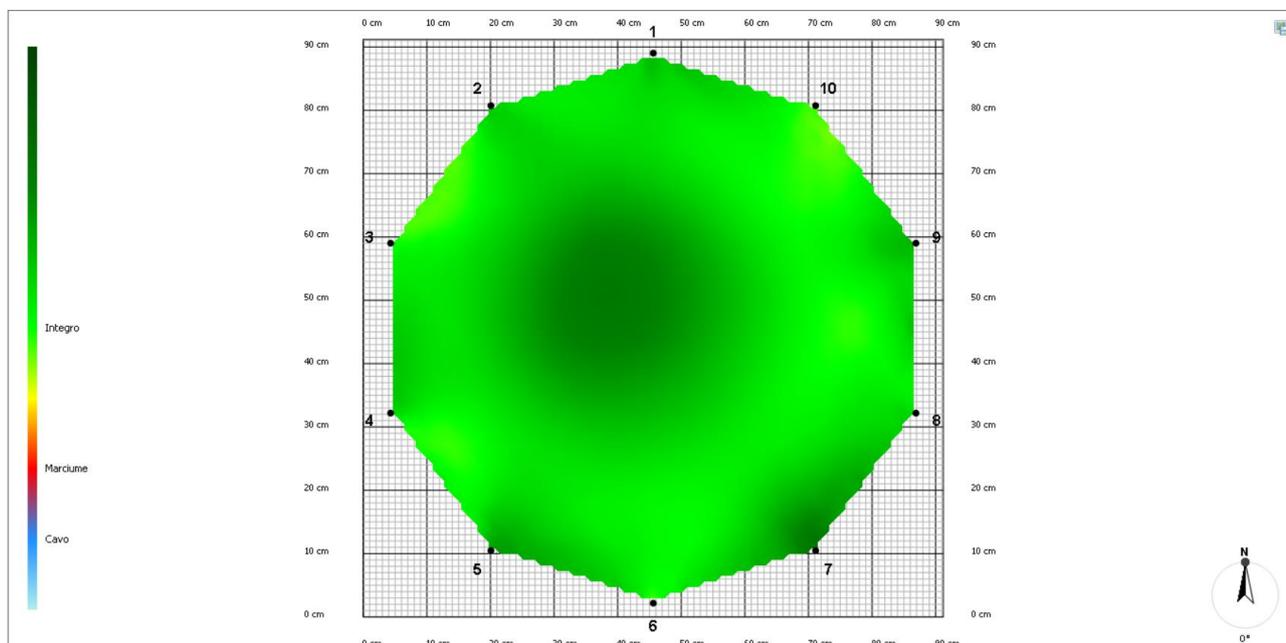
Risultato tomografia:

Dalla tomografia, effettuata a 50 cm da terra, risulta il legno nella sezione in analisi è in buone condizioni (verde).

% legno degradato: 0 %

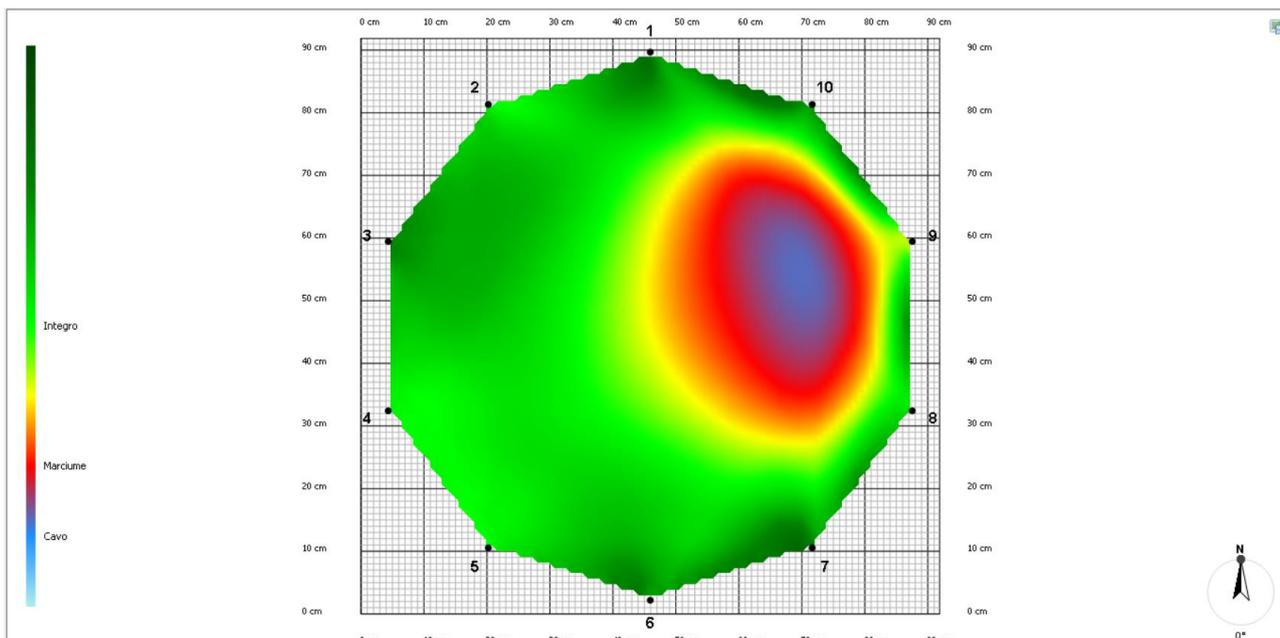
Risultato tomografia:

Dalla tomografia, effettuata a 60 cm da terra, risulta il legno nella sezione in analisi è in buone condizioni (verde), eccetto un'area posta n direzione Est che presenta del legno degradato (blu) e in fase di degradazione (rosso) in corrispondenza di corpi fruttiferi di agenti cariogeni appartenenti al genere *Ganoderma* sp..

% legno degradato: 25 %

Prescrizioni/note: L'albero presenta al colletto in direzione Est corpi fruttiferi di agenti cariogeni appartenenti al genere *Ganoderma* sp. Alla chioma sono presenti branche capitozzate e tagli necrotici. Dall'analisi strumentale effettuata e considerando che l'esemplare è infetto da *Ganoderma* sp., fungo cariogeno particolarmente aggressivo che degrada il midollo centrale, si può affermare che l'albero non è più in grado di mantenere un buon livello di stabilità Motivo per cui se ne *prescrive* l'abbattimento.

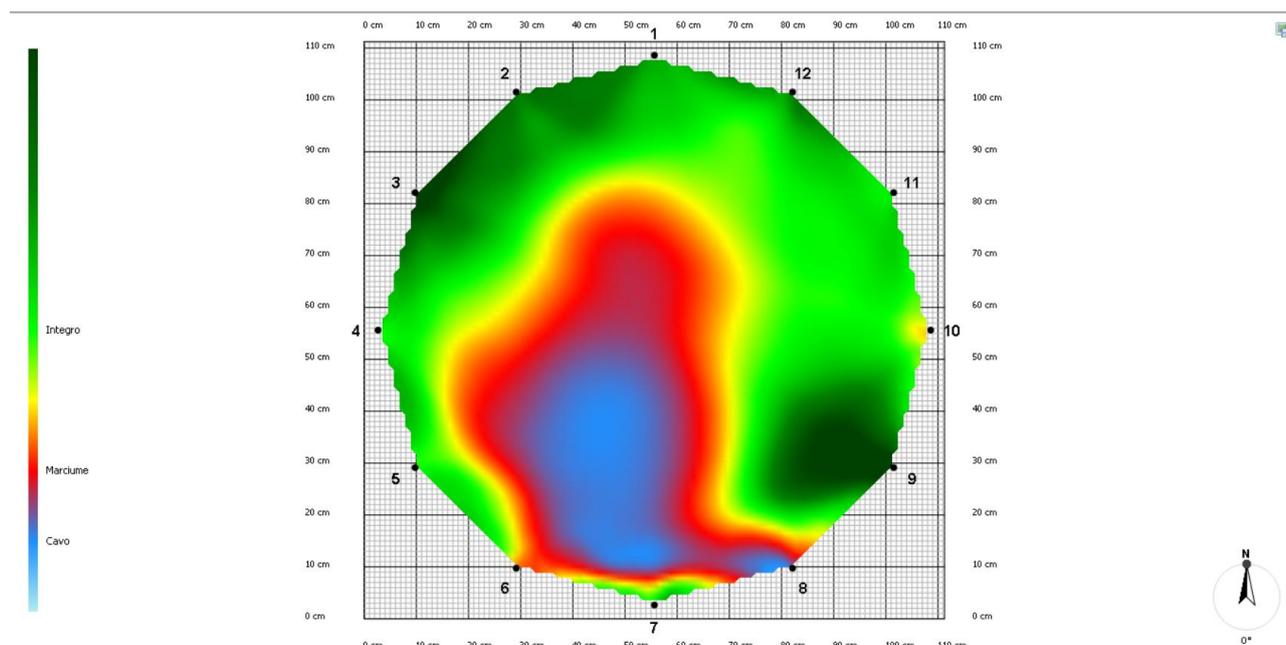
Risultato tomografia:

Dalla tomografia, effettuata a 40 cm da terra, risulta che il legno nella sezione in analisi è fortemente degradato (blu) in una porzione orientata in direzione Sud e che procede verso il centro.

% legno degradato: 41 %

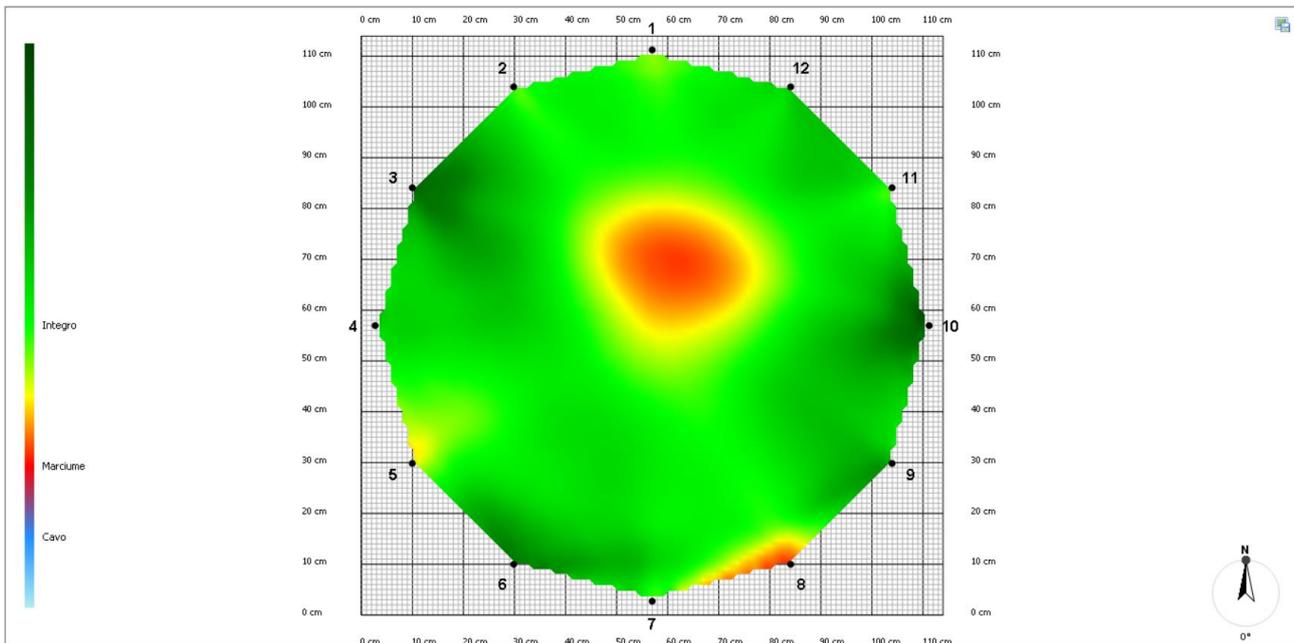
Risultato tomografia:

Dalla tomografia, effettuata a 80 cm da terra, risulta che il legno nella sezione in analisi ha un principio di degradazione (rosso) in posizione centrale. Il resto del legno è in buone condizioni (verde).

% legno degradato: 7 %

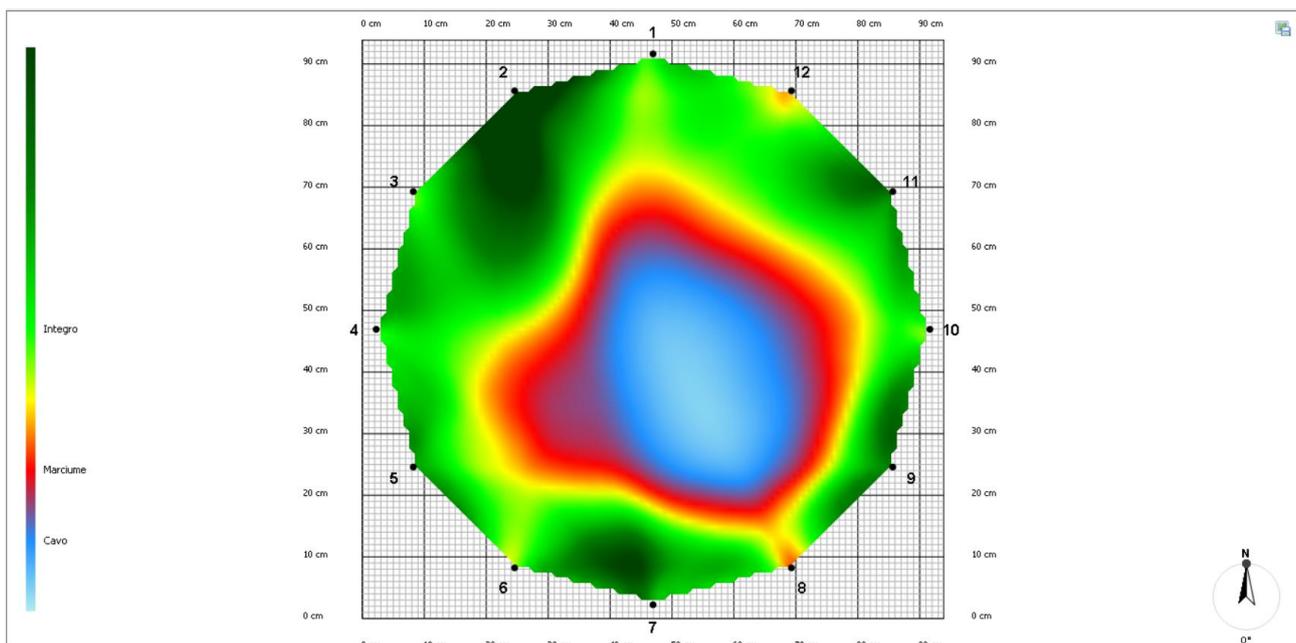
Risultato tomografia:

Dalla tomografia, effettuata a 65 cm da terra, risulta che il legno nella sezione in analisi ha una degradazione (blu) in posizione centrale. Il resto del legno è in buone condizioni (verde).

% legno degradato: 42 %

Prescrizioni/note: L'albero presenta al colletto una cavità in direzione Sud. Tra i cordoni orientati in direzione Est, Ovest e Sud sono presenti corpi fruttiferi di agenti cariogeni attribuibili al genere Ganoderma. Inoltre è presente una ferita rimarginata che dal colletto sale per circa 50 cm sul fusto che presenta legno di reazione degradato superficialmente. Alla chioma sono presenti tagli necrotici e capitozzature. Sulla branca primaria orientata in direzione Nord è presente una cavità. Dal risultato dell'analisi strumentale l'albero non è in grado di mantenere un buon livello di stabilità. Motivo per cui se ne *prescrive* l'abbattimento.

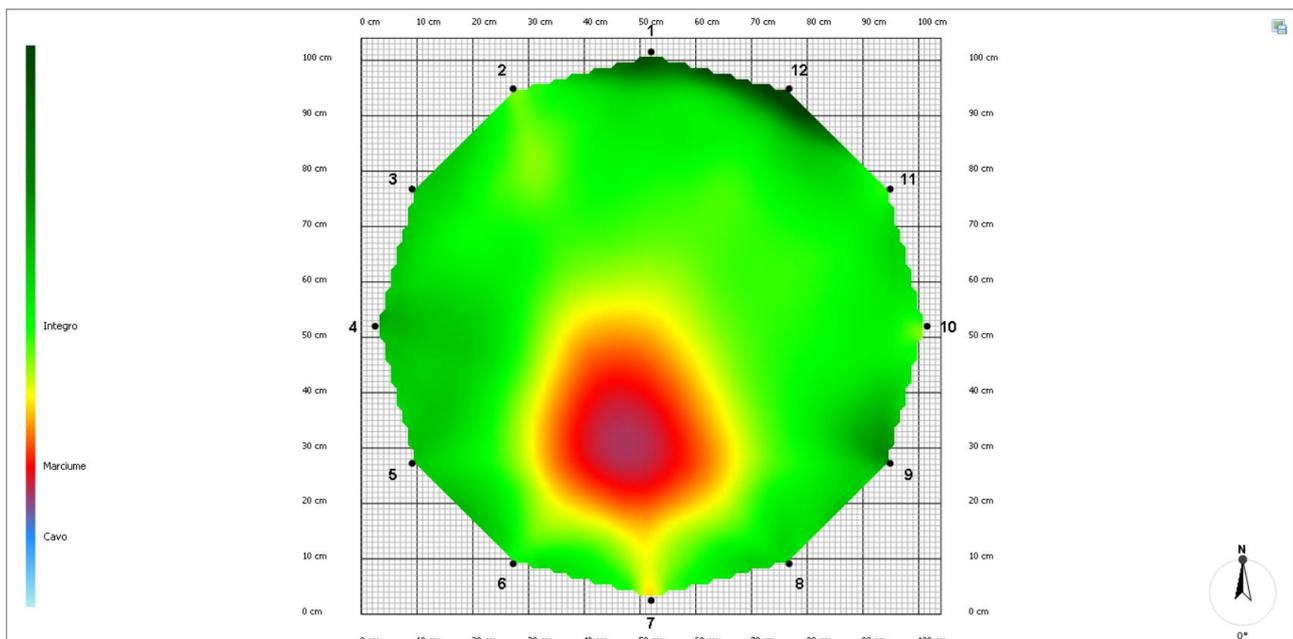
Risultato tomografia:

Dalla tomografia, effettuata a 60 cm da terra, risulta che il legno nella sezione in analisi presenta un principio di degradazione (blu/rosso) in direzione Sud. Il resto del legno è in buone condizioni (verde).

% legno degradato: 16 %

Prescrizioni/note: L'albero presenta corteccia inclusa al castello. Sulla branca primaria orientata in direzione Nord è presente una ferita rimarginata di grandi dimensioni con legno di reazione degradato. Si *prescrive* un alleggerimento della branca orientata in direzione Nord ed una rimonda del secco.

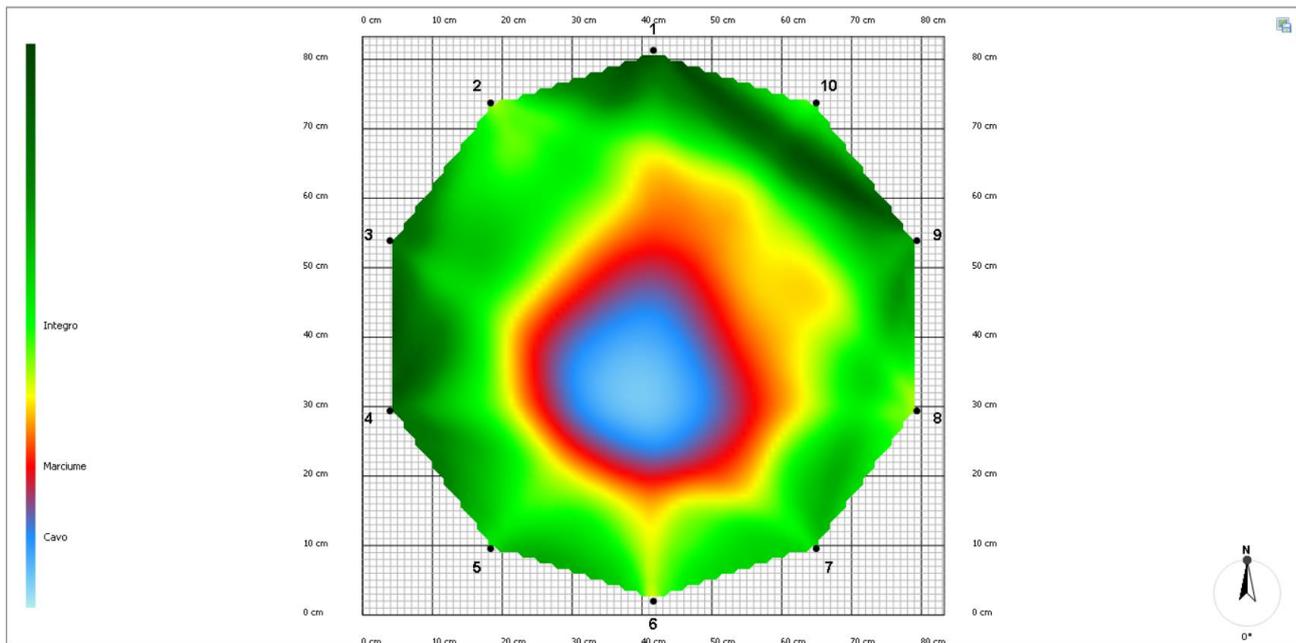
Risultato tomografia:

Dalla tomografia, effettuata a 50 cm da terra (sotto il castello), risulta che il legno presenta una forte degradazione in posizione centrale (blu).

% legno degradato: 34 %

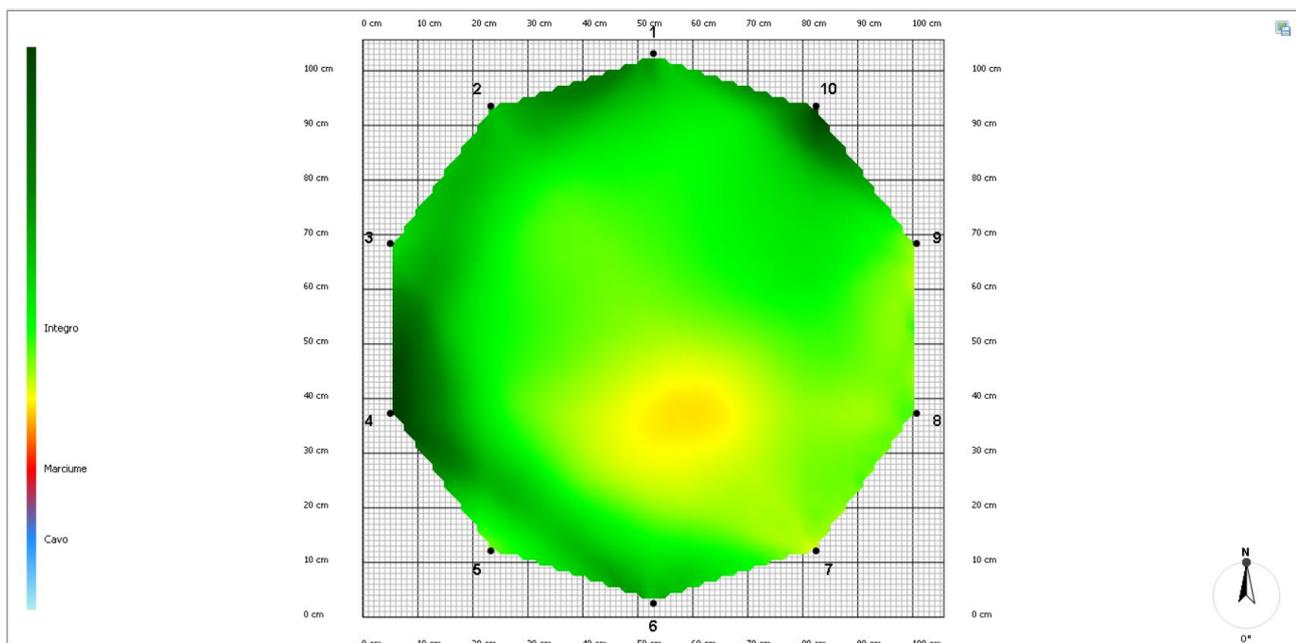
Risultato tomografia:

Dalla tomografia, effettuata a 50 cm da terra, risulta che il legno presenta lieve principio di degradazione in direzione Sud (giallo). Nel resto della sezione il legno è in buone condizioni (verde).

% legno degradato: 2 %

Prescrizioni/note: L'albero presenta un corpo fruttifero di *Perinniporia fraxinea*, agente di carie alle radici, sul cordone orientato in direzione Ovest. In direzione Nord è presente una radice strozzante. Mentre sia alla sua inserzione che lungo la branca primaria orientata in direzione Nord sono presenti cavità. Considerando che l'agente cariogeno *Perinniporia fraxinei* degrada l'apparato radicale in maniera aggressiva, che non è possibile sapere da quanto tempo è presente l'infezione nella pianta e che non è possibile conoscere con certezza lo stato dell'apparato radicale se ne prescrive l'abbattimento per questioni di sicurezza.

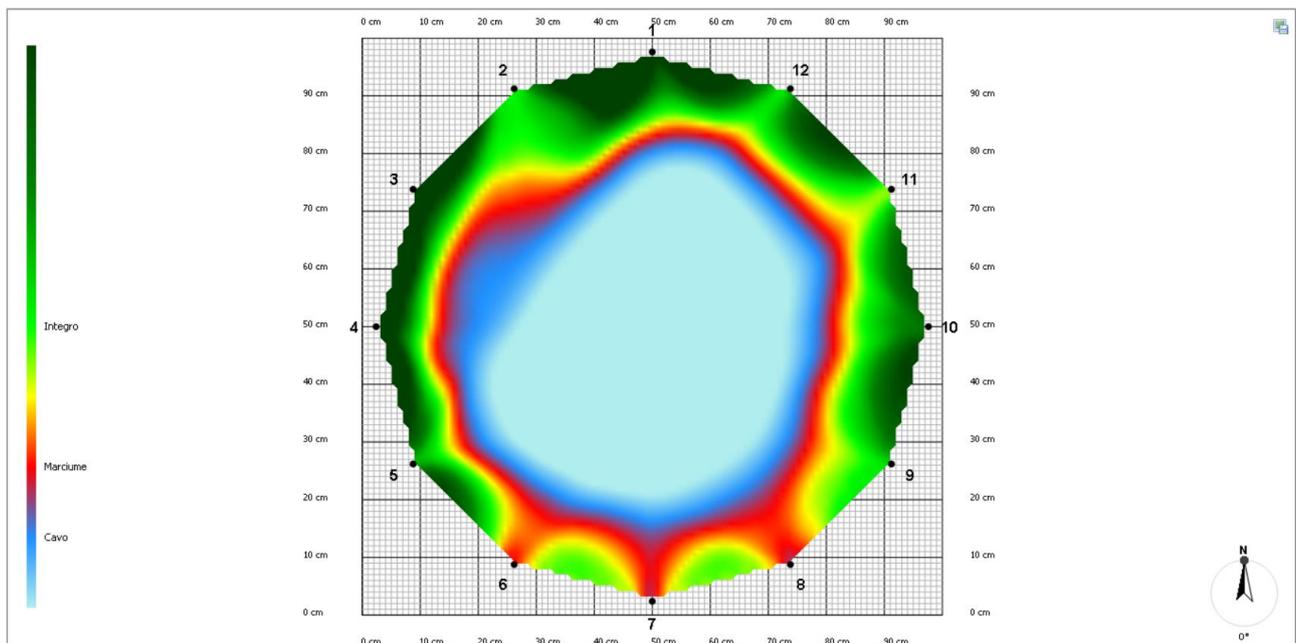
Risultato tomografia:

Dalla tomografia, effettuata a 45 cm da terra, risulta che il legno nella sezione in analisi è in gran parte fortemente degradato (blu).

% legno degradato: 67 %

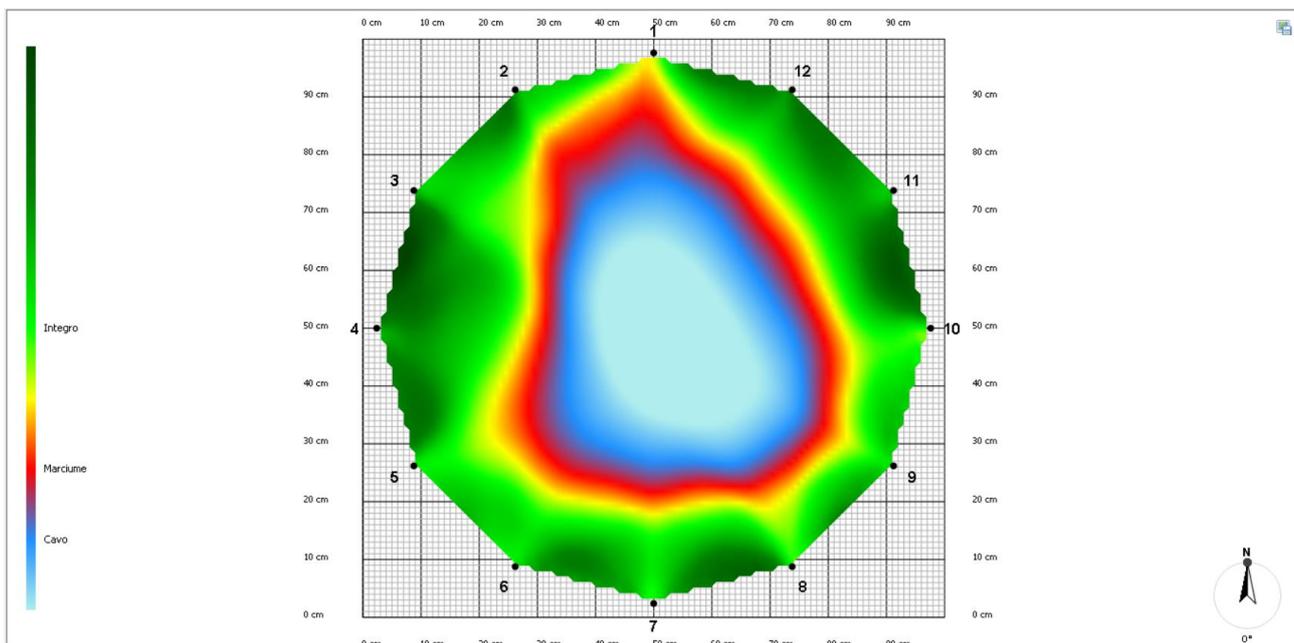
Risultato tomografia:

Dalla tomografia, effettuata a 21 cm da terra, risulta che il legno nella sezione in analisi è in gran parte caratterizzato da una forte degradazione (blu).

% legno degradato: 49 %

Prescrizioni/note: L'albero presenta al colletto, in direzione Sud/Est, un corpo fruttifero di *Perinniporea fraxineus*. Sul fusto, in direzione Nord, da terra fino a circa un metro di altezza è presente una grande lesione rimarginata. Sul castello si sono sviluppate delle piante. La branca primaria orientata in direzione Nord, come un moncone presente sulla branca orientata in direzione Sud/Est, sono cariate. Su tutta la chioma sono presenti tagli necrotici. Vista sia l'analisi strumentale effettuata al colletto che la presenza di *Perinniporea fraxineus*, agente cariogeno aggressivo dell'apparato radicale, la pianta non è in grado di mantenere un buon livello di stabilità. Motivo per cui se ne *prescrive* l'abbattimento.

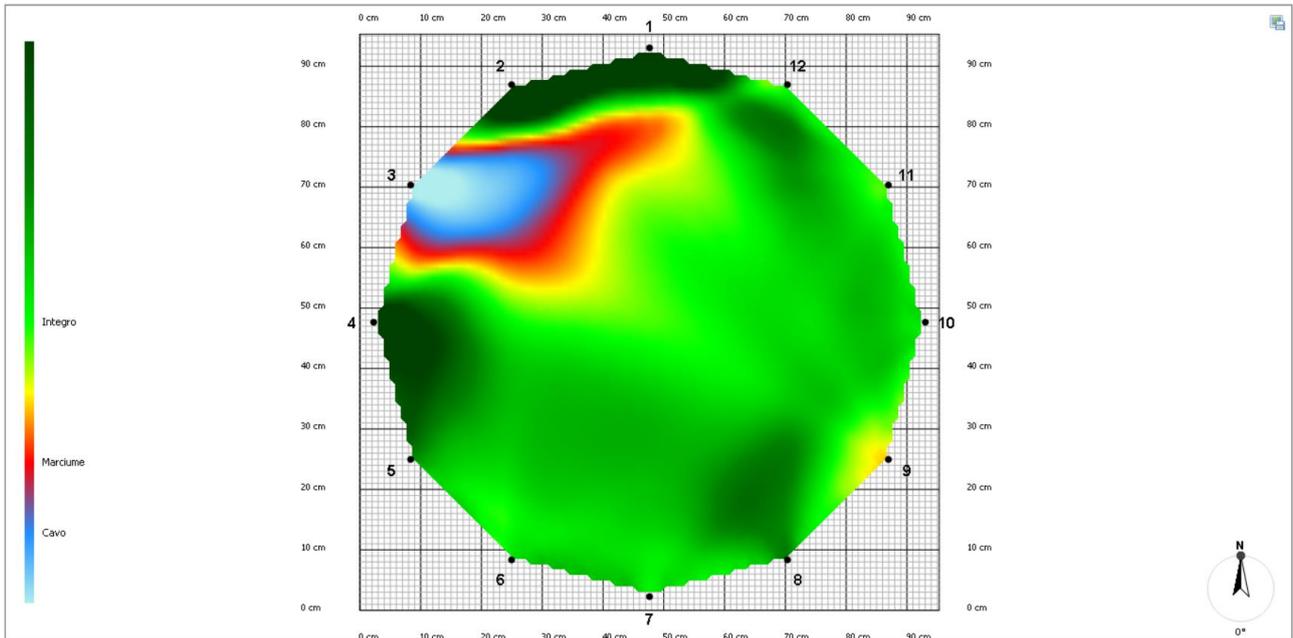
Risultato tomografia:

Dalla tomografia, effettuata a 180 cm da terra (sotto al castello), risulta che il legno nella sezione in analisi è in gran parte in buone condizioni (verde), eccetto una porzione fortemente degradata in direzione Ovest (blu).

% legno degradato: 14 %

presente una degradazione longitudinale che scende lungo il fusto. Si *prescrive* la rimozione della branca Nord, un alleggerimento della branca orientata a Ovest ed una rimonda del secco.

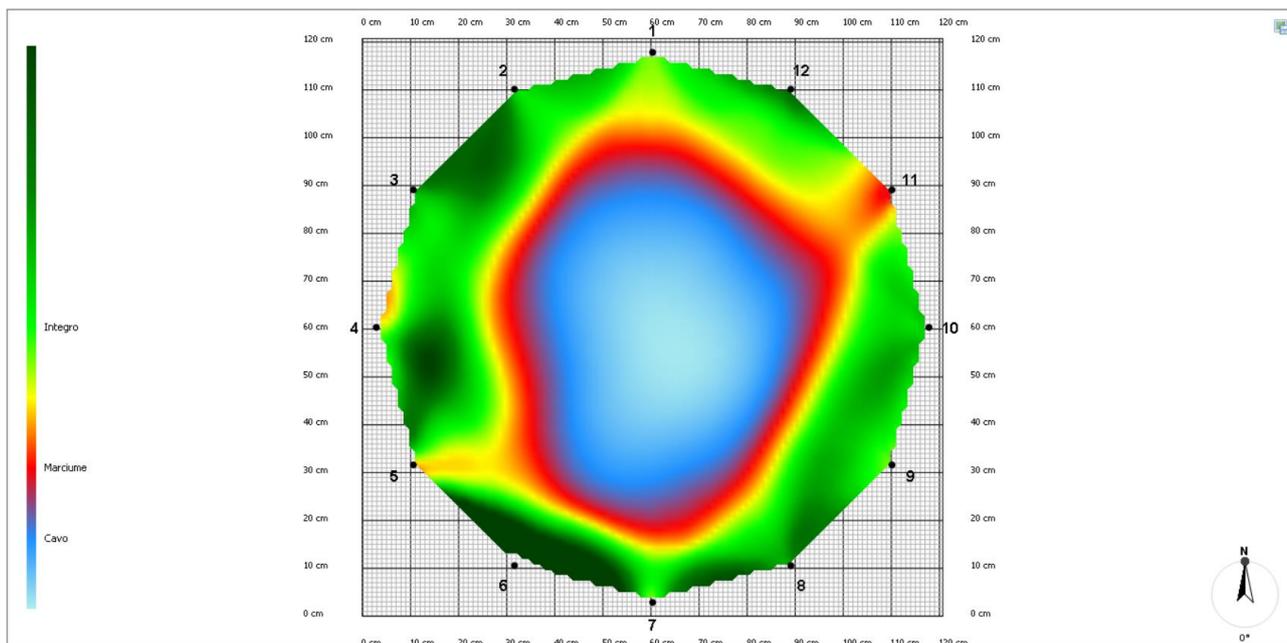
Risultato tomografia:

Dalla tomografia, effettuata a 210 cm da terra (subito sotto al castello), risulta che il legno nella sezione in analisi è in gran parte fortemente degradato (blu).

% legno degradato: 54 %

Prescrizioni/note: L'albero presenta al colletto in direzione Nord una ferita con legno di reazione parzialmente degradato. Lungo tutto il fusto sono presenti depressioni longitudinali. Al castello è presente della corteccia inclusa. La branca secondaria orientata in direzione Ovest è completamente cariata. Vista l'analisi strumentale effettuata sotto al castello e le condizioni generali della chioma, l'albero non è in grado di mantenere un buon livello di stabilità. Motivo per cui se ne *prescrive* l'abbattimento.

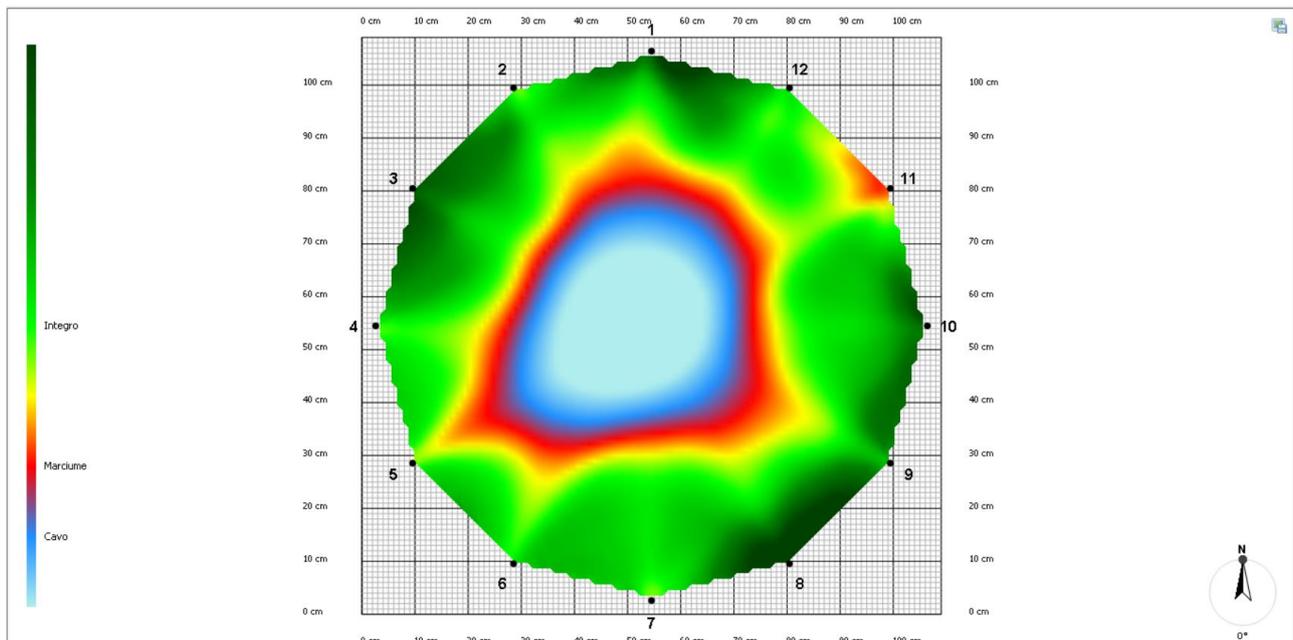
Risultato tomografia:

Dalla tomografia, effettuata a 30 cm da terra, risulta che il legno nella sezione in analisi presenta una forte degradazione del legno in posizione centrale (blu).

% legno degradato: 36 %

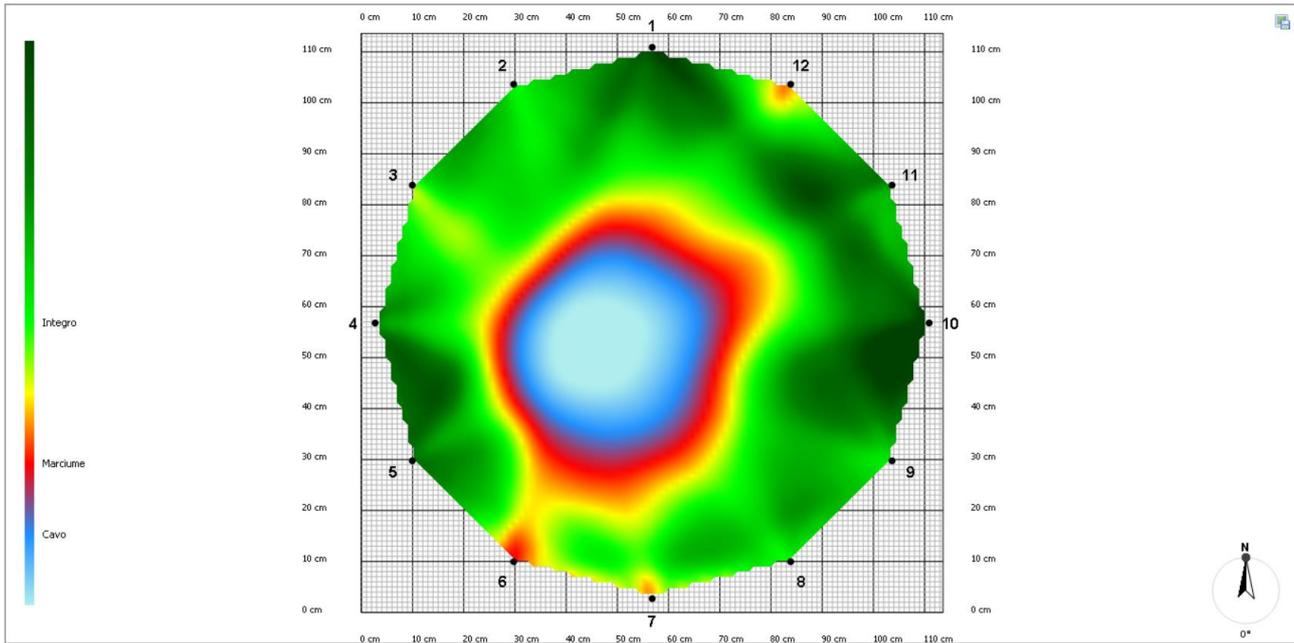
Dalla tomografia, effettuata a 50 cm da terra, risulta che il legno presenta una discreta porzione di legno fortemente degradato (blu) in posizione centrale.

% legno degradato: 30 %

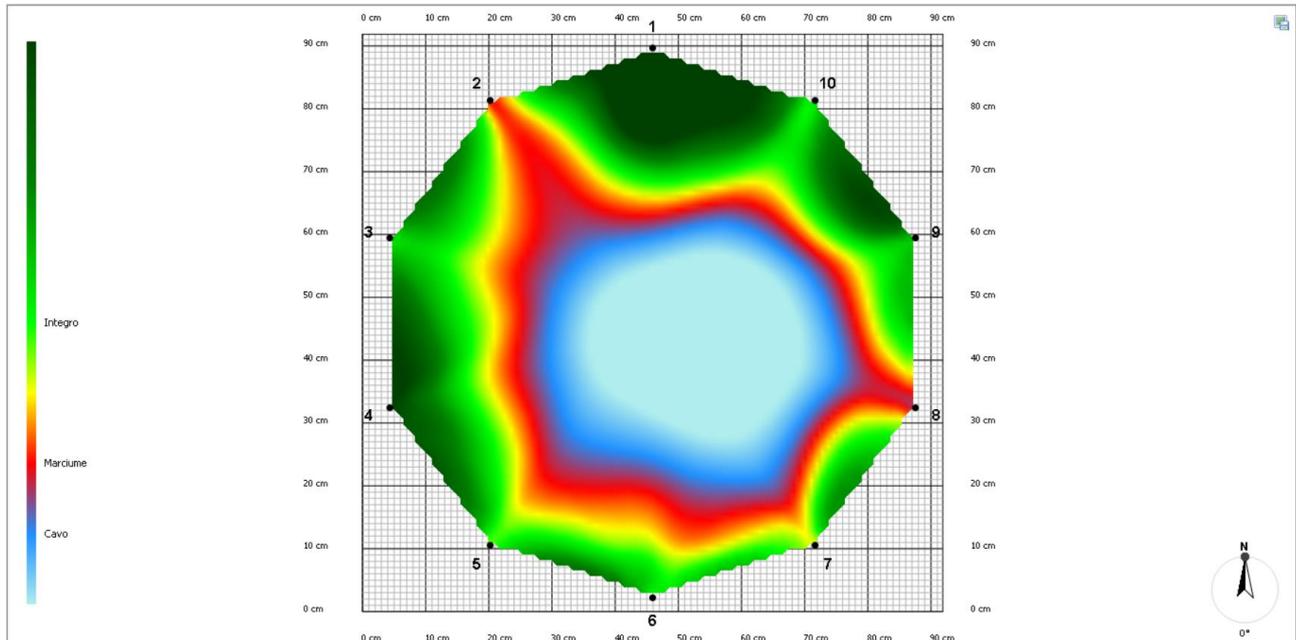
Dalla tomografia, effettuata a 171 cm da terra (sotto al castello), risulta che il legno nella sezione in analisi è fortemente degradato in posizione centrale (blu).

% legno degradato: 56 %
