0Valutazione di stabilità di alcuni esemplari arborei presenti lungo Viale Apua a Pietrasanta (LU).

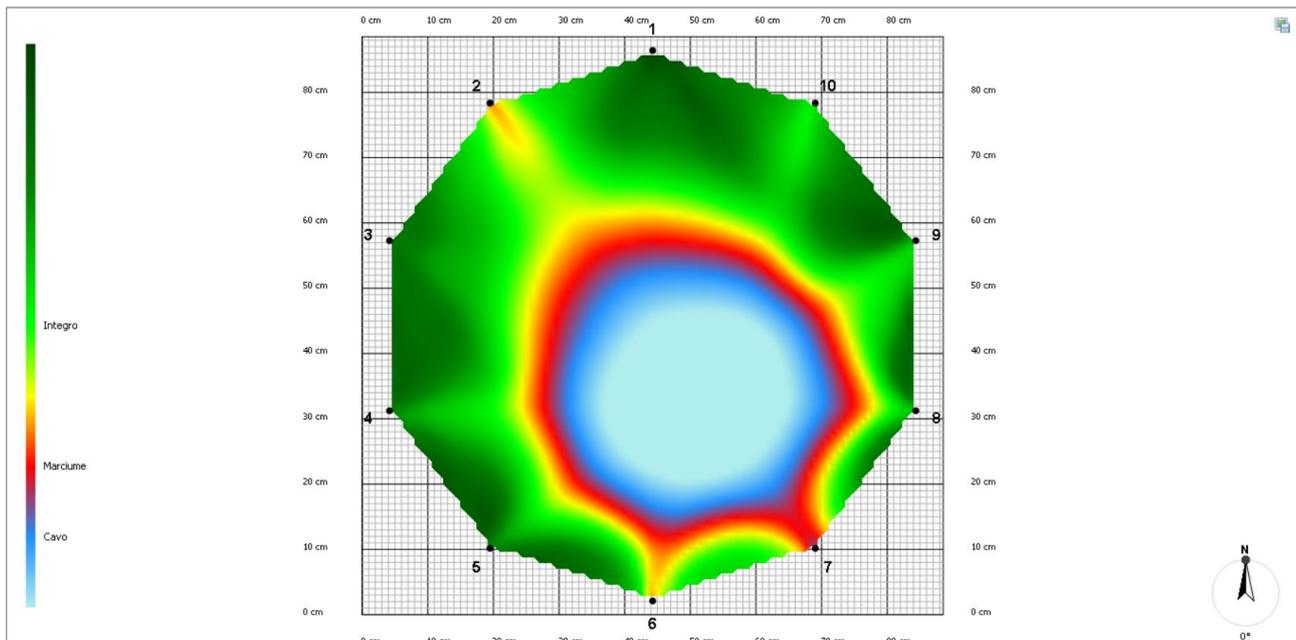
Dalla tomografia, effettuata a 50 cm da terra, risulta che il legno nella sezione in analisi presenta una forte degradazione in posizione centrale tendente al Sud (blu).

% legno degradato: 42 %

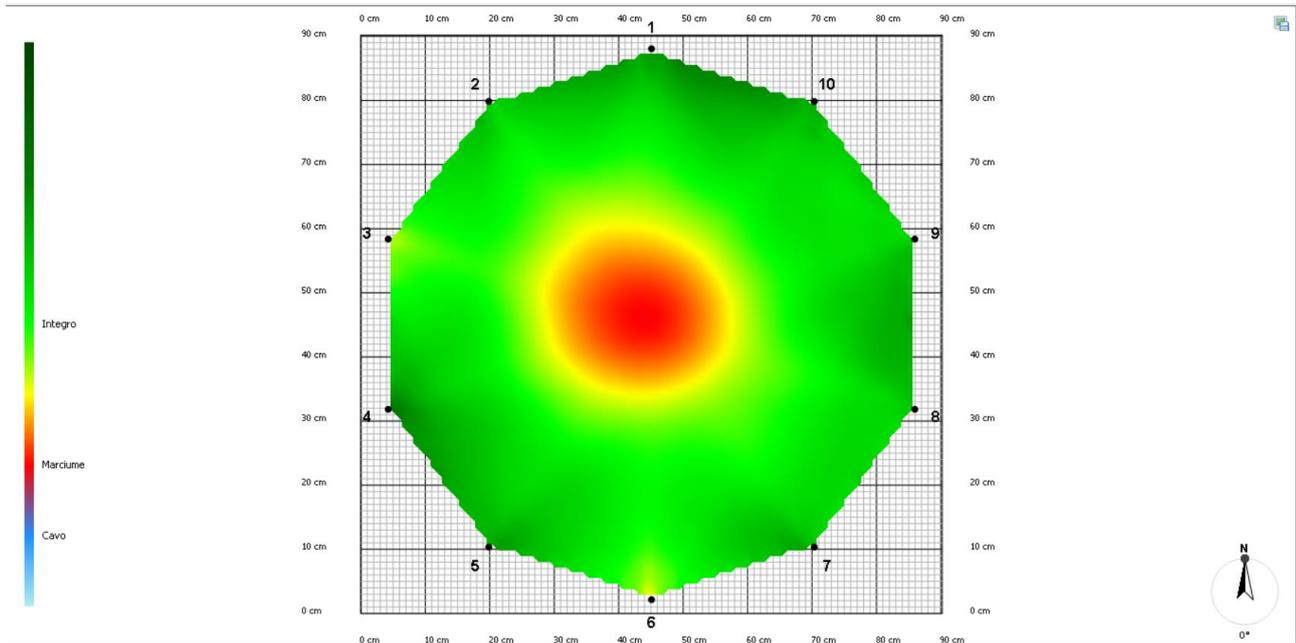
Dalla tomografia, effettuata a 50 cm da terra, risulta che il legno nella sezione in analisi presenta un principio di degradazione (rosso) in posizione centrale. Il resto della sezione è in buone condizioni (verde).

% legno degradato: 11 %

Prescrizioni/note: L'albero presenta una piccola radice strozzante in direzione Nord, da rimuovere. Al castello è presente della corteccia inclusa. Alla chioma, in generale, sono presenti tagli necrotici. Sulla branca secondaria orientata in direzione Ovest è presente un sostituto completamente degradato, da rimuovere. Si *prescrive* la rimozione della piccola radice strozzante, la rimozione del sostituto degradato sulla branca secondaria orientata in direzione Ovest ed una rimonda del secco.

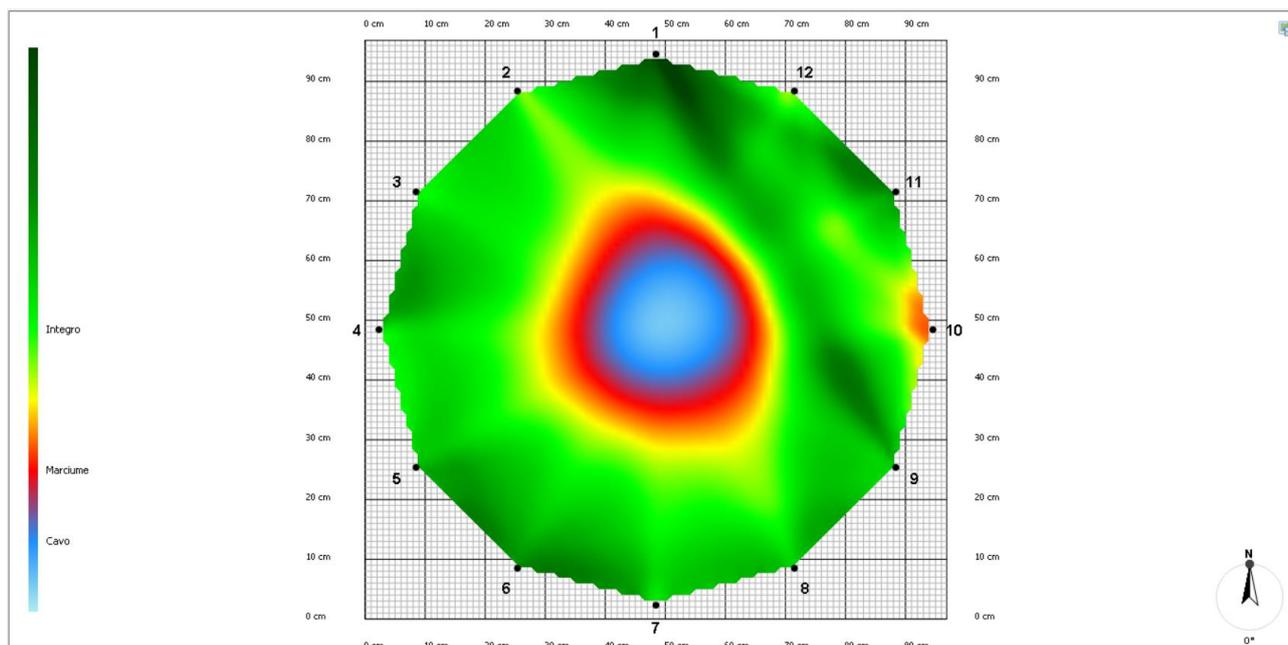
Dalla tomografia, effettuata a 70 cm da terra, risulta che il legno nella sezione in analisi presenta una porzione di legno degradato in posizione centrale (blu).

% legno degradato: 21 %

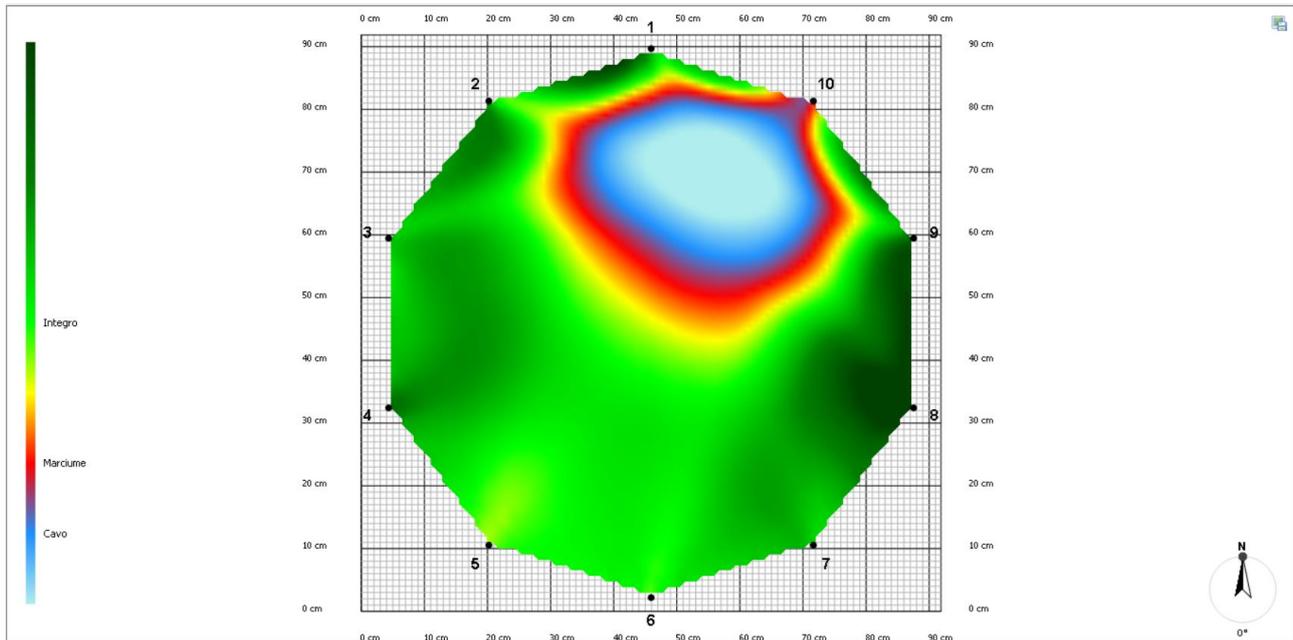
Dalla tomografia, effettuata a 170 cm da terra (sotto al castello), risulta che il legno nella sezione in analisi presenta una porzione di legno degradato in posizione settentrionale (blu).

% legno degradato: 26 %

Prescrizioni/note: L'albero presenta tutta la porzione del fusto esposta a Nord/Est completamente decorticata, con legno degradato, con fori da insetti xilofagi. A batterlo con il martello in resina risulta cavo da terra fino a circa 170 cm. Al castello, in direzione Est è presente una cavità che intercetta anche l'inserzione della branca orientata in direzione Nord. Dalle analisi strumentale e visiva risulta che l'esemplare non è più in grado di mantenere un buon livello di stabilità. Motivo per cui se ne *prescrive* l'abbattimento.

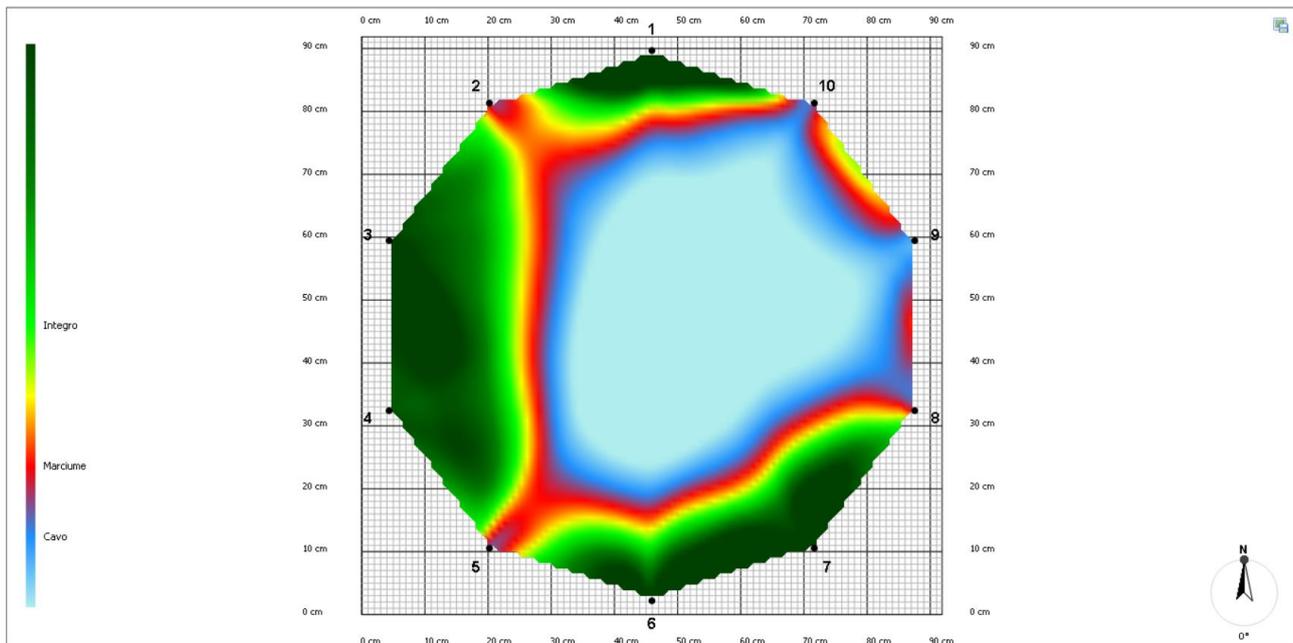
Dalla tomografia, effettuata a 30 cm da terra, risulta che il legno nella sezione in analisi presenta una estesa porzione di legno fortemente degradato (blu).

% legno degradato: 63 %

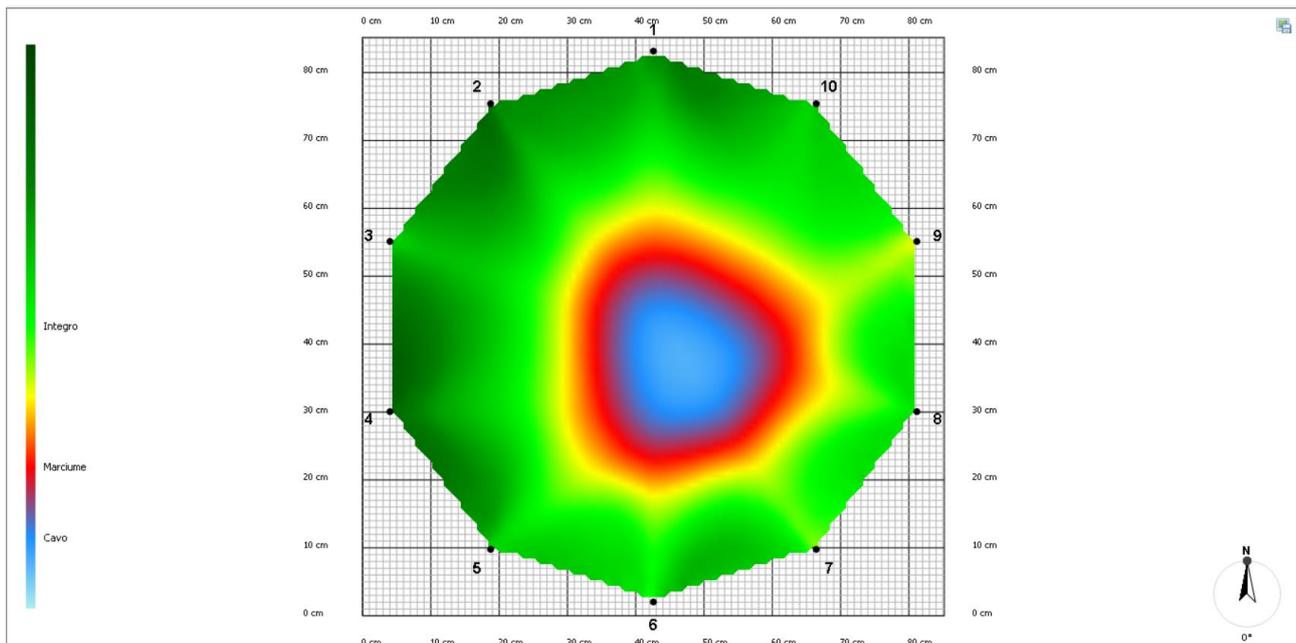
Dalla tomografia, effettuata a 40 cm da terra, risulta che il legno nella sezione in analisi presenta una degradazione in posizione centrale (blu).

% legno degradato: 26 %

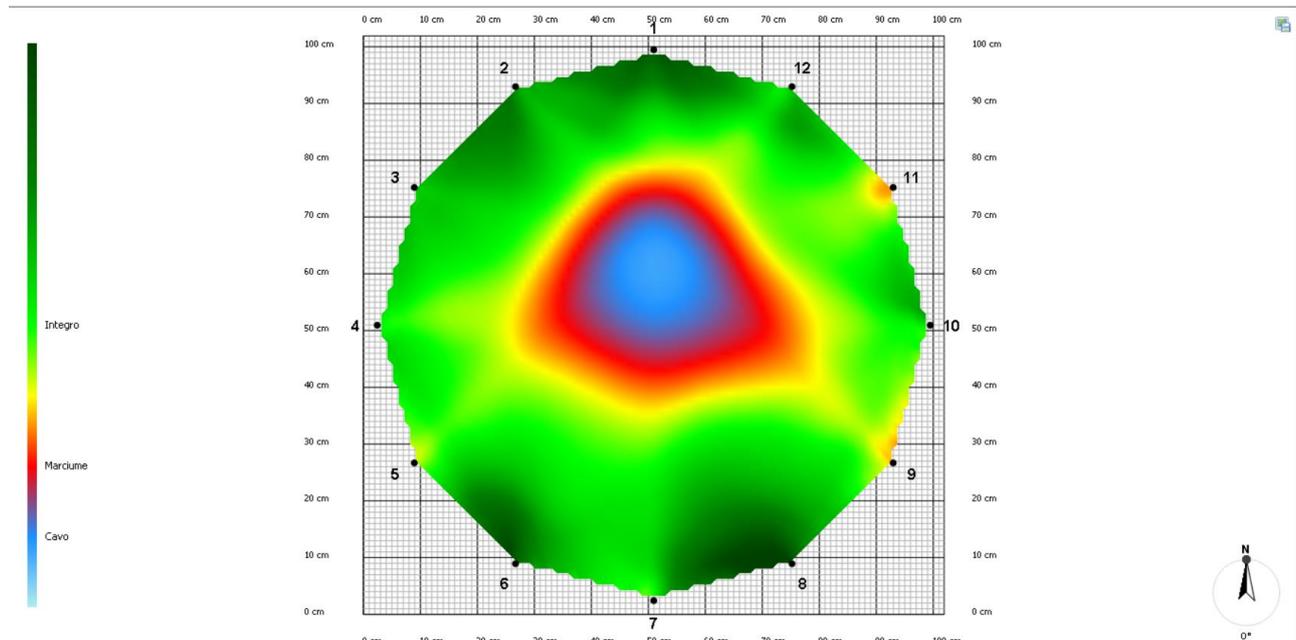
Dalla tomografia, effettuata a 50 cm da terra, risulta che il legno nella sezione in analisi presenta una degradazione in posizione centrale (blu).

% legno degradato: 24 %
