Valutazione di stabilità di alcuni esemplari arborei presenti lungo Viale Apua a Pietrasanta (LU).

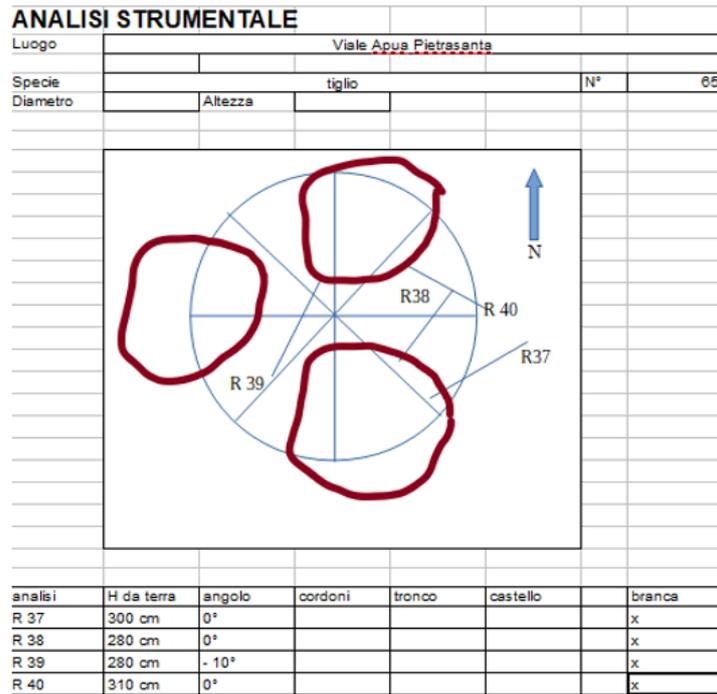
Orientamento delle 4 prove con dendropenetrometro effettuate sul tiglio n. 65.

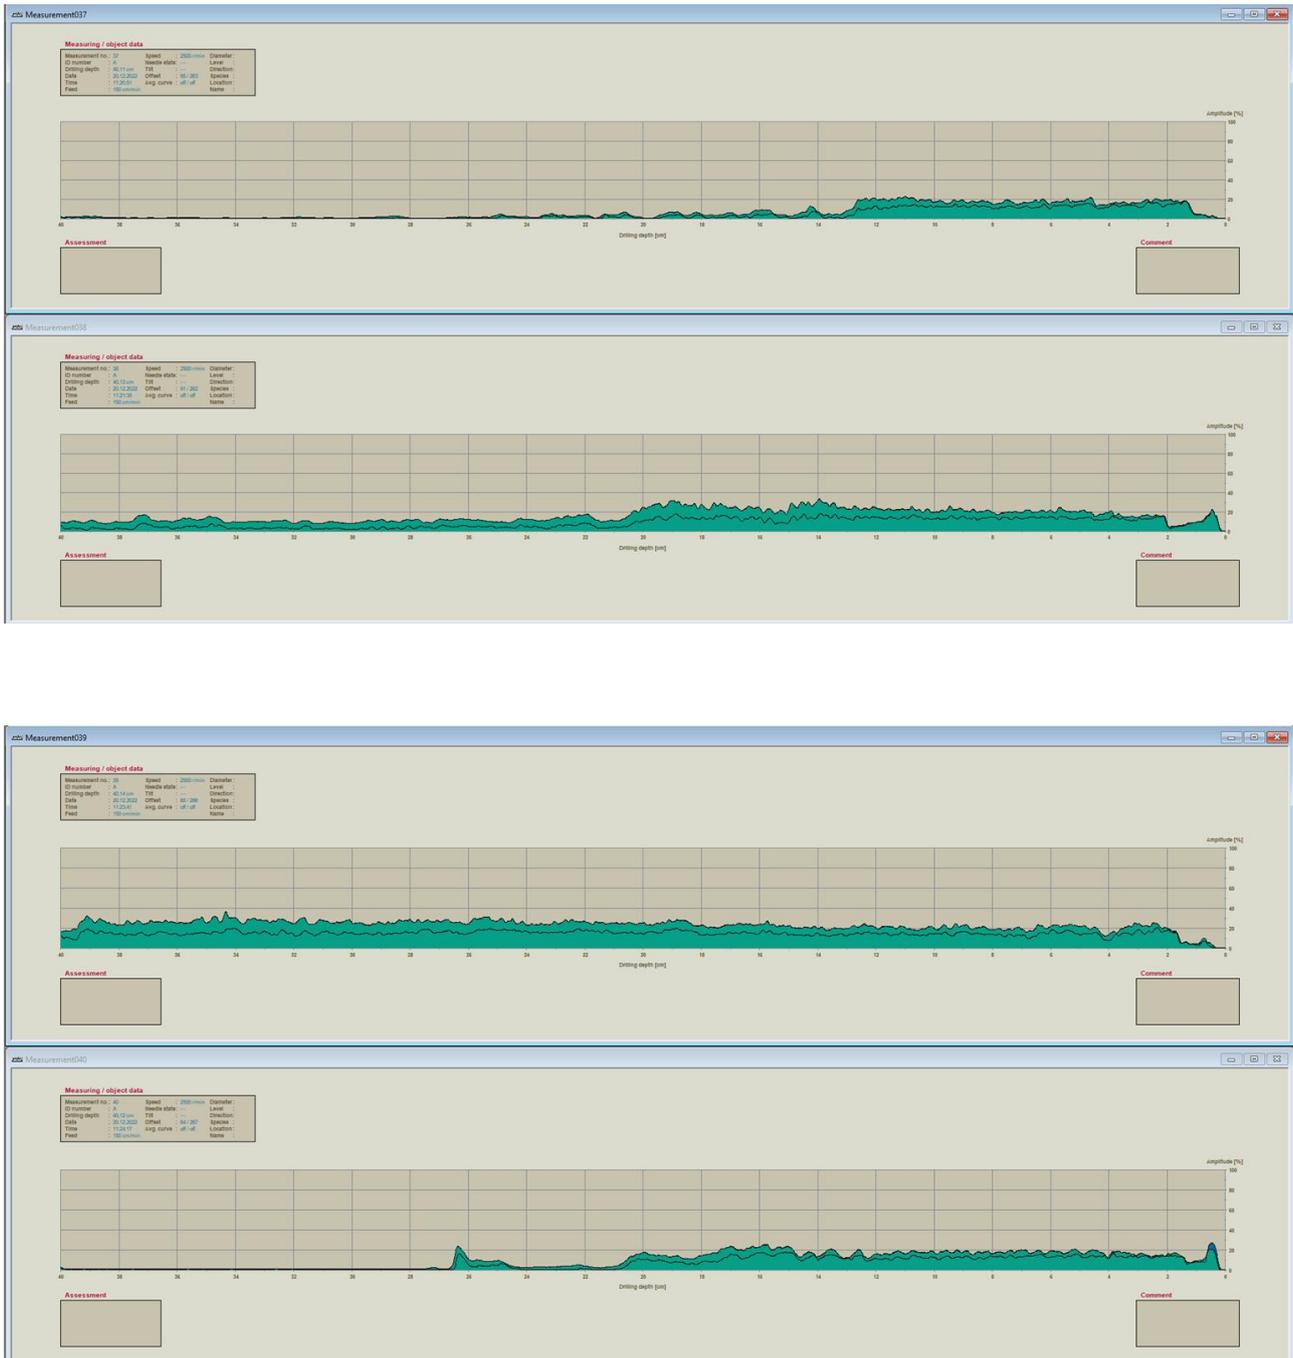
Tracciati n.37, 38, 39 e 40 effettuati sulle branche del tiglio n. 65.

I tracciati n.37 e n.38 indicano la presenza di legno degradato e cavità: la pianta non ha compartimentato.

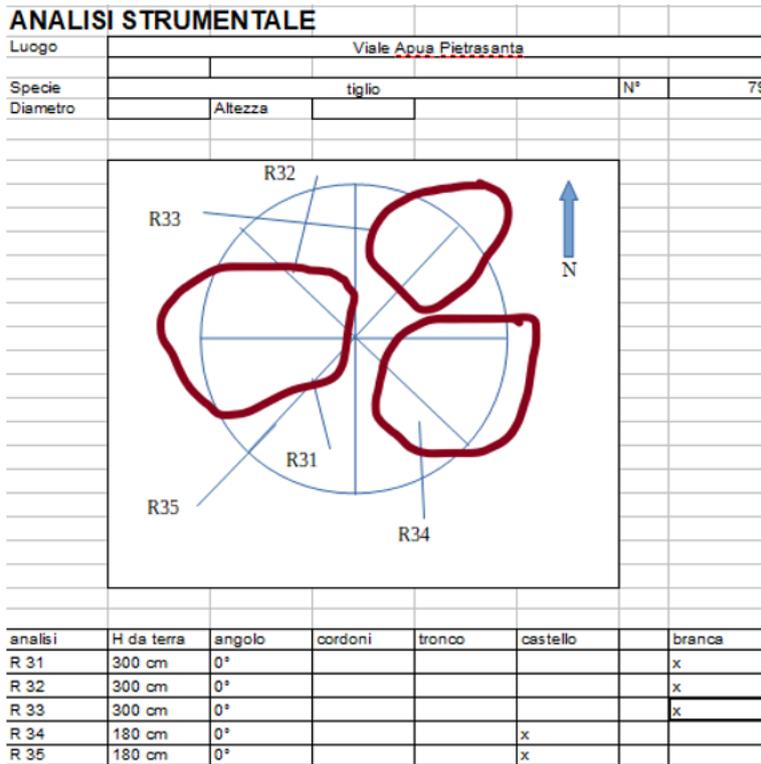
Orientamento delle 5 prove con dendropenetrometro effettuate sul taglio n. 79.

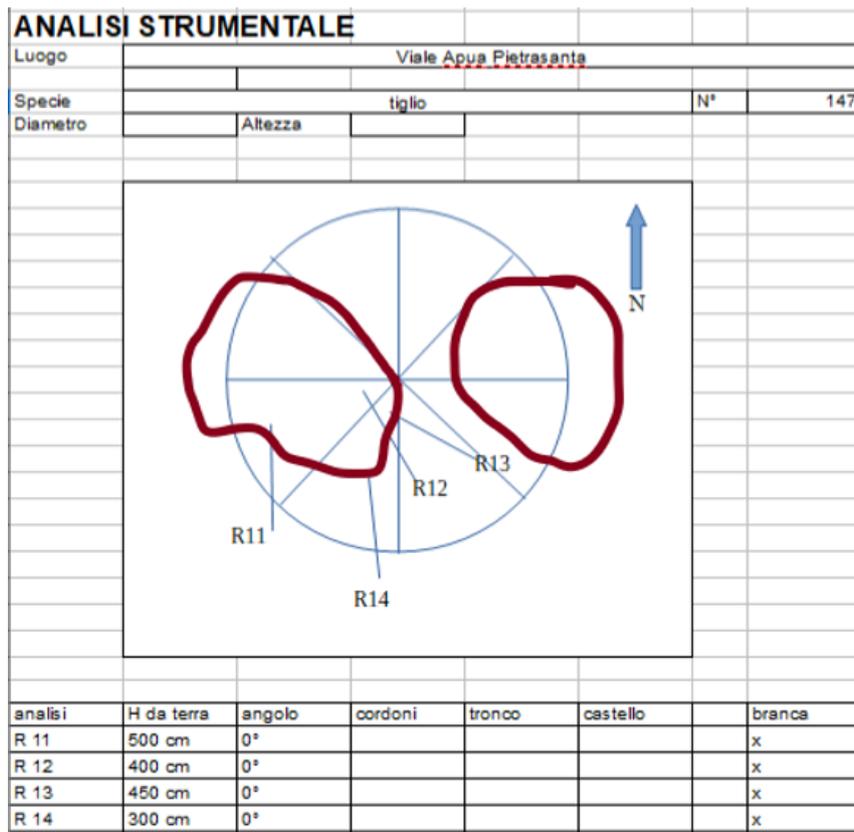
Orientamento delle 3 prove con dendropenetrometro effettuate sul taglio n. 147.

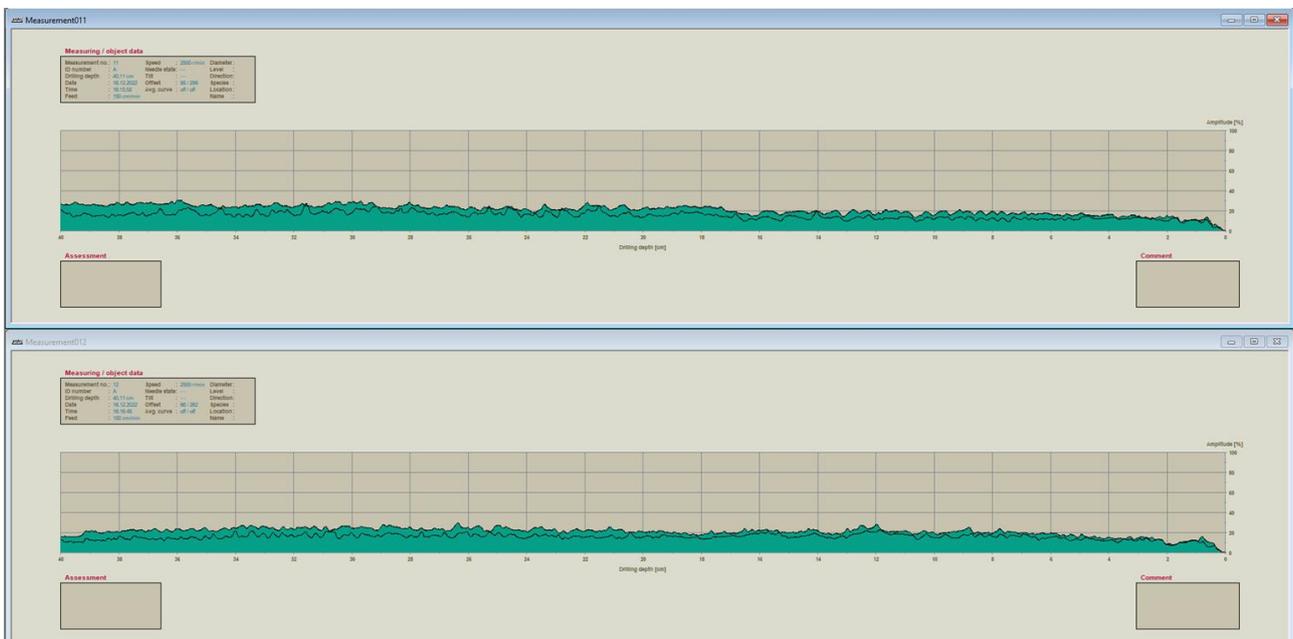
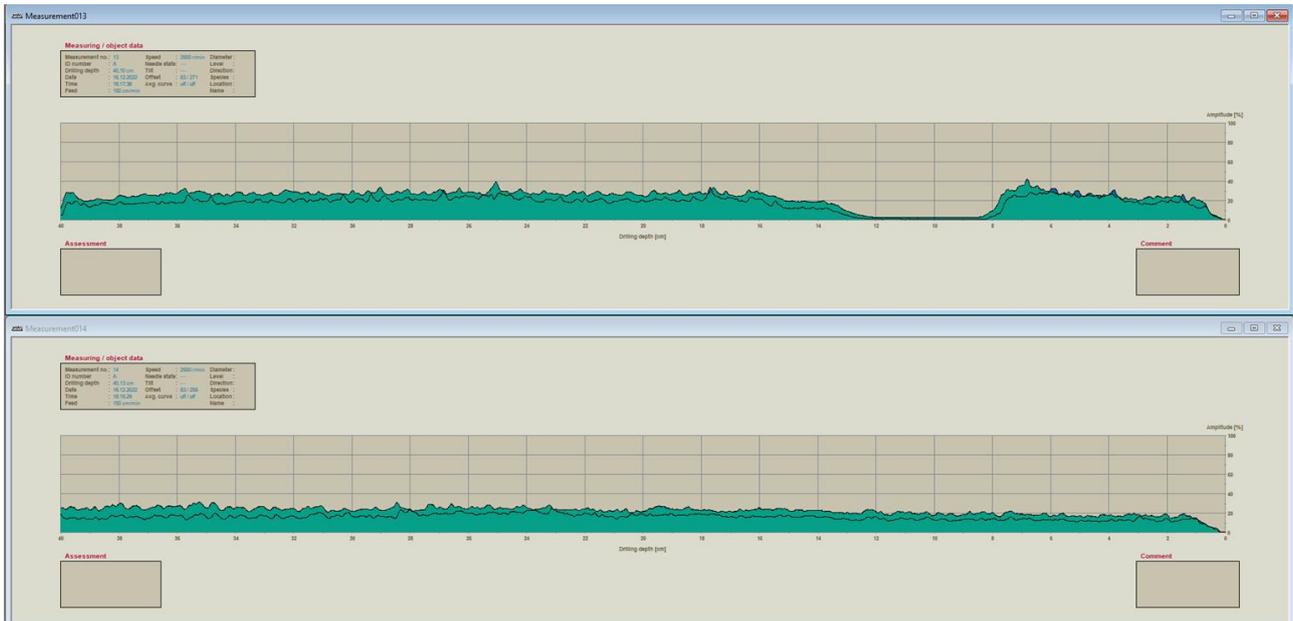
Tracciati n.11, 12, 13 e 14 effettuati sulle branche del tiglio n. 147.

A parte il tracciato n.13, eseguito all'interno della "sbraciolatura" che mostra una degradazione parzialmente compartimentata, gli altri tracciati sono tutti tipici della specie.

Prescrizioni/note: L'albero presenta della corteccia inclusa al castello. Sulle branche secondarie orientate in direzione Nord sono presenti delle carie. In generale, sulla chioma sono presenti lesione da taglio necrotiche. Dalle analisi strumentali risulta che, eccetto il tracciato n.13, gli altri rientrano nella norma della specie. Si prescrive un abbassamento delle branche fino ai vecchi tagli per diminuire il carico che grava sul punto di inserzione.

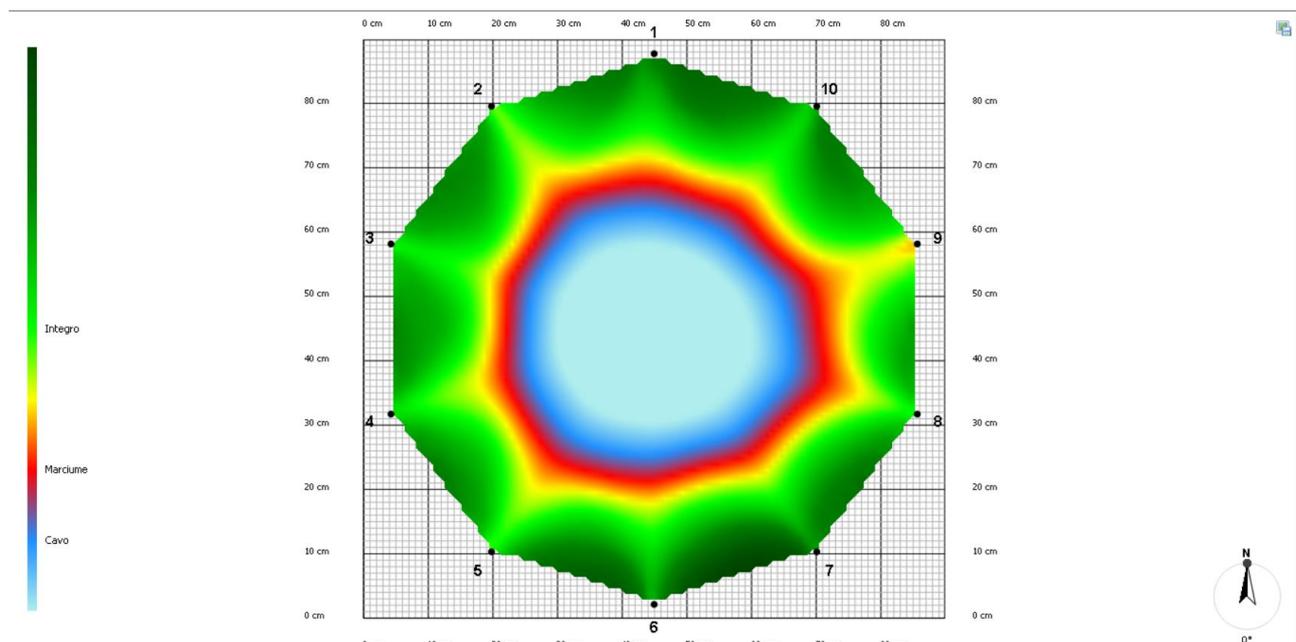
Dalla tomografia, effettuata a 65 cm da terra, risulta che nella sezione in analisi il legno presenta una forte degradazione in posizione centrale (blu).

% legno degradato: 44 %

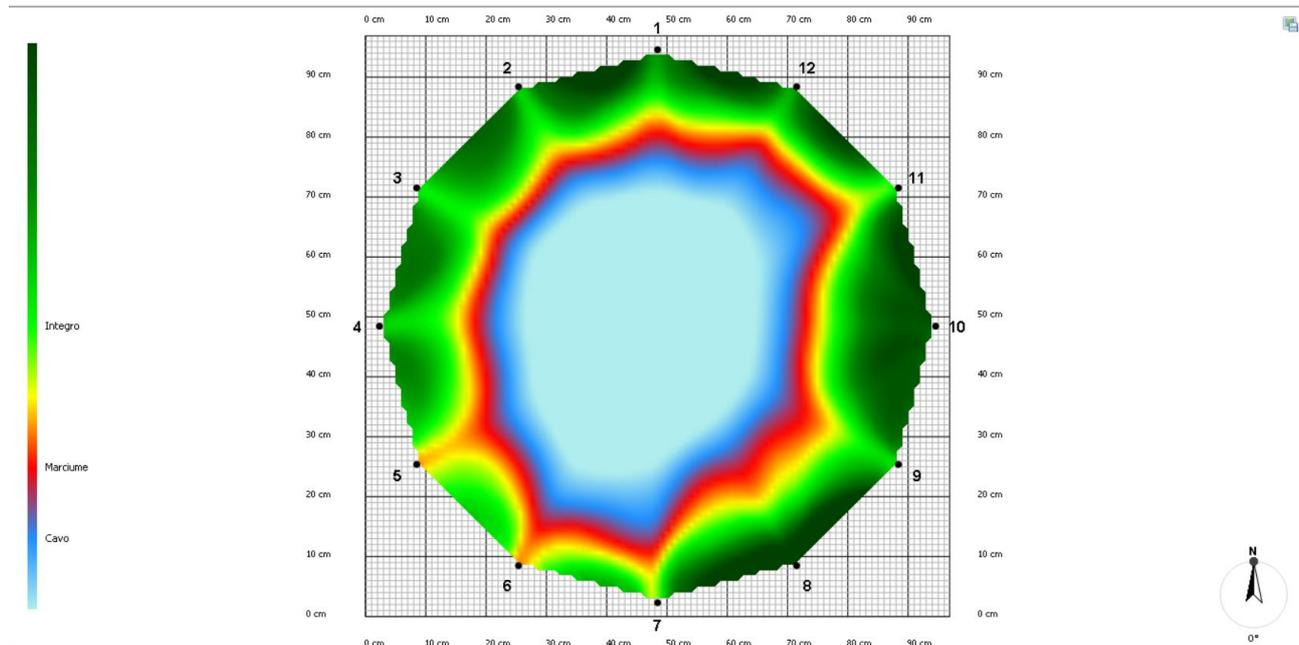
Dalla tomografia, effettuata a 40 cm da terra, risulta che nella sezione in analisi il legno presenta una forte degradazione in posizione centrale (blu).

% legno degradato: 58 %

Prescrizioni/note: L'albero presenta al colletto, tra i cordoni una cavità che continua verso il basso di almeno 50 cm. Il fusto, in direzione Nord suona a vuoto da terra fino a sotto il castello ad insce della presenza di legno degradato. Al castello della corteccia inclusa. Dal risultato dell'analisi strumentale effettuata al colletto risulta che l'albero non è più in grado di mantenere un buon livello di stabilità. Per tale motivo se ne *prescrive* l'abbattimento.

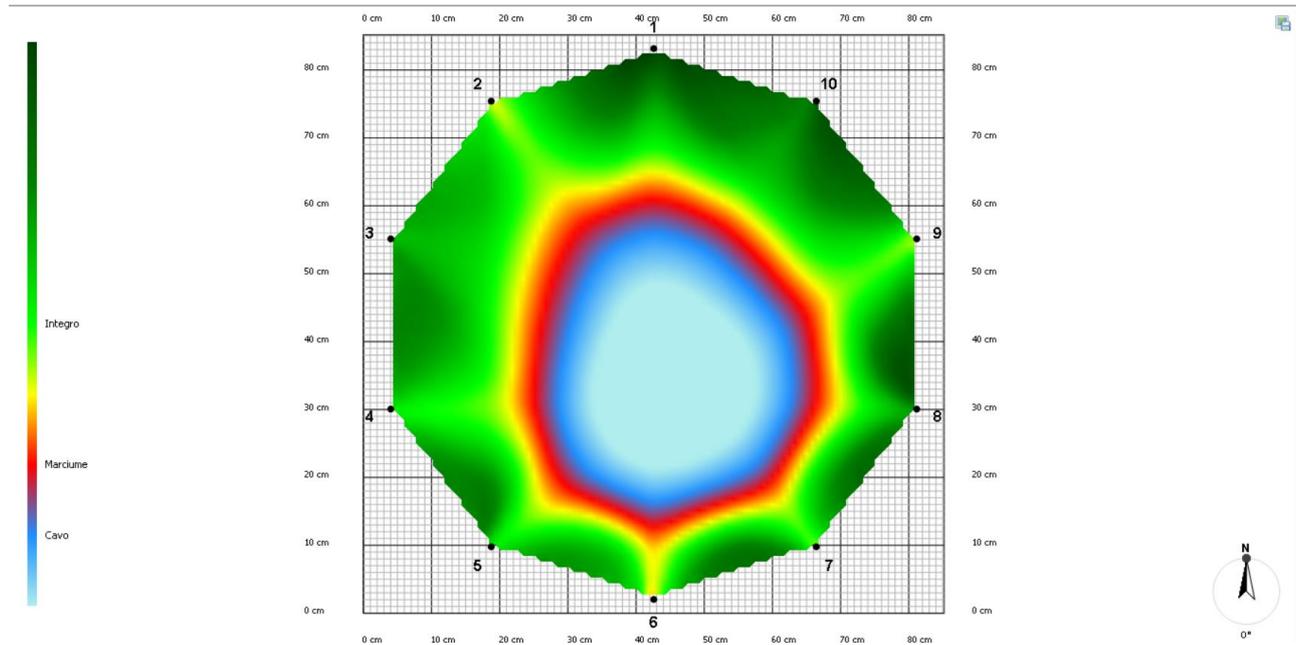
Dalla tomografia, effettuata a 30 cm da terra, risulta che nella sezione in analisi il legno presenta una forte degradazione in posizione centrale (blu).

% legno degradato: 42 %

Prescrizioni/note: L'albero presenta corpi fruttiferi di funghi agenti di carie appartenenti al genere Ganoderma al colletto tra i cordoni in direzione Nord e Sud/Est. Al castello è presente della corteccia inclusa. Sulle branche sono presenti ferite rimarginate. Dal risultato dell'analisi strumentale effettuata al colletto e dalla presenza di funghi appartenenti al genere Gandoerma, aggressivi degradatori del legno presente nel cilindro centrale degli alberi, risulta che l'albero non è più in grado di mantenere un buon livello di stabilità. Pe tale motivo se ne *prescrive* l'abbattimento.

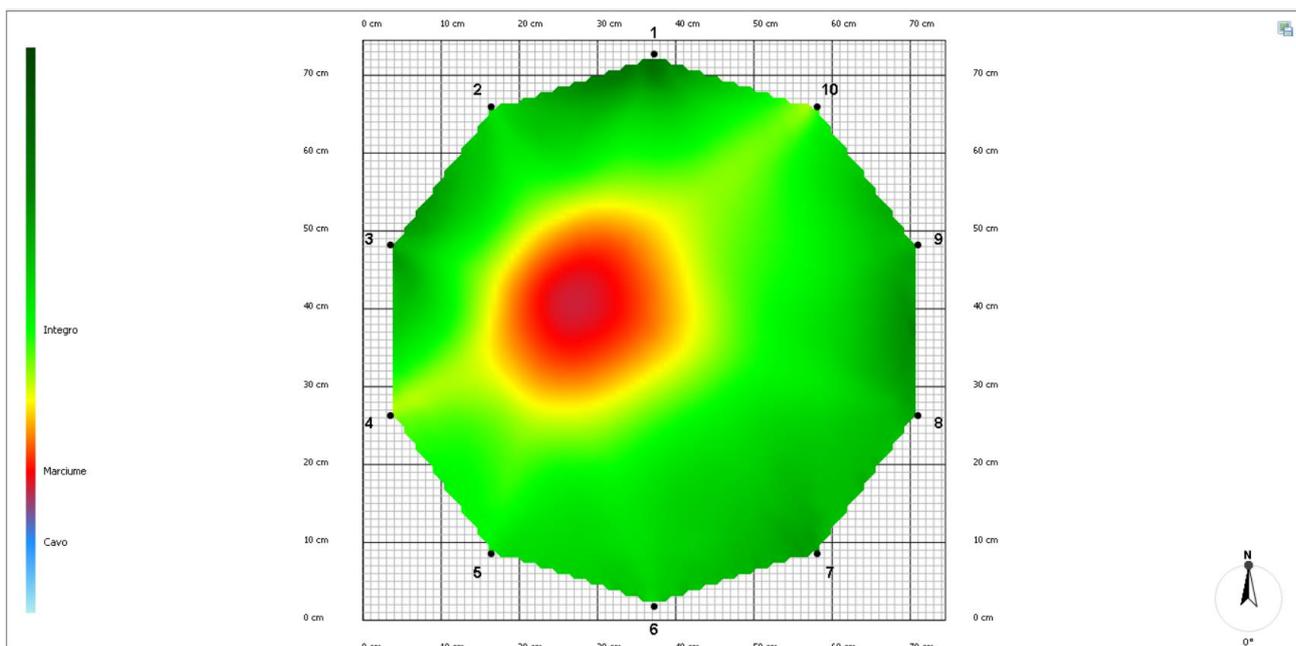
Dalla tomografia, effettuata a 40 cm da terra, risulta che nella sezione in analisi il legno presenta principio di degradazione del legno in posizione occidentale (rosso).

% legno degradato: 14%

Prescrizioni/note: L'albero presenta al colletto il cordone orientato in direzione Sud lievemente lesionato. Al castello sono presenti piante da rimuovere. La branca primaria orientata in direzione Sud/Est e la secondaria orientata a Ovest (della primaria a Nord) presentano monconi rimarginati con legno di reazione. Si *prescrive* la rimozione delle piante dal castello ed una rimonda del secco.

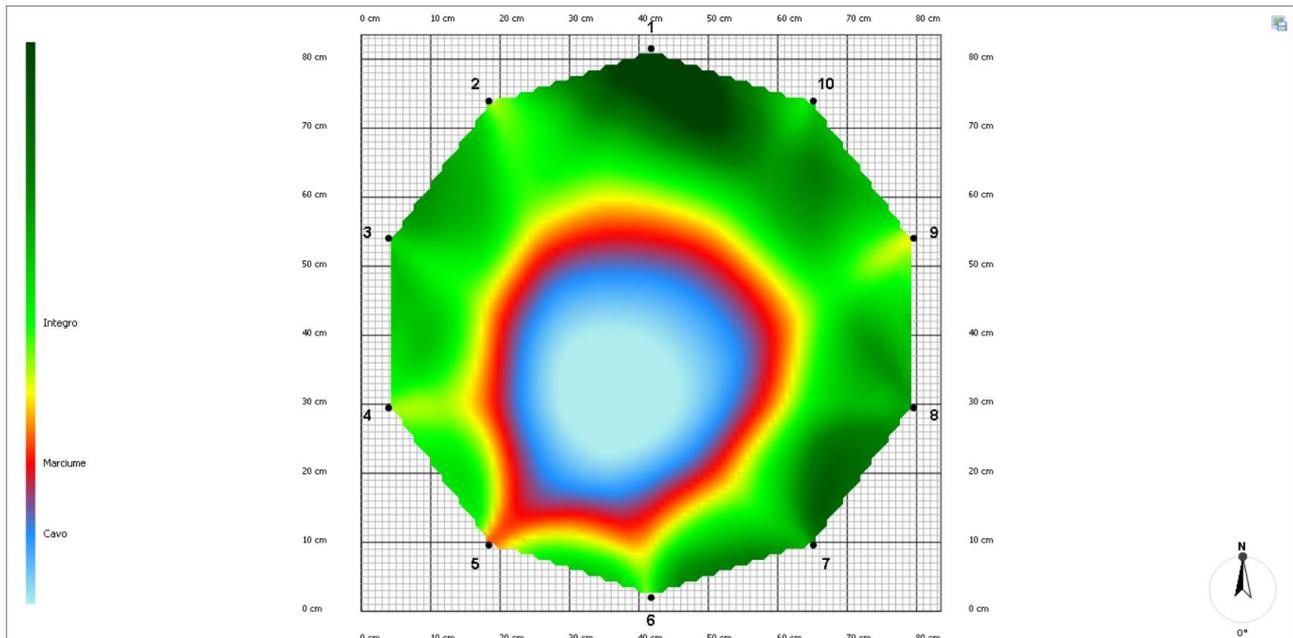
Dalla tomografia, effettuata a 30 cm da terra, risulta che nella sezione in analisi il legno presenta una forte degradazione in posizione centrale (blu).

% legno degradato: 39%

Prescrizioni/note: L'albero presenta al colletto sul cordone orientato in direzione Sud delle lesioni. Al castello è presente della corteccia inclusa. Le branche primarie orientate in direzione Nord, Sud ed Est sono cariate. Dal risultato dell'analisi strumentale effettuata al colletto risulta che l'albero non è più in grado di mantenere un buon livello di stabilità. Per tale motivo se ne *prescrive* l'abbattimento.

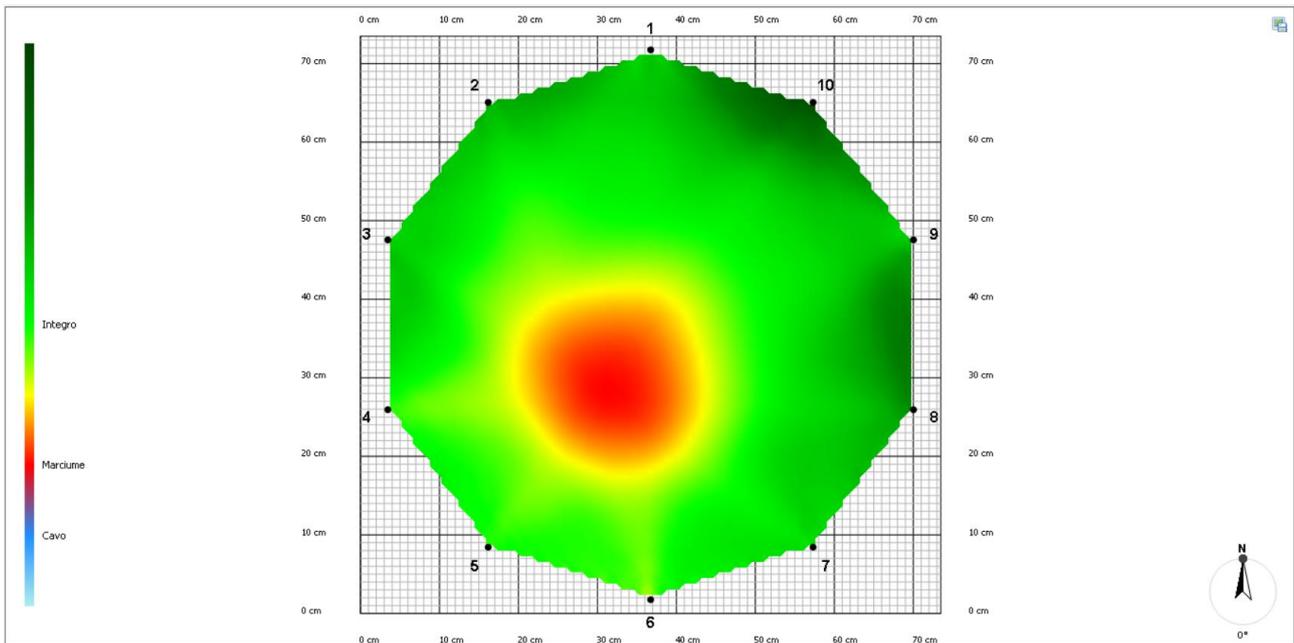
Dalla tomografia, effettuata a 30 cm da terra, risulta che nella sezione in analisi il legno presenta un principio di degradazione del legno in posizione centrale (rosso).

% legno degradato: 13%

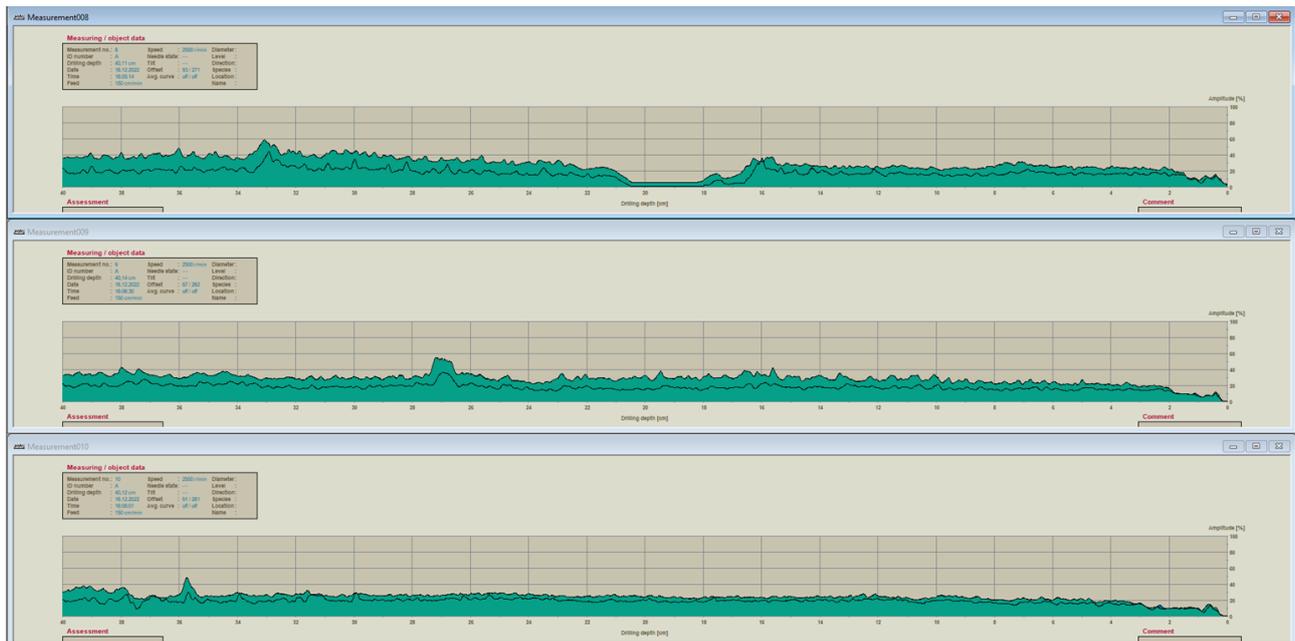
Tracciati n.8, 9 e 10 effettuati sulle branche del taglio n. 178.

Il tracciato n.8 mostra una zona di degradazione all'interno della branca, solo parzialmente compartimentata.

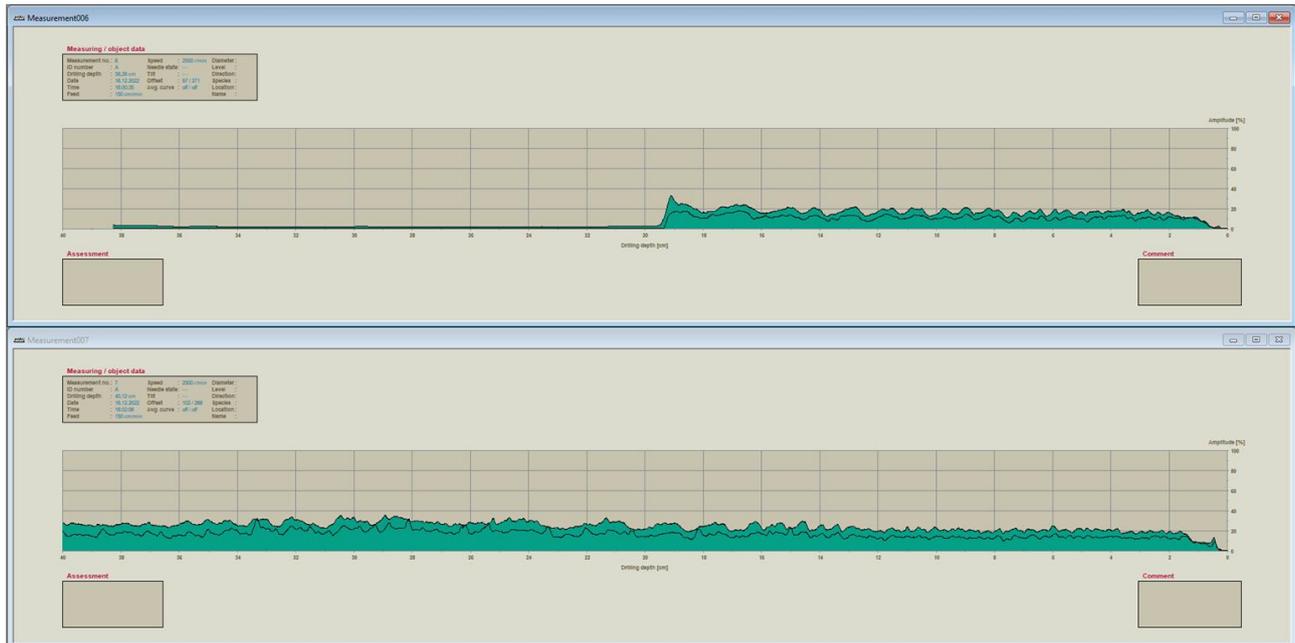
Traccati n.6 e 7 effettuati sulle branche del tiglio n. 182.

Il tracciato n.6 è stato eseguito a 5 m indica una cavità estesa anche se compartimentata. Mentre il tracciato n.7 eseguito alla base della branca non evidenzia particolari criticità.

Prescrizioni/note: L'albero presenta i cordoni radicali con degradazioni superficiali. Al castello, in direzione est, è presente una cavità che chiude. Sulla branca primaria orientata in direzione Nord sono presenti delle carie. Mentre sulla branca primaria orientata in direzione Sud è presente una lesione con legno di reazione degradato. Dalle analisi strumentali risulta che le amplitudini sono comunque basse, segno che la resistenza alla penetrazione non è molto elevata.

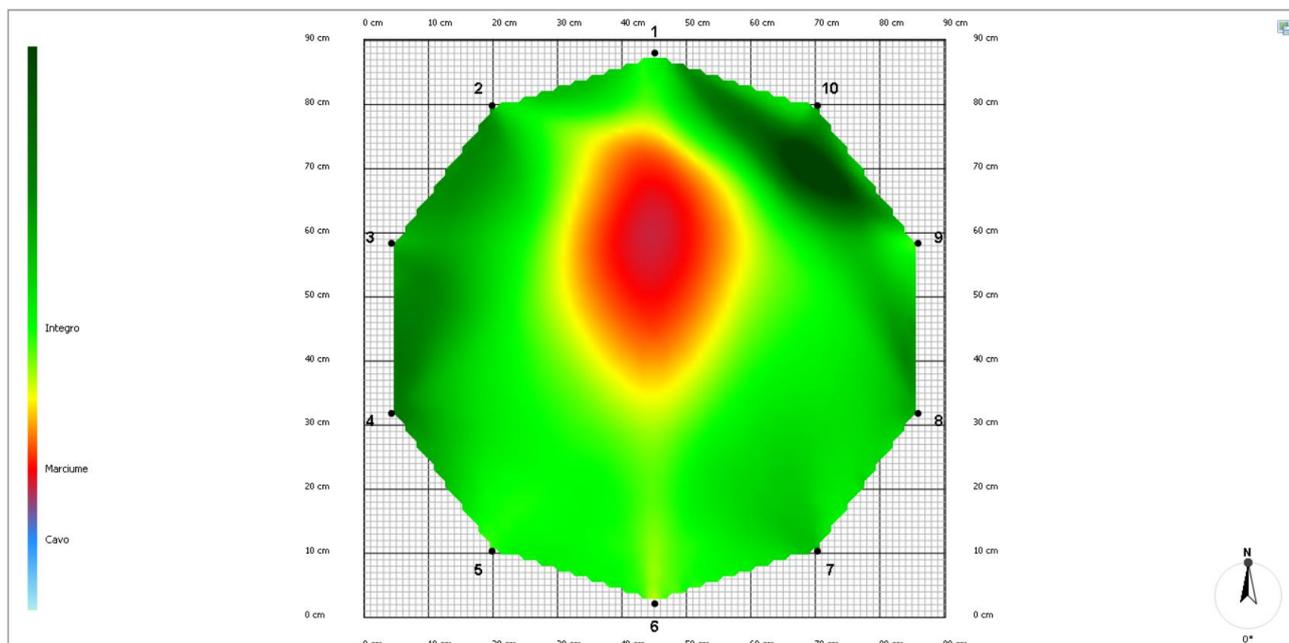
Dalla tomografia, effettuata a 180 cm da terra (sotto il castello), risulta che nella sezione in analisi il legno presenta un principio di degradazione del legno in posizione centrale (rosso).

% legno degradato: 16%

Prescrizioni/note: L'albero presenta una radice strozzante lesionata in direzione Est da rimuovere. Al colletto, inoltre, sui cordoni, è presente una degradazione superficiale. Al castello, in direzione Nord, è presente un moncone cavo, che scendendo sotto il castello chiude. Inoltre al castello è presente della corteccia inclusa. Sulla branca primaria orientata in direzione Sud sono presenti iperplasie e piccole degradazioni. Si *prescrive* un alleggerimento della chioma ed una rimonda del secco.

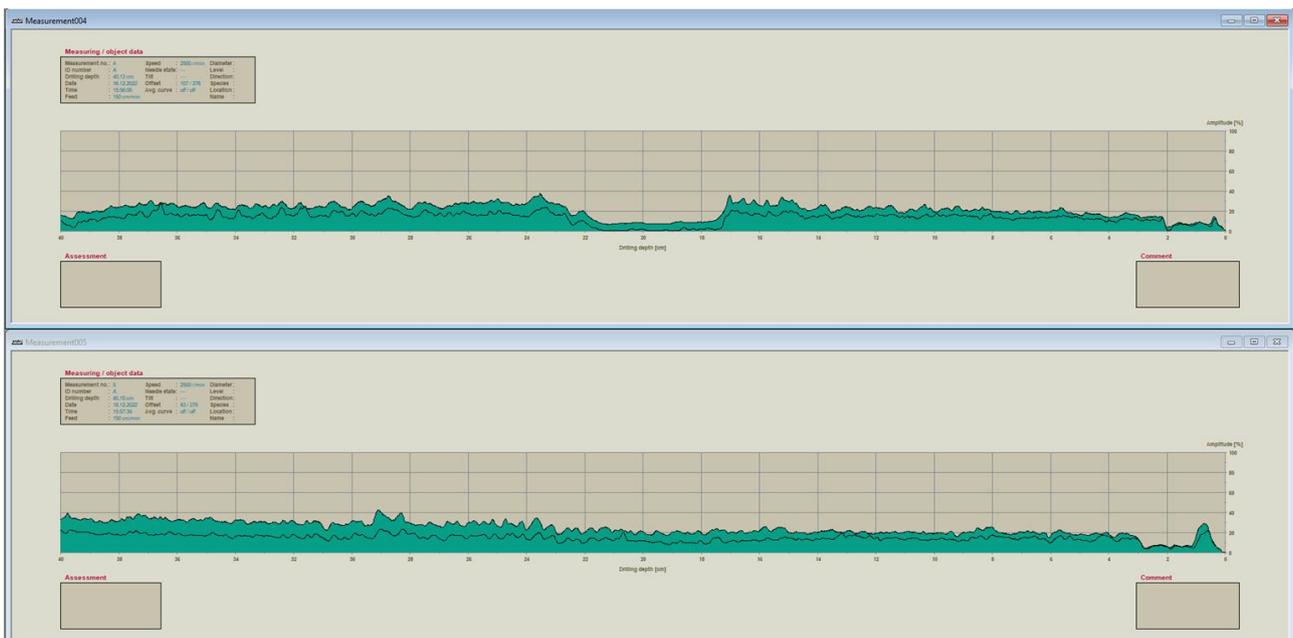
Traccati n.4 e 5 effettuati sulle branche del tiglio n. 182.

Il tracciato n.4, eseguito sulla branca con cavità, mostra la presenza di legno degradato all'interno della branca, ma la degradazione è circoscritta e da una parte compartimentata.

Prescrizioni/note: L'albero presenta una radice strozzante lesionata in direzione Est da rimuovere.

All'inserzione della branca primaria orientata in direzione Sud è presente una carie. Sulla branca primaria orientata in direzione Nord, invece, è presente un moncone cariato e sulle secondarie sono presenti lesioni.

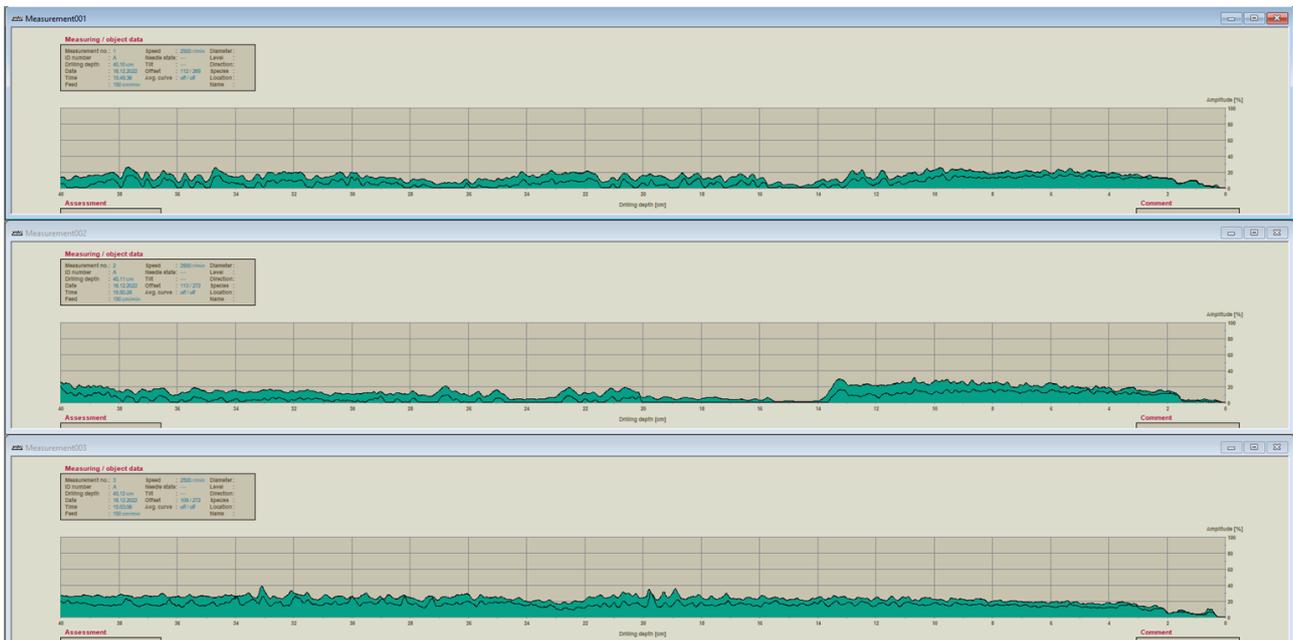
Tracciati n.1,2 e 3 effettuati sulle branche del tiglio n. 183.

I tracciati n° 1 e 2 mostrano un profilo con legno degradato già dopo pochi cm, l'amplitudine è bassa, non arrivando a 40, e questo mostra che anche il legno non degradato ha comunque poca resistenza.

Prescrizioni/note: L'albero presenta una lieve degradazione superficiale sui cordoni radicali. Al castello è presente della corteccia inclusa. All'inserzione della branca primaria orientata in direzione Est è presente una lesione rimarginata con fori da insetti xilofagi. La branca primaria orientata in direzione Nord, invece, presenta una lesione rimarginata con legno degradato. Mentre sulla branca orientata in direzione Sud sono

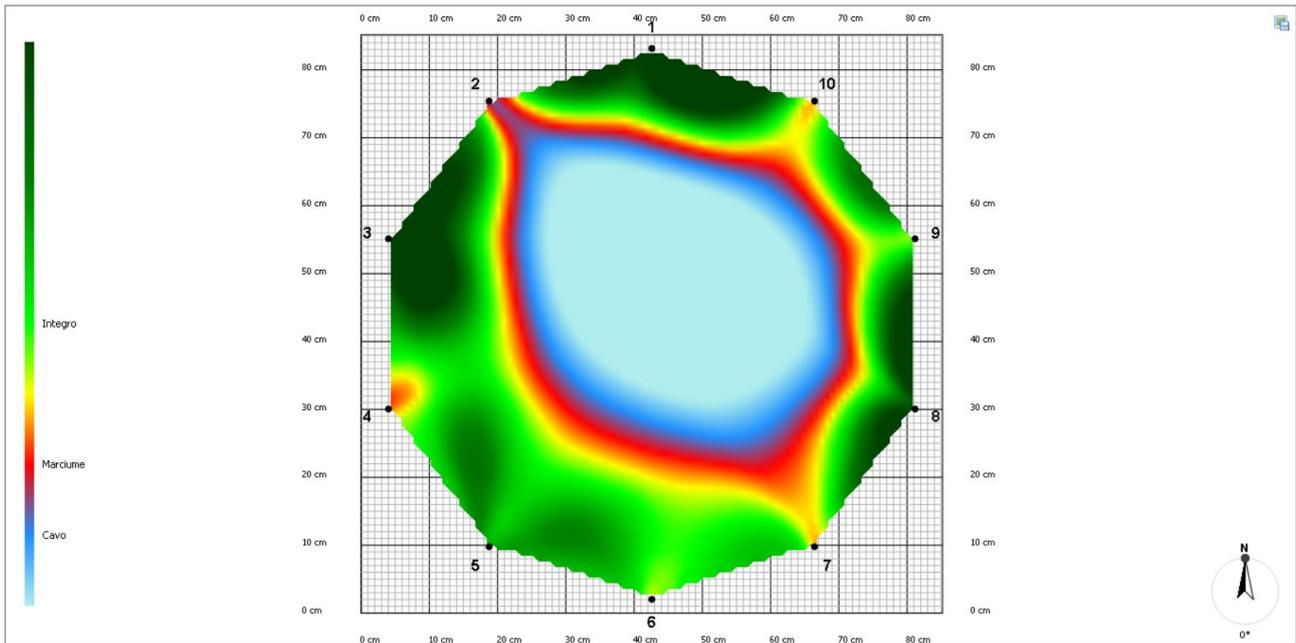
Dalla tomografia, effettuata a 10 cm da terra, risulta che nella sezione in analisi il legno presenta un forte degradazione in posizione centrale (blu).

% legno degradato: 52%

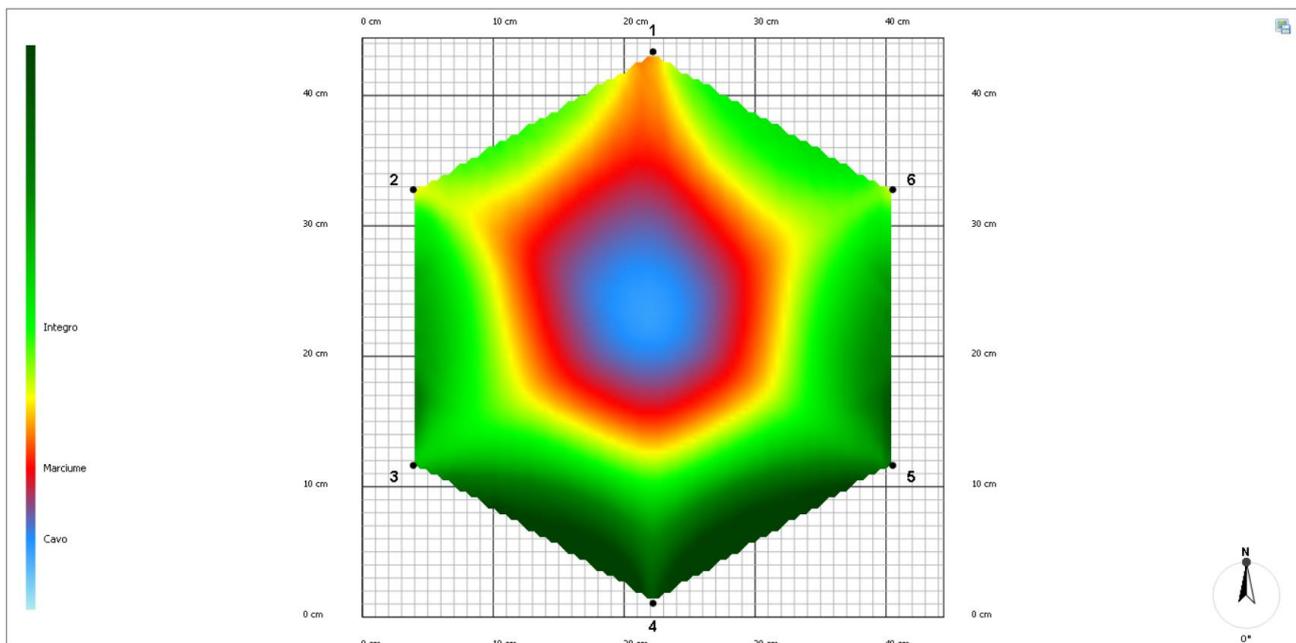
Dalla tomografia, effettuata a 55 cm da terra, risulta che nella sezione in analisi il legno presenta un forte degradazione in posizione centrale (blu).

% legno degradato: 40%

Prescrizioni/note: L'albero presenta il colletto interrato. Sul fusto, a 50 cm da terra in direzione Sud, è presente una ferita con legno degradato e fori di insetti xilofagi. Al castello è presente della corteccia inclusa. Le branche presentano ferite con legno degradato. Dal risultato dell'analisi strumentale effettuata al colletto risulta che l'albero non è più in grado di mantenere un buon livello di stabilità. Per tale motivo se ne *prescrive* l'abbattimento.

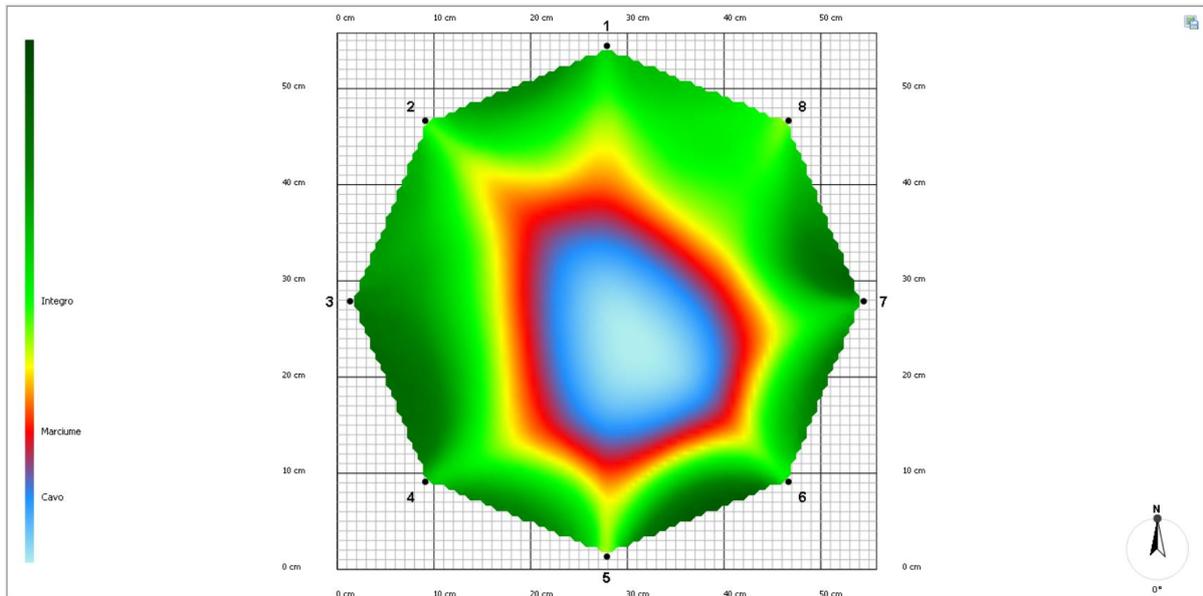
Dalla tomografia, effettuata a 5 cm da terra, risulta che nella sezione in analisi il legno presenta un forte degradazione in posizione centrale (blu).

% legno degradato: 37%

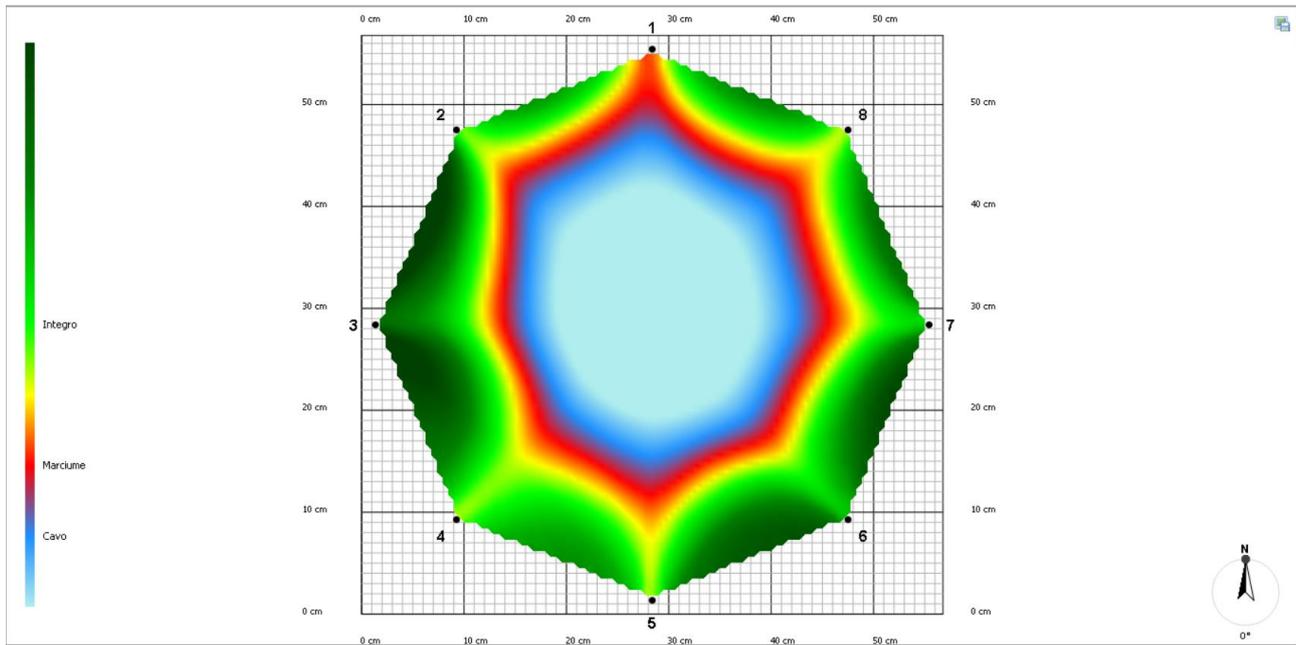
Dalla tomografia, effettuata a 190 cm da terra (sotto il castello), risulta che nella sezione in analisi il legno presenta un forte degradazione in posizione centrale (blu).

% legno degradato: 54%

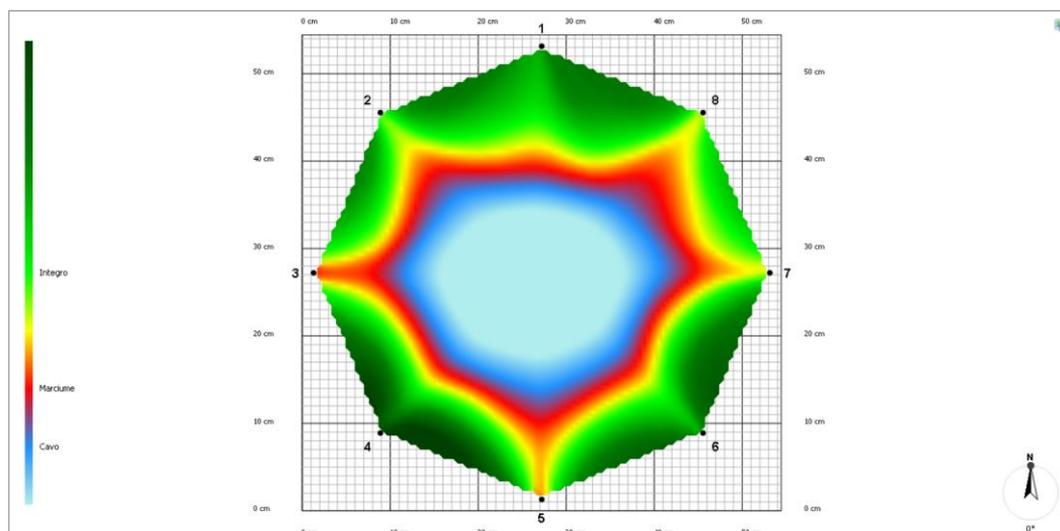
Dalla tomografia, effettuata a 5 cm da terra, risulta che nella sezione in analisi il legno presenta un forte degradazione in posizione centrale (blu).

% legno degradato: 53%

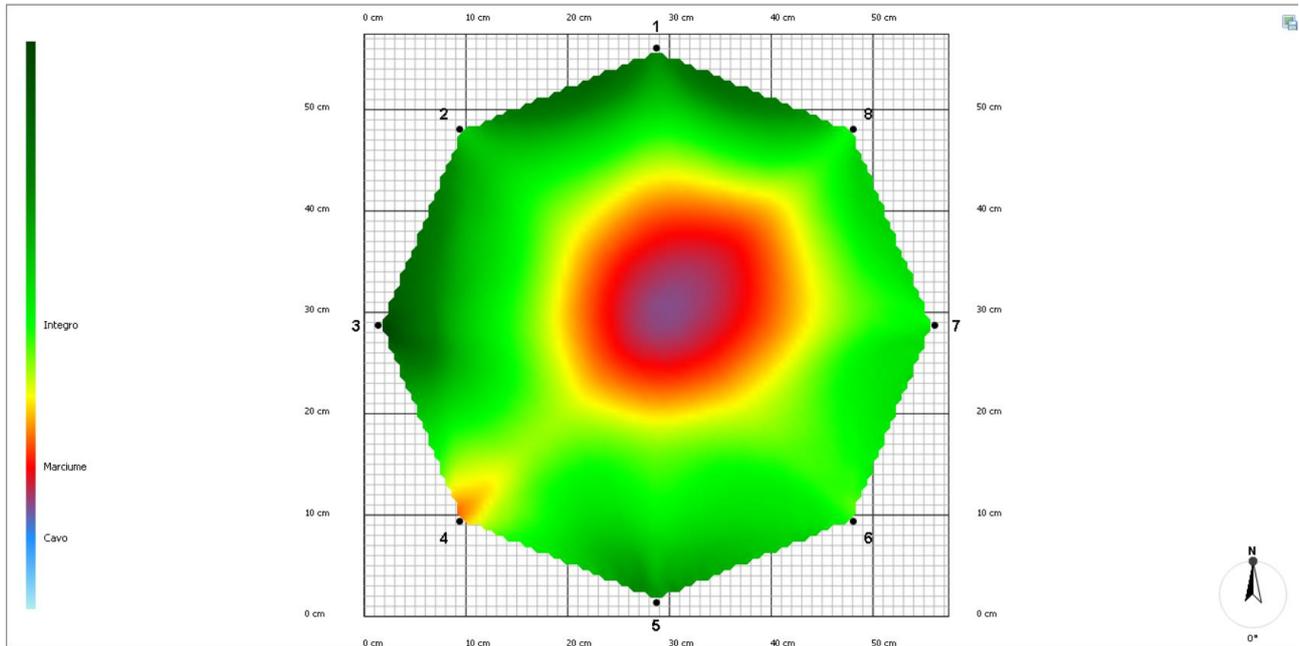
Dalla tomografia, effettuata a 20 cm da terra, risulta che nella sezione in analisi il legno presenta un principio di degradazione in posizione centrale (rosso/blu).

% legno degradato: 24%

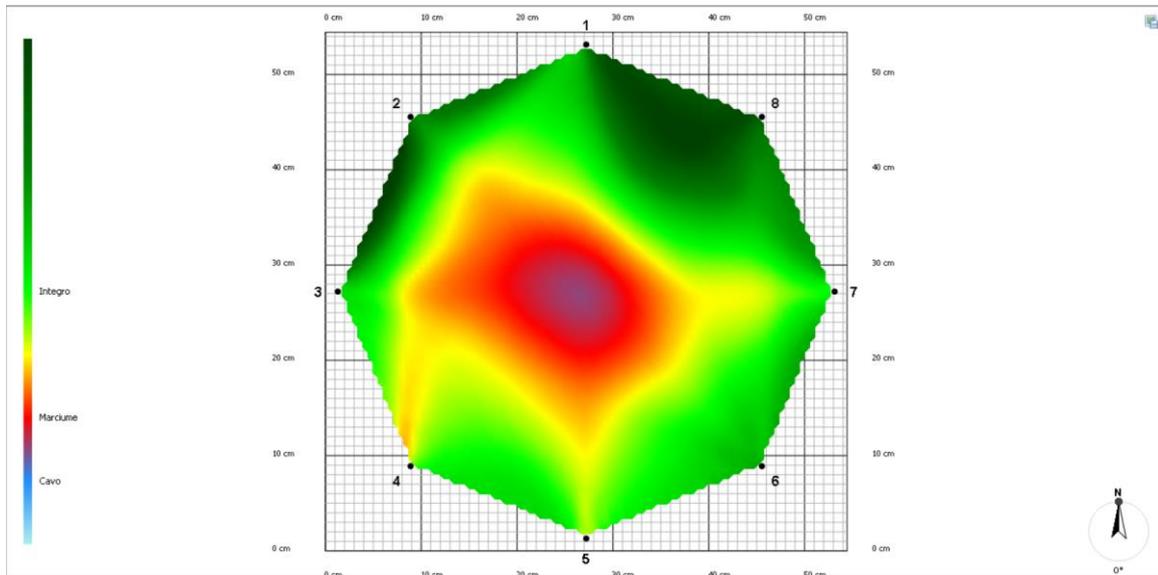
Dalla tomografia, effettuata a 170 cm da terra (sotto il castello), risulta che nella sezione in analisi il legno presenta un principio di degradazione in posizione centrale (rosso/blu).

% legno degradato: 29%

Prescrizioni/note: L'albero presenta il colletto interrato. Al castello è presente della corteccia inclusa. Sul fusto, in direzione Ovest, è presente una lesione superficiale. Al castello in direzione Est è presente un moncone cariato che chiude con legno degradato. La branca orientata in direzione Nord presenta una lesione rimarginata. Si *prescrive* una rimonda del secco.

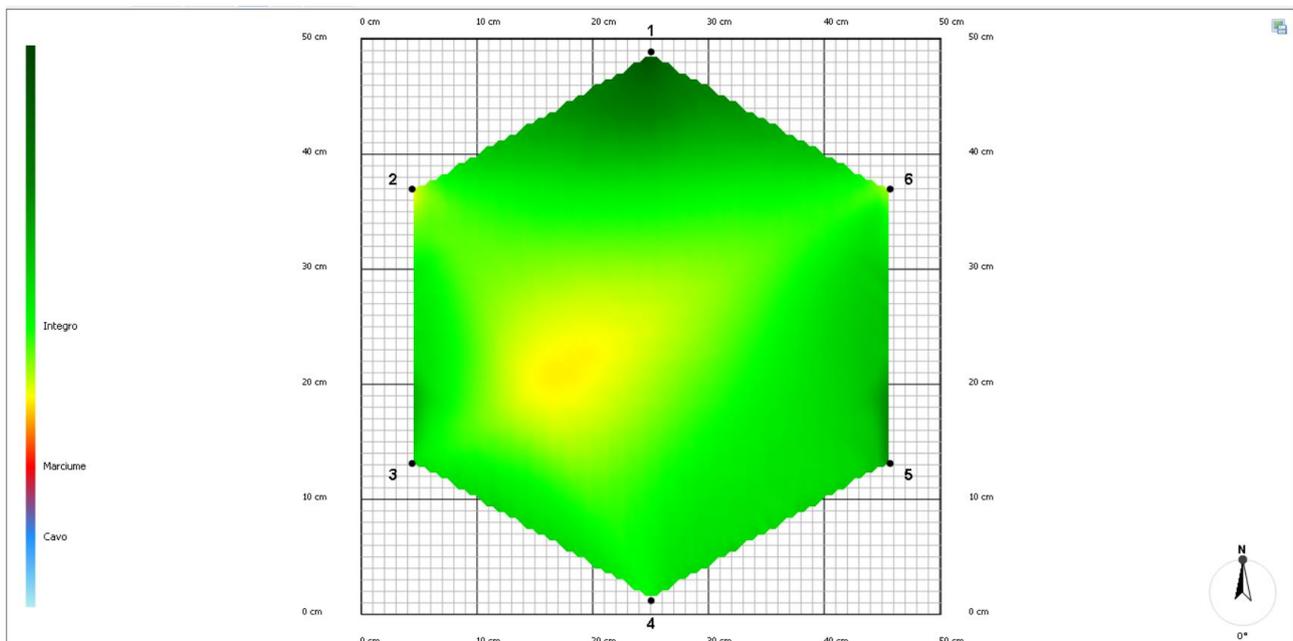
Dalla tomografia, effettuata a 15 cm da terra, risulta che nella sezione in analisi il legno presenta un lieve principio di degradazione in posizione centrale (giallo).

% legno degradato: 1%
