Valutazione di stabilità di alcuni esemplari arborei presenti lungo Viale Apua a Pietrasanta (LU).

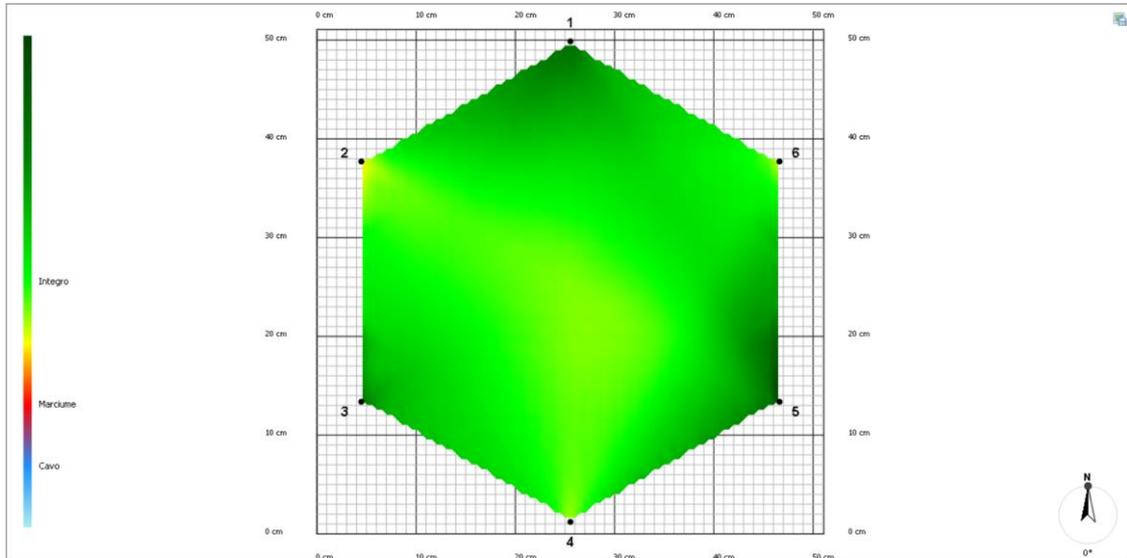
Dalla tomografia, effettuata a 20 cm da terra, risulta che nella sezione in analisi il legno è in buone condizioni (verde).

% legno degradato: 0 %

Prescrizioni/note: L'albero presenta al colletto, in direzione Nord, della degradazione superficiale. Al castello è presente della corteccia inclusa. La branca primaria orientata in direzione Ovest presenta un moncone rimarginato. Si *prescrive* una rimonda del secco.

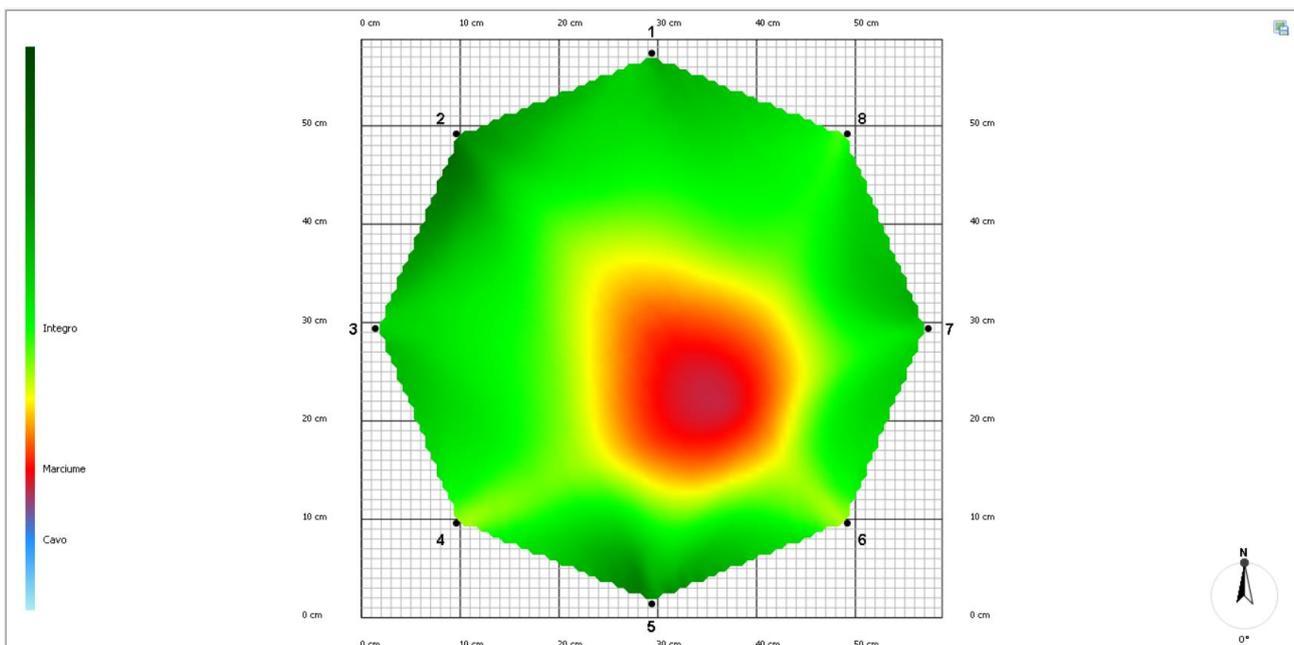
Dalla tomografia, effettuata a 20 cm da terra, risulta che nella sezione in analisi il legno è in buone condizioni (verde), eccetto una pozione in posizione centrale con legno in fase di degradazione (rosso).

% legno degradato: 18 %

Prescrizioni/note: L'albero presenta il colletto interrato ed una degradazione in direzione Sud. Al castello è presente della corteccia interclusa. Sull'inserzione della branca primaria orientata in direzione Nord è presente una torsione. Le branche presentano ferite rimarginate. Si *prescrive* una rimonda del secco.

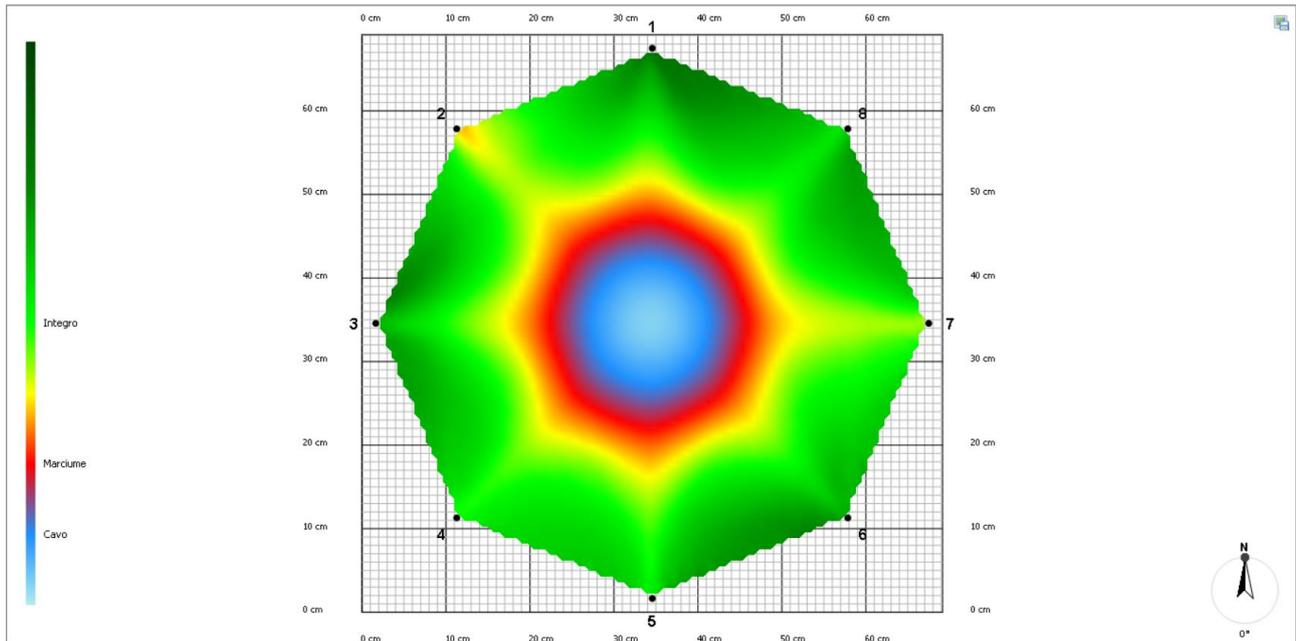
Dalla tomografia, effettuata a 15 cm da terra, risulta che nella sezione in analisi il legno presenta una forte degradazione in posizione centrale (blu).

% legno degradato: 28 %

Prescrizioni/note: L'albero presenta al cordone orientato a Sud della degradazione superficiale. Inoltre sono presenti due depressioni al colletto in direzione Sud e Nord. Al castello è presente della corteccia inclusa. Al castello, in direzione Nord, è presente un moncone cariato che scende per circa 20 cm verso il castello. Al di sotto dell'inserzione delle branche secondarie della branca orientata a Sud è presente un effetto botte. Si *prescrive* un alleggerimento della chioma.

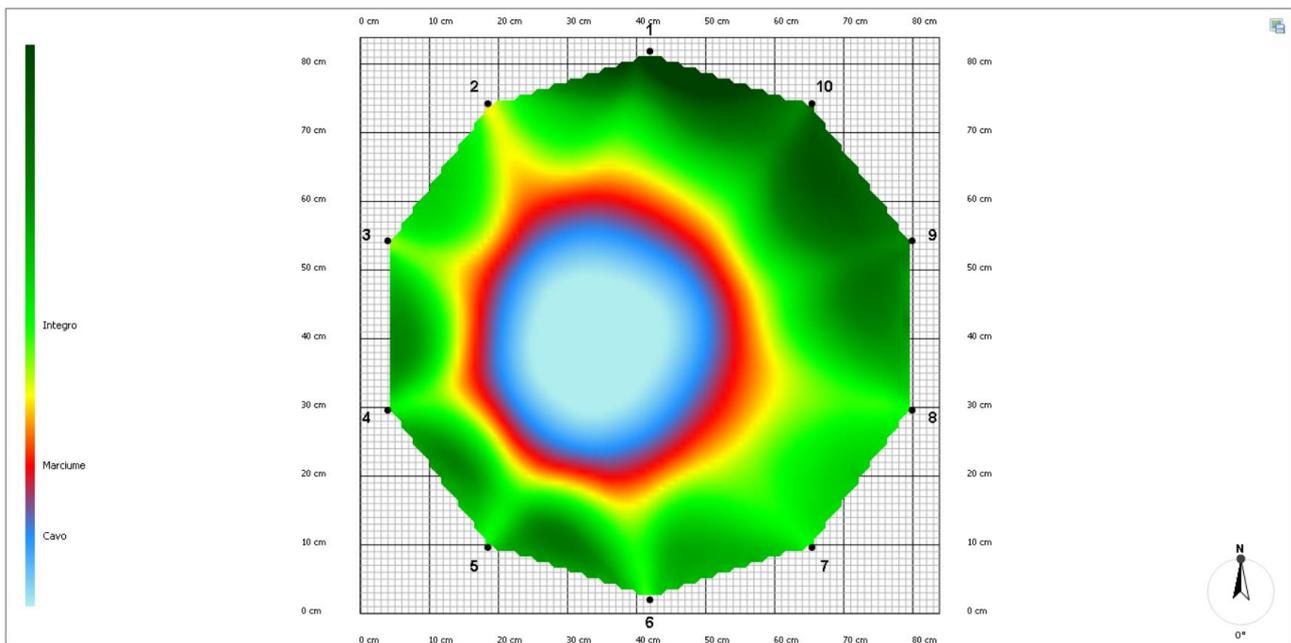
Dalla tomografia, effettuata a 70 cm da terra (sotto il castello), risulta che nella sezione in analisi il legno presenta una forte degradazione in posizione centrale (blu).

% legno degradato: 37 %

Prescrizioni/note: L'albero presenta al colletto, in direzione Nord, una lesione con legno degradato e fori di insetti xilofagi. In direzione Sud, sul fusto, è presente una depressione longitudinale che percorre tutta la sua lunghezza. Al castello è presente della corteccia inclusa. La branca primaria orientata in direzione Nord presenta delle lesioni rimarginate con legno di reazione. In generale le branche sono cariate e ferite. Dal risultato dell'analisi strumentale effettuata sotto al castello risulta che l'albero non è più in grado di mantenere un buon livello di stabilità. Per tale motivo se ne *prescrive* l'abbattimento.

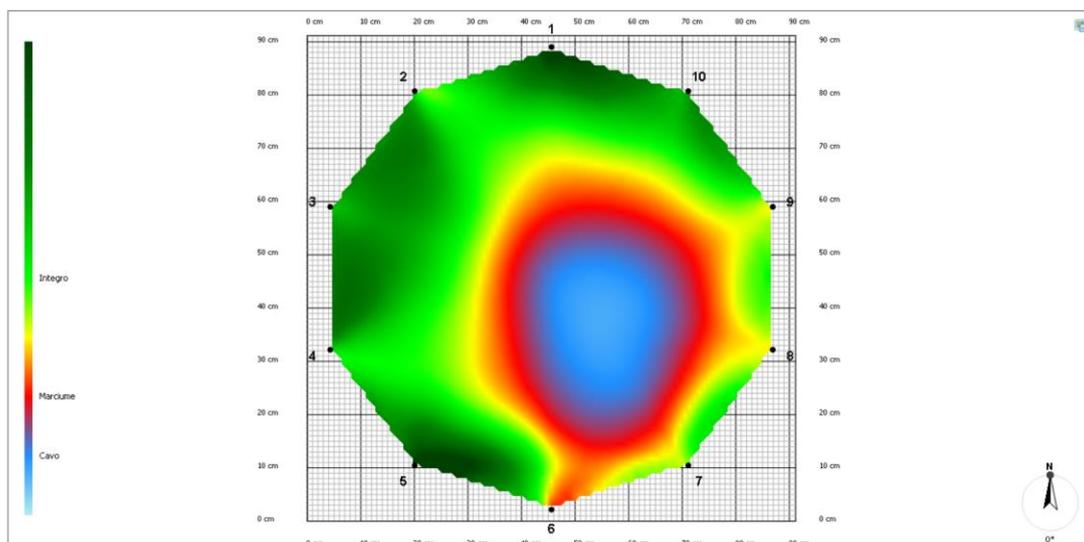
Dalla tomografia, effettuata a 30 cm da terra, risulta che nella sezione in analisi il legno presenta una forte degradazione in posizione sud orientale (blu).

% legno degradato: 41 %

Prescrizioni/note: L'albero presenta una radice strozzante in direzione Sud. Tra i cordoni radicali, in direzione Sud, sono presenti corpi fruttiferi di agenti di carie appartenenti al genere *Ganoderma*. Il cordone orientato in direzione Ovest è degradato superficialmente. Al colletto, in direzione Nord, è presente una depressione. Al castello è presente della corteccia interclusa. L'inserzione della branca primaria orientata in direzione Est è cariata. Dal risultato dell'analisi strumentale effettuata al colletto risulta che l'albero non è più in grado di mantenere un buon livello di stabilità. Per tale motivo se ne *prescrive* l'abbattimento.

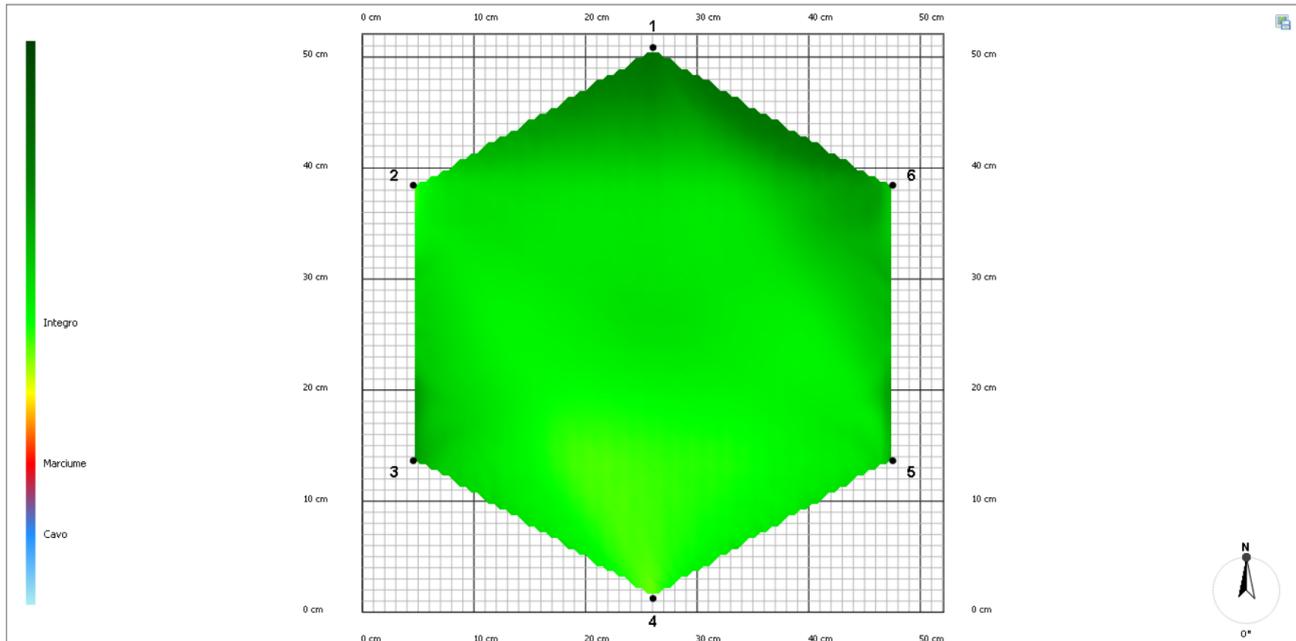
Dalla tomografia, effettuata a 20 cm da terra, risulta che nella sezione in analisi il legno è in buone condizioni (verde).

% legno degradato: 0 %

Prescrizioni/note: L'albero presenta una lesione rimarginata sul cordone orientato in direzione Sud. Al colletto è presente una lieve depressione in direzione Nord. Sul fusto è presente una ferita in direzione Ovest a circa 120 cm di altezza da terra. Sulla chioma sono presenti ferite rimarginate. L'inserzione della branca primaria orientata in direzione Ovest presenta una torsione. Si *prescrive* una rimonda del secco.

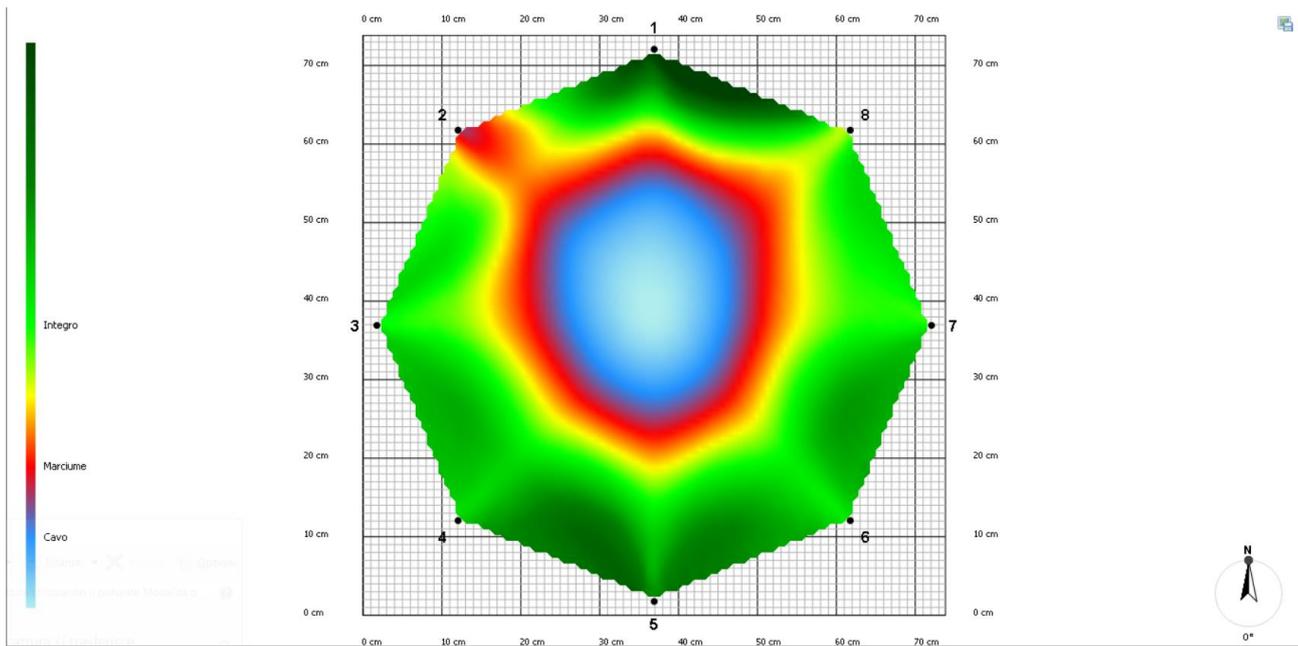
Dalla tomografia, effettuata a 140 cm da terra (sotto al castello), risulta che nella sezione in analisi il legno presenta una forte degradazione in posizione centrale (blu).

% legno degradato: 40 %

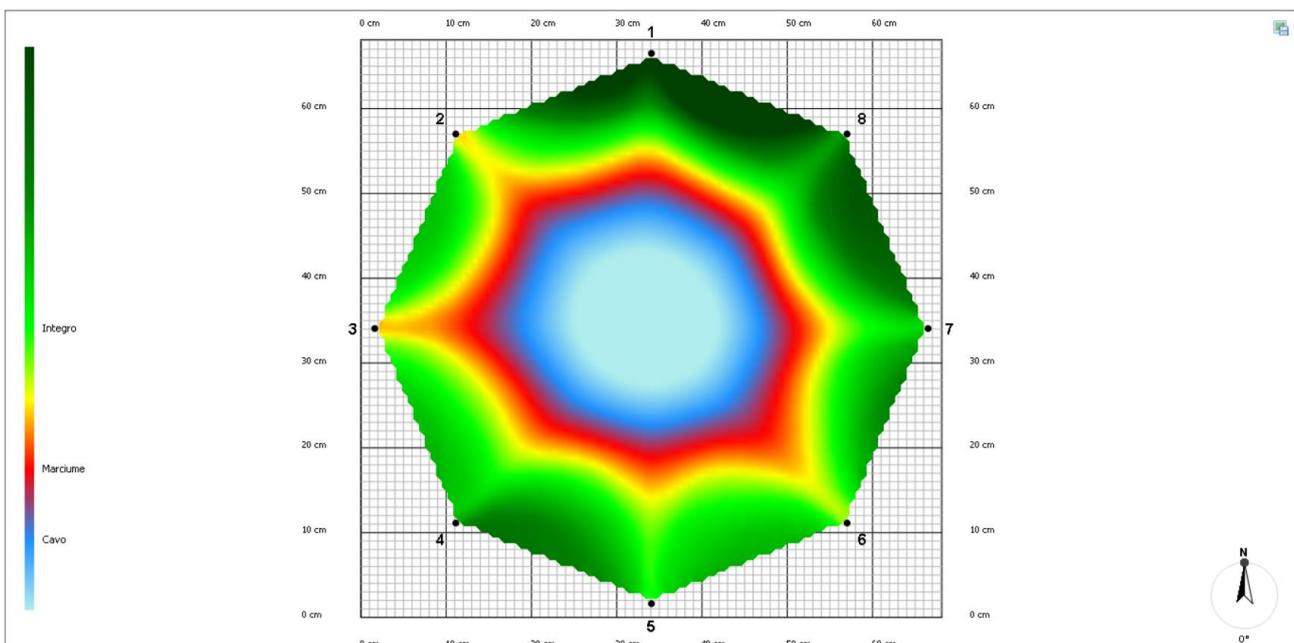
Dalla tomografia, effettuata a 150 cm da terra (sotto al castello), risulta che nella sezione in analisi il legno presenta una forte degradazione in posizione centrale (blu).

% legno degradato: 46 %

Prescrizioni/note: L'albero presenta al colletto una piccola depressione in direzione Sud/Est. Sulla base del fusto, in direzione Nord, è presente un'ampia ferita rimarginata. A circa 60 cm di altezza dal suolo è presente una ferita in direzione Ovest. Al castello è presente della corteccia inclusa. In direzione Est, al castello, è presente una cavità che continua all'interno del fusto per almeno 50 cm. Mentre sulla branca primaria orientata a Nord è presente legno degradato ed una lesione rimarginata con legno di reazione. Dal risultato dell'analisi strumentale effettuata al colletto risulta che l'albero non è più in grado di mantenere un buon livello di stabilità. Per tale motivo se ne *prescrive* l'abbattimento.

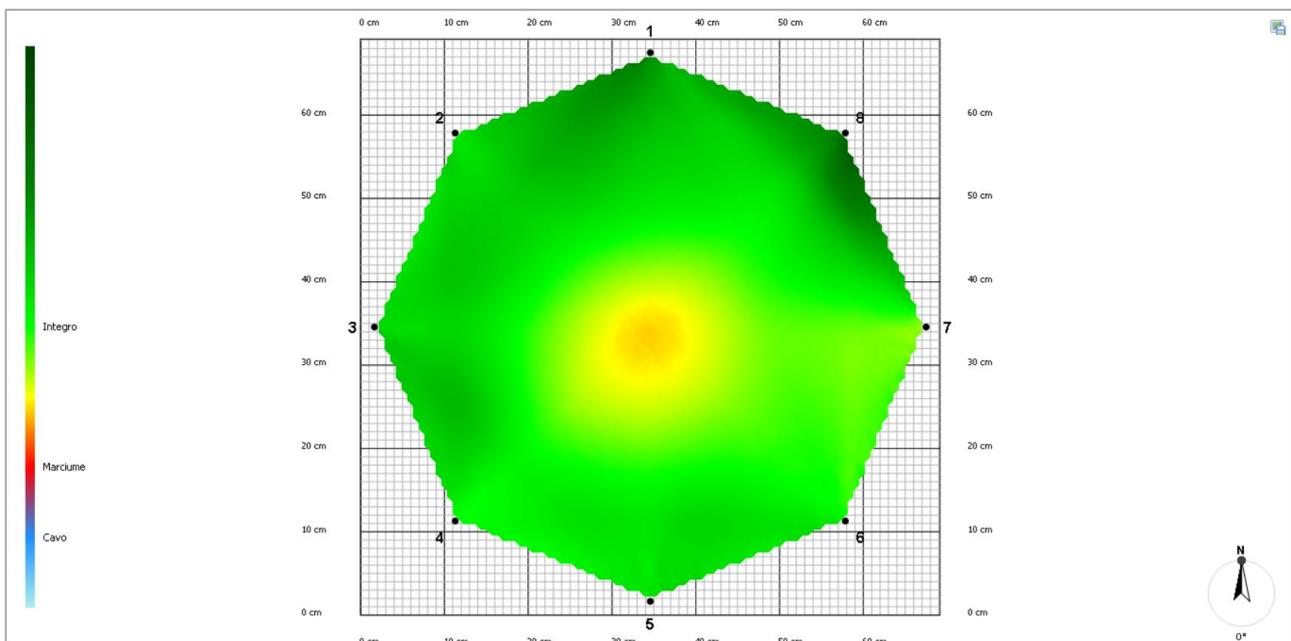
Dalla tomografia, effettuata a 30 cm da terra, risulta che nella sezione in analisi il legno è in buone condizioni eccetto un lieve principio di degradazione in posizione centrale (giallo).

% legno degradato: 2 %

Prescrizioni/note: L'albero presenta corpi fruttiferi di funghi cariogeni appartenenti al genere *Ganoderma* sul cordone radicale orientato in direzione Sud/Est. Sempre al colletto, ma in direzione Nord, è presente una lieve depressione. Al castello è presente della corteccia inclusa. Sotto al castello, in direzione Sud, è presente una piccola degradazione. All'inserzione della branca orientata in direzione Sud presenta una torsione. Le branche, in generale, presentano tagli rimarginati. Si *prescrive* un abbassamento fino al primo livello della branca Sud ed una rimonda del secco.

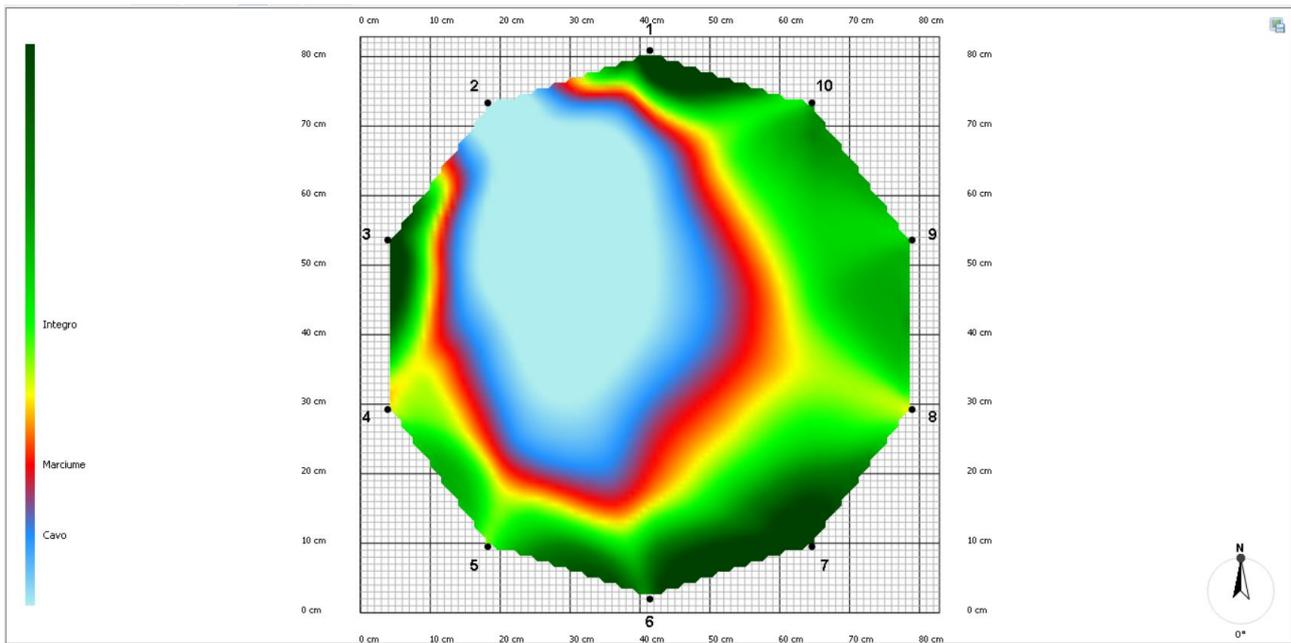
Dalla tomografia, effettuata a 45 cm da terra, risulta che nella sezione in analisi il legno presenta una grande porzione di legno fortemente degradato sul lato orientale (blu).

% legno degradato: 54 %

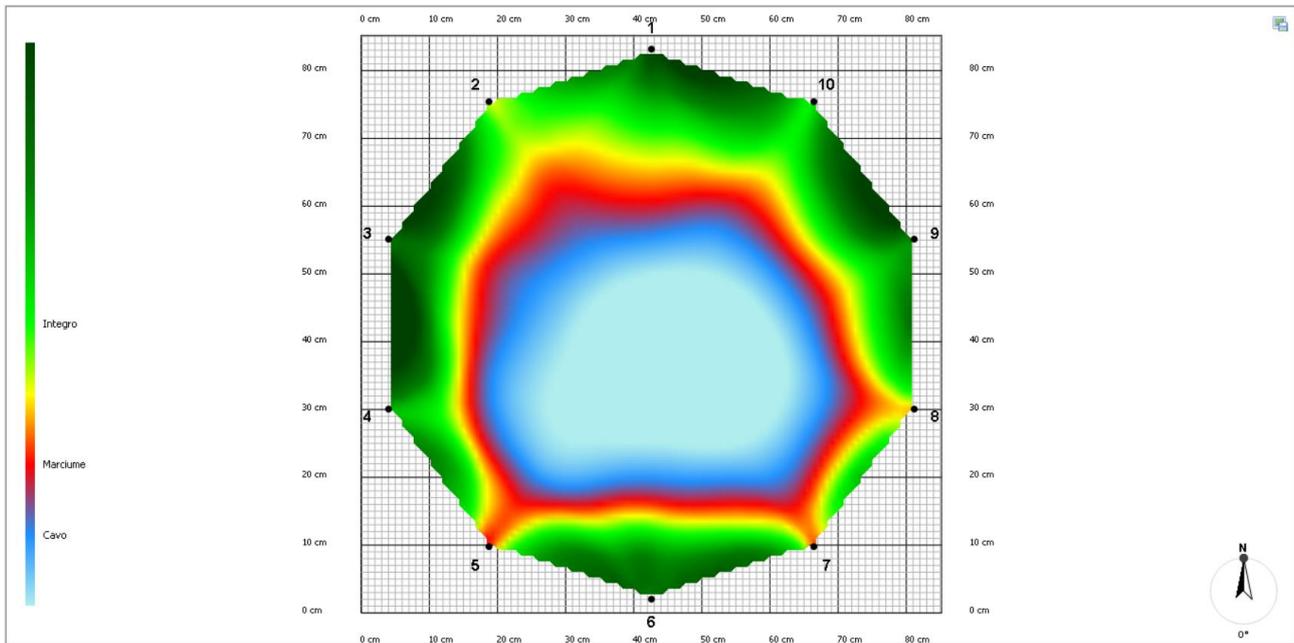
Dalla tomografia, effettuata a 40 cm da terra, risulta che nella sezione in analisi il legno presenta una grande porzione di legno fortemente degradato in posizione centrale (blu).

% legno degradato: 59 %

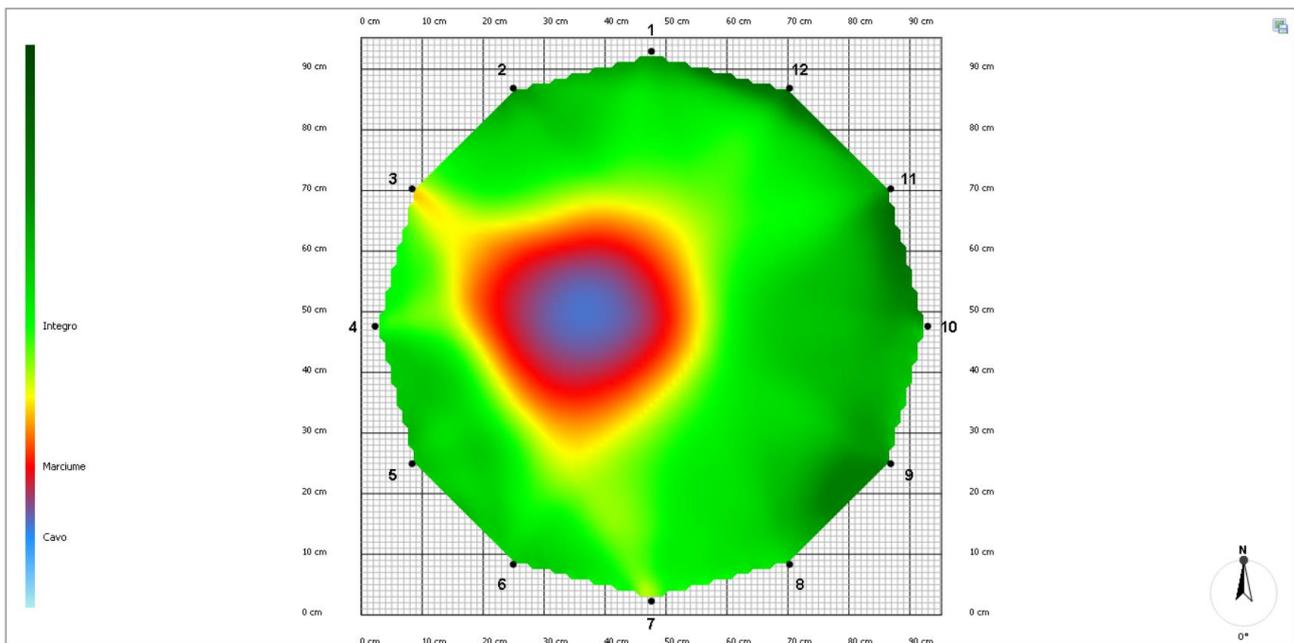
Dalla tomografia, effettuata a 50 cm da terra, risulta che nella sezione in analisi il legno presenta una piccola porzione di legno degradato in posizione centrale (blu).

% legno degradato: 20 %

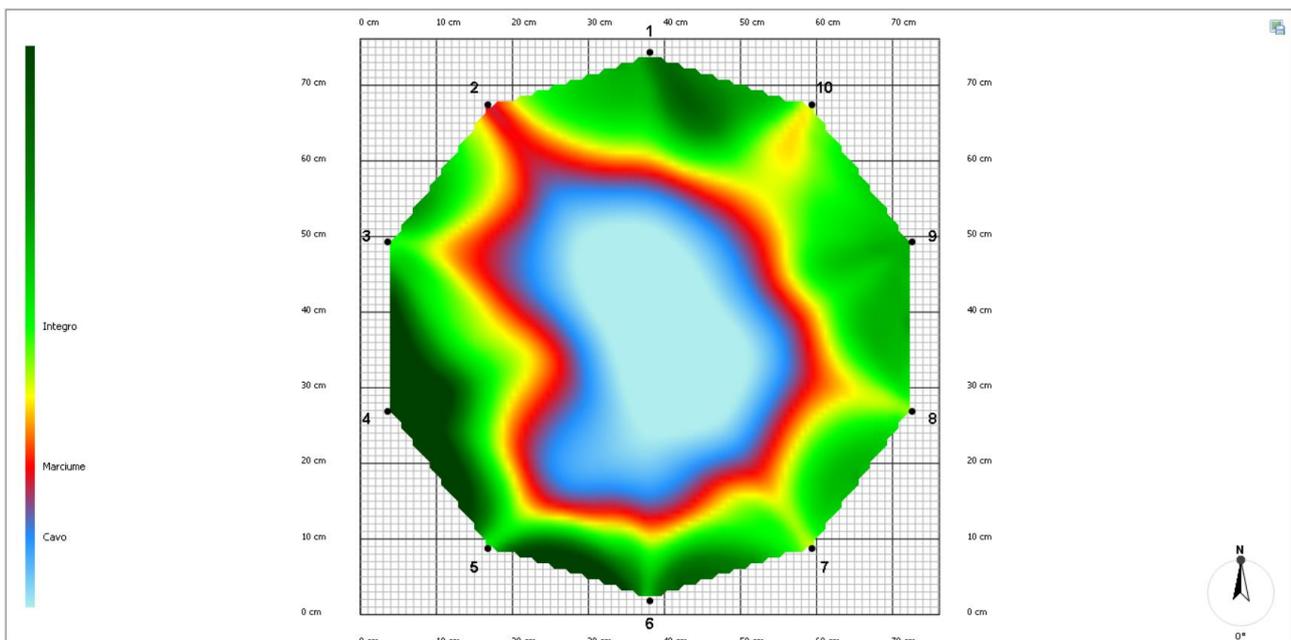
Dalla tomografia, effettuata a 180 cm da terra (sotto il castello), risulta che nella sezione in analisi il legno presenta una grande porzione di legno fortemente degradato in posizione centrale (blu).

% legno degradato: 51 %

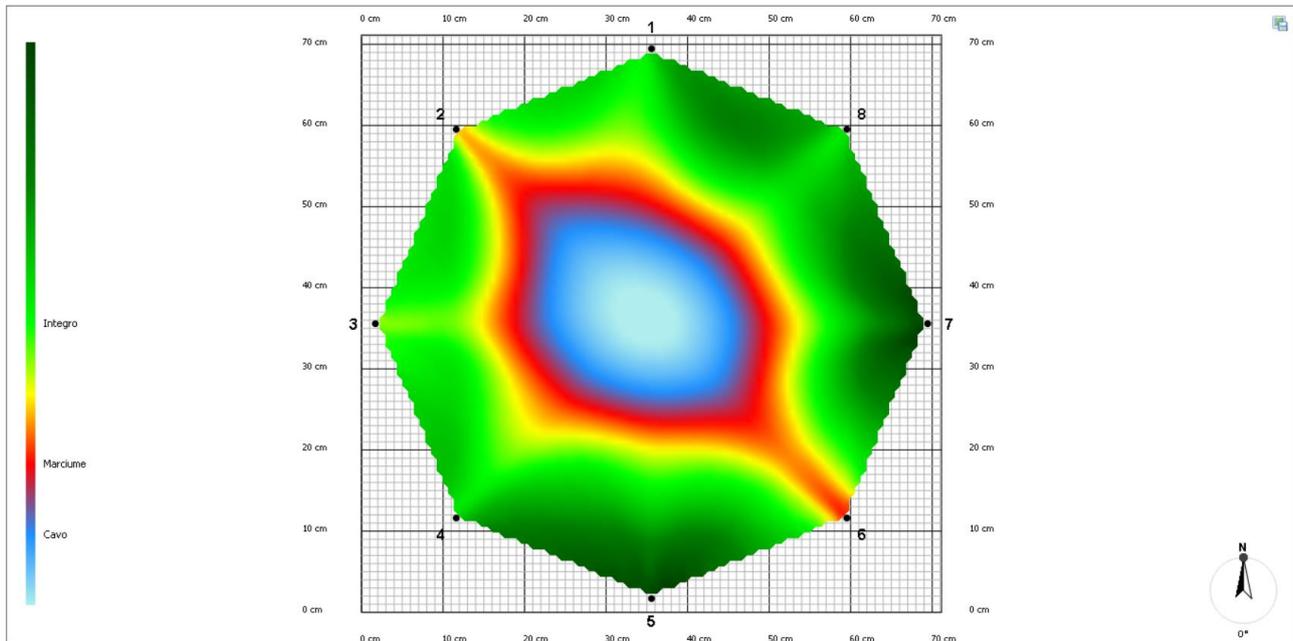
Dalla tomografia, effettuata a 25 cm da terra, risulta che nella sezione in analisi il legno presenta una porzione di legno fortemente degradato in posizione centrale (blu).

% legno degradato: 38 %

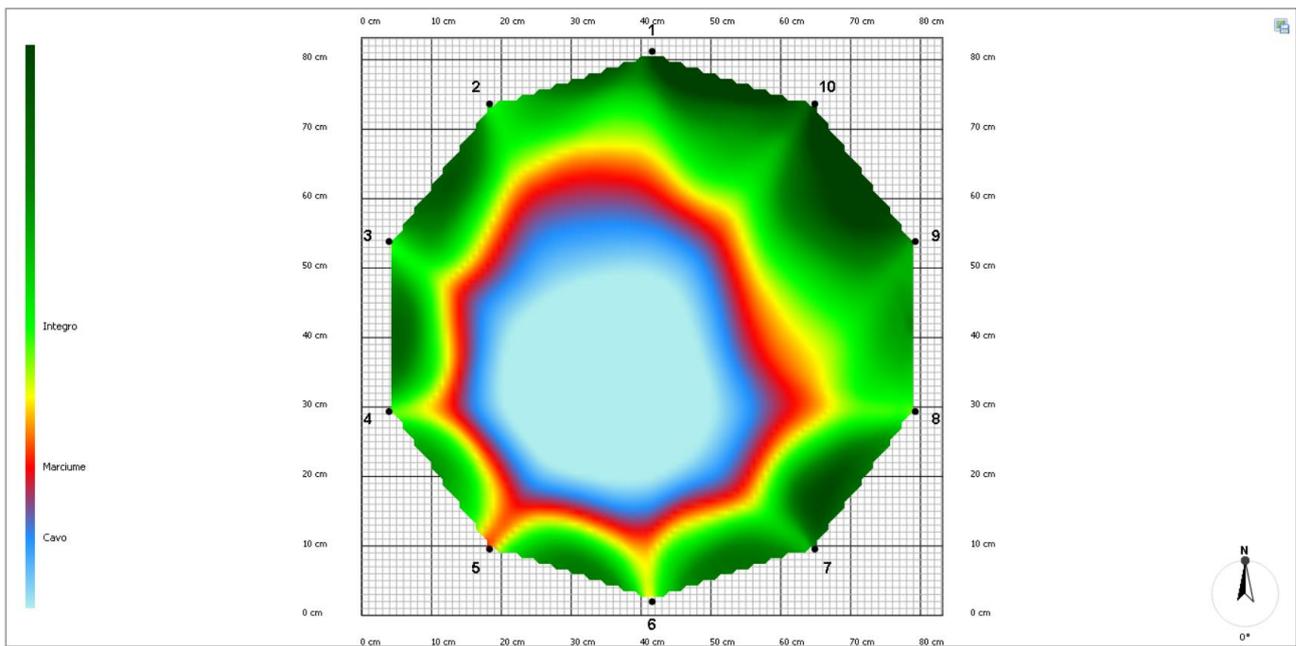
Dalla tomografia, effettuata a 25 cm da terra, risulta che nella sezione in analisi il legno presenta una porzione di legno fortemente degradato in posizione centrale (blu).

% legno degradato: 50 %

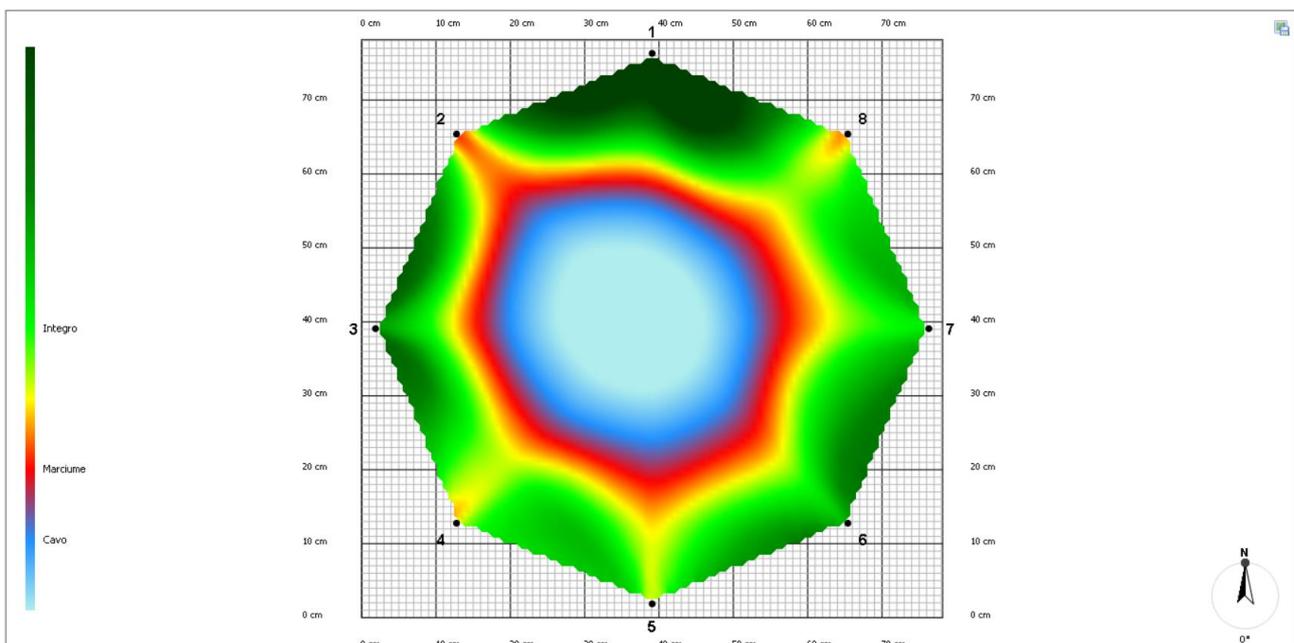
Dalla tomografia, effettuata a 35 cm da terra, risulta che nella sezione in analisi il legno presenta una porzione di legno fortemente degradato in posizione centrale (blu).

% legno degradato: 47 %

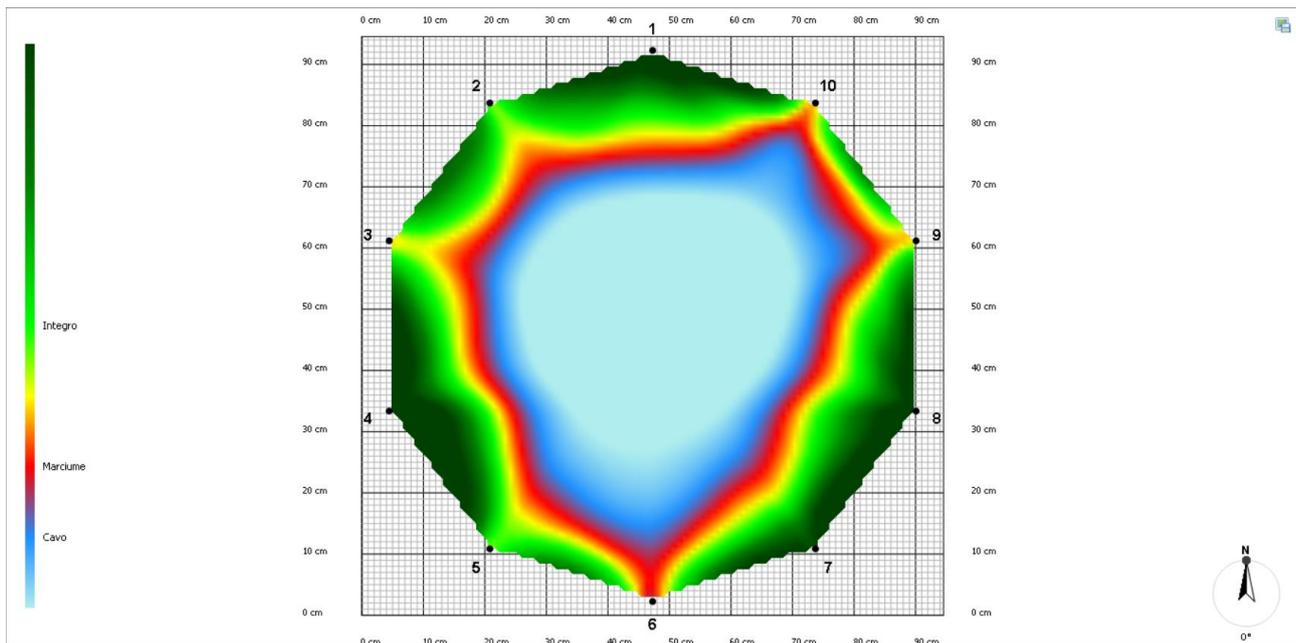
Dalla tomografia, effettuata a 210 cm da terra (sotto il castello), risulta che nella sezione in analisi il legno presenta una grande porzione di legno fortemente degradato in posizione centrale (blu).

% legno degradato: 63 %

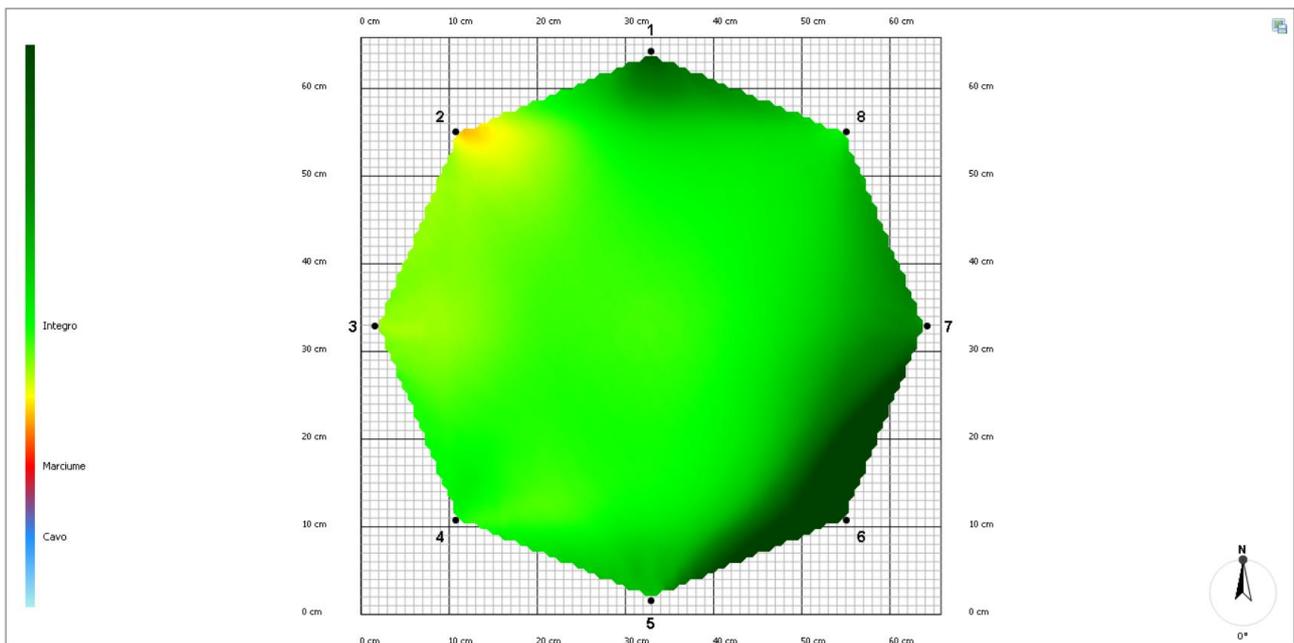
Dalla tomografia, effettuata a 25 cm da terra, risulta che nella sezione in analisi il legno è in buone condizioni (verde).

% legno degradato: 0 %

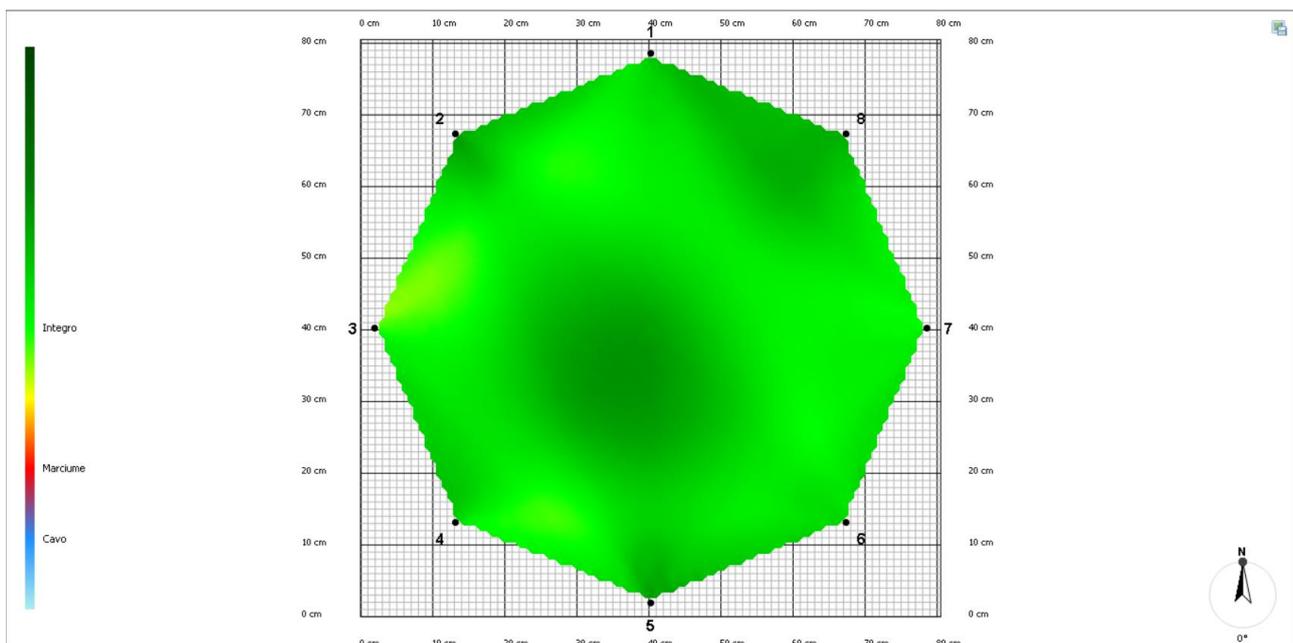
Dalla tomografia, effettuata a 50 cm da terra, risulta che nella sezione in analisi il legno è in buone condizioni (verde).

% legno degradato: 0 %

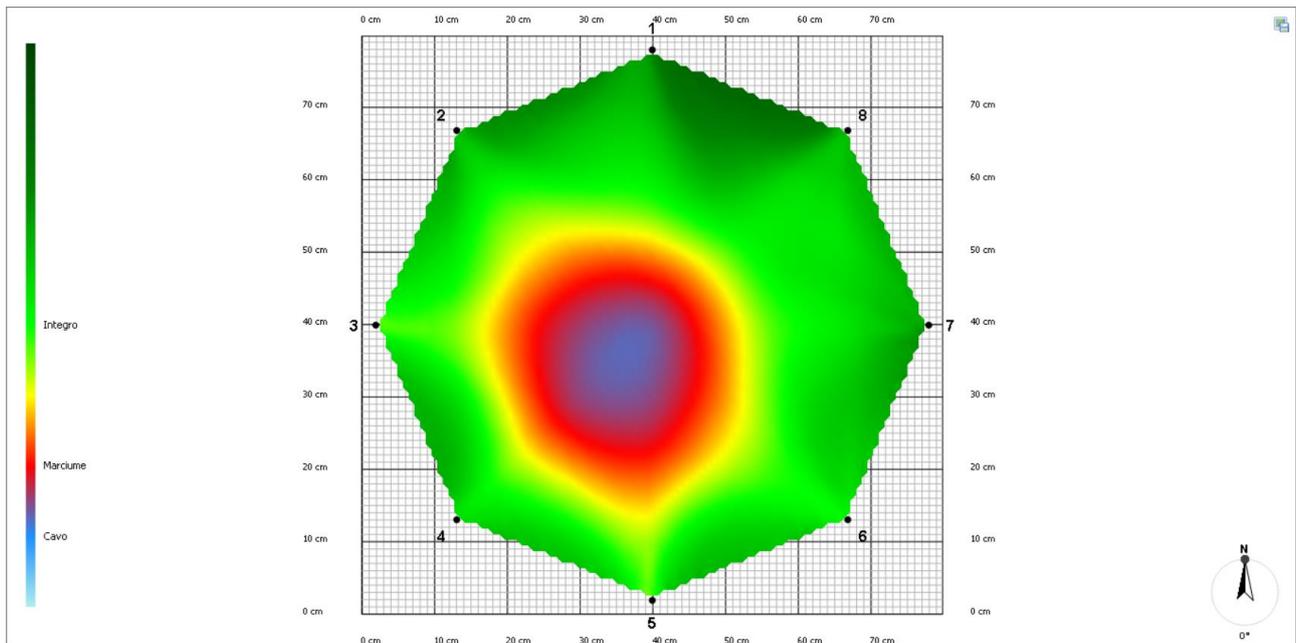
Dalla tomografia, effettuata a 40 cm da terra, risulta che nella sezione in analisi il legno è in buone condizioni (verde), eccetto una piccola porzione di legno in posizione centrale che è degradata (blu).

% legno degradato: 26 %

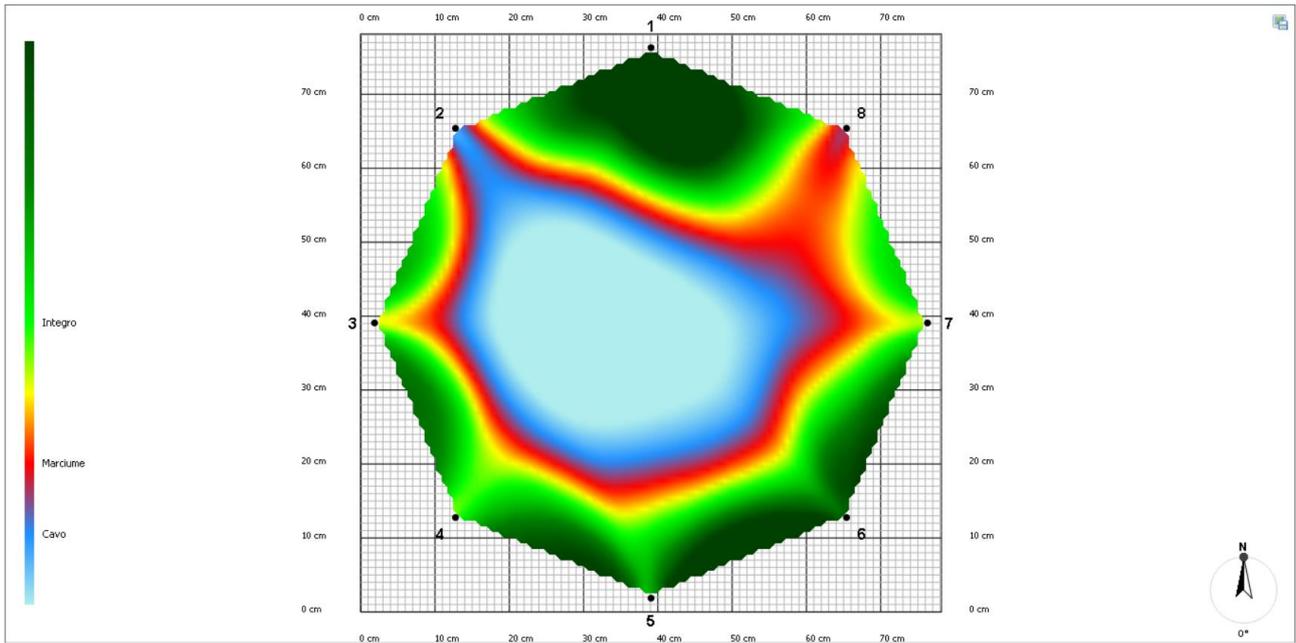
Dalla tomografia, effettuata a 170 cm da terra, risulta che nella sezione in analisi il legno è in buone condizioni (verde), eccetto una piccola porzione di legno in posizione centrale che è degradata (blu).

% legno degradato: 56 %
