INDAGINI STRUMENTALI MEDIANTE TOMOGRAFIA SONICA ED ELETTRICA SU N. 33 TIGLI VEGETANTI NELL'ALBERATA STRADALE DI VIALE APUA LATO MONTE

Committente:	Comune di Pietrasanta Piazza Matteotti n. 29 – 55049 Pietrasanta (LU)
Tecnico incaricato:	Dottore Forestale Emiliano SANFILIPPO  
	Livorno, dicembre 2023

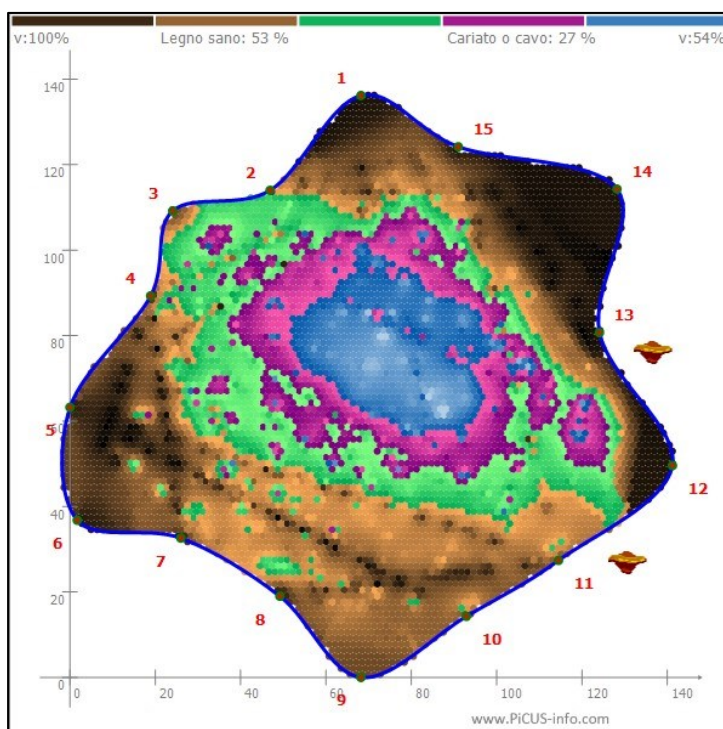
SEZIONE N. 1 – colletto

La tomografia sonora eseguita ad un'altezza di 10 cm evidenzia un'ampia area centrale caratterizzata da bassa capacità di trasmissione dell'onda sonora (colore blu e fucsia), attribuibile a processi di decadimento del legno ad opera di funghi agenti della carie in stadio avanzato, circoscritta da aree con velocità del suono alterata (in verde) più o meno sviluppate in relazione alla capacità di compartimentazione dell'infezione fungina. Il resto della sezione mostra elevata velocità di diffusione dell'onda sonora, compatibile con legno resistente. Il difetto appare esteso per il 27% della sezione.

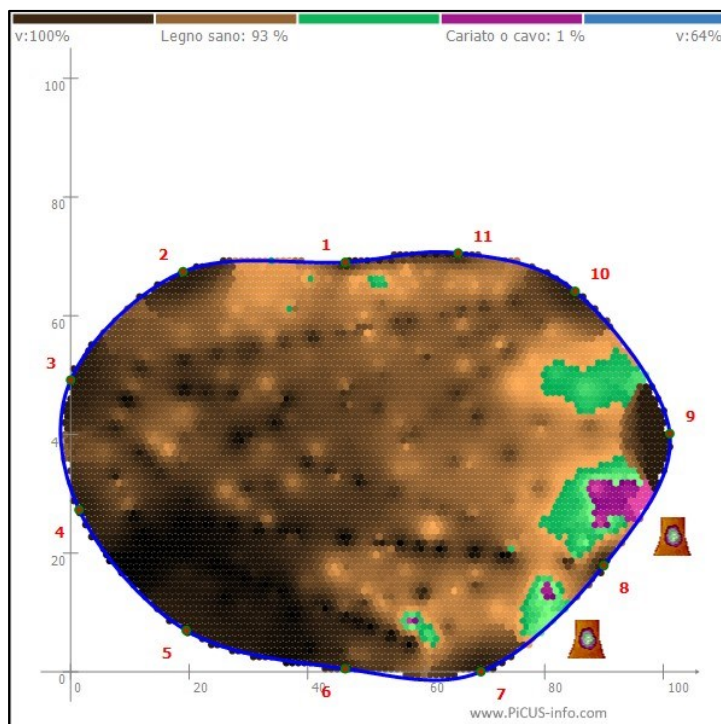
SEZIONE N. 1 – castello

La tomografia sonora eseguita ad un'altezza di 210 cm mostra ristrette aree periferiche tra i sensori 7 e 10 caratterizzate da velocità di diffusione del suono da basse ad alterate, coerenti con processi di carie in discesa dallo sbrancamento pregresso. Il resto della sezione manifesta elevata velocità di trasmissione dell'onda sonora, compatibile con legno sano con elevata capacità di resistenza meccanica per sollecitazioni di tipo flessionale. Il difetto appare esteso per l'1% della sezione.

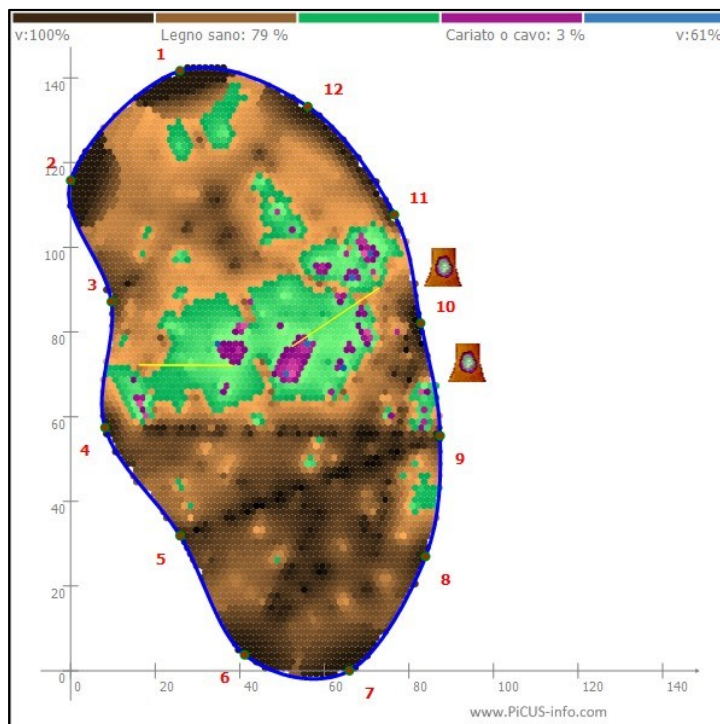
SEZIONE N. 1 – castello

La tomografia sonora eseguita ad un'altezza di 210 cm mostra la porzione centrale caratterizzata da una matrice non omogenea con velocità di diffusione del suono da basse ad alterate, coerenti con inclusioni di corteccia. Il resto della sezione manifesta elevata velocità di conduzione dell'onda sonora, coerente con legno sano con alta capacità di resistenza meccanica per sollecitazioni di flessione.

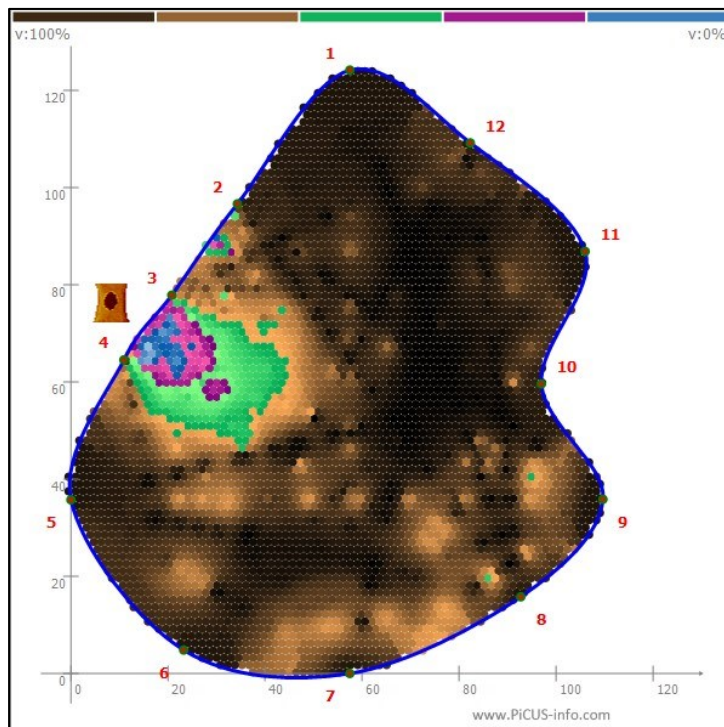
SEZIONE N. 1 – colletto

La tomografia sonora eseguita ad un'altezza di 20 cm mostra l'area periferica tra i sensori 3 e 4 caratterizzata da bassa capacità di conduzione dell'onda sonora (colore blu e fucsia), coerente con la cavità visibile e attribuibile a processi di decadimento del legno ad opera di funghi agenti della carie. Il resto della sezione evidenzia elevata velocità di trasmissione del suono (colore marrone), attribuibile a legno sano con ottime capacità di resistenza meccanica a sollecitazioni di flessione. Il difetto si estende per il 4% della sezione

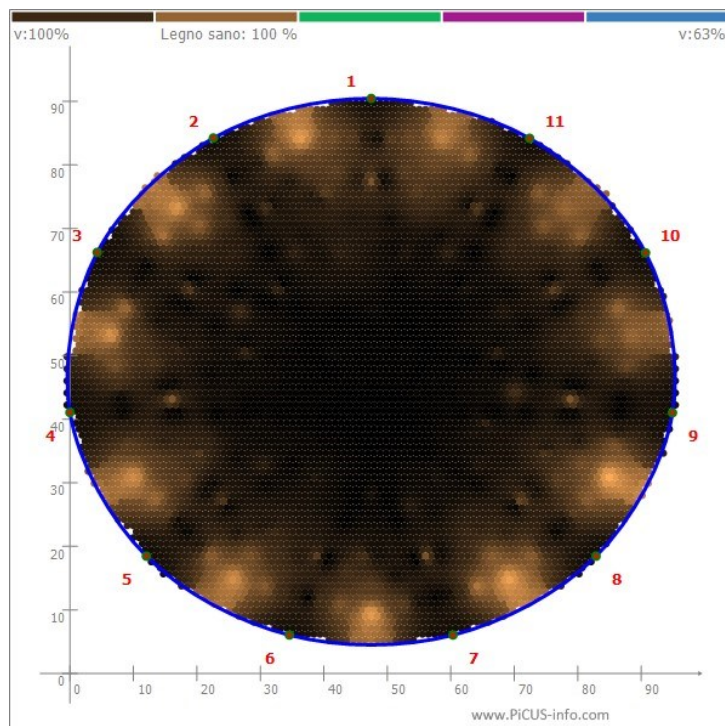
SEZIONE N. 1 – fusto

La tomografia sonora eseguita ad un'altezza di 70 cm mostra elevata velocità di diffusione sonora su tutta la sezione (colore marrone), attribuibile a legno sano con ottime caratteristiche di resistenza meccanica a sollecitazioni di flessione.

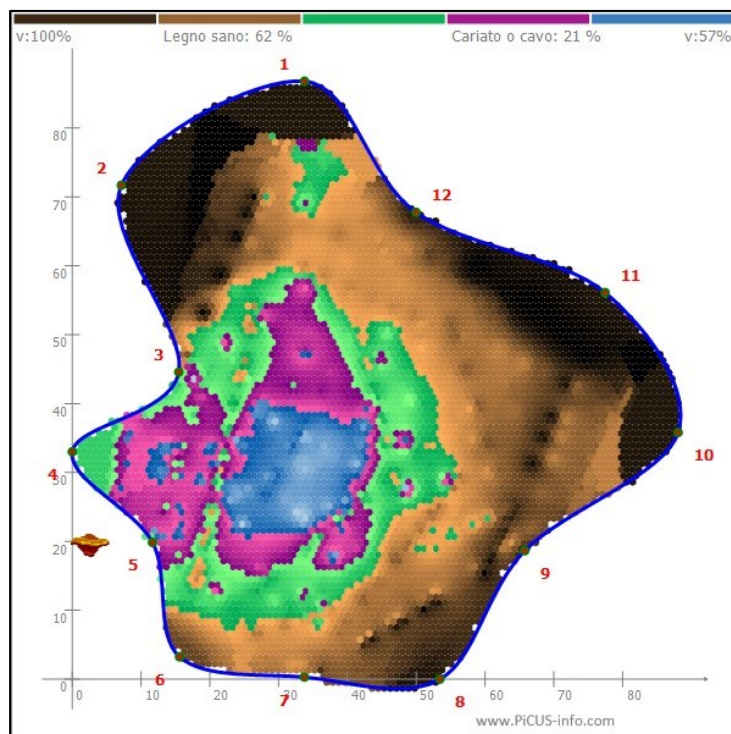
SEZIONE N. 1 – colletto

La tomografia sonora eseguita ad un'altezza di 20 cm (a destra) mostra bassa velocità di conduzione dell'onda sonora nella porzione centrale (colore blu e fucsia), attribuibile a processi di decadimento del legno ad opera di funghi agenti della carie in stadio avanzato, che raggiunge la porzione periferica tra i sensori 3 e 6, circoscritta da ristrette aree a velocità sonora alterata (colore verde). Il resto della sezione mostra elevata capacità di trasmissione del suono (colore marrone), che può essere associata a legno sano con buone caratteristiche di resistenza meccanica a sollecitazioni di flessione. Il difetto appare esteso per il 21% della sezione.

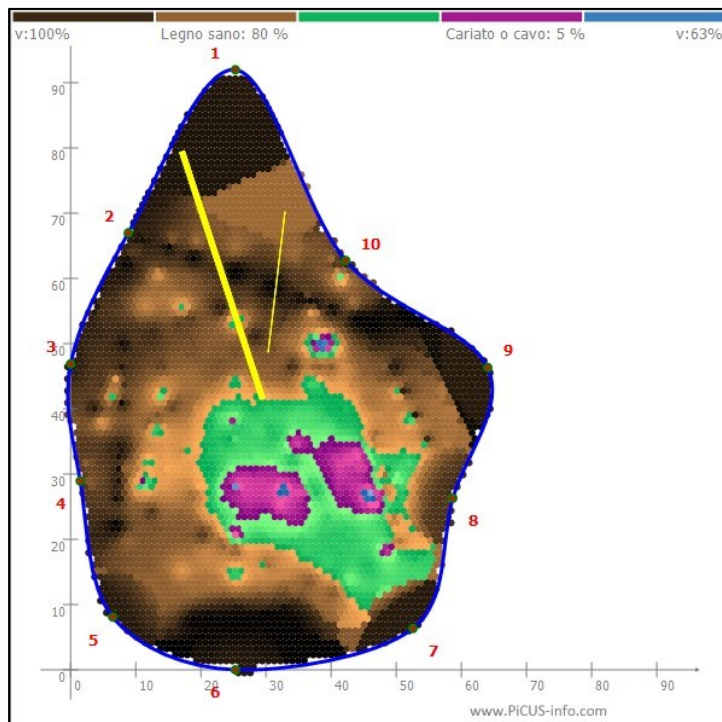
SEZIONE N. 1 – colletto

La tomografia sonora eseguita ad un'altezza di 20 cm mostra una piccola area centrale con bassa velocità di diffusione del suono (colore blu e fucsia) circonscritta da aree a capacità di trasmissione sonora alterata (in verde) più o meno estese in relazione alla capacità di compartimentazione dell'infezione fungina. Il resto della sezione è caratterizzato da elevata capacità di conduzione del suono (colore marrone), attribuibile a legno sano dotato di elevata capacità di resistenza meccanica a sollecitazioni di tipo flessionale. Il difetto appare esteso per il 5% della sezione.

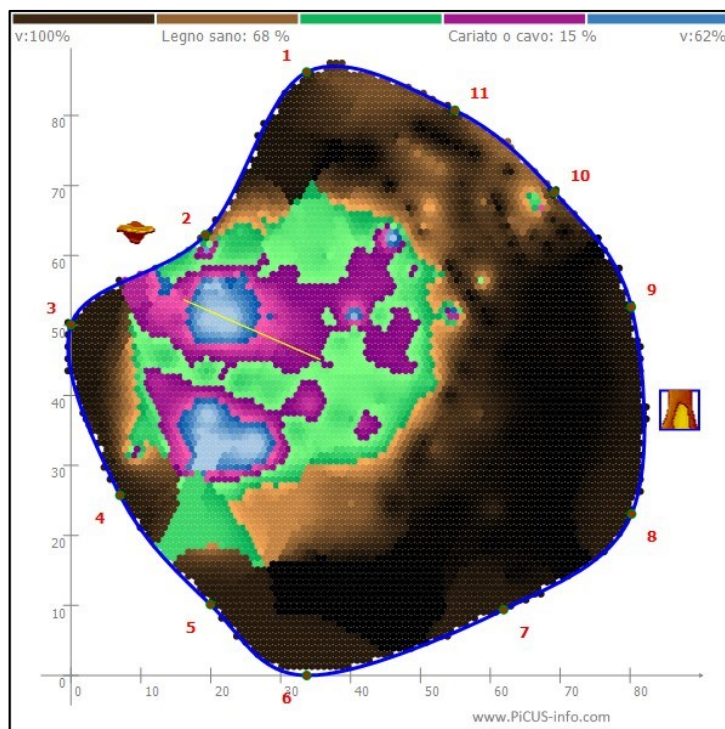
SEZIONE N. 1 – colletto

La tomografia sonora eseguita ad un'altezza di 20 cm (a destra) mostra una porzione decentrata con bassa velocità di conduzione dell'onda sonora (colore blu e fucsia), attribuibile a processi di decadimento del legno ad opera di funghi agenti della carie in stadio avanzato, che raggiunge la porzione periferica tra i sensori 2 e 3, circoscritta da ristrette aree a velocità sonica alterata (colore verde). Il resto della sezione mostra elevata capacità di trasmissione del suono (colore marrone), che può essere associata a legno sano con buone caratteristiche di resistenza meccanica a sollecitazioni di flessione. Il difetto si presume esteso per il 15% della sezione.

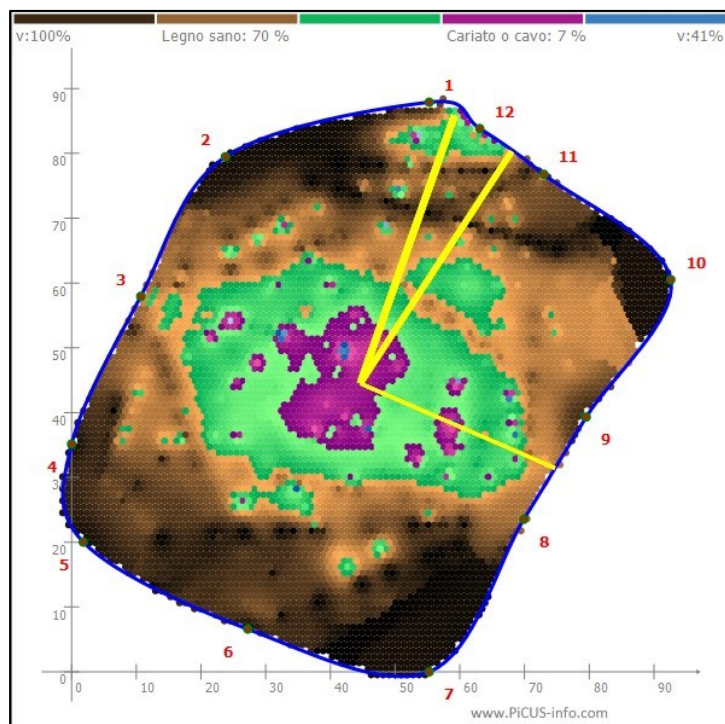
SEZIONE N. 1 – colletto

La tomografia sonora eseguita ad un'altezza di 20 cm mostra una piccola area centrale con bassa capacità di conduzione del suono (colore blu e fucsia) circonscritta da aree a capacità di trasmissione sonora alterata (in verde) più o meno estese in relazione alla capacità di compartimentazione dell'infezione fungina. Il resto della sezione è caratterizzato da elevata velocità di diffusione del suono (colore marrone), attribuibile a legno sano dotato di elevata capacità di resistenza meccanica a sollecitazioni di tipo flessionale. Le linee in giallo evidenziano discontinuità nella trasmissione del suono all'interno della sezione e possono essere ricondotte a fessurazioni interne o inclusioni di corteccia. Il difetto appare esteso per il 7% della sezione.

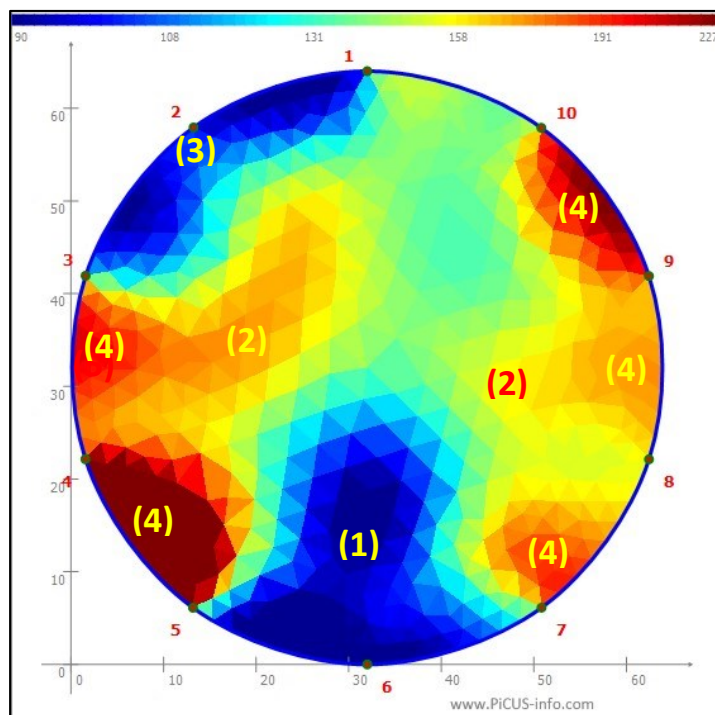
SEZIONE N. 1 – fusto

La tomografia elettrica eseguita ad un'altezza di 240 cm mostra in corrispondenza del difetto rilevato al castello un lembo conducibile, coerente con processi di carie attiva e apparentemente ben compartimentati da tessuti resistivi (2). Le aree periferiche più conducibili sono da attribuirsi ai tessuti con prevalente funzione di trasporto della linfa (3), mentre quelli resistivi a funzioni strutturali (4).

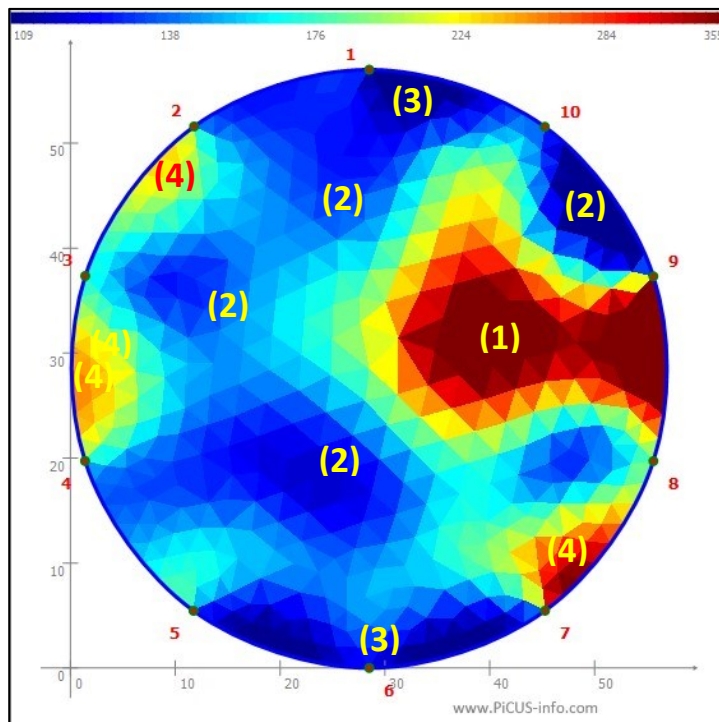
SEZIONE N. 1 – fusto

La tomografia elettrica eseguita ad un'altezza di 240 cm mostra in corrispondenza del difetto rilevato al castello un lembo resistivo (1), coerente con la cavità interna, circoscritto da tessuti conducibili nella porzione centrale che possono essere attribuiti a processi di carie attiva (2). Le aree periferiche più conducibili sono da attribuirsi ai tessuti con prevalente funzione di trasporto della linfa (3), mentre quelli resistivi a funzioni strutturali (4).

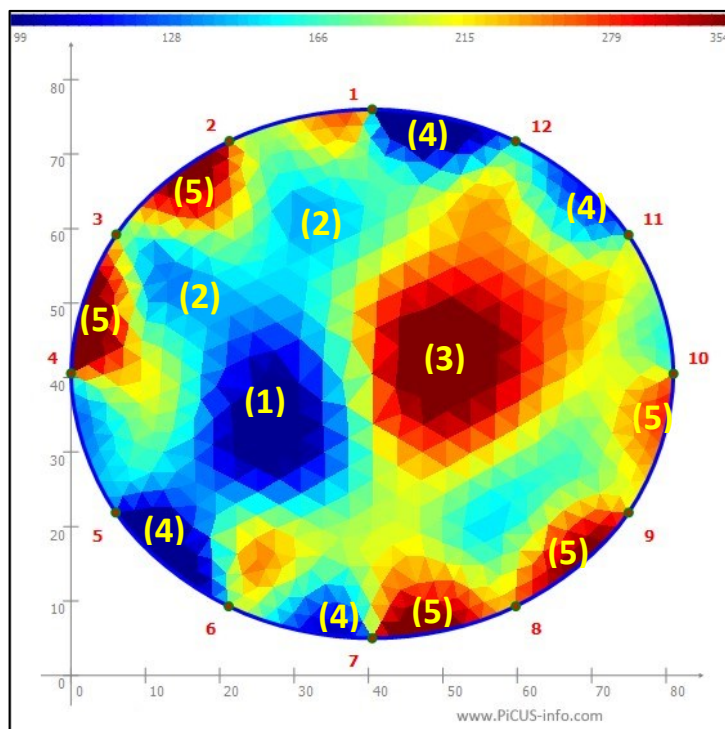
SEZIONE N. 1 – fusto

La tomografia elettrica eseguita ad un'altezza di 40 cm mostra la porzione centrale suddivisa in un lembo conduttibile (1) coerente con processi di carie attiva in risalita dall'apparato radicale che si stanno diffondendo verso la porzione periferica (2), e uno resistivo (3), compatibile con legno ancora integro. Le porzioni periferiche che manifestano maggiore conducibilità sono coerenti con quelle deputate principalmente al trasporto della linfa (3), mentre quelle più resistive (4) ai tessuti con modifiche nella composizione e nella struttura delle pareti cellulari caratteristica del legno con funzione strutturale

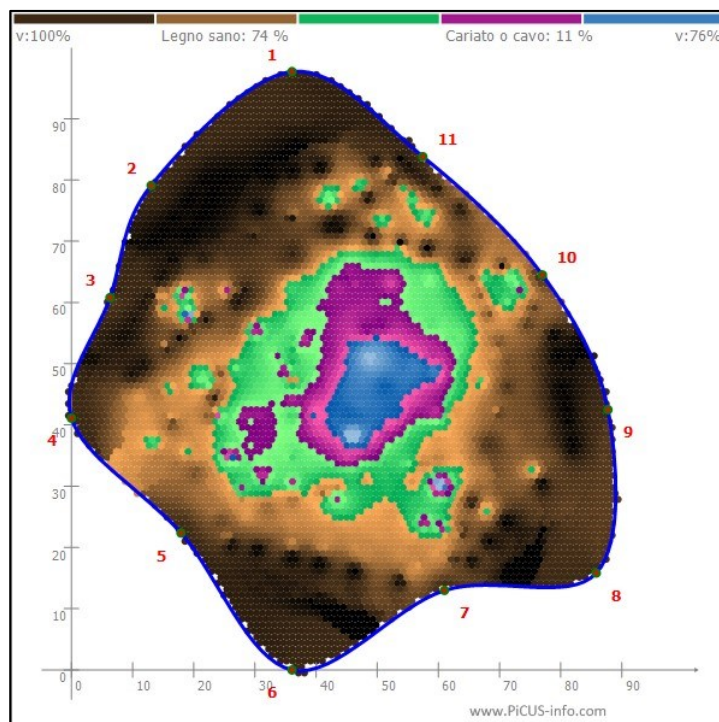
SEZIONE N. 1 – colletto

La tomografia sonora eseguita ad un'altezza di 5 cm mostra un'area centrale caratterizzata da bassa capacità di trasmissione dell'onda sonora (colore blu e fucsia), attribuibile a processi di decadimento del legno ad opera di funghi agenti della carie, circoscritta da aree con velocità del suono alterate (in verde) più o meno sviluppate in relazione alla capacità di compartimentazione dell'infezione fungina. Il resto della sezione evidenzia elevata velocità di diffusione del suono, compatibile con legno resistente. Il difetto appare esteso per l'11% della sezione.

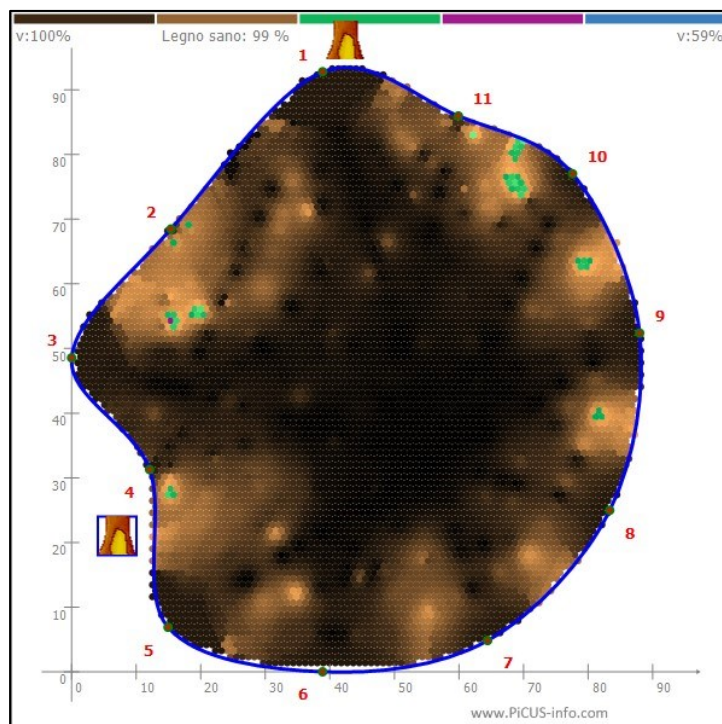
SEZIONE N. 1 – colletto

La tomografia sonora eseguita ad un'altezza di 5 cm mostra elevata velocità di diffusione del suono (colore marrone) su tutta la sezione, attribuibile a legno sano dotato di elevata capacità di resistenza meccanica a sollecitazioni di flessione.

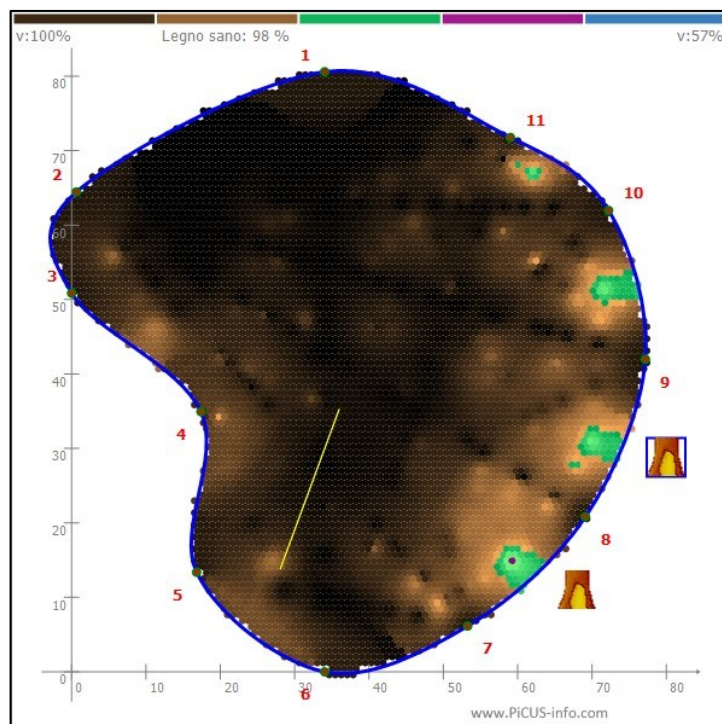
SEZIONE N. 1 – colletto

La tomografia sonora eseguita ad un'altezza di 5 cm mostra elevata velocità di diffusione sonora su tutta la sezione (colore marrone), attribuibile a legno sano con ottime caratteristiche di resistenza meccanica a sollecitazioni di flessione

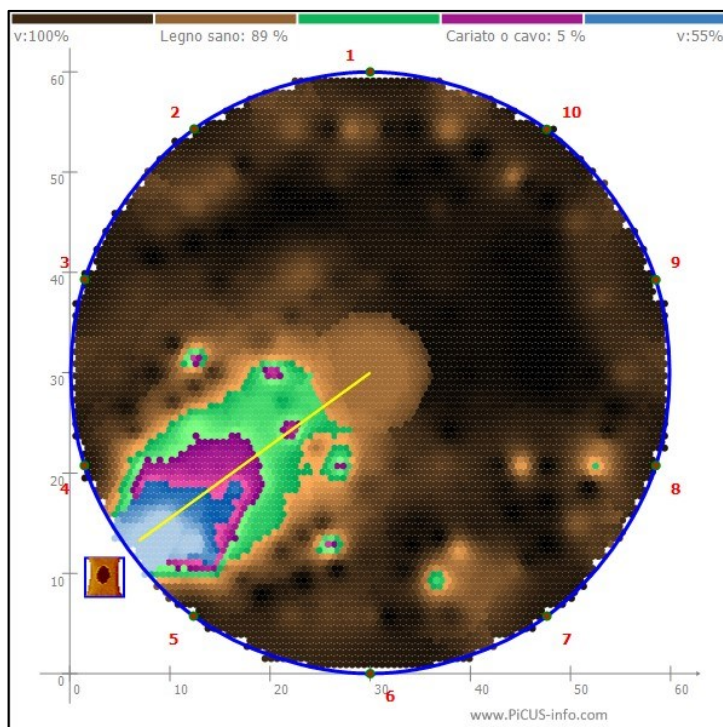
SEZIONE N. 1 – fusto

La tomografia sonora eseguita ad un'altezza di 250 cm mostra l'area periferica tra i sensori 4 e 5 caratterizzata da bassa capacità di conduzione dell'onda sonora (colore blu e fucsia), attribuibile a processi di decadimento del legno ad opera di funghi agenti della carie in stadio intermedio, circoscritto da ristrette aree a velocità di diffusione sonora alterata coerente con una buona capacità di compartimentazione dell'infezione fungina. Il resto della sezione evidenzia elevata velocità di trasmissione del suono (colore marrone), attribuibile a legno sano con ottime capacità di resistenza meccanica a sollecitazioni di flessione. Il difetto si estende per il 5% della sezione

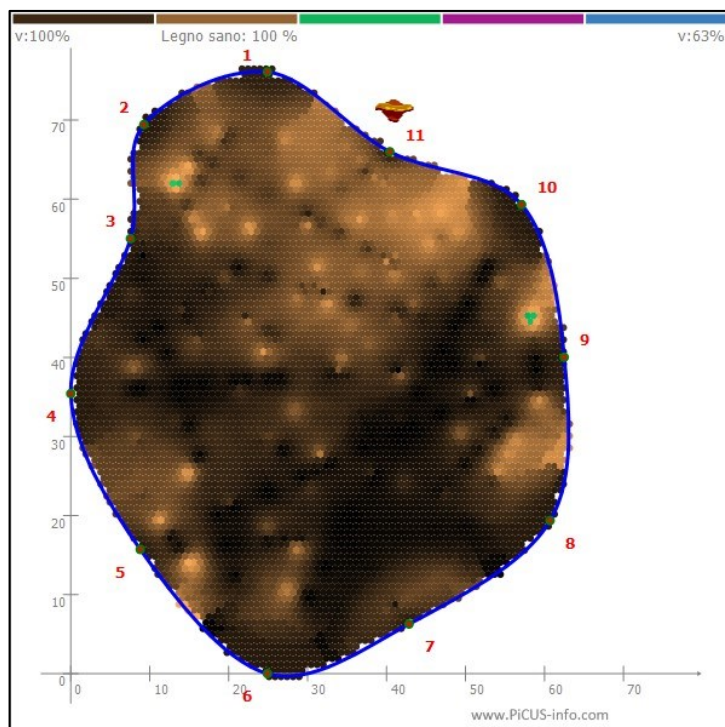
SEZIONE N. 1 – colletto

La tomografia sonora eseguita ad un'altezza di 10 cm mostra elevata velocità di diffusione sonora su tutta la sezione (colore marrone), attribuibile a legno sano con ottime caratteristiche di resistenza meccanica a sollecitazioni di flessione

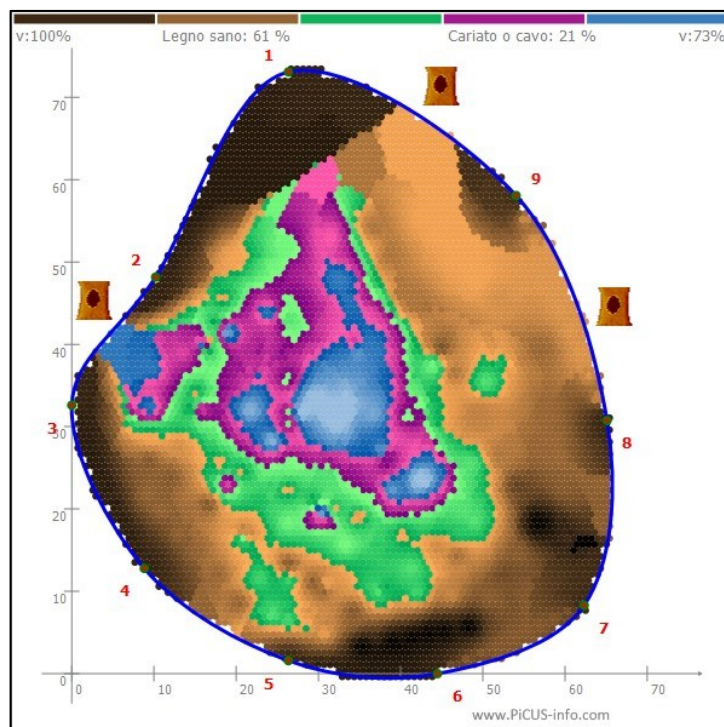
SEZIONE N. 1 – colletto

La tomografia sonora eseguita ad un'altezza di 5 cm mostra un'area centrale con bassa capacità di conduzione dell'onda sonora (colore blu e fucsia), attribuibile a processi di carie in stadio avanzato, che raggiunge la porzione periferica tra i sensori 2 e 3, circoscritta da aree a velocità sonora alterata più o meno ampie in relazione alla capacità di compartimentazione dell'infezione fungina. Il resto della sezione manifesta elevata capacità di trasmissione del suono (colore marrone), attribuibile a legno sano dotato di buona capacità di resistenza meccanica a sollecitazioni di flessione. Il difetto appare esteso per il 21% della sezione

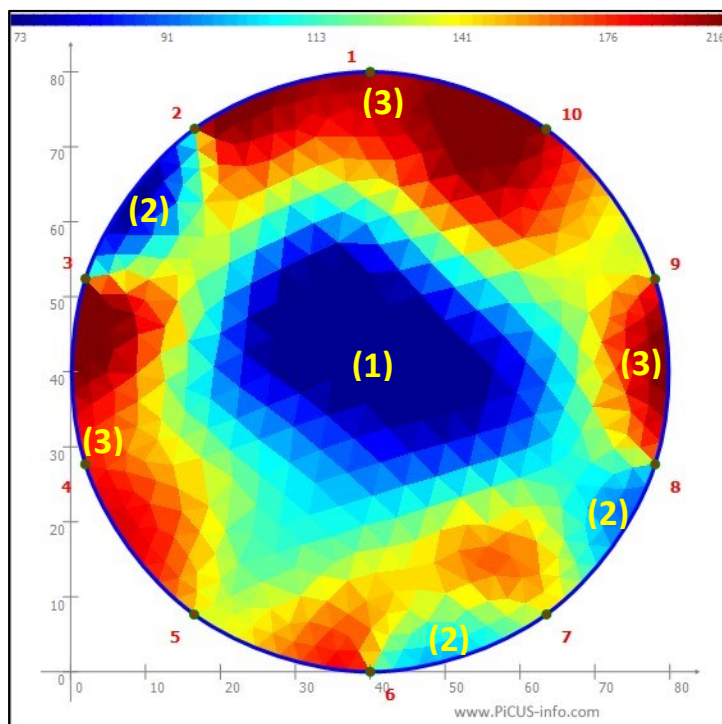
Il tomogramma elettrico, eseguito ad un'altezza di 30 cm, mostra un'ampia area centrale conducibile (1) attribuibile a processi di carie incipiente o in risalita dall'apparato radicale centrale. Le porzioni periferiche più conducibili (2) sono deputate principalmente al trasporto della linfa, mentre quelle più resistive (3) sono deputate ad una primaria funzione di sostegno strutturale.

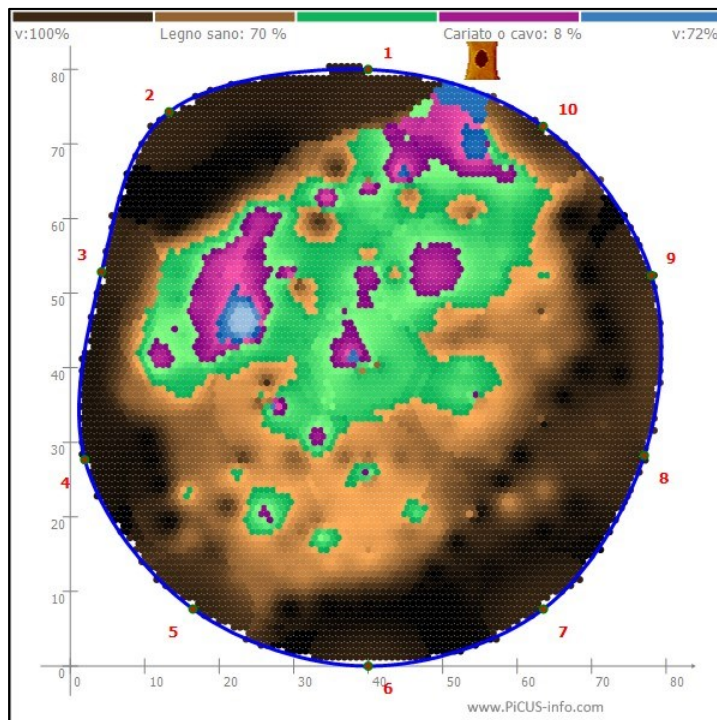
SEZIONE N. 1 – colletto

La tomografia sonora eseguita ad un'altezza di 10 cm mostra la porzione centrale caratterizzata da una matrice non omogenea con velocità di diffusione del suono da basse ad alterate, coerenti con processi di carie in stadio iniziale, connesse all'apertura tra i sensori 10 e 1. Il resto della sezione manifesta elevata velocità di conduzione dell'onda sonora, coerente con legno sano con alta capacità di resistenza meccanica per sollecitazioni di flessione. Il difetto appare esteso per l'8% della sezione.

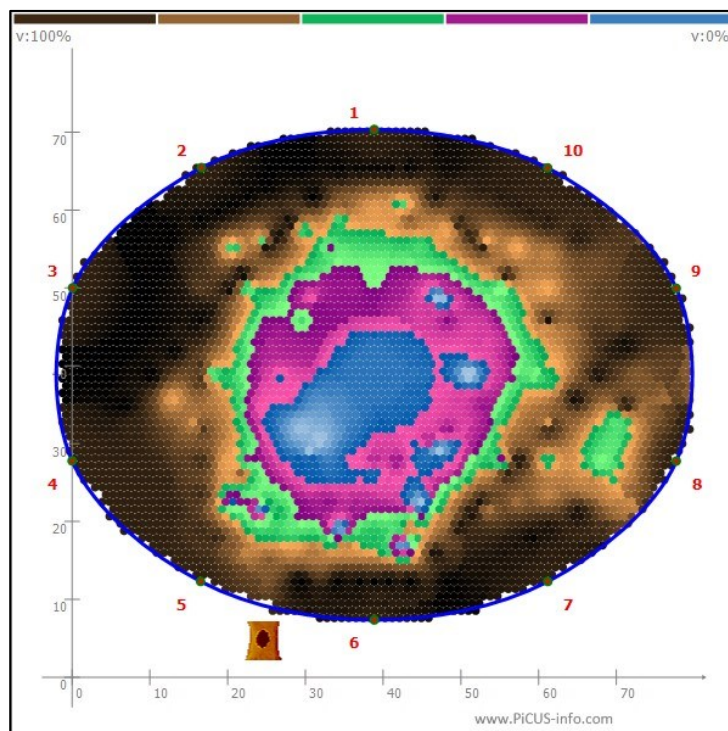
SEZIONE N. 1 – fusto

La tomografia sonora eseguita ad un'altezza di 230 cm evidenzia un'ampia area centrale caratterizzata da bassa capacità di trasmissione dell'onda sonora (colore blu e fucsia), attribuibile a processi di decadimento del legno ad opera di funghi agenti della carie in stadio avanzato, circondata da aree con velocità del suono alterata (in verde) più o meno sviluppate in relazione alla capacità di compartimentazione dell'infezione fungina. Il resto della sezione mostra elevata velocità di diffusione dell'onda sonora, compatibile con legno resistente. Il difetto appare esteso per il 24% della sezione

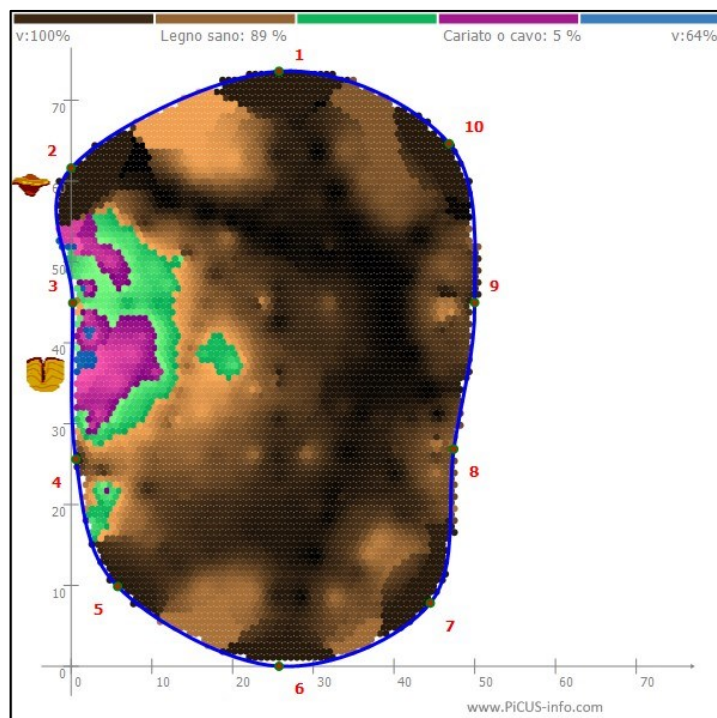
SEZIONE N. 1 – colletto

La tomografia sonora eseguita ad un'altezza di 20 cm mostra l'area periferica tra i sensori 2 e 5 caratterizzata da bassa capacità di conduzione dell'onda sonora (colore blu e fucsia), attribuibile a processi di decadimento del legno ad opera di funghi agenti della carie in stadio intermedio, circoscritta da aree a velocità sonora alterata più o meno sviluppate in relazione alla capacità di compartimentazione dell'infezione fungina. Il resto della sezione evidenzia elevata velocità di trasmissione del suono (colore marrone), attribuibile a legno sano con ottime capacità di resistenza meccanica a sollecitazioni di flessione. Il difetto si estende per il 5% della sezione

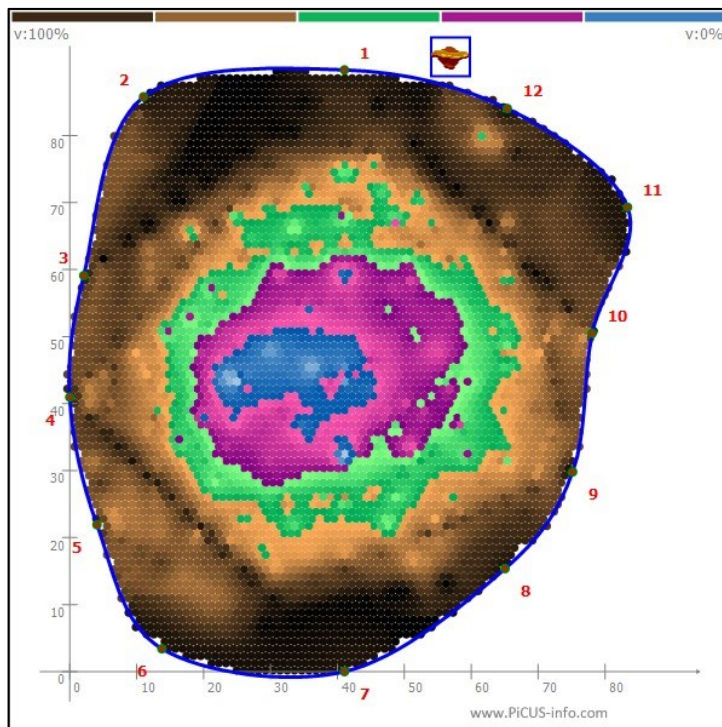
SEZIONE N. 1 – colletto

La tomografia sonora eseguita ad un'altezza di 30 cm mostra un'area centrale caratterizzata da bassa capacità di trasmissione dell'onda sonora (colore blu e fucsia), attribuibile a processi di decadimento del legno ad opera di funghi agenti della carie, circoscritta da aree con velocità del suono alterate (in verde) più o meno sviluppate in relazione alla capacità di compartimentazione dell'infezione fungina. Il resto della sezione evidenzia elevata velocità di diffusione del suono, compatibile con legno resistente. Il difetto appare esteso per il 21% della sezione.

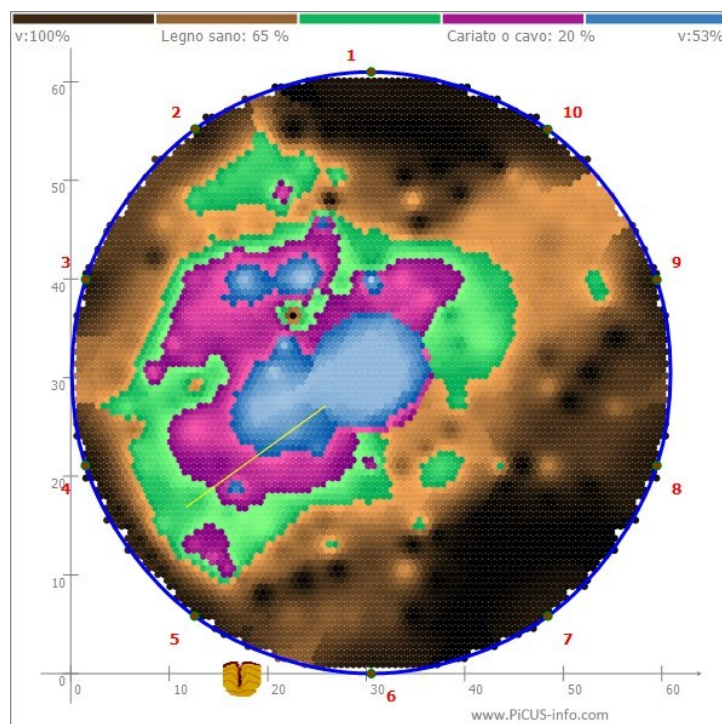
SEZIONE N. 1 – tronco

La tomografia sonora eseguita ad un'altezza di 140 cm mostra un'area centrale con bassa capacità di conduzione dell'onda sonora (colore blu e fucsia), attribuibile a processi di carie in stadio avanzato, che raggiunge la porzione periferica tra i sensori 3 e 5, circonscritta da aree a velocità sonora alterata più o meno ampie in relazione alla capacità di compartimentazione dell'infezione fungina. Il resto della sezione manifesta elevata capacità di trasmissione del suono (colore marrone), attribuibile a legno sano dotato di buona capacità di resistenza meccanica a sollecitazioni di flessione. Il difetto appare esteso per il 20% della sezione

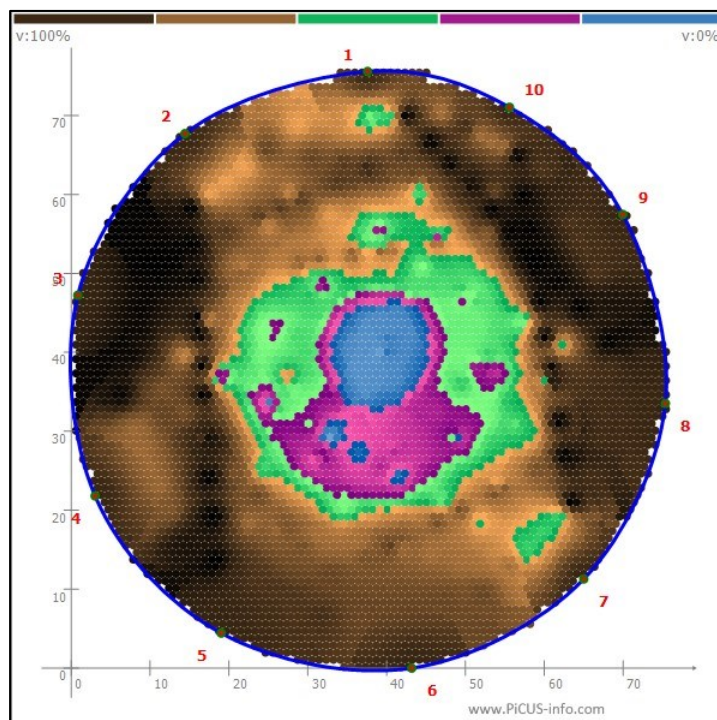
SEZIONE N. 1 – tronco

La tomografia sonora eseguita ad un'altezza di 50 cm mostra un'area centrale caratterizzata da bassa capacità di trasmissione dell'onda sonora (colore blu e fucsia), attribuibile a processi di decadimento del legno ad opera di funghi agenti della carie, circoscritta da aree con velocità del suono alterate (in verde) più o meno sviluppate in relazione alla capacità di compartimentazione dell'infezione fungina. Il resto della sezione evidenzia elevata velocità di diffusione del suono, compatibile con legno resistente. Il difetto appare esteso per il 11% della sezione.

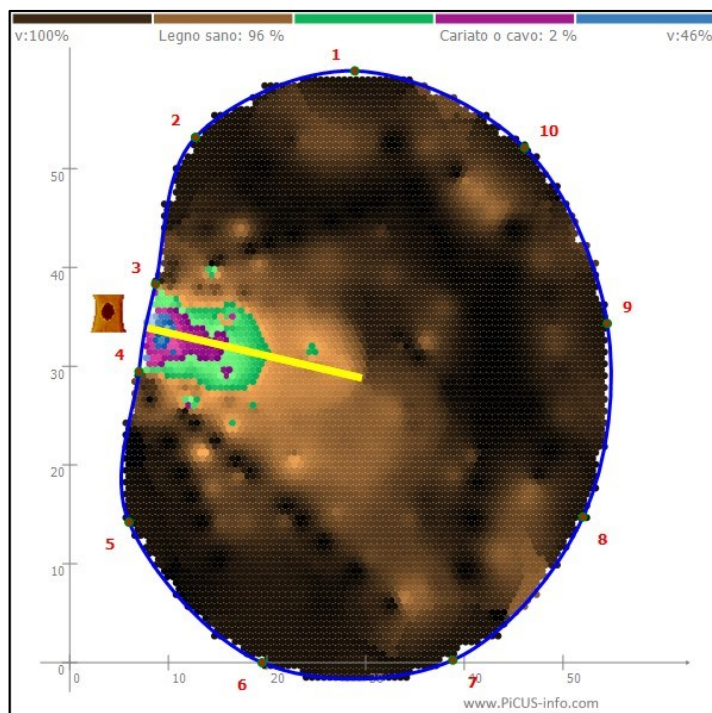
SEZIONE N. 1 – tronco

La tomografia sonora eseguita ad un'altezza di 80 cm mostra una ristretta area periferica in corrispondenza di un pregresso danno tra i sensori 3 e 4 caratterizzata da bassa capacità di conduzione dell'onda sonora (colore blu e fucsia), attribuibile a processi di decadimento del legno ad opera di funghi agenti della carie in stadio iniziale, circoscritta da aree a velocità sonica alterata più o meno sviluppate in relazione alla capacità di compartimentazione dell'infezione fungina. Il resto della sezione evidenzia elevata velocità di trasmissione del suono (colore marrone), attribuibile a legno sano con ottime capacità di resistenza meccanica a sollecitazioni di flessione. Il difetto si estende per il 2% della sezione

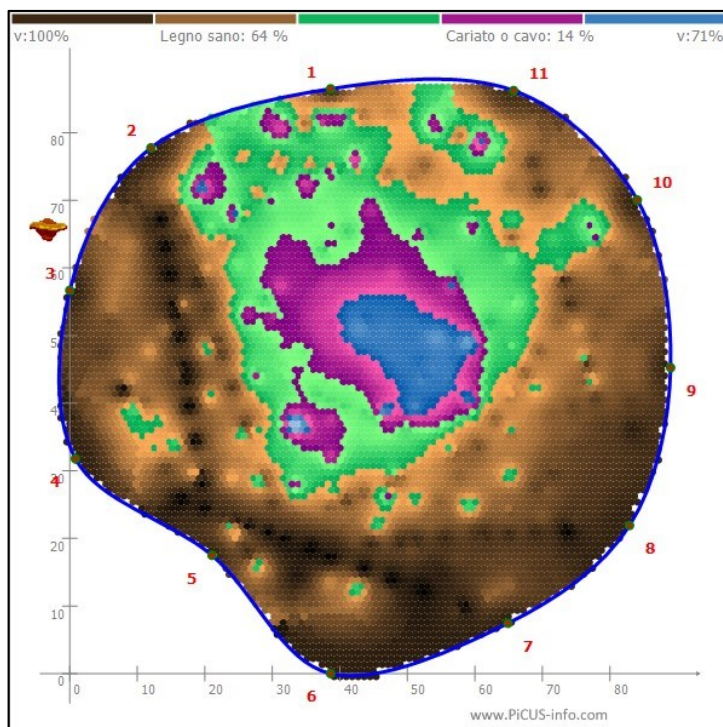
SEZIONE N. 1 – colletto

La tomografia sonora eseguita ad un'altezza di 20 cm mostra un'area centrale con bassa capacità di conduzione dell'onda sonora (colore blu e fucsia), attribuibile a processi di carie in apparente stadio intermedio, in un'ampia matrice caratterizzata da velocità sonora alterata che raggiunge la porzione periferica tra i sensori 11 e 2. Il resto della sezione manifesta elevata capacità di trasmissione del suono (colore marrone), attribuibile a legno sano dotato di buona capacità di resistenza meccanica a sollecitazioni di flessione. Il difetto si presume esteso per il 14% della sezione

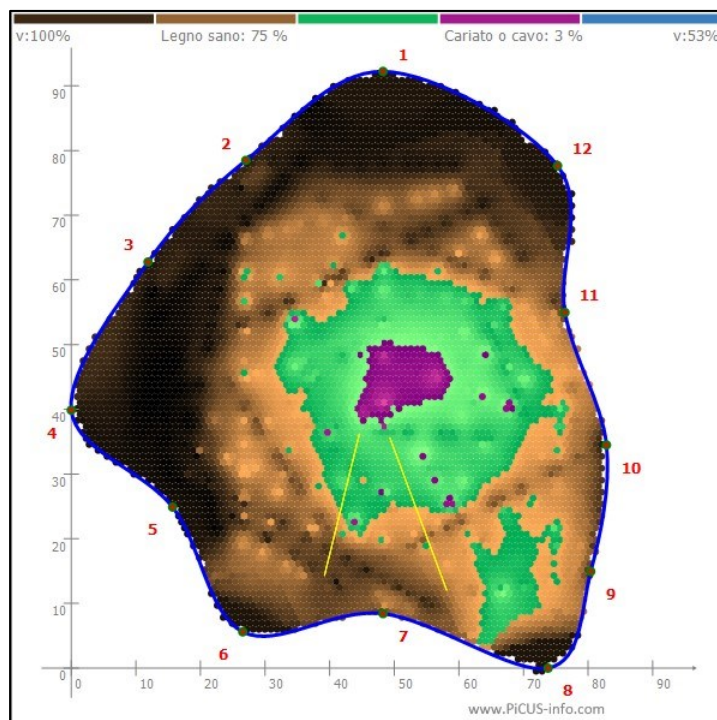
SEZIONE N. 1 – colletto

La tomografia sonora eseguita ad un'altezza di 20 cm mostra una piccola area centrale con bassa capacità di conduzione dell'onda sonora (colore blu e fucsia), attribuibile a processi di carie in apparente stadio incipiente, circonscritta da ampie aree a velocità del suono alterata coerenti con una scarsa capacità di compartimentazione dell'infezione fungina. Il resto della sezione manifesta elevata capacità di trasmissione del suono (colore marrone), attribuibile a legno sano dotato di buona capacità di resistenza meccanica a sollecitazioni di flessione. Il difetto appare esteso per il 3% della sezione

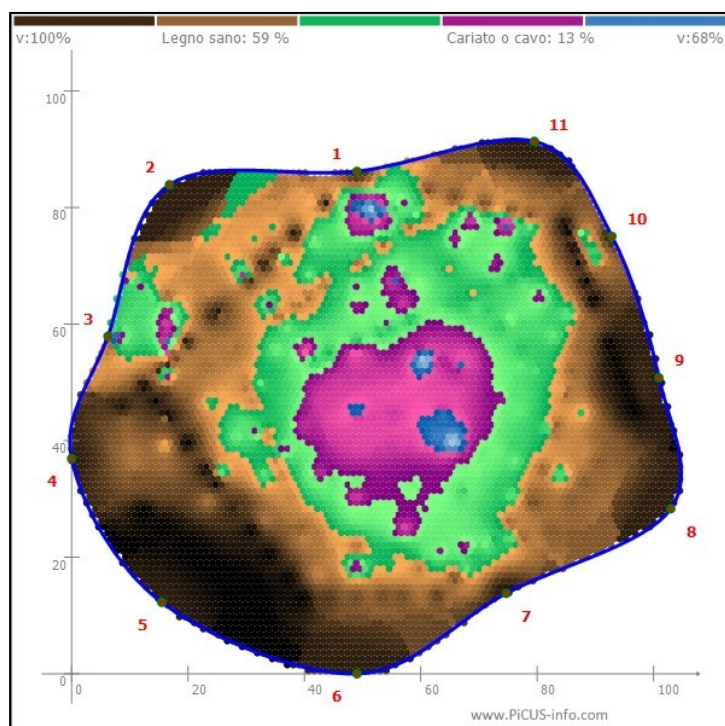
SEZIONE N. 1 – colletto

La tomografia sonora eseguita ad un'altezza di 20 cm mostra un'area centrale con bassa capacità di conduzione dell'onda sonora (colore blu e fucsia), attribuibile a processi di carie in apparente stadio intermedio, in un'ampia matrice caratterizzata da velocità sonora alterata che raggiunge la porzione periferica in prossimità dei sensori 1, 3 e 7. Il resto della sezione manifesta elevata capacità di trasmissione del suono (colore marrone), attribuibile a legno sano dotato di buona capacità di resistenza meccanica a sollecitazioni di flessione. Il difetto si presume esteso per il 13% della sezione

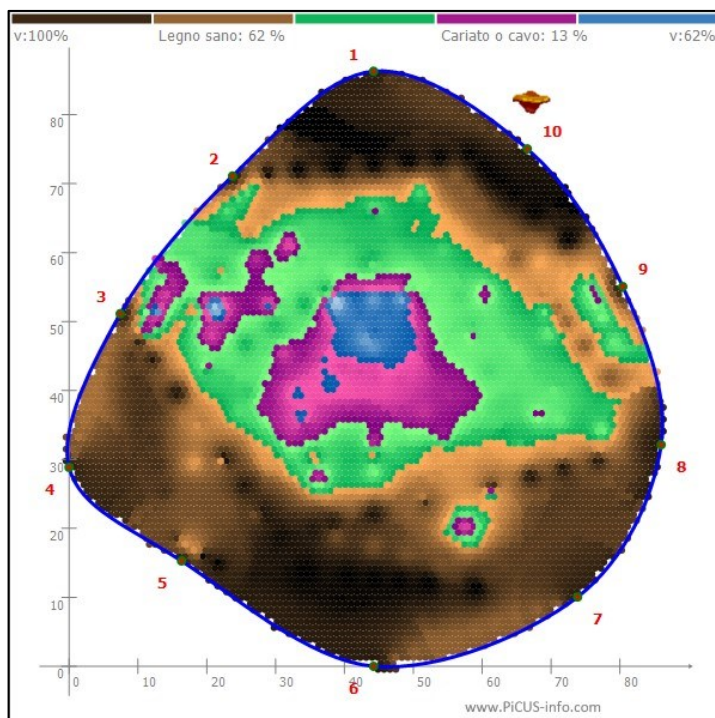
SEZIONE N. 1 – colletto

La tomografia sonora eseguita ad un'altezza di 10 cm mostra un'area centrale con bassa capacità di conduzione dell'onda sonora (colore blu e fucsia), attribuibile a processi di carie in apparente stadio intermedio, in un'ampia matrice caratterizzata da velocità sonora alterata che raggiunge la porzione periferica tra i sensori 2-3 e 8-9. Il resto della sezione manifesta elevata capacità di trasmissione del suono (colore marrone), attribuibile a legno sano dotato di buona capacità di resistenza meccanica a sollecitazioni di flessione. Il difetto si presume esteso per il 13% della sezione

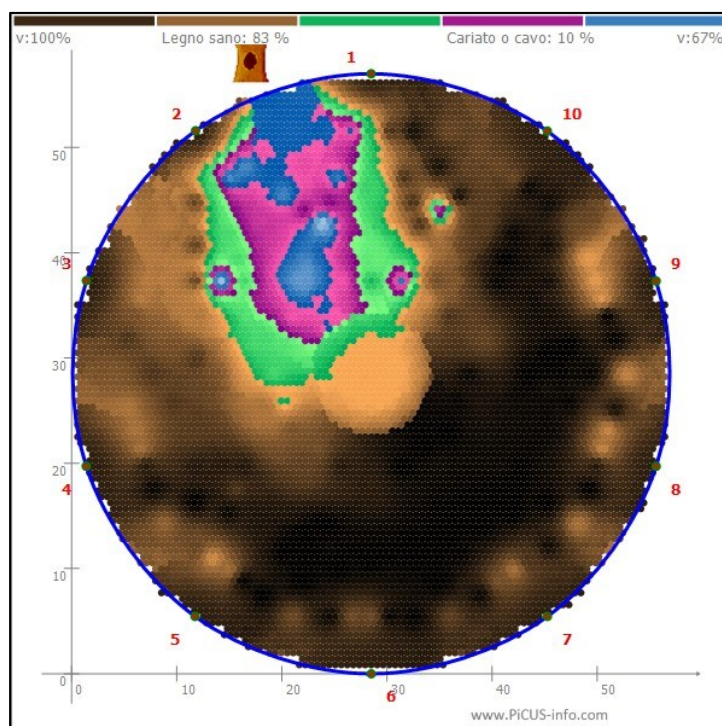
SEZIONE N. 1 – tronco

La tomografia sonora eseguita ad un'altezza di 80 cm mostra un'area periferica in corrispondenza di un pregresso danno tra i sensori 3 e 4 caratterizzata da bassa capacità di conduzione dell'onda sonora (colore blu e fucsia), attribuibile a processi di decadimento del legno ad opera di funghi agenti della carie in stadio intermedio, circoscritta da aree a velocità sonora alterata più o meno sviluppate in relazione alla capacità di compartimentazione dell'infezione fungina. Il resto della sezione evidenzia elevata velocità di trasmissione del suono (colore marrone), attribuibile a legno sano con ottime capacità di resistenza meccanica a sollecitazioni di flessione. Il difetto si estende per il 10% della sezione

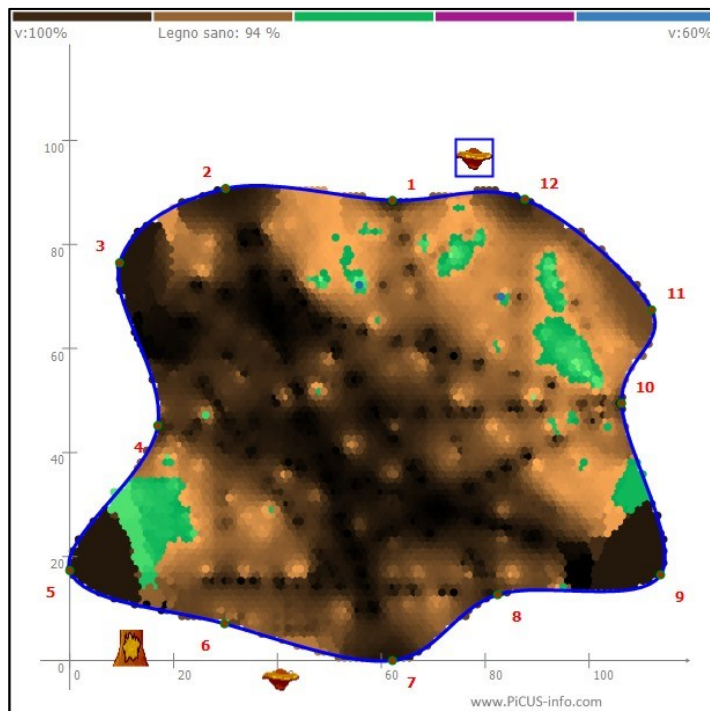
SEZIONE N. 1 – colletto

La tomografia sonora eseguita ad un'altezza di 30 cm mostra diffuse aree periferiche in corrispondenza di difetti o carpofores caratterizzate da velocità di diffusione del suono alterata (colore verde), coerente con processi di carie in stadio incipiente. Il resto della sezione manifesta elevata velocità di trasmissione dell'onda sonora, compatibile con legno sano con elevata capacità di resistenza meccanica per sollecitazioni di tipo flessionale.

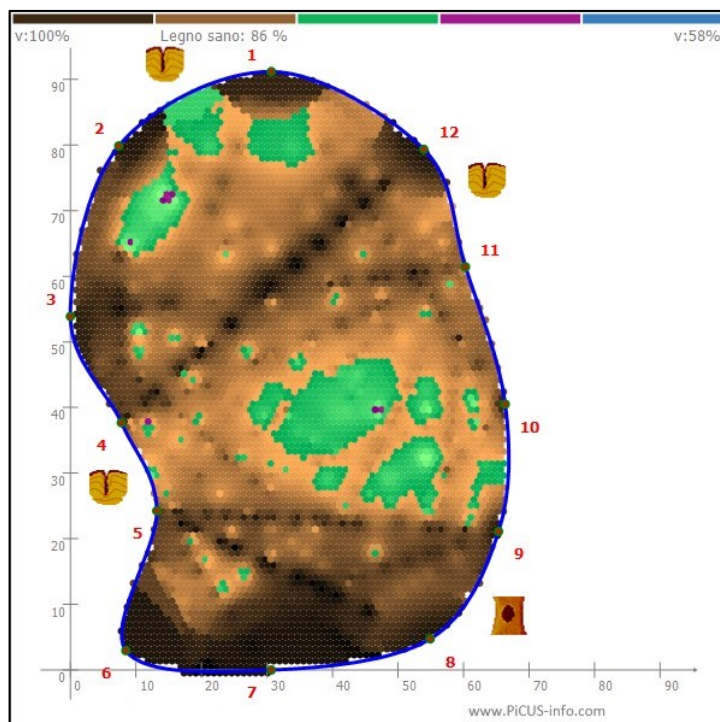
SEZIONE N. 1 – colletto

La tomografia sonora eseguita ad un'altezza di 10 cm mostra una matrice poco omogenea con diffusi lembi caratterizzati da velocità di diffusione del suono alterata (colore verde), coerente con processi di carie in stadio incipiente o inclusioni di corteccia. Il resto della sezione manifesta elevata velocità di trasmissione dell'onda sonora, compatibile con legno sano con elevata capacità di resistenza meccanica per sollecitazioni di tipo flessionale
