INDAGINI STRUMENTALI MEDIANTE TOMOGRAFIA SONICA ED ELETTRICA SU N. 33 TIGLI VEGETANTI NELL'ALBERATA STRADALE DI VIALE APUA LATO MONTE

Committente:	Comune di Pietrasanta Piazza Matteotti n. 29 – 55049 Pietrasanta (LU)
Tecnico incaricato:	Dottore Forestale Emiliano SANFILIPPO  
	Livorno, dicembre 2023

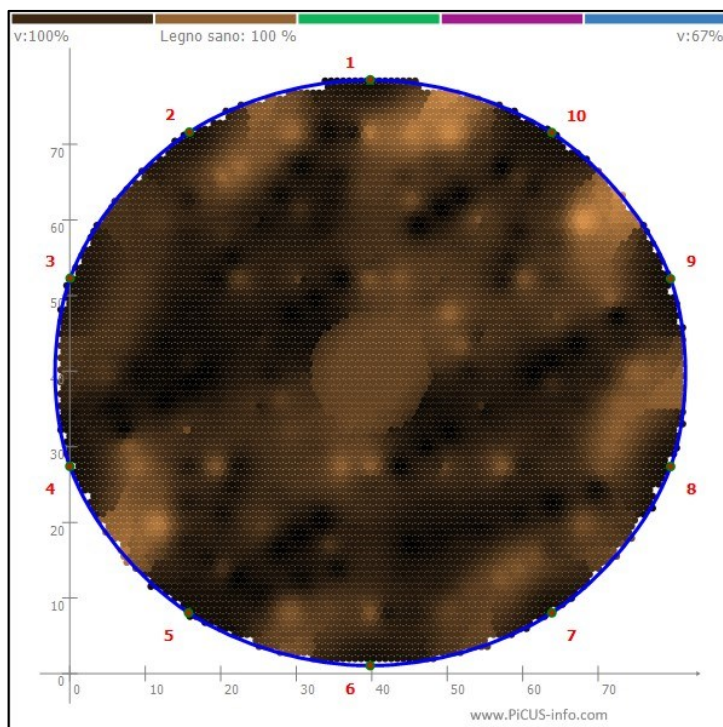
SEZIONE N. 1 – colletto

La tomografia sonora eseguita ad un'altezza di 35 cm mostra elevata velocità di diffusione sonora su tutta la sezione (colore marrone), attribuibile a legno sano con ottime caratteristiche di resistenza meccanica a sollecitazioni di flessione
