**Istituto di Istruzione Superiore Tecnico Liceale - Liceo Artistico "S.Stagi" e  
Istituto Tecnico "Don Lazzeri" di Pietrasanta**

**Sostituzione di edificio esistente per la realizzazione  
della nuova sede unica**

**PROGETTO DI FATTIBILITA' TECNICO ECONOMICA**

**RELAZIONE TECNICA DELLA  
NON CONVENIENZA TECNICO-ECONOMICA  
AD INTERVENIRE SULLA STRUTTURA ESISTENTE**

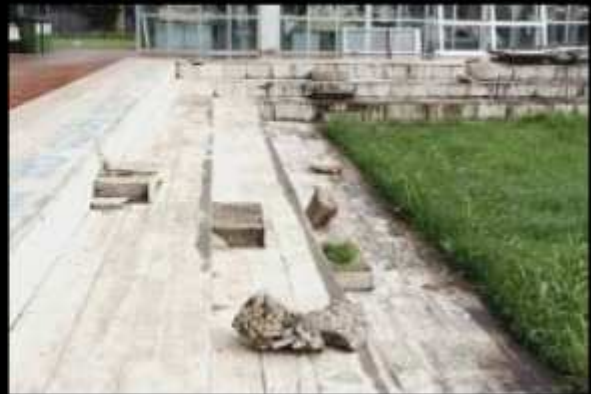
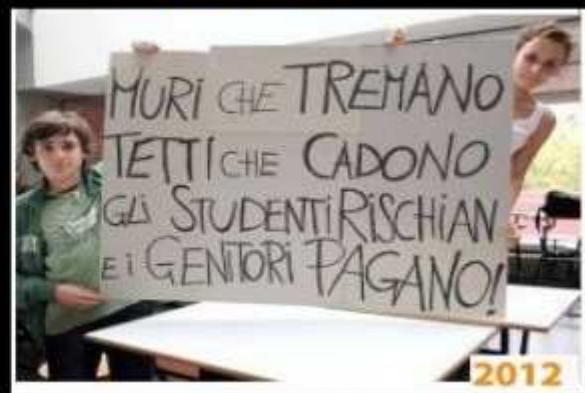
Degrado, mancata manutenzione,  
Proteste studentesche
