**INTERVENTO DI MESSA IN SICUREZZA
DI ALCUNE SEZIONI IMPIANTISTICHE DELL'EX INCENERITORE DI
FALASCAIA - SMALTIMENTO DEI RIFIUTI ABBANDONATI NELL'AREA
DD 546 del 2014 Comune di Pietrasanta**

PIANO DI CARATTERIZZAZIONE TORRENTE BACCATOIO

Elaborato	Elaborazione:	Scala:
1	FEBBRAIO 2018	
Oggetto:	Revisione:	Nome file:
Relazione conclusiva attività di caratterizzazione sedimenti

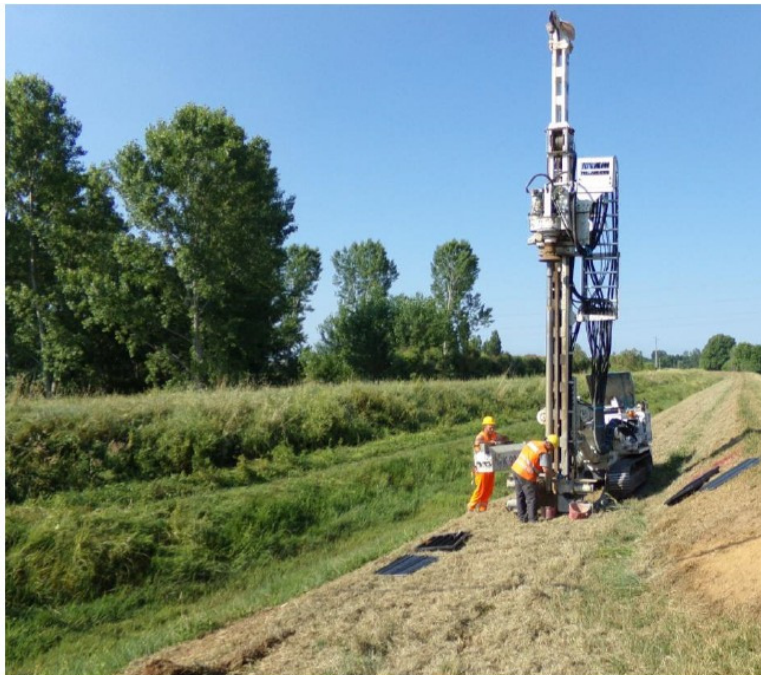
Figura 7 Sondaggio S7

Le operazioni di carotaggio hanno permesso di ricostruire il profilo stratigrafico e di effettuare il prelievo di campioni. Le carote estratte sono state adagiate in cassette catalogatrici in materia plastica atossico. I sondaggi sono stati realizzati tramite macchina per sondaggi fino alla profondità di 3 mt. I sondaggi sono stati effettuati utilizzando un carotiere MK900D. Il carotaggio di tipo ambientale è stato eseguito a secco con ϕ di 110. Il sondaggio è stato eseguito da operatori della ditta Geotirreno srl con la supervisione dello scrivente. Le carote prelevate sono state sistemate sulle cassette catalogatrici .

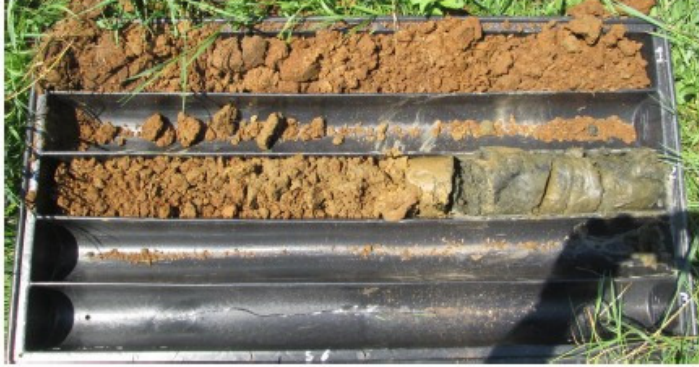
S6
 		S7

Come detto i giorni 12 e 13 Giugno 2017, come previsto dal progetto di caratterizzazione integrativa del Torrente Baccatoio, sono stati eseguiti 12 sondaggi ambientali, di questi 9 realizzati sulle sponde e 3 in alveo. Ogni sondaggio, tranne il n° 6, è stato spinto sino ad una profondità di 3 m dal piano campagna. Il sondaggio 6 è stato interrotto alla profondità di 2 metri in quanto si è ritrovato un substrato molto duro (probabilmente c.a.) ed essendo comunque il campionamento del terreno previsto sino a 2 m dal piano campagna, si è concordato di non proseguire la perforazione. Il campionamento S3A in alveo posto a valle di via delle colmate, per esigenze di cantiere che impedivano alla sonda carotatrice di accedere all'alveo, è stato eseguito inclinato di circa 60° in quanto la macchina operatrice era posta sull'argine.
