**RETTIFICA DI MERI ERRORI MATERIALI E CONSEGUENTE AGGIORNAMENTO DELLA CARTOGRAFIA
DEL VIGENTE REGOLAMENTO URBANISTICO, AI SENSI DELL'ART. 21 DELLA LEGGE REGIONALE N. 65/2014 – APPROVAZIONE – 2019**

OTTOBRE 2019

AGGIORNAMENTO DEL QUADRO CONOSCITIVO E RETTIFICA DI ERRORI MATERIALI. AI SENSI DELL'ART 21 LR 65/2014

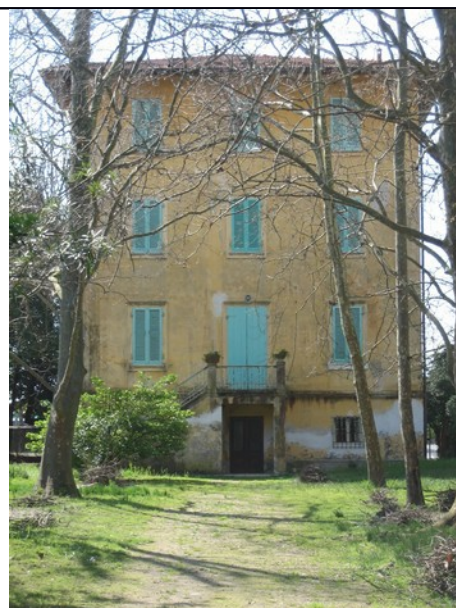
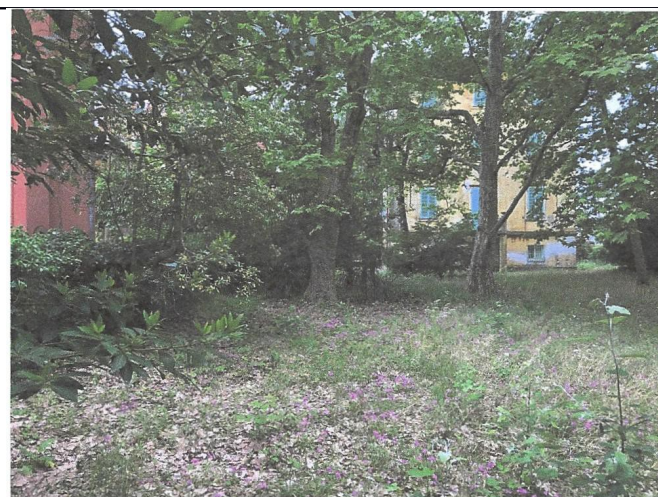
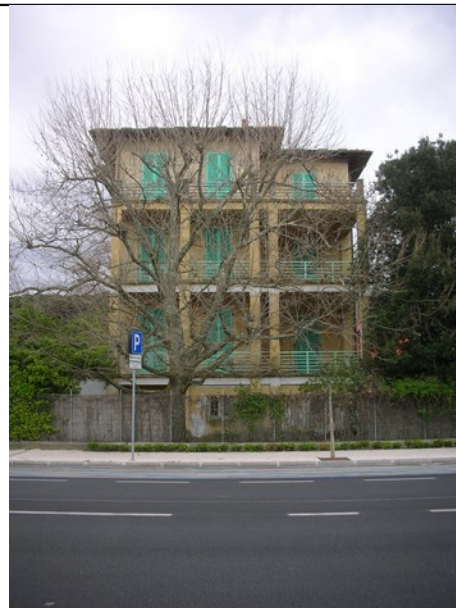
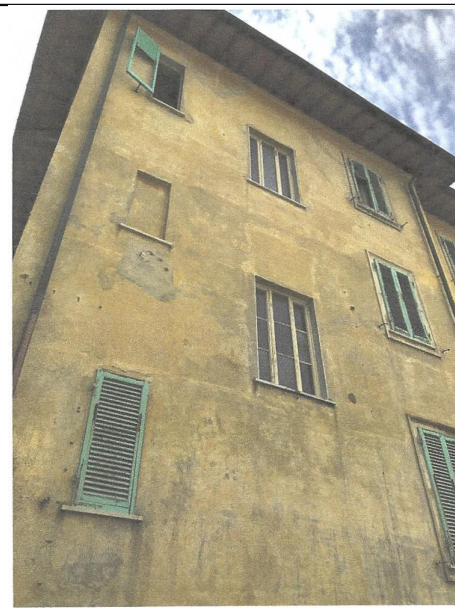
L'edificio presenta le caratteristiche degli edifici di interesse storico architettonico della marina (nella Relazione Generale ad illustrazione del RU adottato l'edificio è riportato nella scheda degli esempi illustrativi del grado di conservazione come esempio di villa/palazzo parzialmente conservato)
Grado di conservazione: parzialmente conservato

Si rettifica come **R1** alla luce della definizione art. 34 comma 5 b

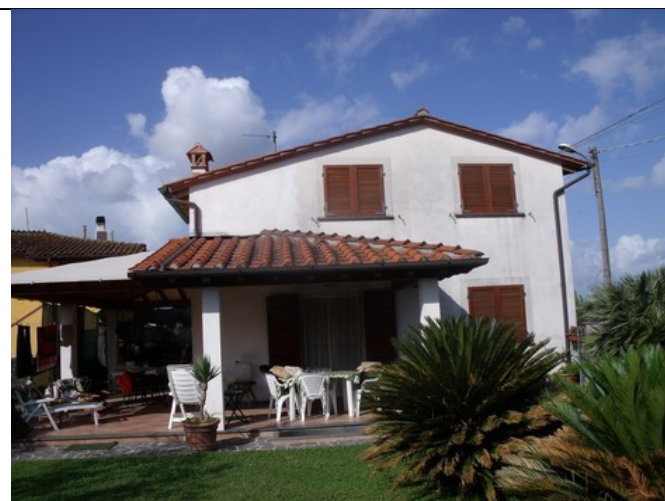
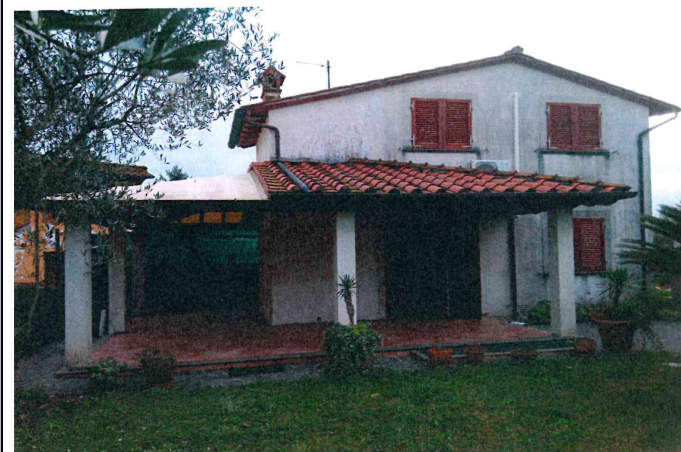
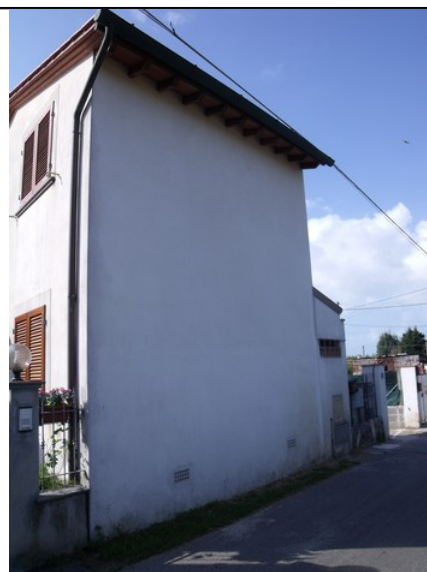
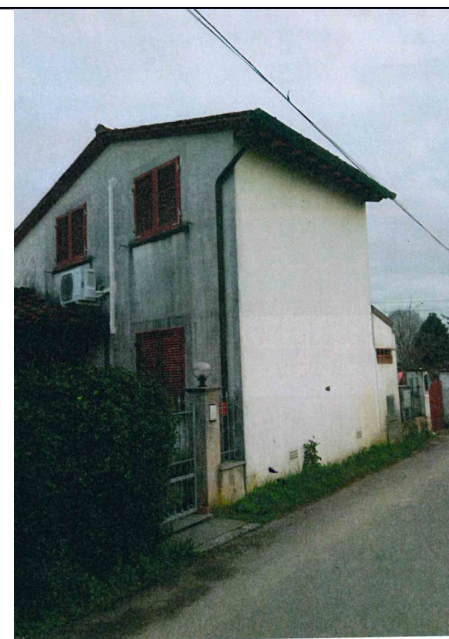
L'edificio non presenta le caratteristiche tipologiche dell'edificio di base.

Richiesta di rettifica e motivazioni	ESITO
<p>Richiesta: classificare l'edificio come recente.</p> <p>Motivazioni: il cambio di destinazione da agricola a residenziale è stato legittimato con condono CES n. 785 dell'08/08/1994, sono seguite dal 1996 in poi varie ristrutturazioni che hanno totalmente trasformato il fabbricato (CE n. 216/1996 Ristrutturazione edilizia e sopraelevazione, CE n. 216/1997 in variante alla precedente per realizzazione scantinato, CE n. 167/1998 in variante alle precedenti per realizzazione di terrazza, DIA prot 22031/1999 in variante alle CE precedenti per modifiche interne, di prospetto e alla recinzione).</p>	<p>Si rettifica come recente, gli interventi hanno fatto sì che l'edificio non presenti più le caratteristiche del D2</p>

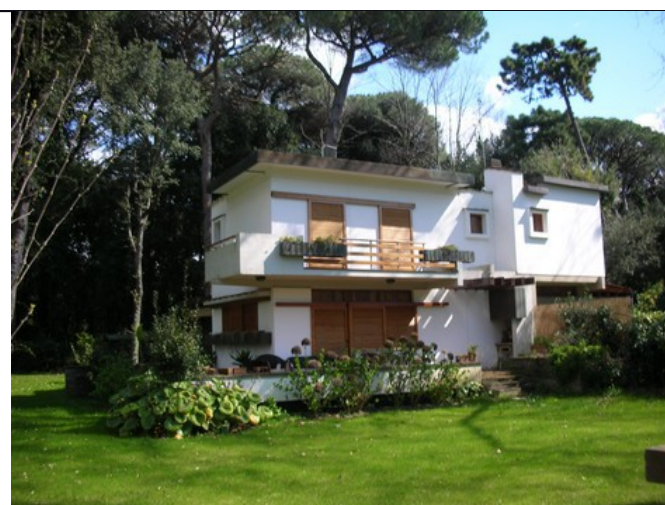
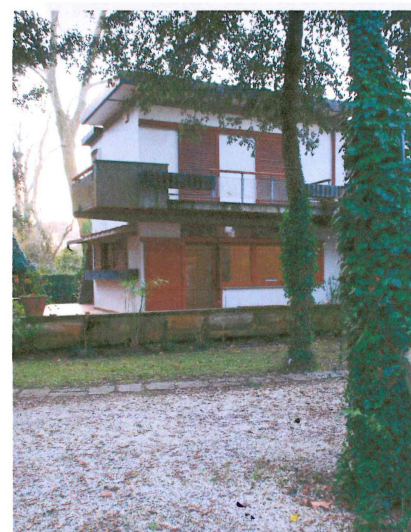
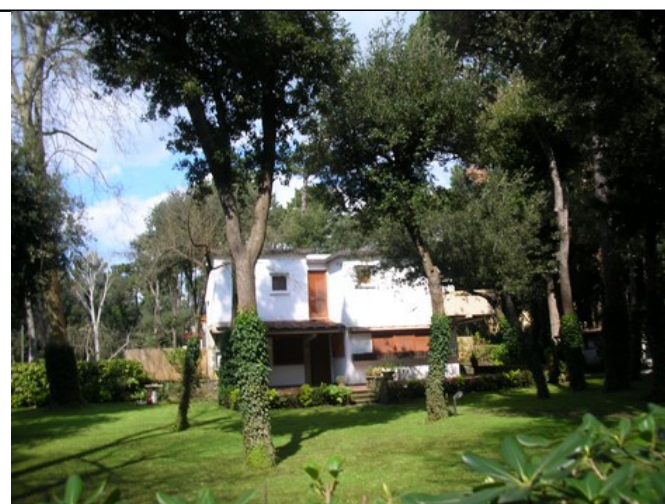
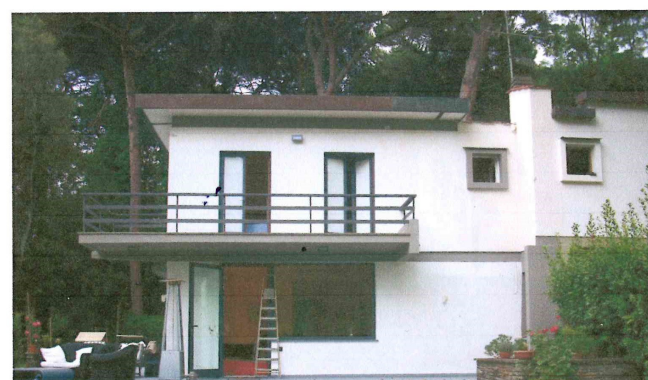
individuazione del grado di conservazione tipologica	Zona Urbanistica
L'edificio presenta le caratteristiche tipologiche di interesse storico architettonico della marina. Grado di conservazione: conservata.	I paesaggi consolidati del territorio rurale (aree boscate costiere art 16.5)
	Vincolo Paesaggistico
	SI -art 136, c 1, lettera d art 142, c 1, let. c (fiumi, torrenti)

Richiesta di rettifica e motivazioni	ESITO
Richiesta: modificare la classificazione del fabbricato da cR a c1. Motivazioni: non si tratta di un edificio monofamiliare ma bifamiliare, le altre considerazioni fanno riferimento a citazioni non rintracciabili: non le NTA del RU, non la relativa Relazione Generale	Negativo perché rappresenta un valore testimoniale dell'architettura italiana da sottoporre a restauro

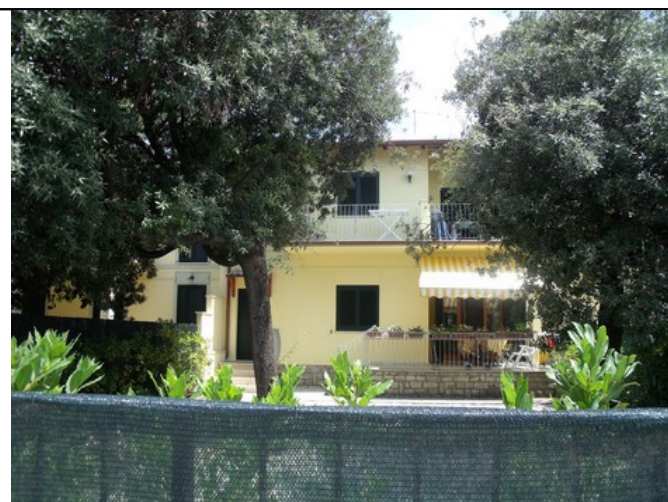
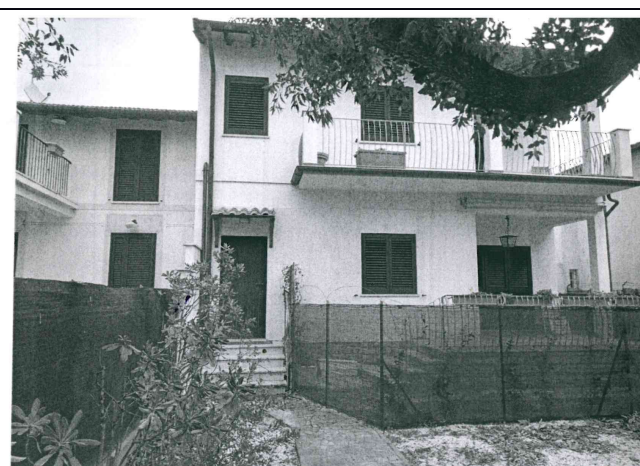
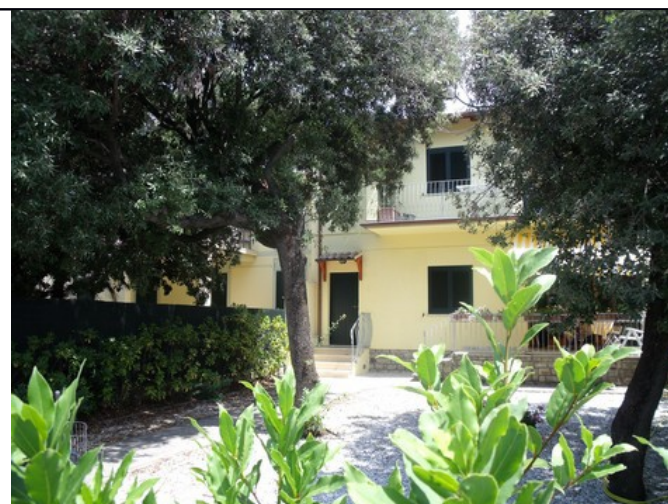
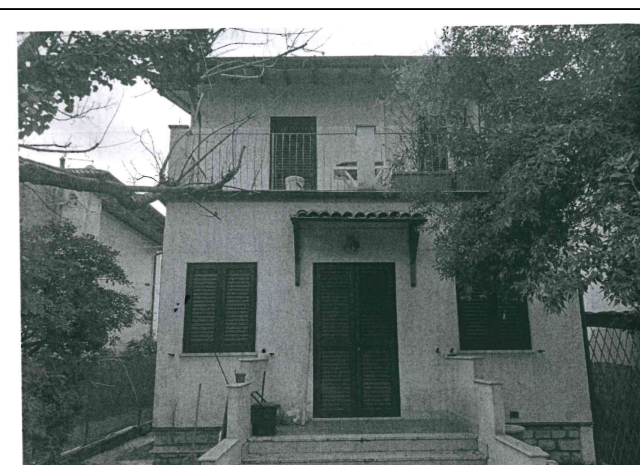
individuazione del grado di conservazione tipologica	Zona Urbanistica
L'edificio non presenta le caratteristiche tipologiche dell'edificio di base.	giardini storici o di valore ambientale e paesaggistico della marina (art. 34.6)
	Vincolo Paesaggistico
	SI - art 136, c 1, lettera d art 142, c 1, let. a (territori costieri)

Richiesta di rettifica e motivazioni	ESITO
Richiesta: modificare la classificazione del fabbricato e relativa resede. Motivazioni: la sopraelevazione è stata realizzata a seguito di rilascio di PDC 134/2007, con difformità sanate con PDCS n. 41/2011.	Si rettifica come recente , gli interventi hanno fatto sì che l'edificio non presenti più le caratteristiche del 1

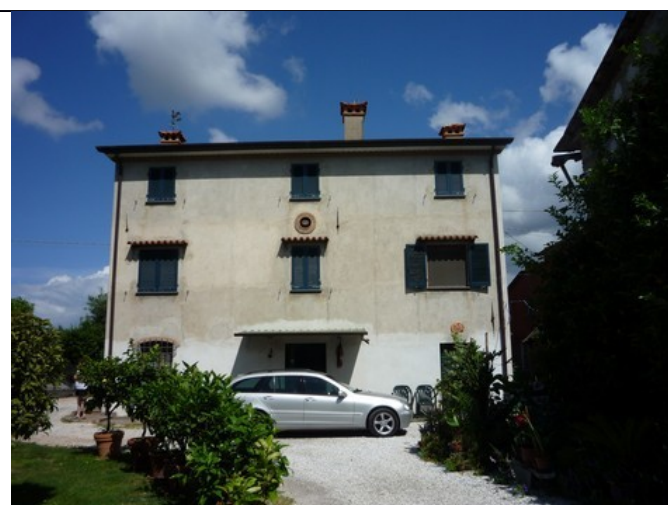
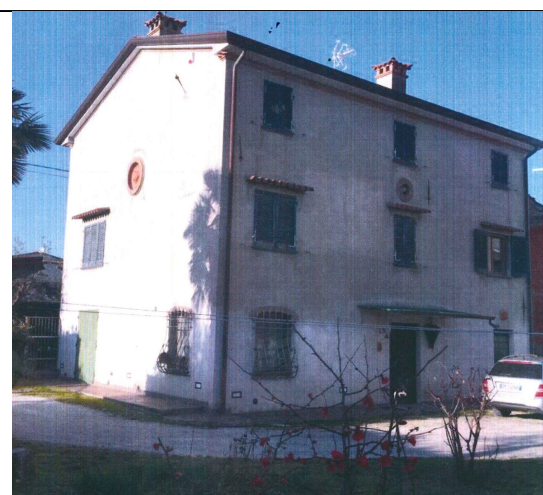
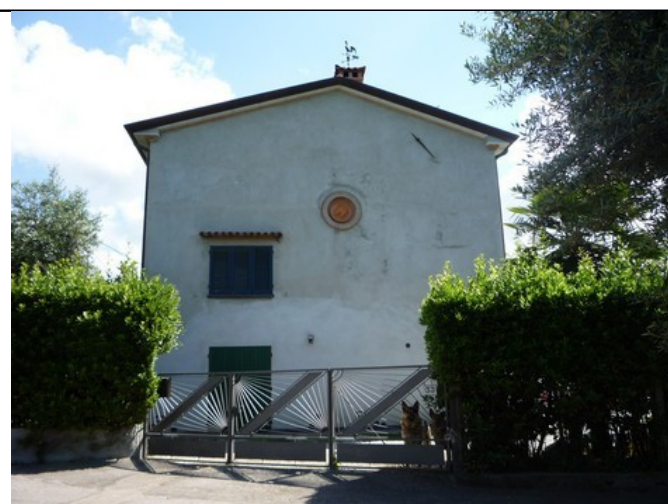
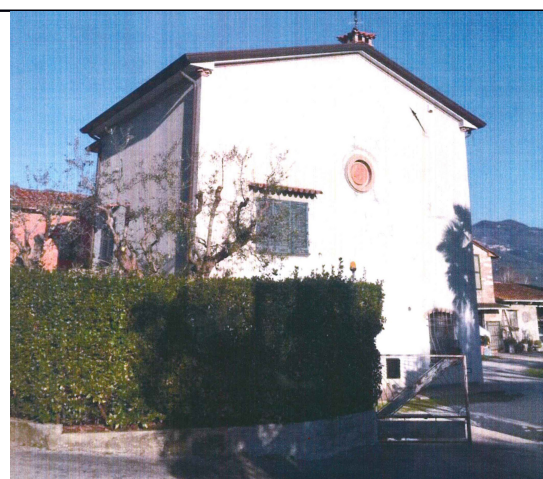
L'edificio presenta le caratteristiche tipologiche dell'edificio di base.
Grado di conservazione: parzialmente conservata .

Richiesta di rettifica e motivazioni	ESITO
Richieste: classificare l'edificio come recente. Motivazione: ha le caratteristiche dell'edificio recente, ha caratteristiche analoghe (NDR: sostiene chi relaziona) agli edifici che l'amministrazione ha già declassificato a recenti .	Si rettifica in d2 considerate la definizione di cui all'art. Il grado di conservazione

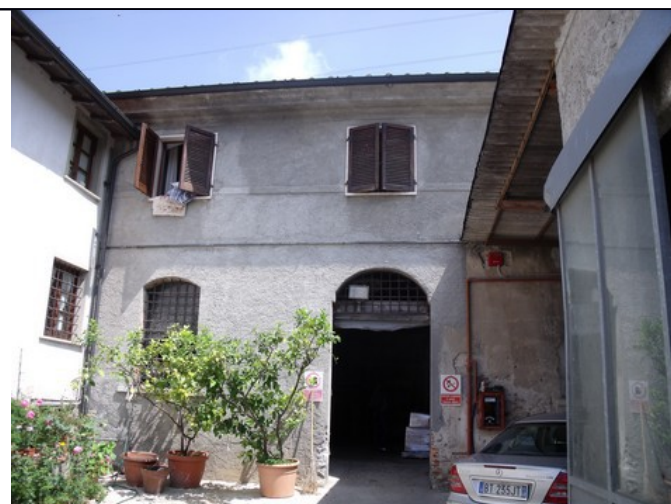
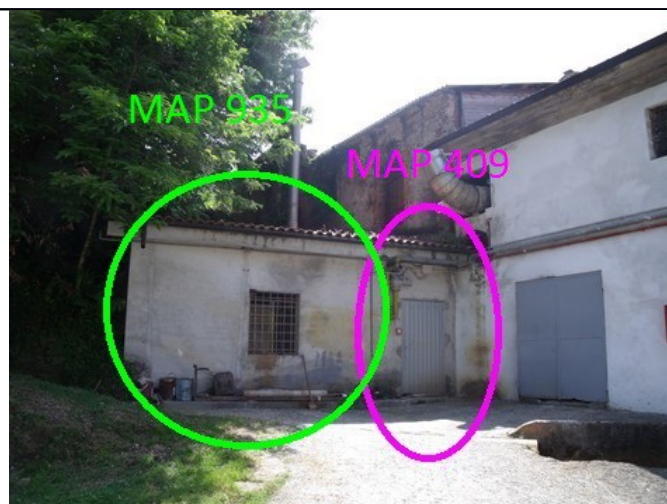
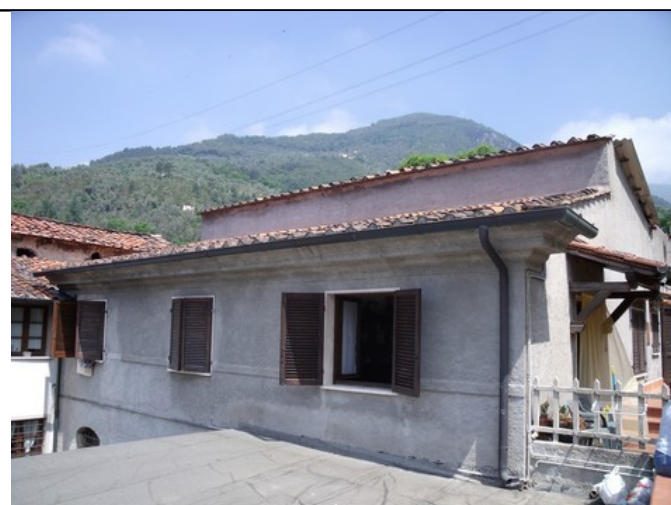
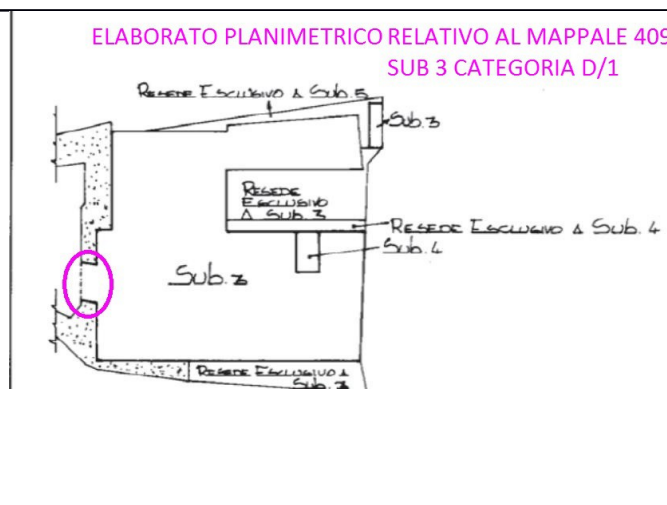
Individuazione del grado di conservazione tipologica	Zona Urbanistica
	I paesaggi consolidati del territorio rurale (aree con coltivazioni e sistemazioni tradizionali art 14.6)
Il manufatto posto nella parte posteriore come indicata nella foto allegata all'istanza non presenta le caratteristiche tipologiche dell'edificio di base.	Vincolo Paesaggistico
	NO

Richiesta di rettifica e motivazioni	ESITO
Richieste: classificare la porzione di edificio come recente Motivazione: non è presente sulle mappe dell'impianto catastale.	Si rettifica in recente considerato l'epoca di costruzione

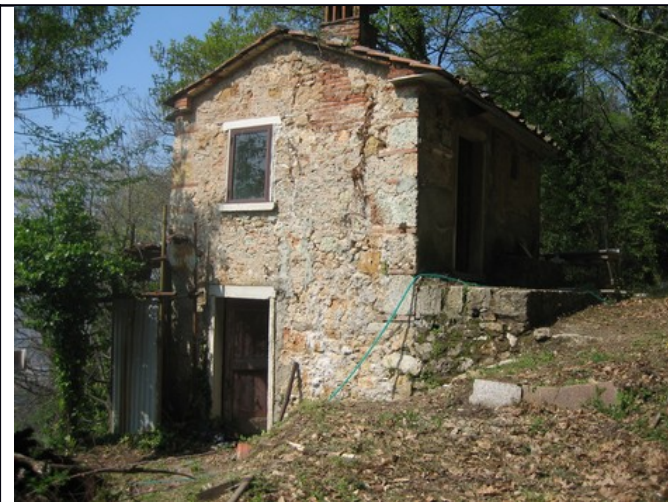
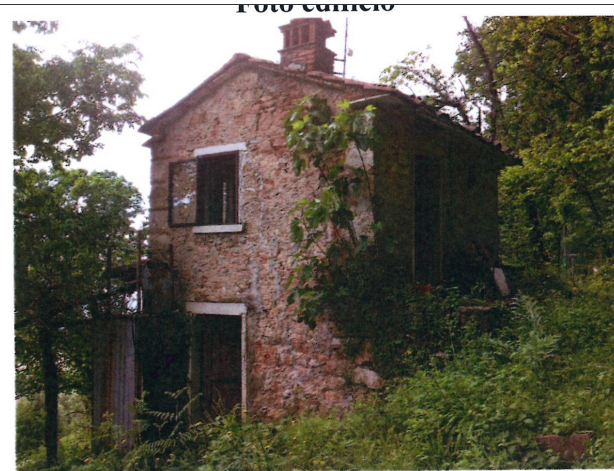
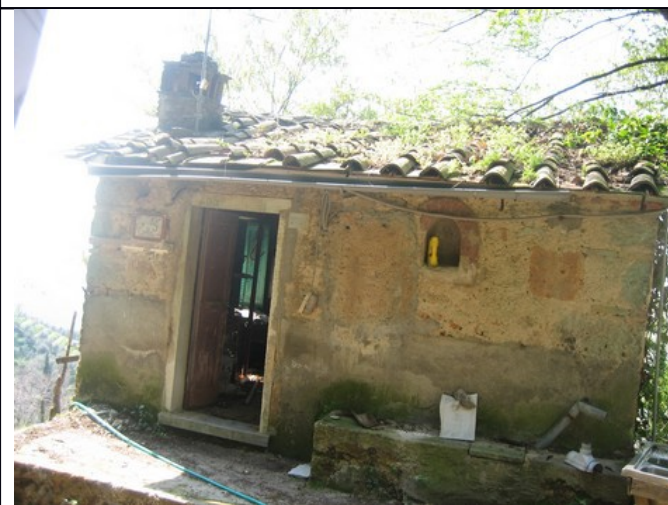
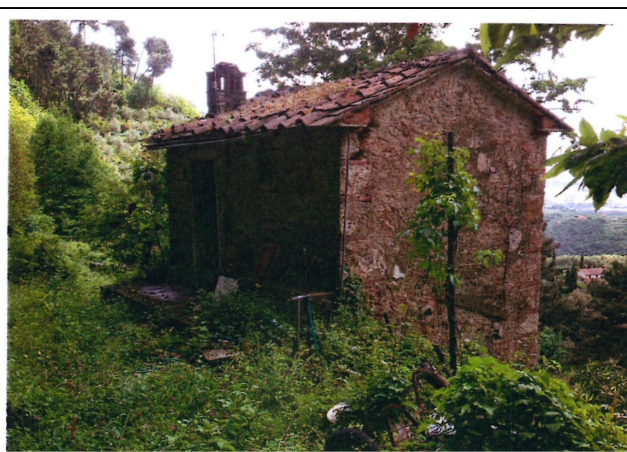
Individuazione del grado di conservazione tipologica	Zona Urbanistica
	I paesaggi consolidati del territorio rurale (Le aree boscate art 14.5)
L'edificio presenta le caratteristiche tipologiche dell'edificio di base. Grado di conservazione: conservato.	Vincolo Paesaggistico
	- SI - art 142 lettera g "I territori coperti da boschi e foreste" (PIT)

Richiesta di rettifica e motivazioni	ESITO
Richieste: classificare l'edificio come d2 UFFICIO: la declassificazione da d1a a d2 è avvenuta in seguito dell'accoglimento, in data 10/09/2013 da parte della commissione urbanistica, dell'osservazione n. 948 al RU adottato, presentata con prot 17999 del 22/05/2013.	Già verificato

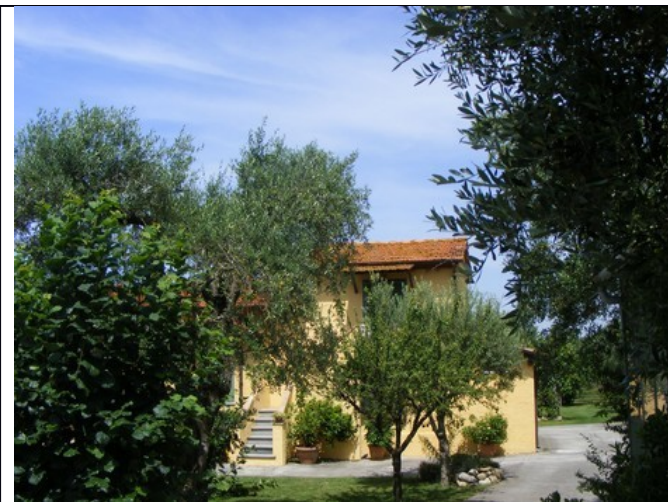
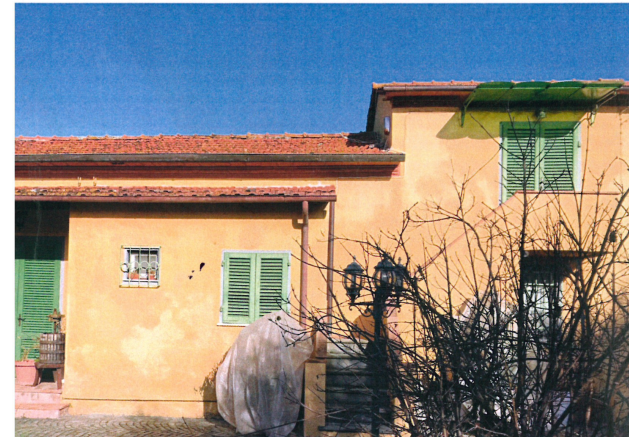
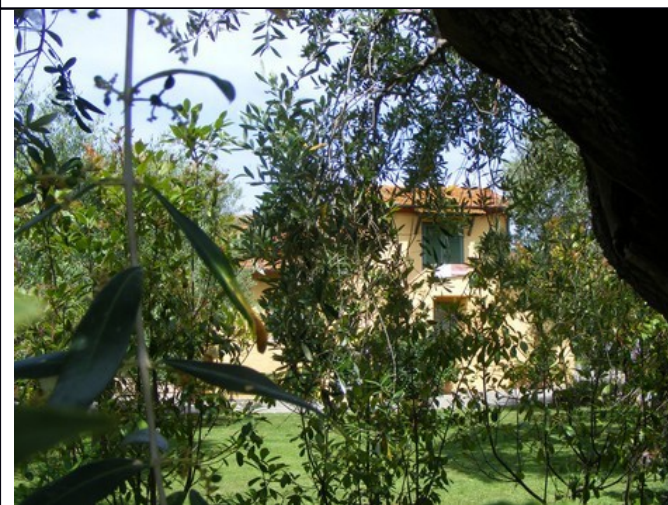
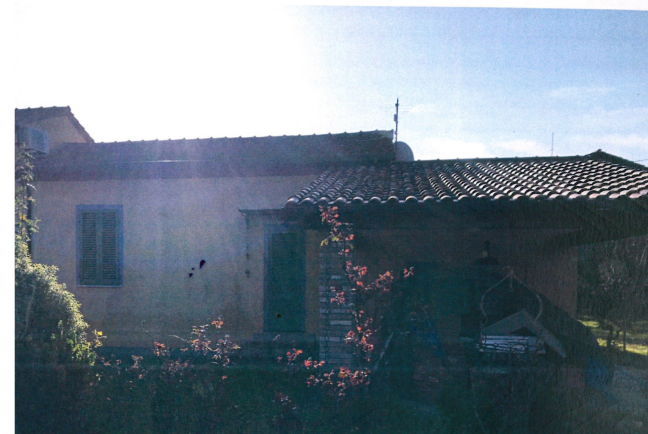
Individuazione del grado di conservazione tipologica	Zona Urbanistica
	I paesaggi consolidati del territorio rurale (aree agricole di pregio paesaggistico art 15.5)
L'edificio presenta le caratteristiche tipologiche dell'edificio di base. Grado di conservazione: parzialmente conservato.	Vincolo Paesaggistico
	NO

Richiesta di rettifica e motivazioni	ESITO
<p>Richieste: classificare il fabbricato come recente. Motivazione: il fabbricato non è di antica formazione (NDR in realtà il fabbricato è censito nelle canapine dell'impianto che costituiscono la base di partenza del censimento del RU e i titoli citati da chi relaziona lo dimostrano dato che si tratta di due Licenze Edilizie una del 1953 e una del 1954 rispettivamente per l'aggiunta di una camera e per l'aggiunta di un bagno). Ha subito ulteriori trasformazioni con condono rilasciato con CES N. 8/S del 13/01/1997 per realizzazione di tettoie e pertinenze, DIA prot 2939 del 28/01/2004 (NDR cambio di destinazione da cantina a camera e ampliamento del bagno), SCIA prot 8445 del 15/03/2011 per ristrutturazione manufatto pertinenziale e realizzazione di piscina con vasca idromassaggio e gazebo.</p>	<p>Si rettifica in d2 considerato lo stato di conservazione</p>

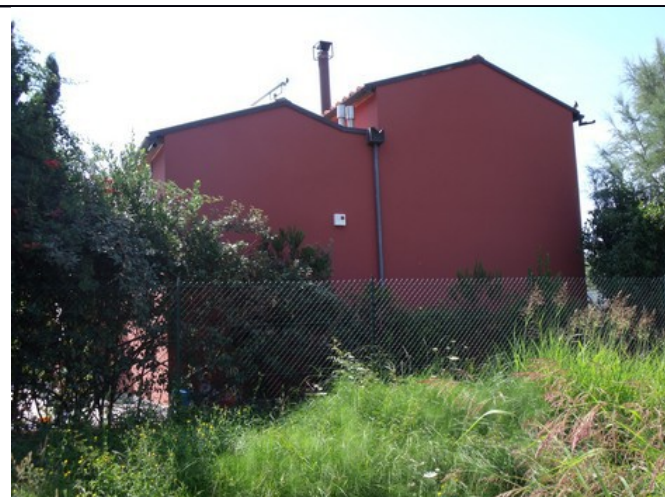
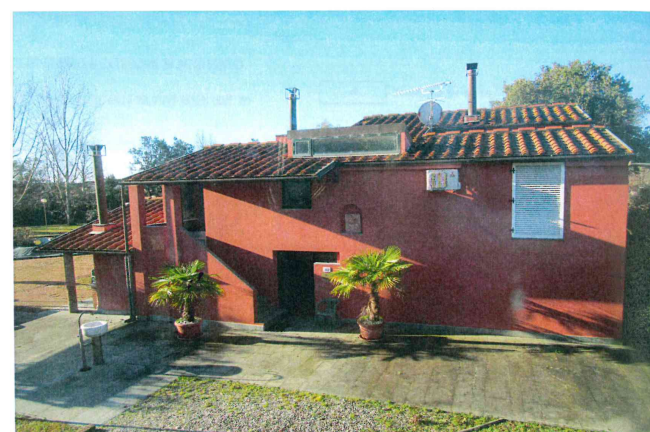
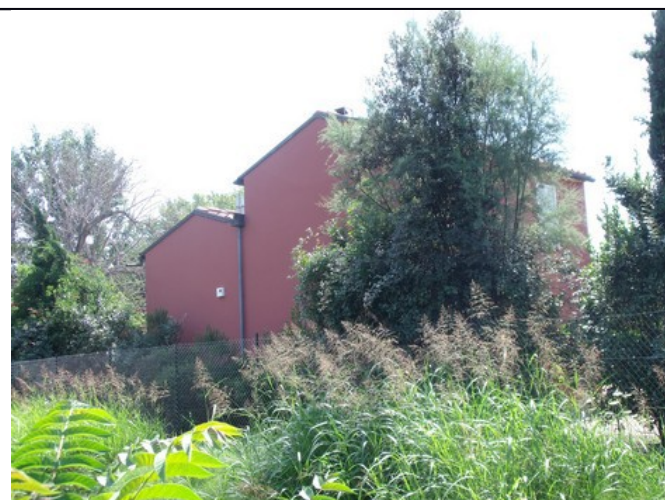
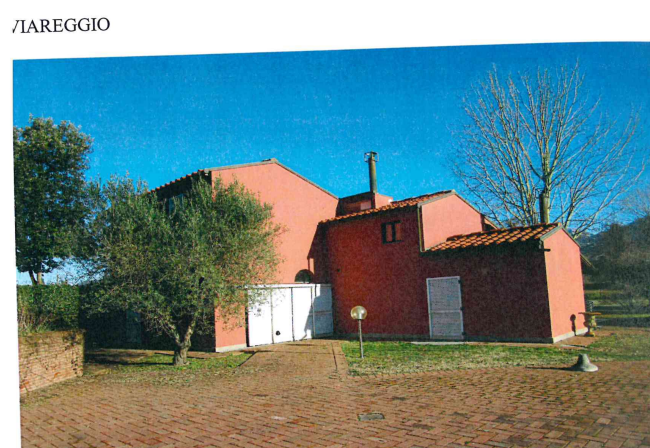
individuazione del grado di conservazione tipologica	Zona Urbanistica
	I paesaggi consolidati del territorio rurale (Le aree agricole di valenza ambientale e di rispetto fluviale art. 16.4)
	Vincolo Paesaggistico
L'edificio non presenta le caratteristiche tipologiche dell'edificio di base.	NO

Richiesta di rettifica e motivazioni	ESITO
Richiesta: declassificare da tipi edilizi storici d2. Motivazioni: ristrutturazione e ampliamento legittimati con condoni CES n. 4 e 5 del 1995. Successiva ristrutturazione anche mediante demolizione e ricostruzione volumetrica. Tutti gli interventi sono avvenuti apportando modifiche che hanno allontanato il fabbricato dalla tipologia originaria.	Si rettifica in recente poiché non presenta le caratteristiche dell'edificio di base

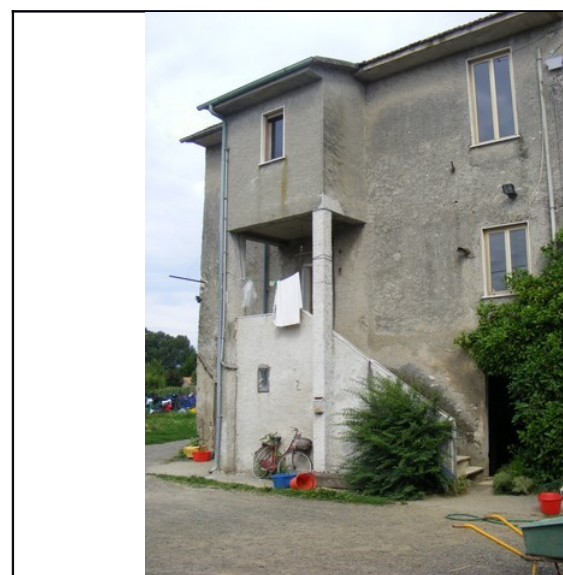
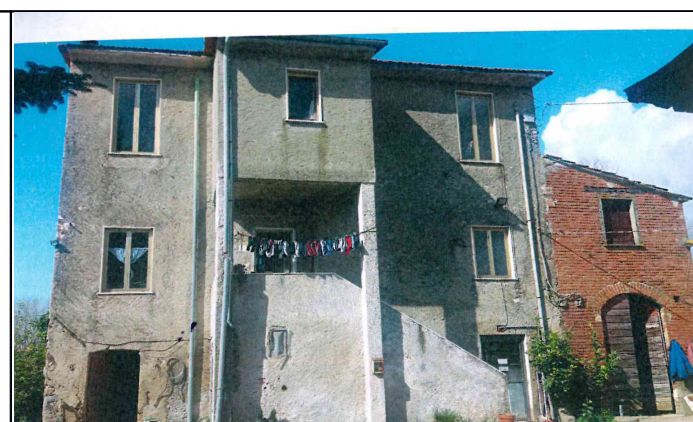
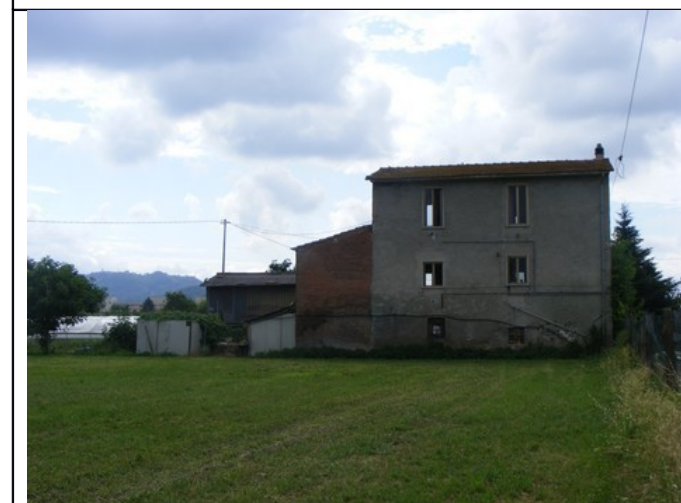
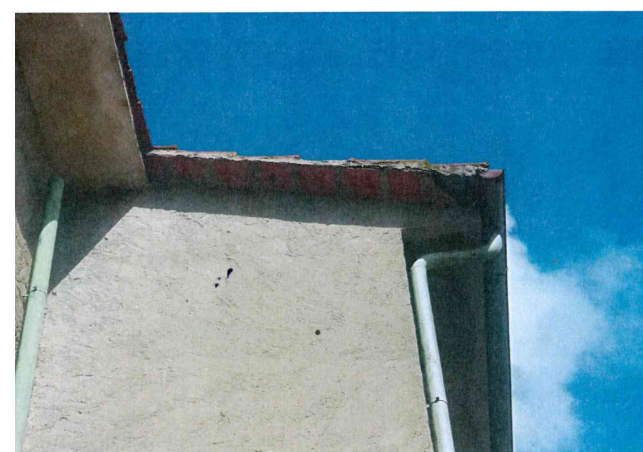
individuazione del grado di conservazione tipologica	Zona Urbanistica
L'edificio presenta le caratteristiche tipologiche dell'edificio di base. Grado di conservazione: parzialmente conservato.	I paesaggi consolidati del territorio rurale (aree agricole di pianura art 15.6)
	Vincolo Paesaggistico
	NO

Richiesta di rettifica e motivazioni	ESITO
Richiesta: modificare classificazione del fabbricato attualmente edificio di base d2. Motivazioni: il fabbricato è derivato da interventi che si sono succeduti nel tempo: il piano secondo è stato realizzato intorno al 1940 (quindi esistente al 1954 dato di partenza della schedatura del RU), alcuni solai attualmente risultano in latero-cemento, e negli anni '70 è stata ottenuta C.E. n. 314/1975 per la realizzazione del bagno con struttura in C:A. in ampliamento al secondo piano.	Si rettifica in recente considerato che l'intervento autorizzato ha modificato le caratteristiche tipologiche della facciata principale

aperture - altezza grande differenti)

ero cemento - altezze differenti)

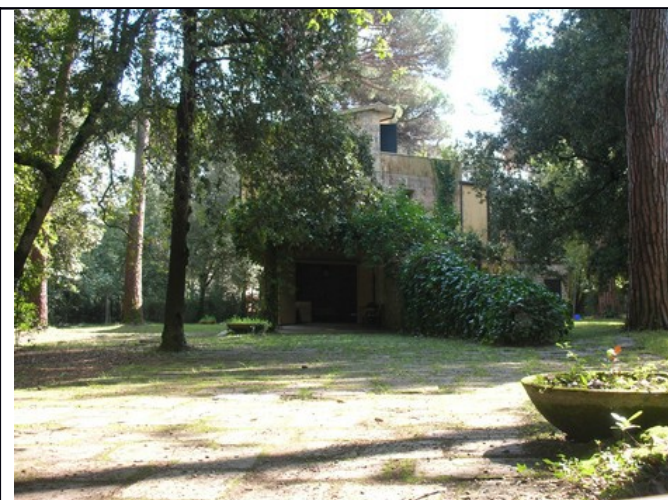
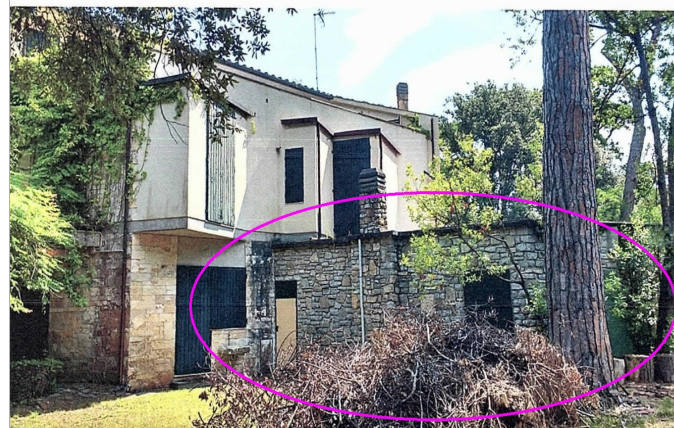
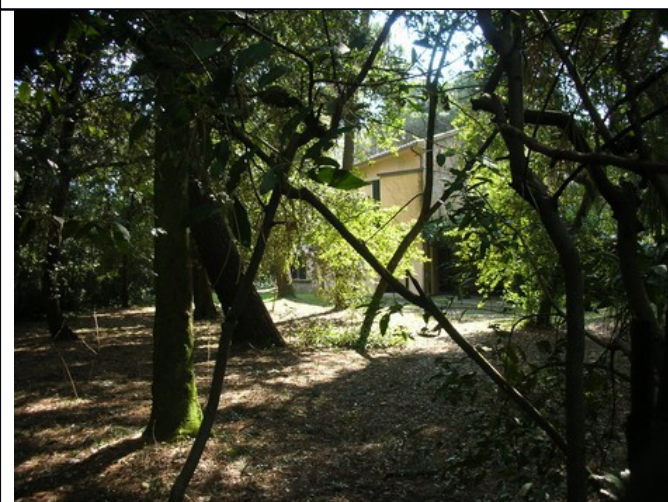
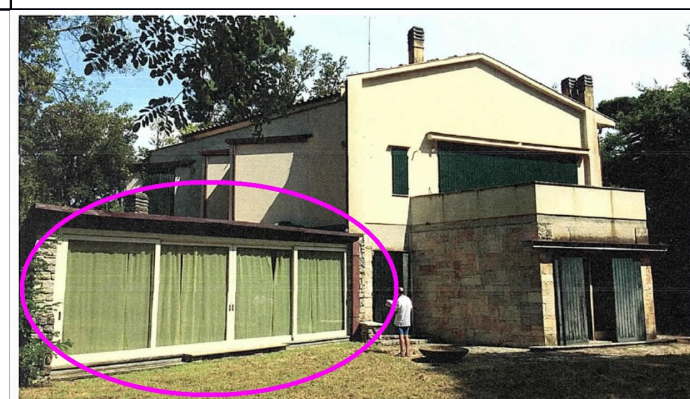
Richiesta di rettifica e motivazioni	ESITO
Richiesta indicare come edificio recente esclusivamente la porzione dell'unità immobiliare relativa alla sala ed evidenziata nelle foto. Motivazioni la porzione di edificio è nata come porticato successivamente con L.E: n. 230/1959 (chiuso su 3 lati). Nel 1974 è stata trasformata in volume mediante la chiusura con infissi vetrati del lato esposto a Sud e infine la chiusura è stata legittimata con CES N. 648 del 22/12/1998	Non rettificabile , la villa è un esempio di architettura modernista e il manufatto era già presente nell'impianto originario
