CARTOGRAFIA DI RIFERIMENTO: STATO ADOTTATO/STATO MODIFICATO

ALL.2 – CONFRONTO CLASSIFICAZIONE – OSSERVAZIONE 3, PUNTO 1.1

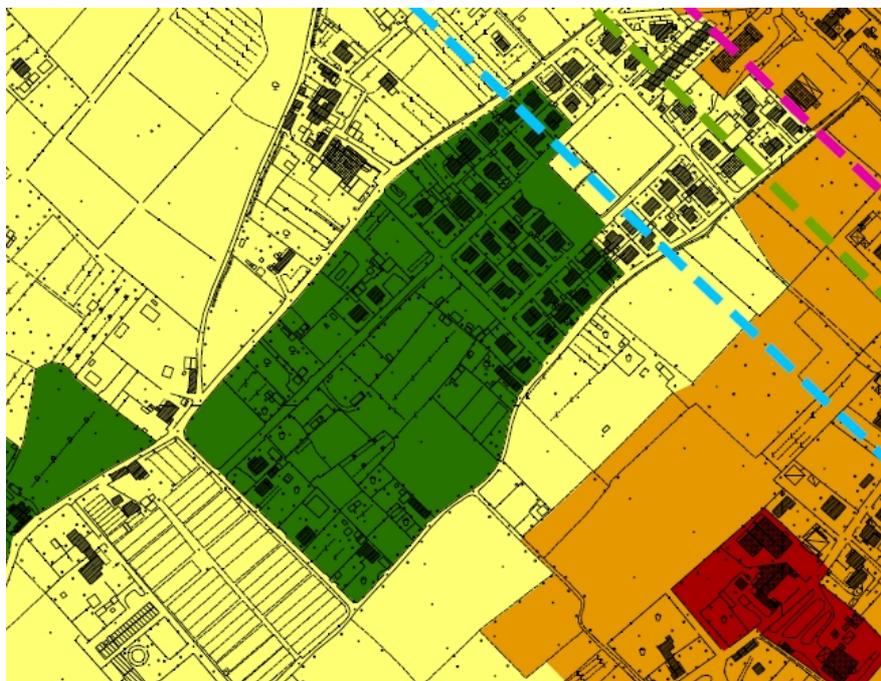
Fig. 1: stato adottato, area in località Crocialetto (tav. 1 e 1A)

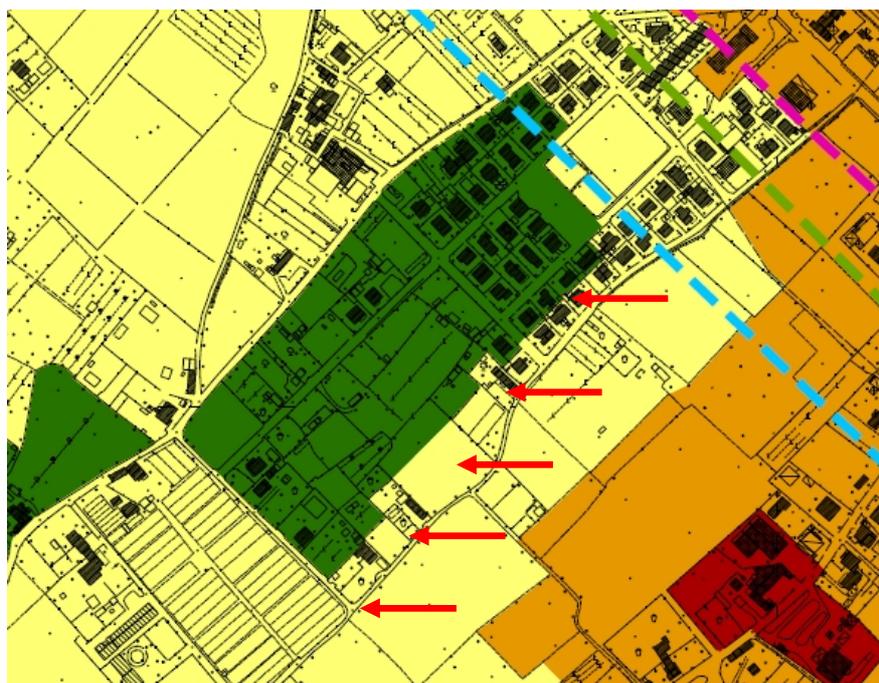
Fig. 2: stato modificato: le frecce indicano i cambiamenti apportati (tav. 1 e 1A)

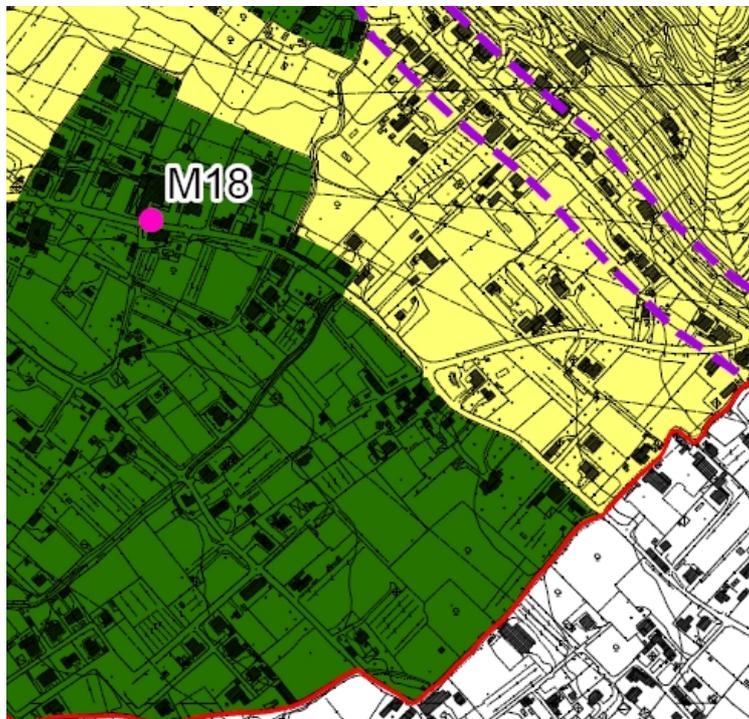
Fig. 3: stato adottato, area in località Cafaggio e Bonazzera (TAV. 1 e 1C)

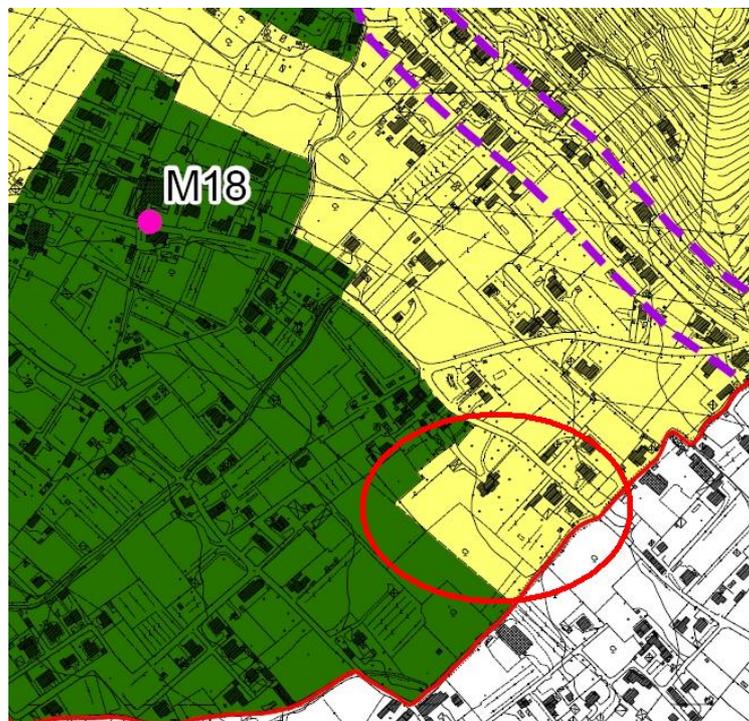
Fig. 4: stato modificato: in rosso, la zona modificata (TAV. 1 e 1C)

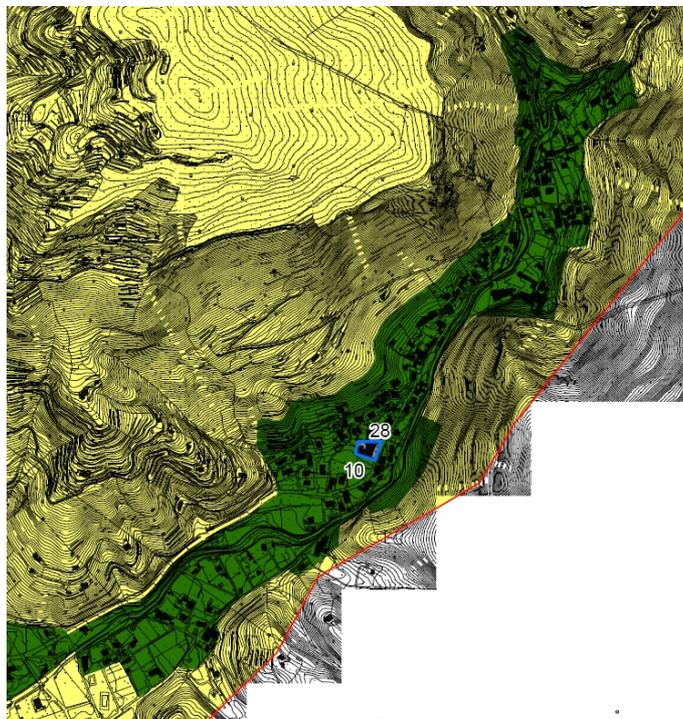
Fig. 5: stato adottato, area in località Argenteria e Valdicastello (TAV. 1 e 1A)

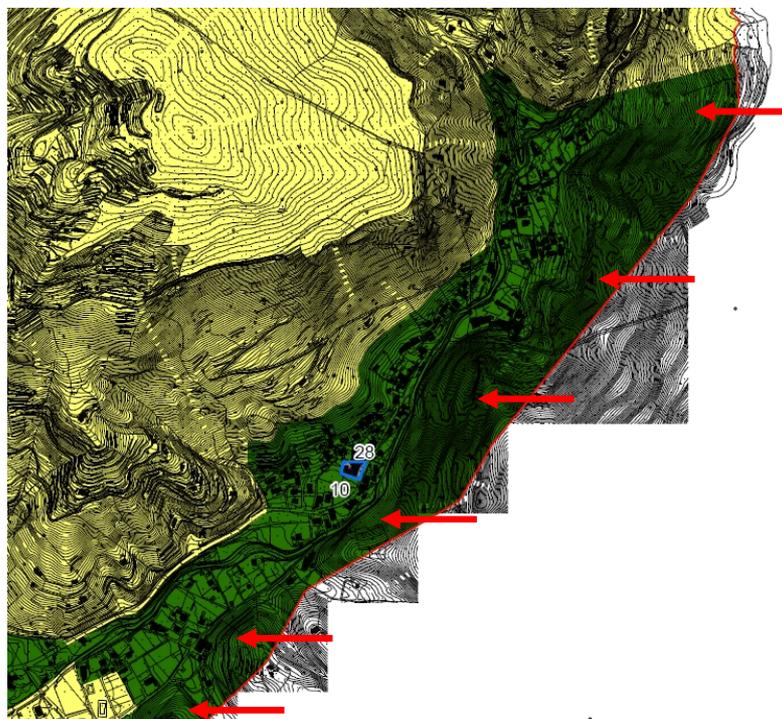
Fig. 6: stato modificato: le frecce indicano i cambiamenti apportati (TAV. 1 e 1A)

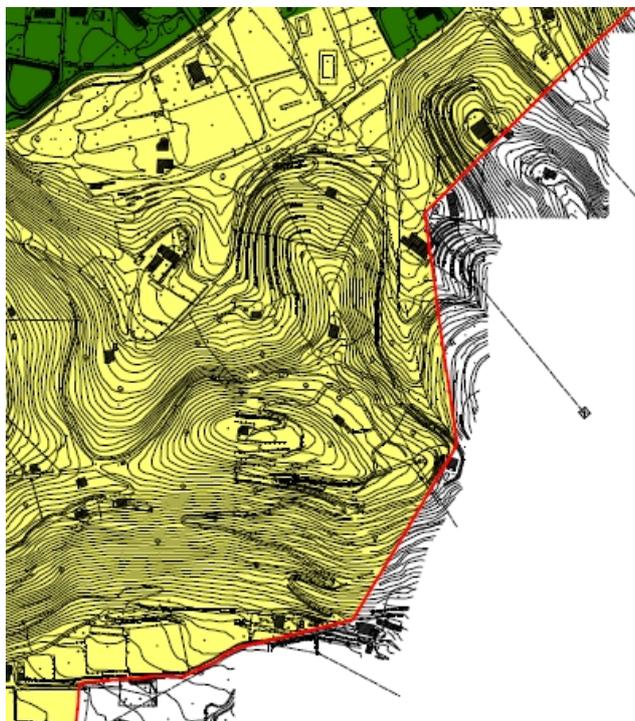
Fig. 7: stato adottato, area in località Argentera e Valdicastello (TAV. 1 e 1B)

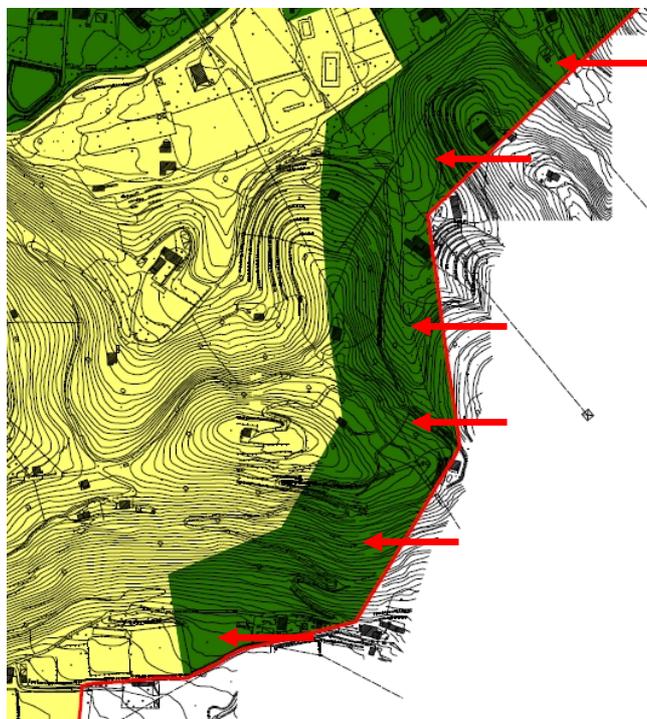
Fig. 8: stato modificato: le frecce indicano i cambiamenti apportati (TAV. 1 e 1B)

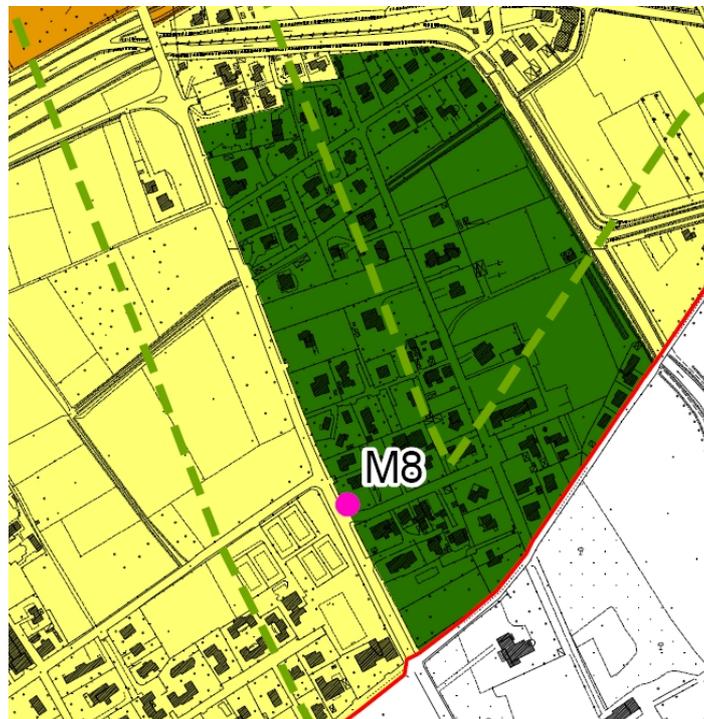
Fig. 9: stato adottato, Via Nicchietto-Via Negri-Via Castracani (TAV. 1 e 1B)

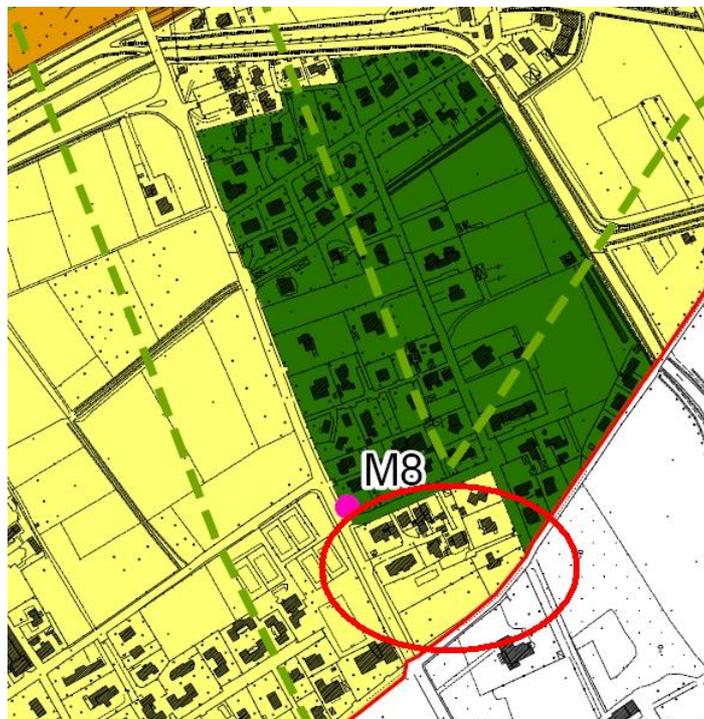
Fig. 10: stato modificato: in rosso, la zona modificata (TAV. 1 e 1B)

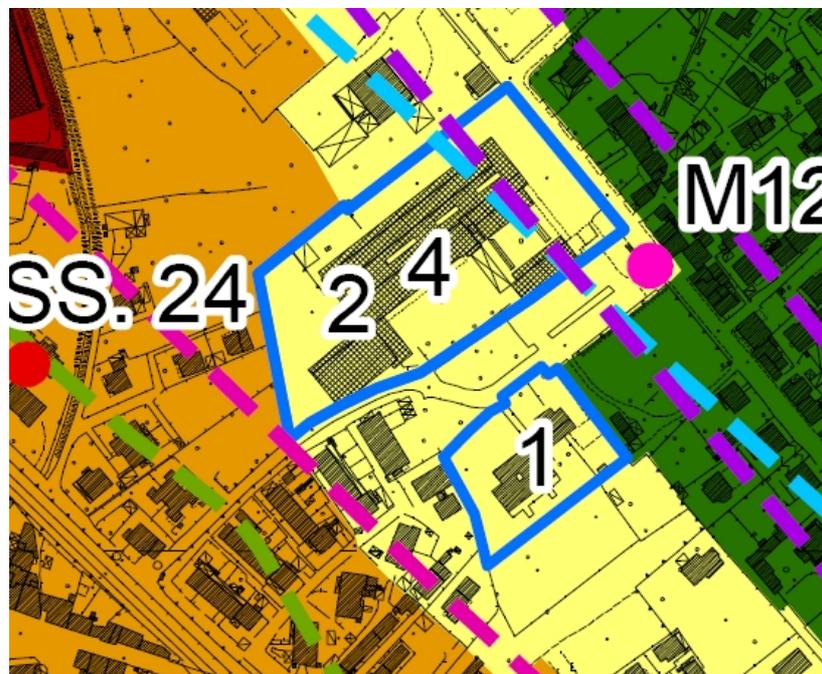
Fig. 11: stato adottato, recettori R2,4 (TAV. 1 e 1A)

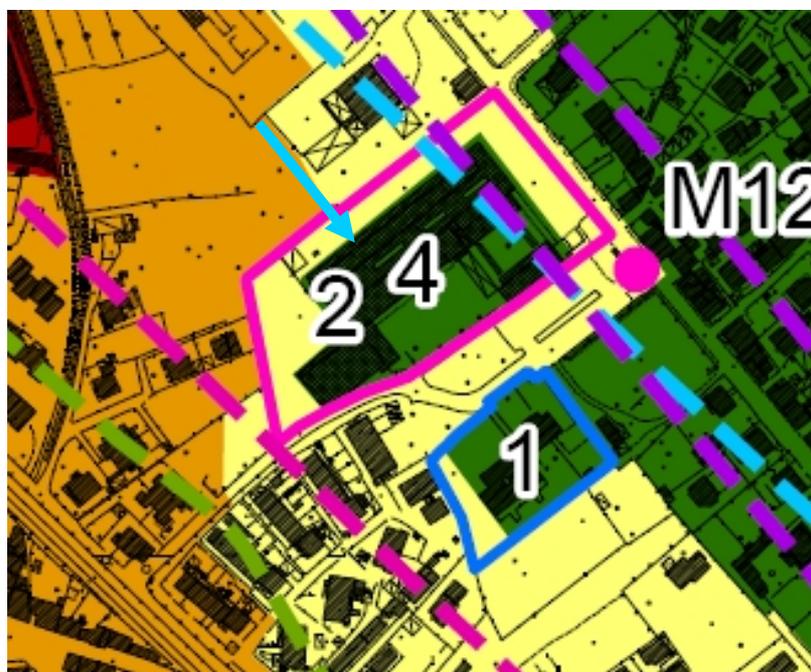
Fig. 12: stato modificato: in classe II gli edifici scolastici, indicati dalla freccia (TAV. 1 e 1A)

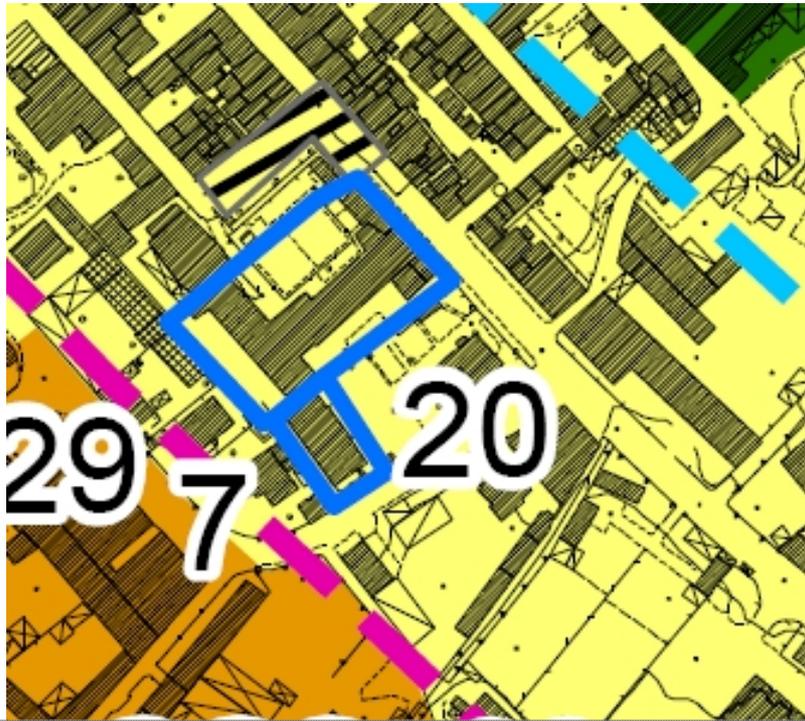
Fig. 13: stato adottato, recettori R7,20 (TAV. 1 e 1A)

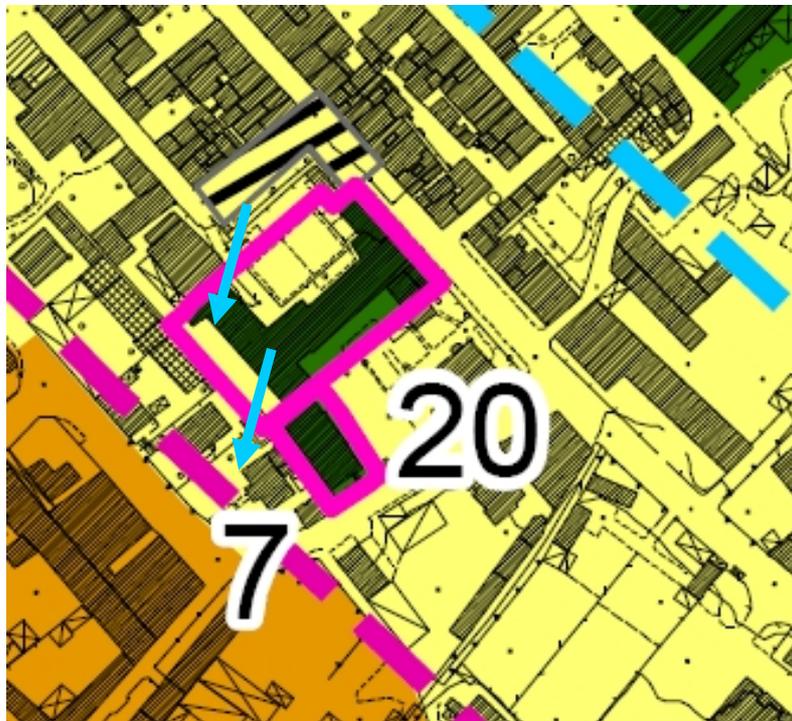
Fig. 14: stato modificato: in classe II gli edifici scolastici, indicati dalle frecce (TAV. 1 e 1A)

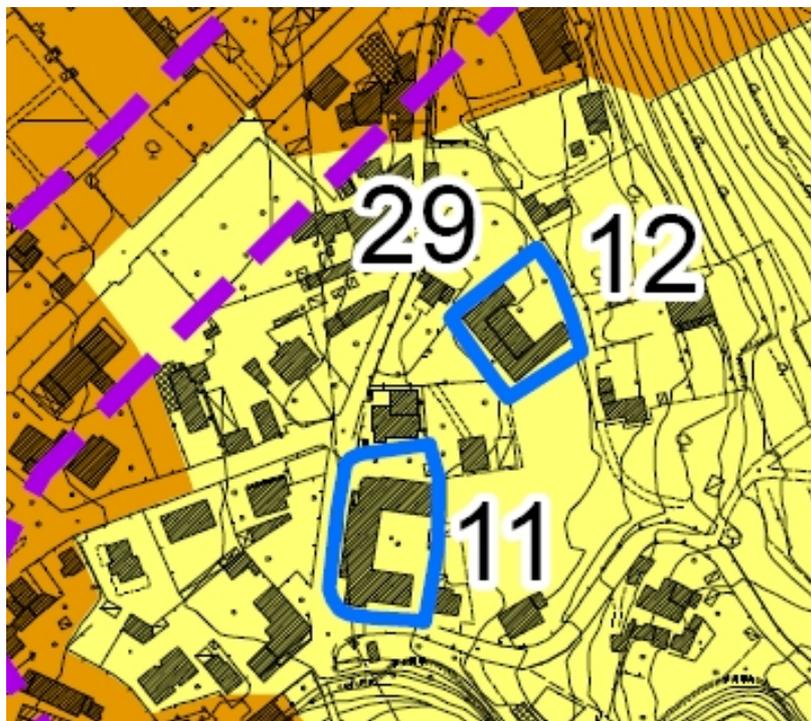
Fig. 15: stato adottato, recettori R11,12,29 (TAV. 1 e 1A)

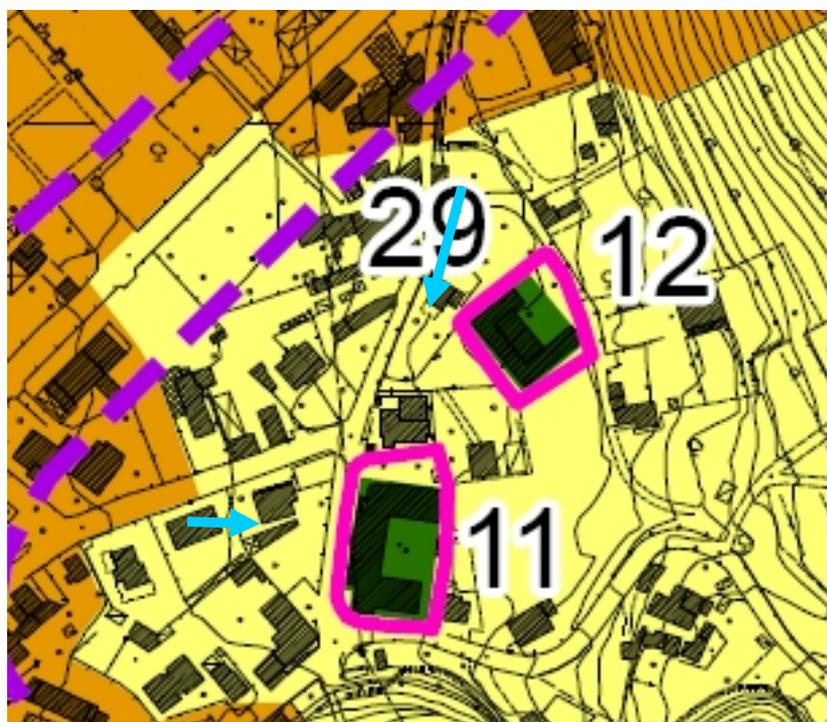
Fig. 16: stato modificato: in classe II gli edifici scolastici, indicati dalle frecce (TAV. 1 e 1A)

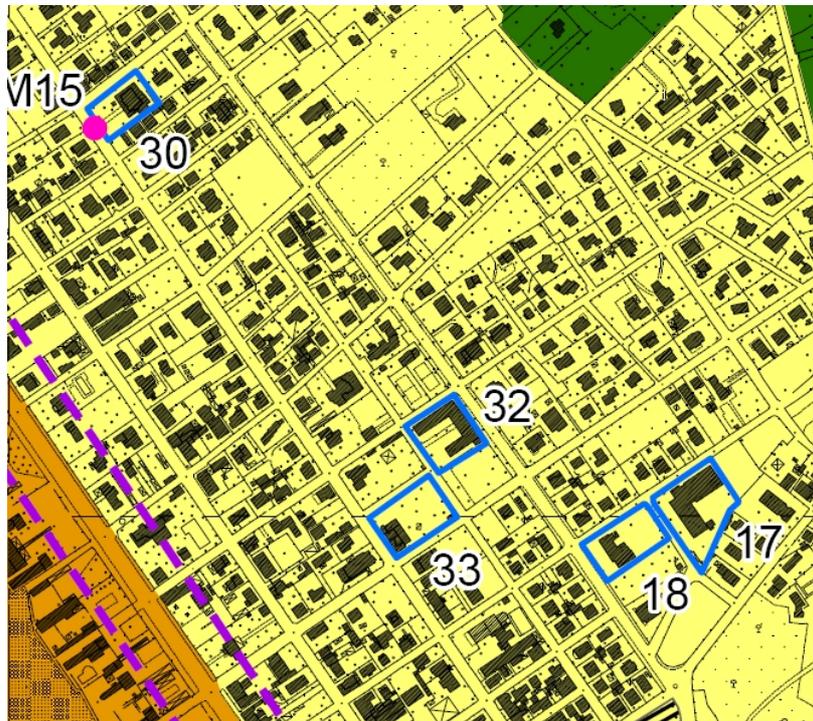
Fig. 17: stato adottato, recettori R17,18,30,32,33 (TAV. 1 e 1B)

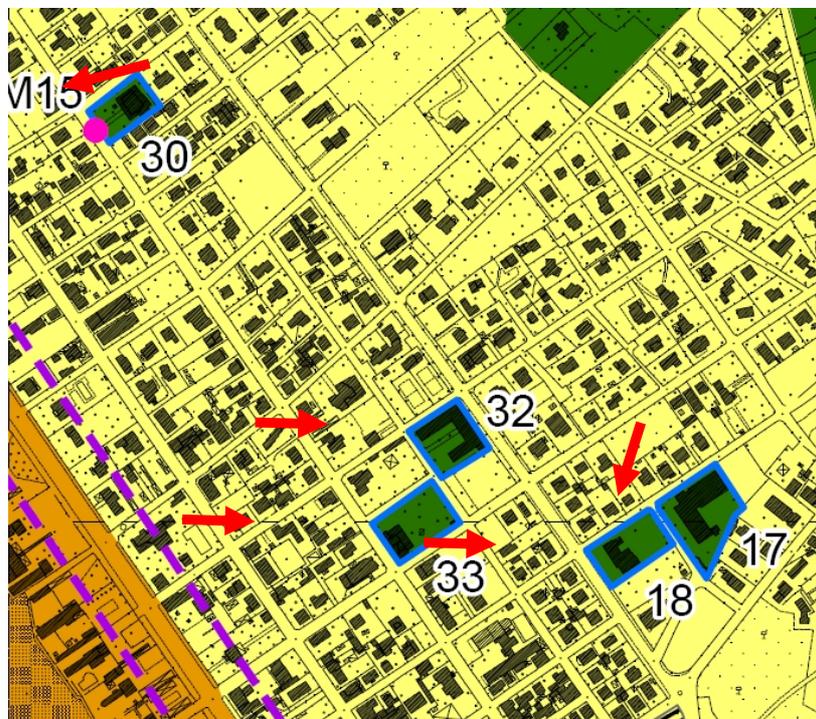
Fig. 18: stato modificato: in classe II i recettori sensibili, indicati dalle frecce (TAV. 1 e 1B)

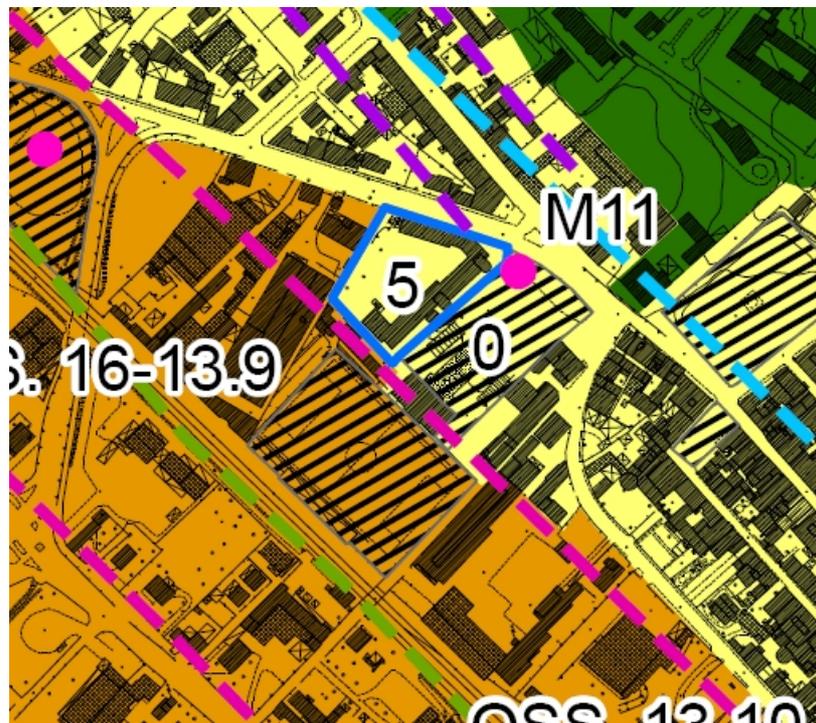
Fig. 19: stato adottato, recettori R0,5 (TAV. 1 e 1A)

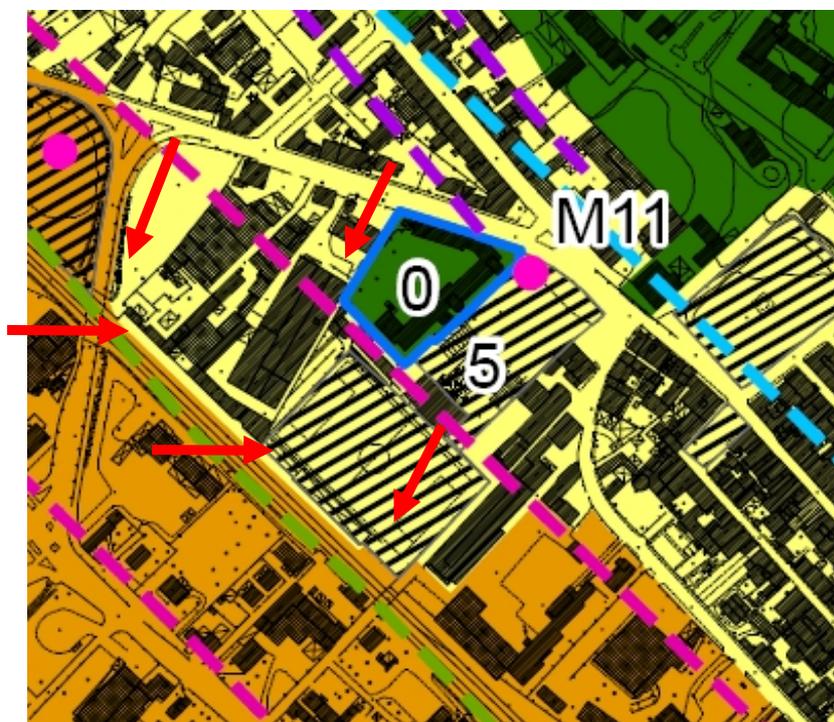
Fig. 20: stato modificato: in classe II gli edifici scolastici, ampliamento della classe III verso sud-ovest; le modifiche sono indicate dalle frecce (TAV. 1 e 1A)

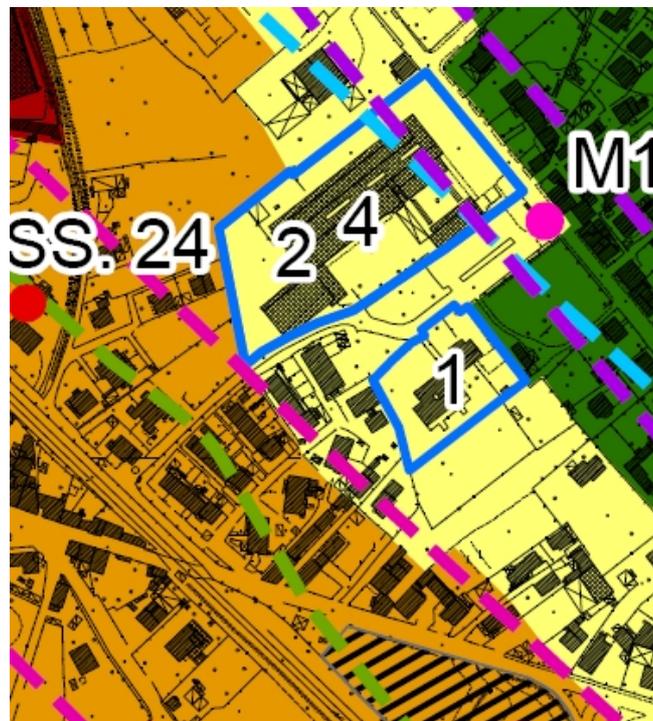
Fig. 21: stato adottato, recettore R1 (TAV. 1 e 1A)

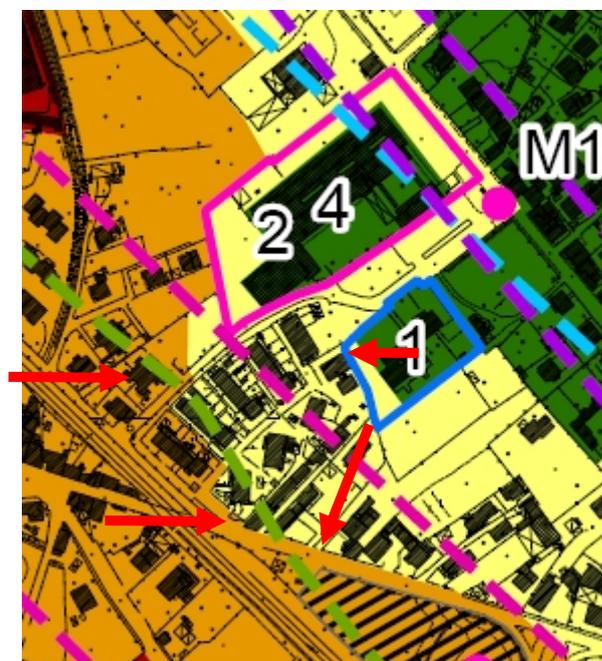
Fig. 22: stato modificato: in classe II l'edificio scolastico, ampliamento della classe III verso sud-ovest; le modifiche sono indicate dalle frecce (TAV. 1 e 1A)

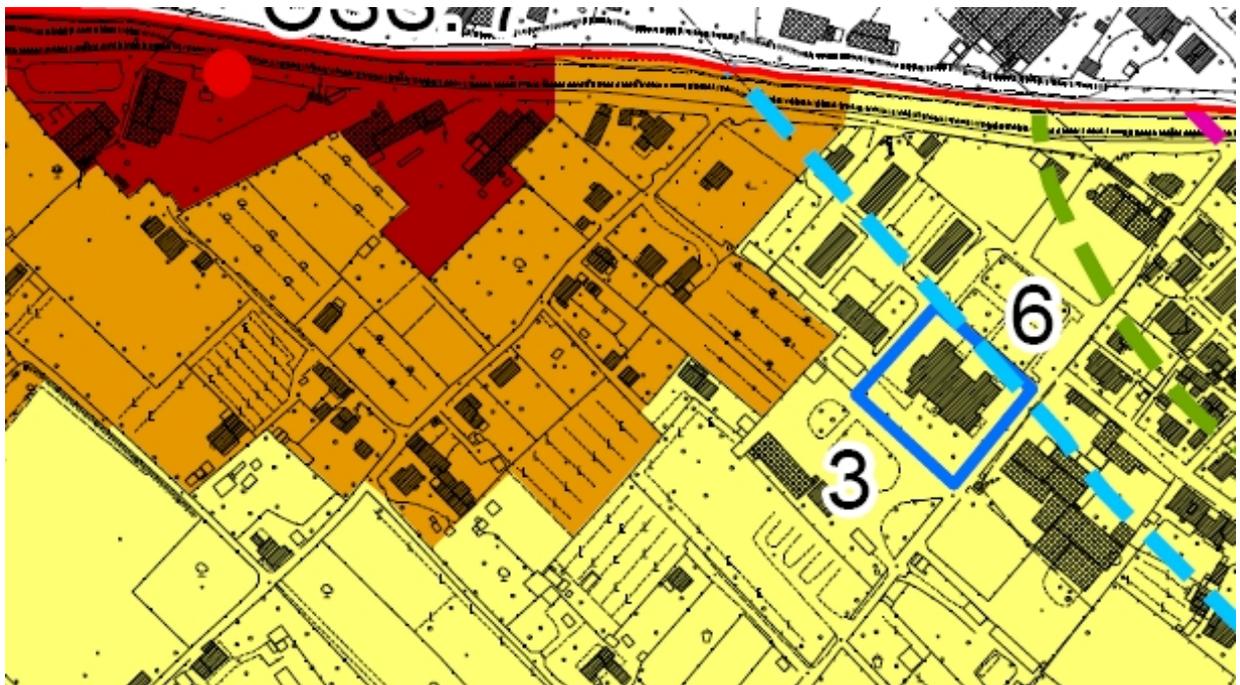
Fig. 23: stato adottato, recettori R3,6 (TAV. 1 e 1A)

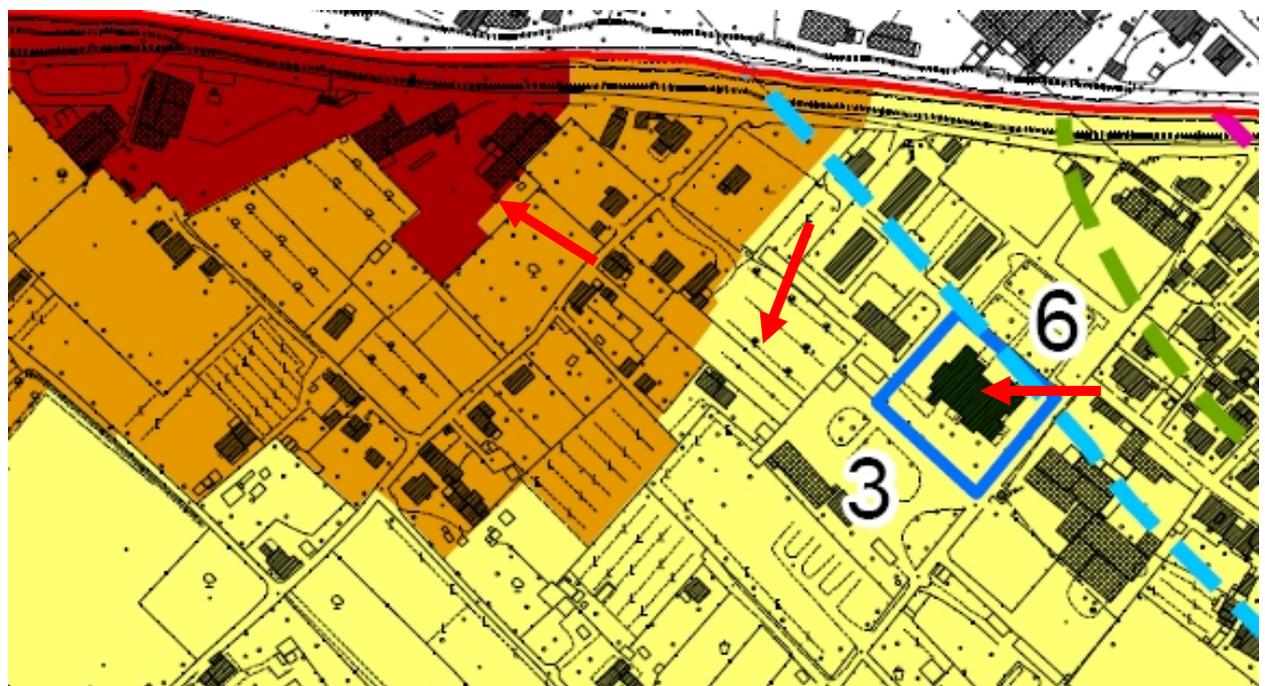
Fig. 24: stato modificato: in classe II il solo edificio scolastico, ampliamento della classe III verso ovest, piccolo restringimento della V presso le ditte; le modifiche sono indicate dalle frecce (TAV. 1 e 1A)

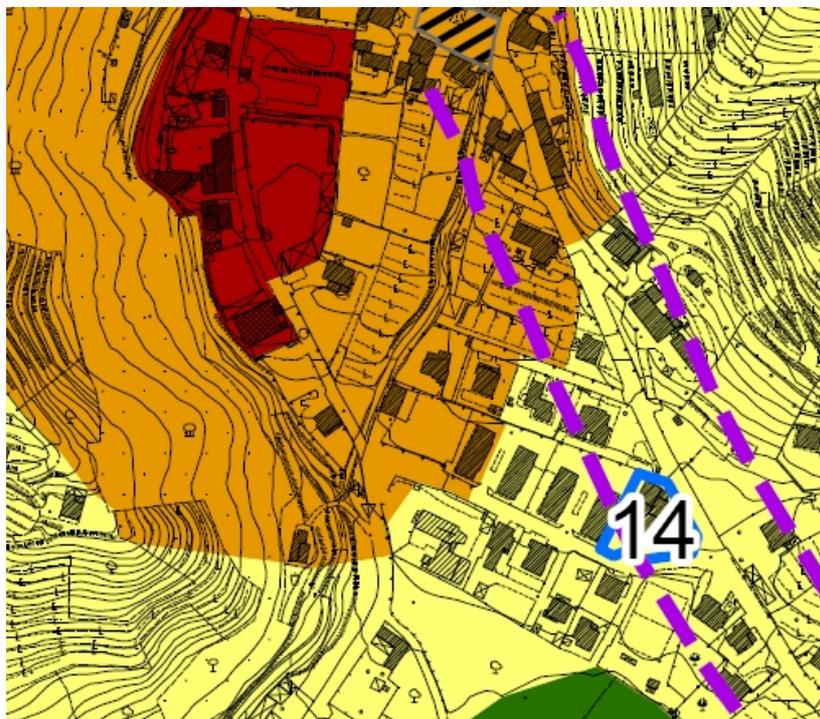
Fig. 25: stato adottato, recettore R14 (TAV. 1 e 1C)

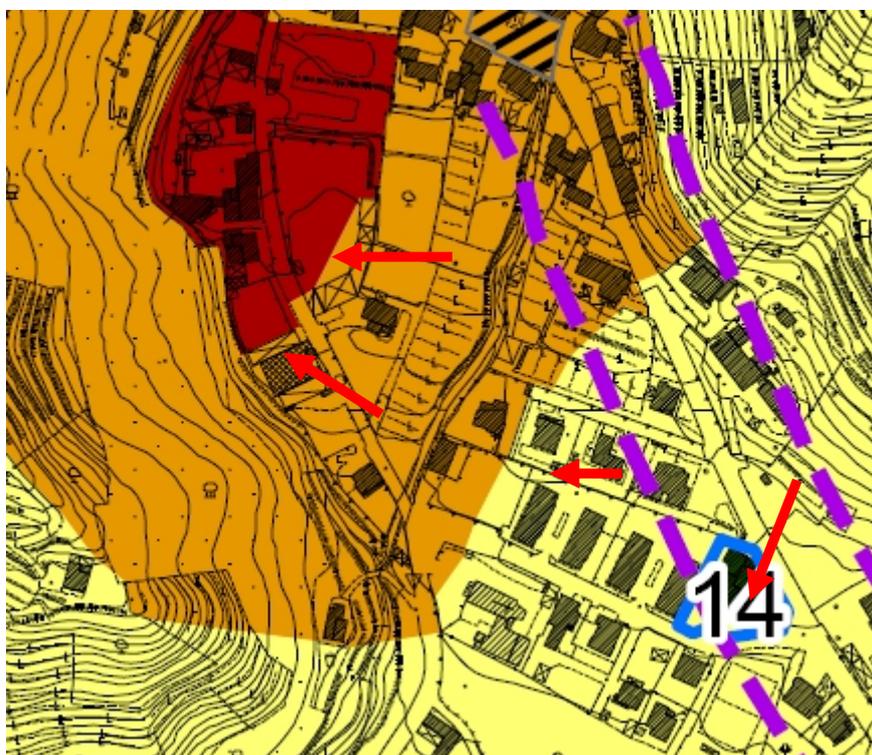
Fig. 26: stato modificato: in classe II il solo edificio scolastico, ampliamento della classe III verso nord-ovest, piccolo restringimento della V presso le ditte; le modifiche indicate dalle frecce (TAV. 1 e 1C)

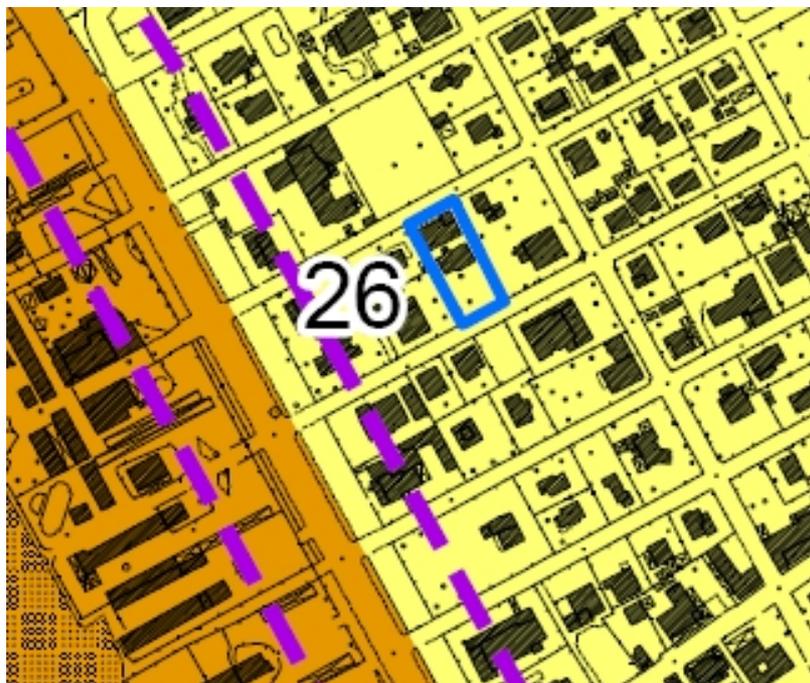
Fig. 27: stato adottato, recettore R26 (TAV. 1 e 1B)

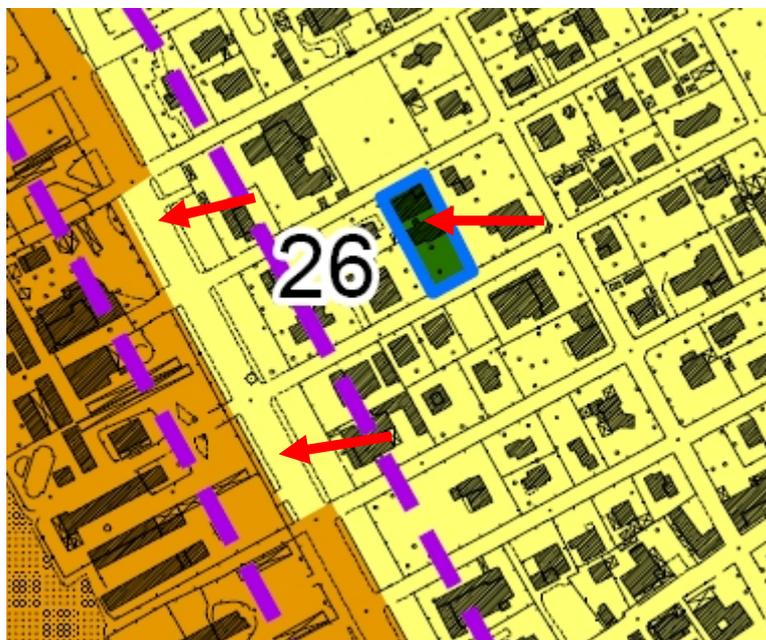
Fig. 28: stato modificato: in classe II l'edificio scolastico, ampliamento della classe III verso ovest, ricomprendendo parte di Via Roma in III; le modifiche sono indicate dalle frecce (TAV. 1 e 1B)

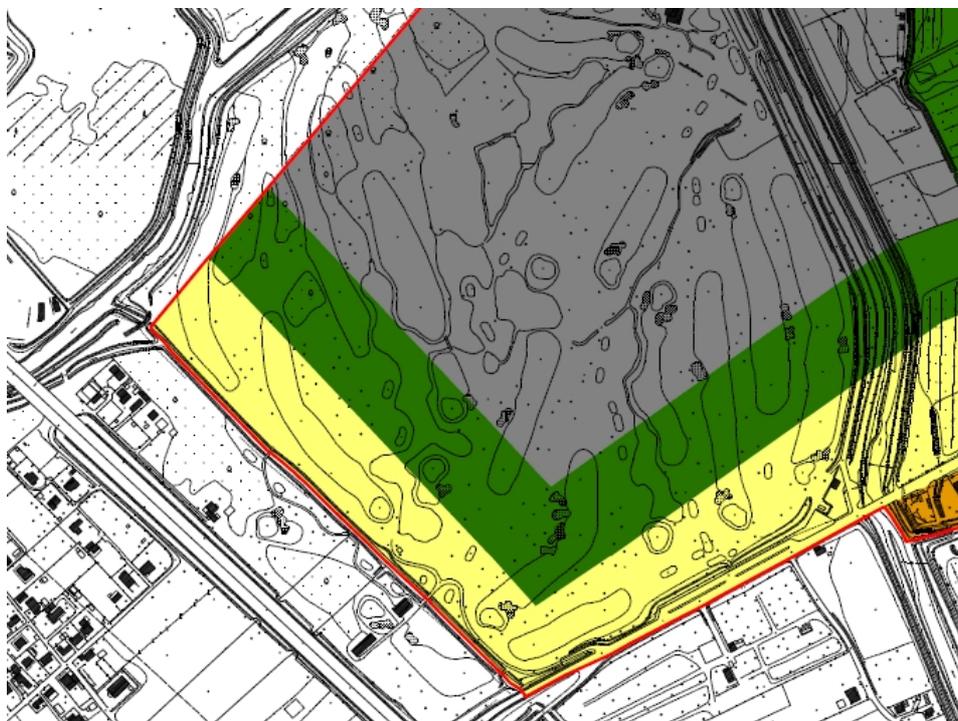
Fig. 29: stato adottato, Lago di Porta sul confine con Montignoso (tav. 1 e 1C)

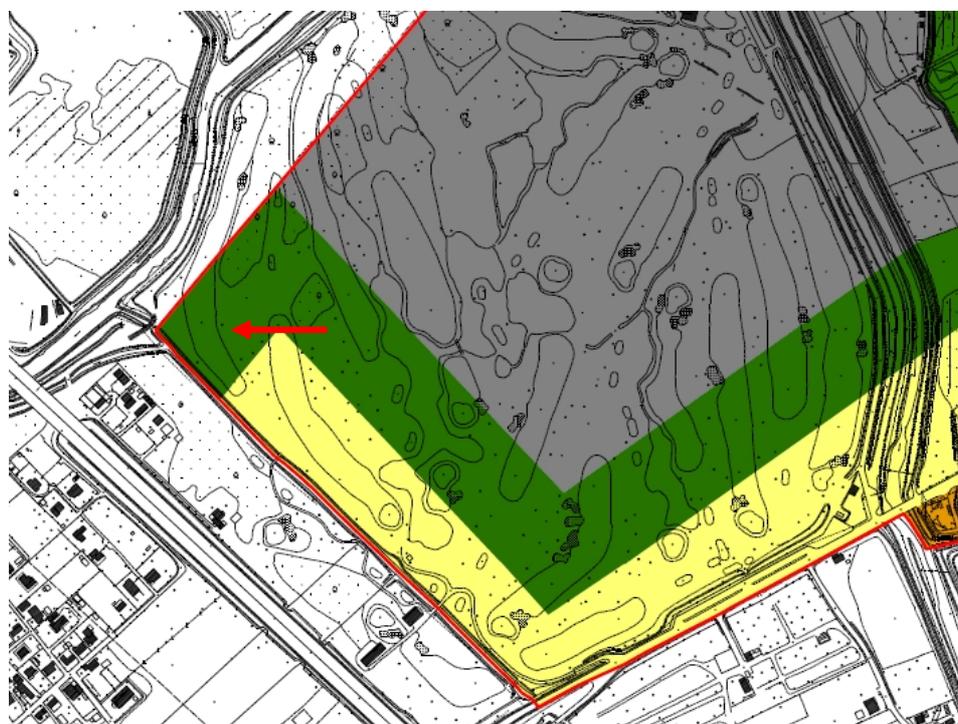
Fig. 30: stato modificato: la freccia indica i cambiamenti apportati (tav. 1 e 1C)

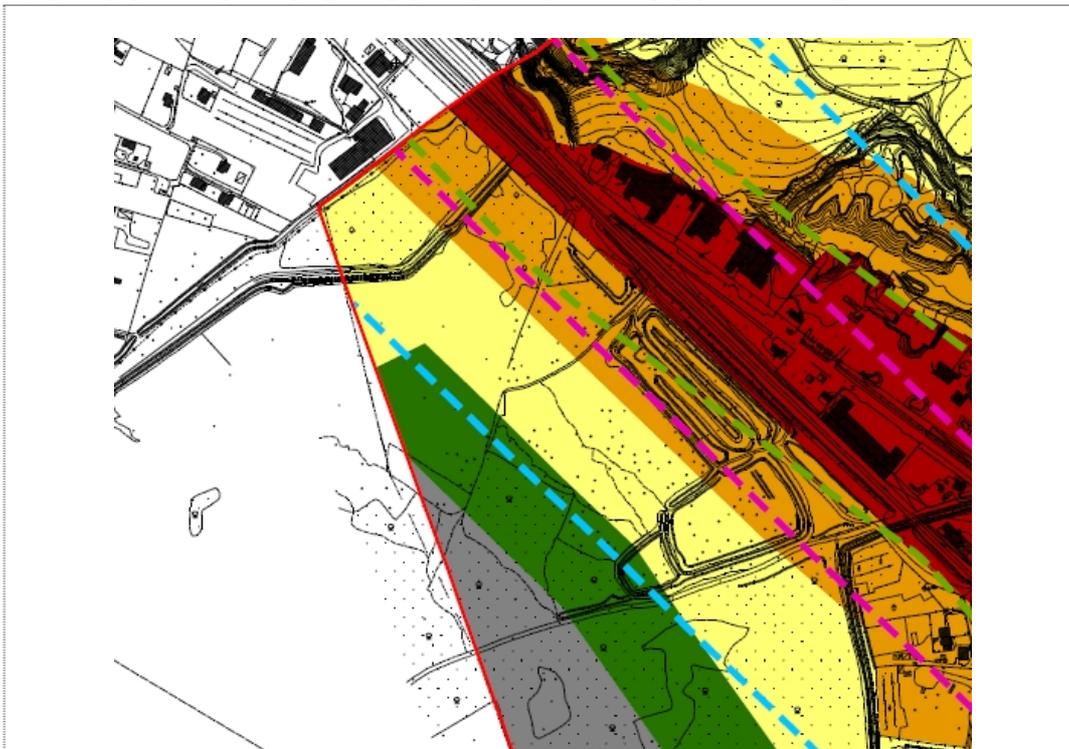
Fig. 31: stato adottato, Lago di Porta sul confine con Montignoso (tav. 1 e 1C)

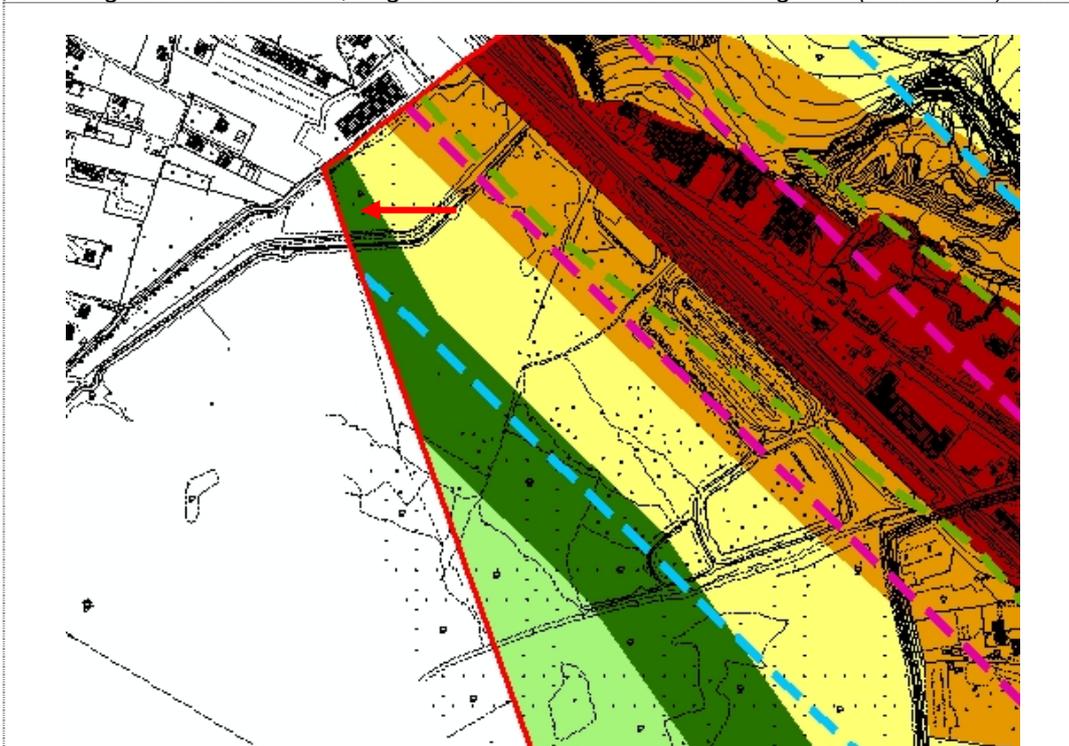
Fig. 32: stato modificato: la freccia indica i cambiamenti apportati (tav. 1 e 1C)

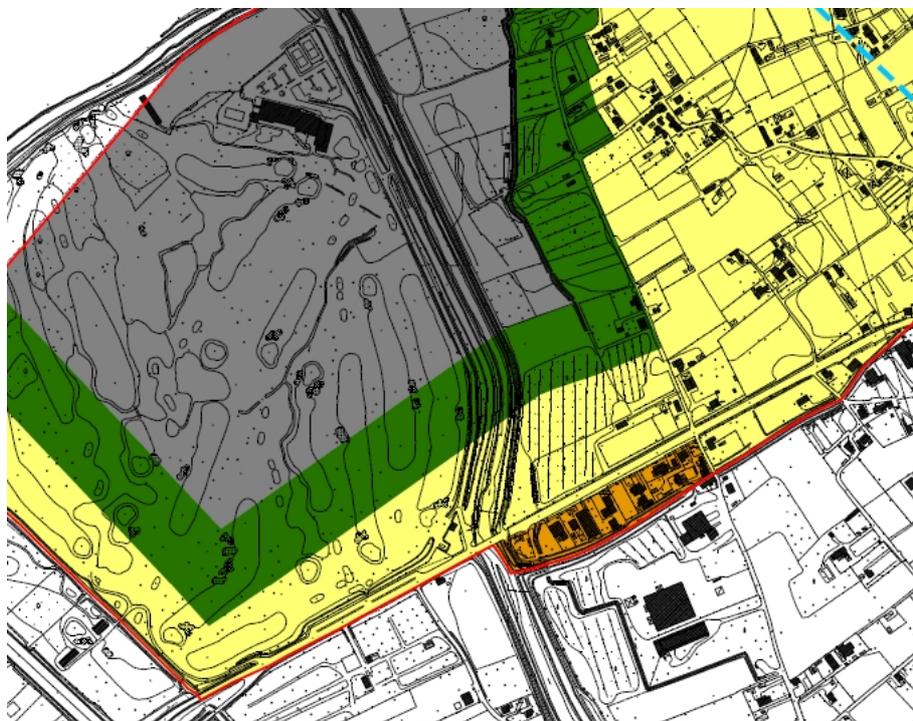
Fig. 33: stato adottato, località Tribbione su confine con Seravezza (tav. 1 e 1C)

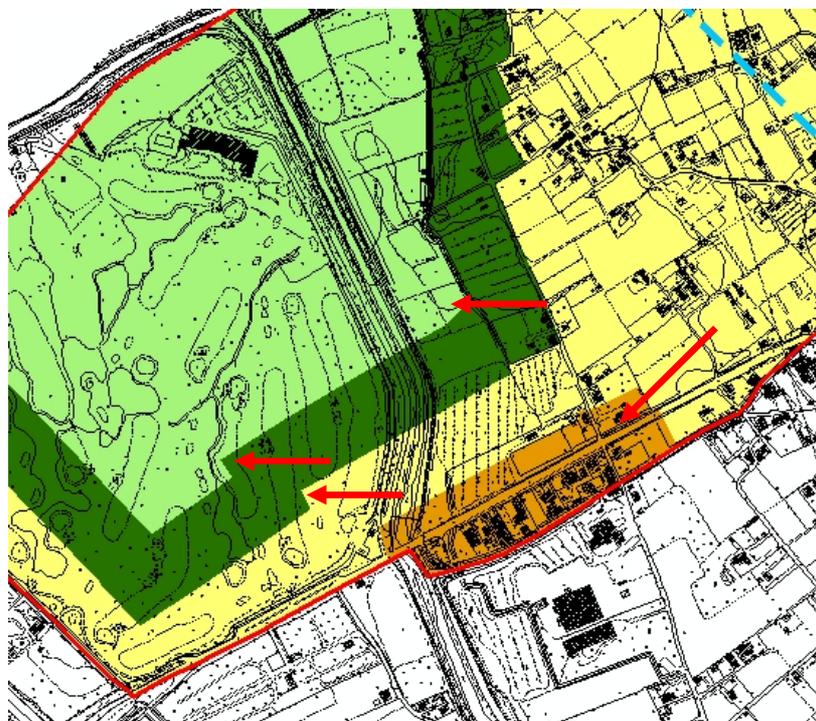
Fig. 34: stato modificato: le frecce indicano i cambiamenti apportati (tav. 1 e 1C)

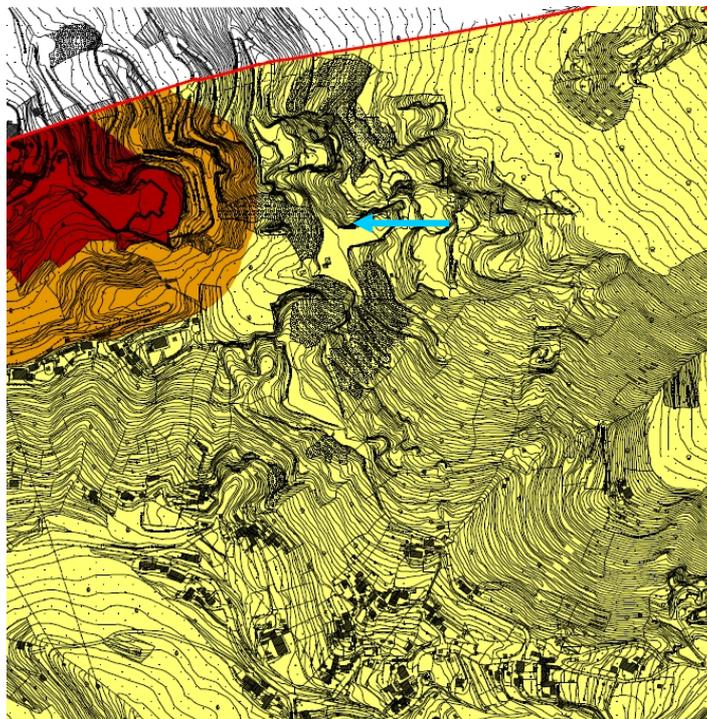
Fig. 35: stato adottato, la cava Tognetti in classe III (tav. 1, 1A, 2B)

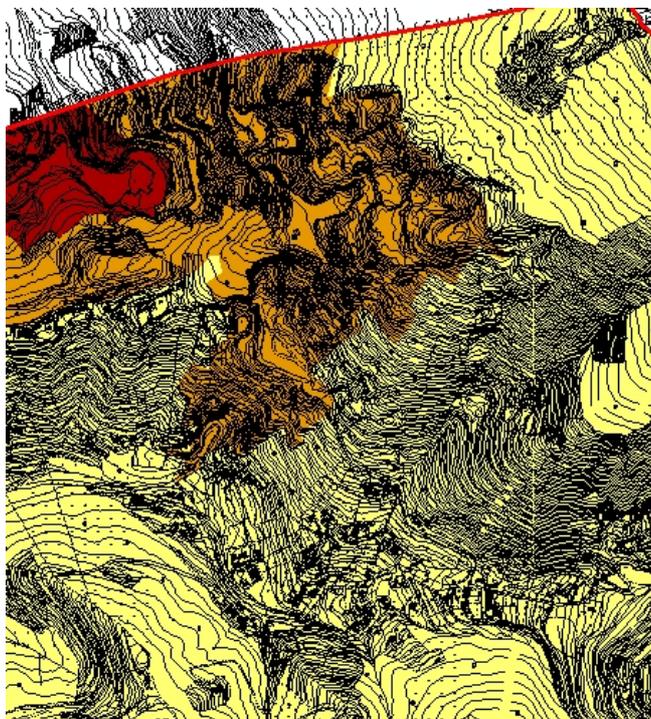
Fig. 36: stato modificato: la cava è stata inserita in classe IV (tav. 1, 1A, 2B)

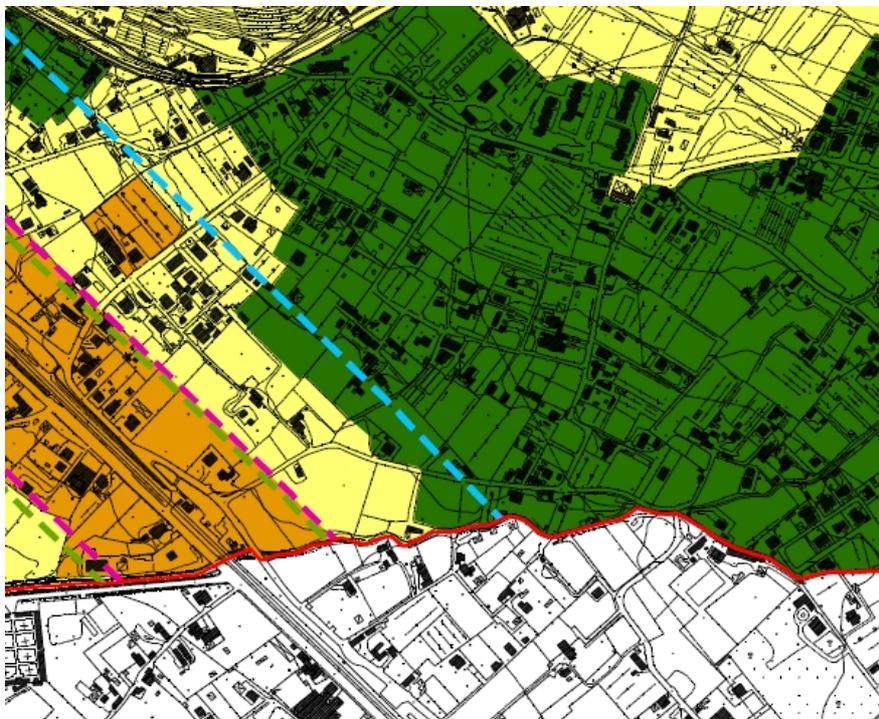
Fig. 37: stato adottato, Strettoia in classe II a contatto con Seravezza (tav. 1 e 1C)
