CARTOGRAFIA DI RIFERIMENTO: STATO ADOTTATO/STATO MODIFICATO

ALL.2 – CONFRONTO CLASSIFICAZIONE – OSSERVAZIONE 3, PUNTO 1.1

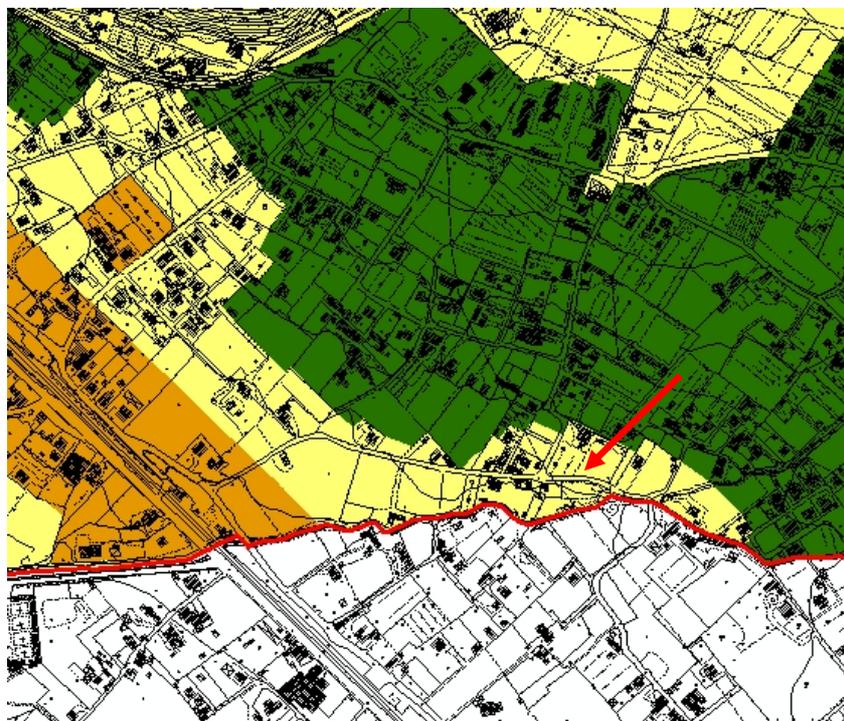
Fig. 38: stato modificato: Strettoia in classe III a contatto con Seravezza (tav. 1 e 1C)
