Comune di Pietrasanta

## PIANO ATTUATIVO EX COMPARTO 51 (Loc. Tonfano)

**ALLEGATO 1**  
Studio forestale

## RELAZIONE DI COERENZA E DI CONFORMITA' AL PIT CON VALENZA DI PIANO PAESAGGISTICO (PIT/PPR)

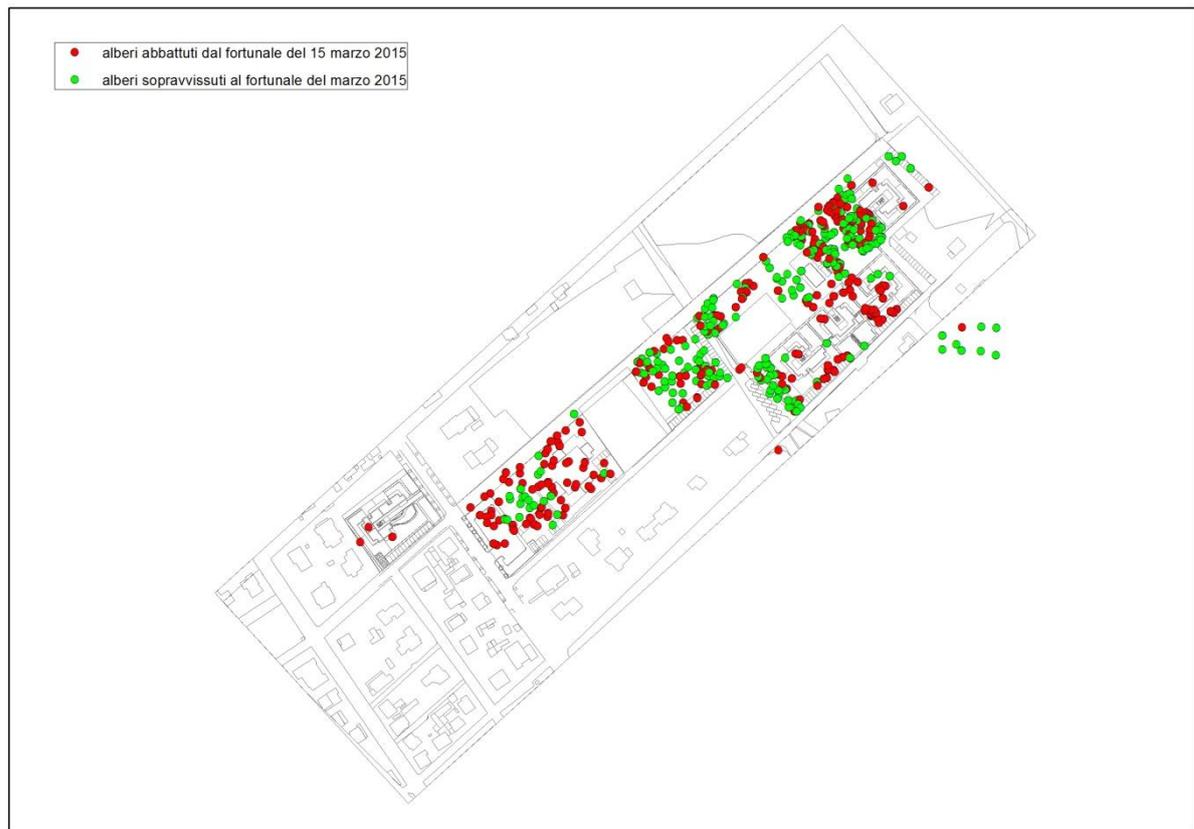
**Figura 1-rilievo delle alberature presenti prima e dopo il fortunale del 5 marzo 2015**

Essendo stata l'area soggetta ad un fortunale (5 marzo 2015) di elevata intensità che ha determinato la caduta e lo stroncamento di diverse piante e ridotto e modificato la struttura boschiva dell'area, è stato importante, ai fini della determinazione delle aree boscate, l'analisi di rilievi topografici delle piante effettuati prima e dopo il fortunale (vedi foto 1).

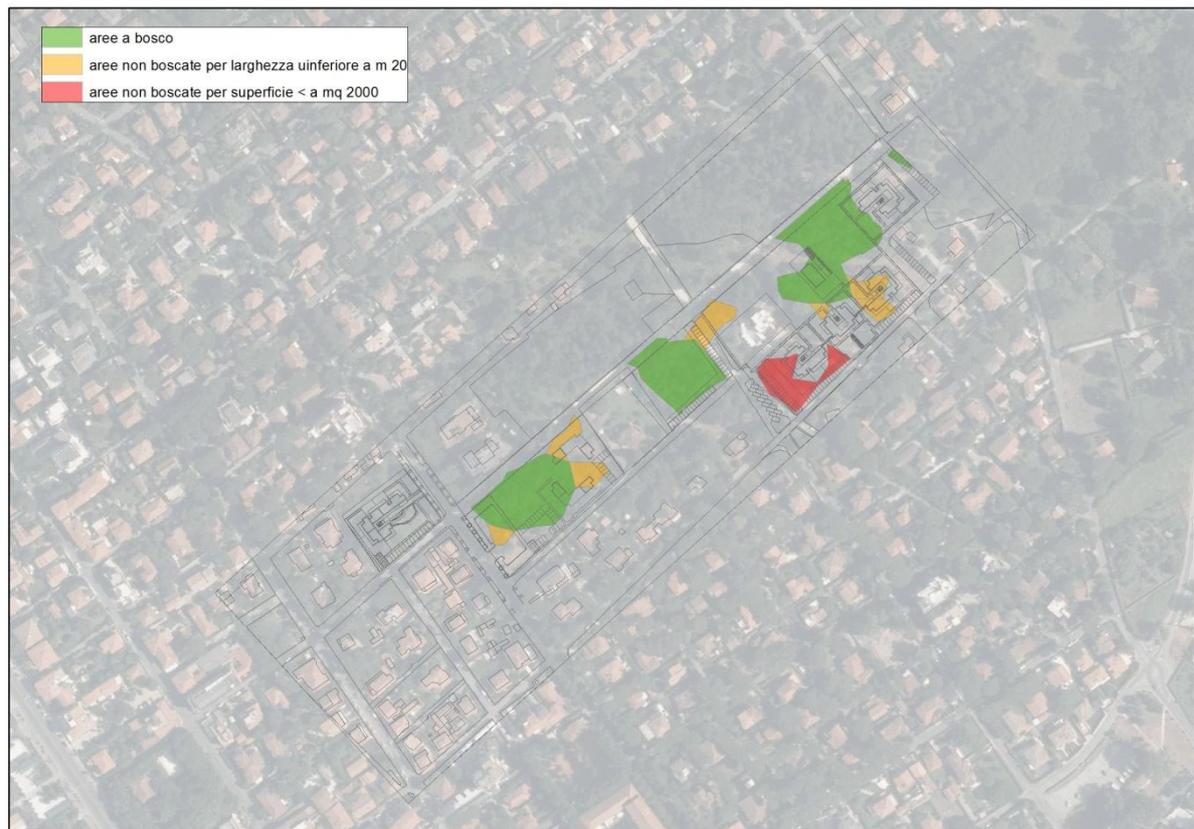
**Figura 2-aree boscate al lordo delle parti non rientranti nella definizione di bosco ai sensi della L.R. 39/2000**

Nella foto 1 sono riportate le aree riconosciute come "bosco" ai sensi della L.R. 39/2000 e sono evidenziate le aree escluse pur costituite da vegetazione forestale in quanto costituite da lembi di larghezza inferiore a m 20 (aree 2) o costituite da aree complessivamente di superficie inferiore a mq 2.000 e distanti da altre aree boscate più di m 20 (mancata continuità), (aree 3).

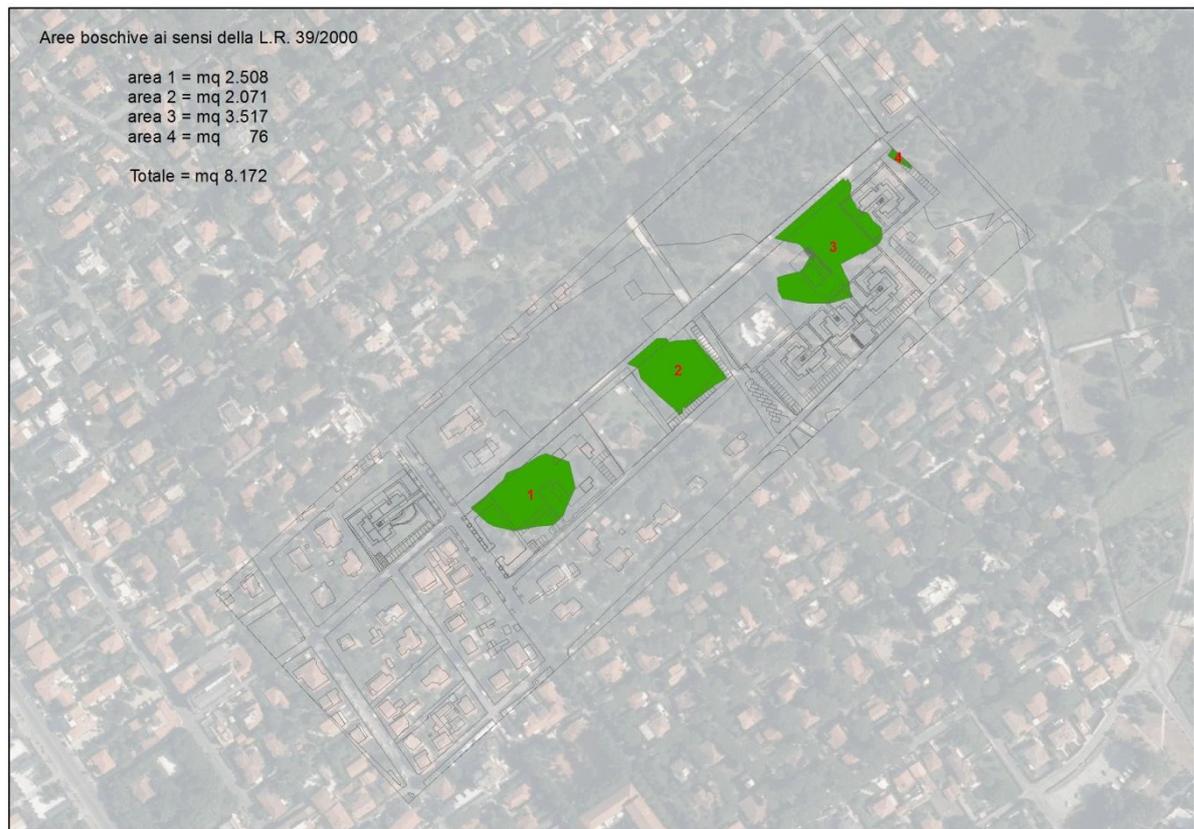
**Figura 3-aree a bosco ai sensi della L.R. 39/2000 (mq. 8.172).**

Nella foto 3 sono riportate le aree boscate costituite dalle seguenti aree:

- Area 1 – Si tratta di un'area boscata di mq 2.508 occupata da vegetazione forestale costituita principalmente da leccio e pioppo. Dopo il fortunale del 5 marzo 2015 molte piante sono cadute e attualmente l'area occupata da piante è di mq 674 costituita principalmente da pioppi.

- Area 2 – Si tratta di un'area boscata di mq 2.071 occupata da vegetazione forestale costituita principalmente da leccio, pioppo e pino. Con il fortunale del 5 marzo 2015 l'area non ha subito una significativa contrazione a livello di copertura arborea ma è stata modificata a livello strutturale in quanto sono caduti tutti i pini e sono rimasti quasi esclusivamente i lecci.

- Area 3 – Si tratta di un'area boscata di mq 3.517 occupata da vegetazione forestale costituita principalmente da leccio e meno frequente da pino, ontano e platano. Con il fortunale del 5 marzo 2015 anche quest'area ha subito una contrazione in termini di superficie occupata attualmente da alberi, ma meno significativa dell'area 1. Anche la composizione non ha subito grandi modifiche. Sono tuttora presenti anche alcune piante di pino oltre a leccio, che costituisce la struttura principale del bosco, oltre a ontano e platano.

- Area 4 – Si tratta di un'area boscata di mq 76 occupata da vegetazione forestale costituita principalmente da n° 4 piante di leccio, posta al confine dell'area presa in esame e in adiacenza con altre superfici boscate, costituendo un'area di superficie complessiva maggiore di mq 2.000 (superficie minima per il riconoscimento di superficie boscata ai sensi della L.R. 39/2000).

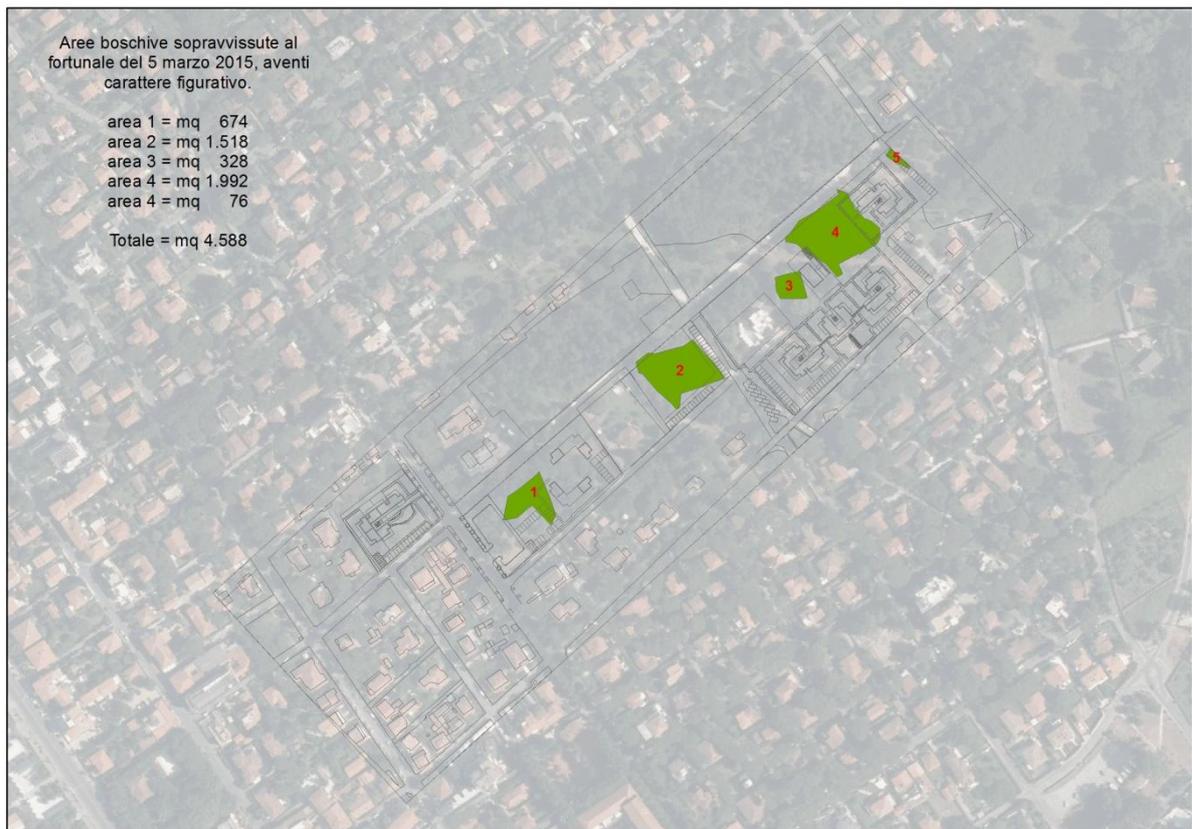
**Figura 4- aree boscate residue (mq. 4.588) che hanno mantenuto il carattere figurativo**

Nella foto 4 sono riportate le aree a bosco che sono rimaste in piedi in seguito al fortunale del 5 marzo 2015, definite "aree boscate residue".

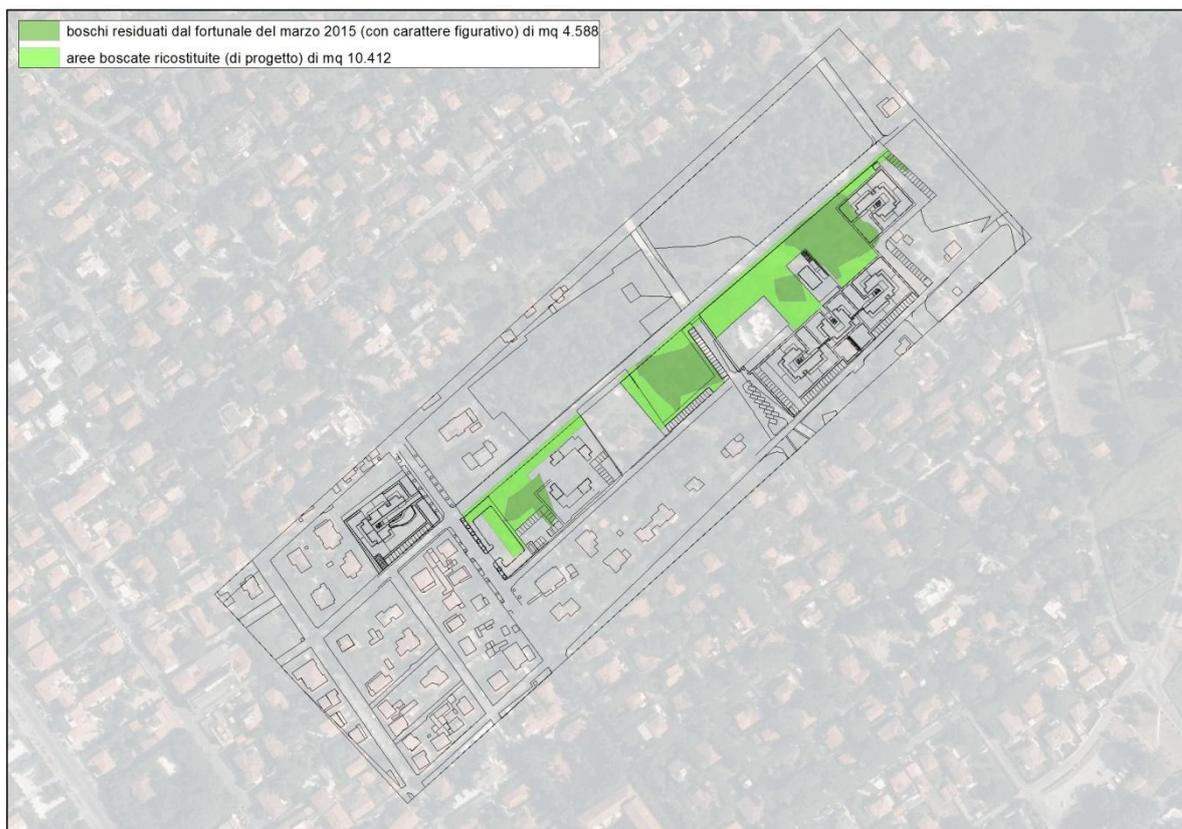
**Figura 5-assetto boschivo dopo gli interventi previsti dal piano attuativo con una superficie complessiva di area boscata di mq. 10.400 circa**

Infine nella foto 5 si riporta lo stato di progetto, in cui si evidenziano le superfici boscate che hanno mantenuto il carattere figurativo cui si sommano le aree boscate a recupero delle masse forestali compromesse dal fortunale del marzo 2015, attraverso interventi di ripristino del carattere figurativo di cui al precedente paragrafo che caratterizzano il progetto di piano attuativo.
