COMUNE DI PIETRASANTA

DEL PIANO DI CARATTERIZZAZIONE DEL CORSO DEL TORRENTE BACCATOIO

**Relazione tecnica conclusiva sul monitoraggio delle portate dei ribassi di miniera
redatta dal Dott. Geol. Emilio Pistilli**

RELAZIONE TECNICA CONCLUSIVA AGOSTO 2016

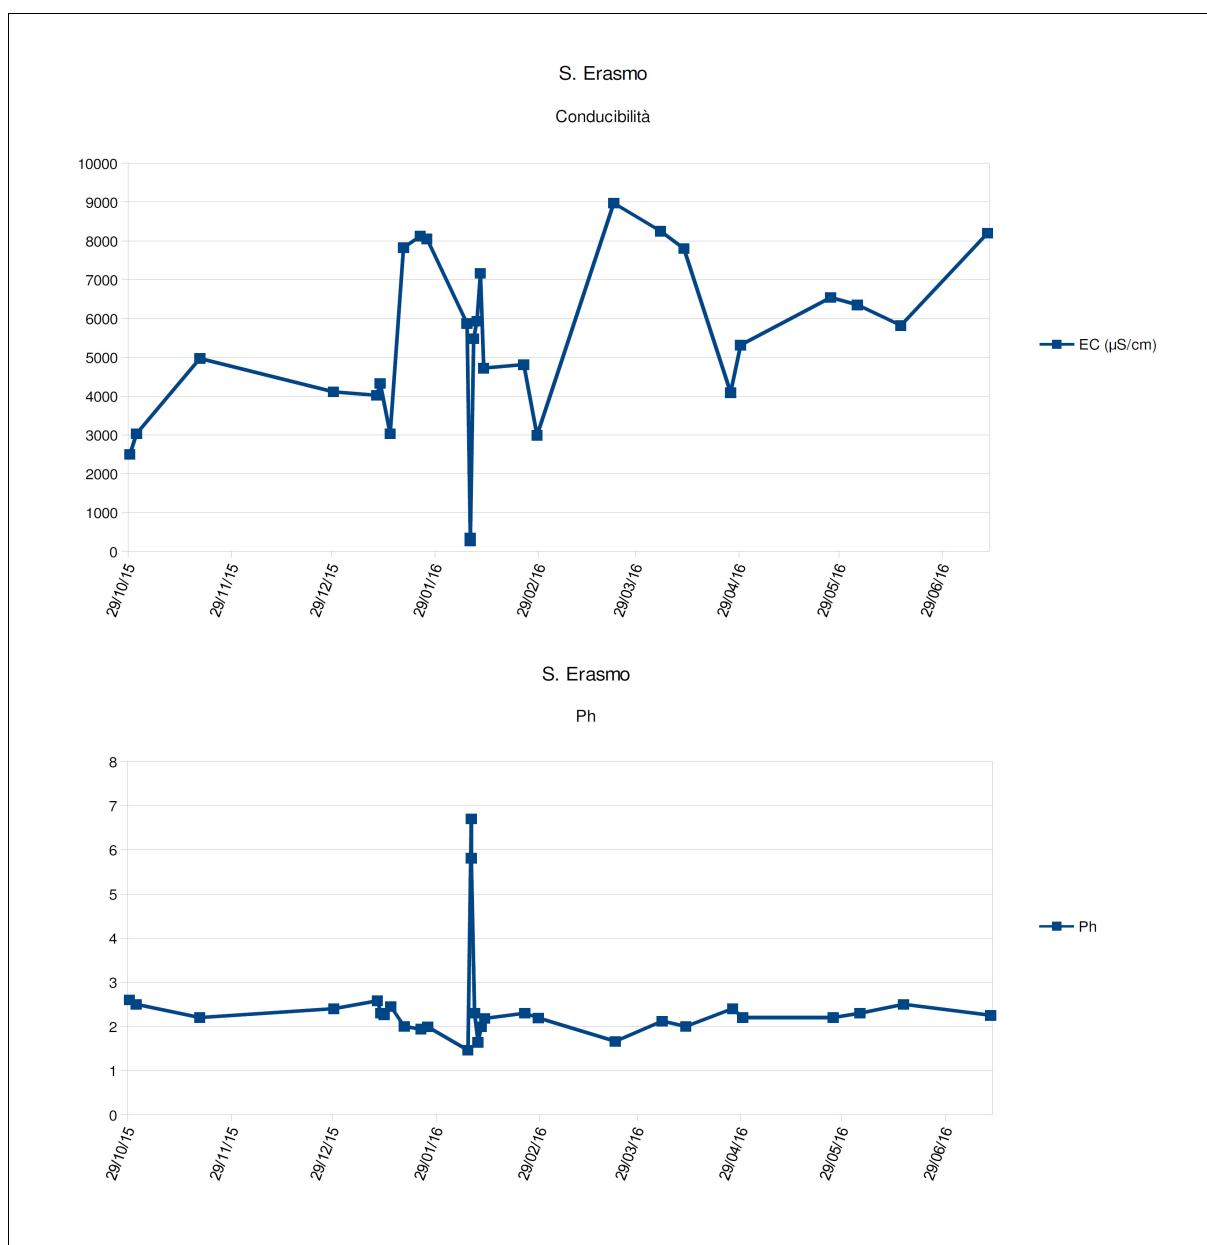
Quindi anche in questo caso, le acque meteoriche, prima di fuoriuscire dalla galleria S. Erasmo, si acidificano transitando in pozze e ristagni con acque fortemente contaminate. A causa di ciò, nonostante durante gli eventi di pioggia i valori della portata si innalzino repentinamente, i valori di conducibilità e pH presentano variazioni contenute. In particolare, il pH assume valori medi compresi tra 2,0 e 2,4; alcuni valori isolati hanno fatto registrare pH inferiori a 2.

E' interessante notare come i due minimi principali pari a 1,46 (7 febbraio 2016) e 1,64 (10 febbraio 2016) siano stati registrati nel mezzo di un periodo di precipitazioni, mentre un

terzo minimo pari a 1,66 è stato registrato il 22 marzo 2016 dopo un periodo di quasi totale assenza di piogge di oltre 12 giorni. Inoltre l'8 febbraio 2016 è stato registrato un valore apparentemente anomalo di 5,81 al quale si associa anche un basso valore di conducibilità.

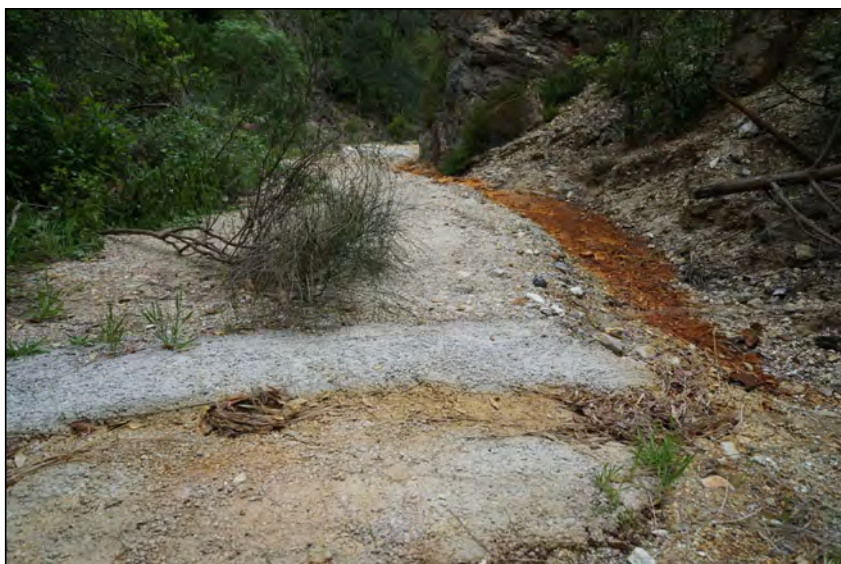
FOTO 1

L'intervento 1 prevede di impermeabilizzare la sede stradale poichè le acque meteoriche ruscellano in modo incontrollato lungo la strada lisciviando le filladi. Parte delle acque si infiltrano poi nella sottostante galleria Rosina attraverso la discenderia o lo scavernamento della galleria.

L'impermeabilizzazione della sede stradale si rende necessaria per isolare la sottostante massicciata, realizzata interamente con rocce di scarto dell'attività mineraria che percorse dalle acque meteoriche danno luogo a fenomeni di lisciviazione (vedasi foto 1 e 2 in Appendice 3)

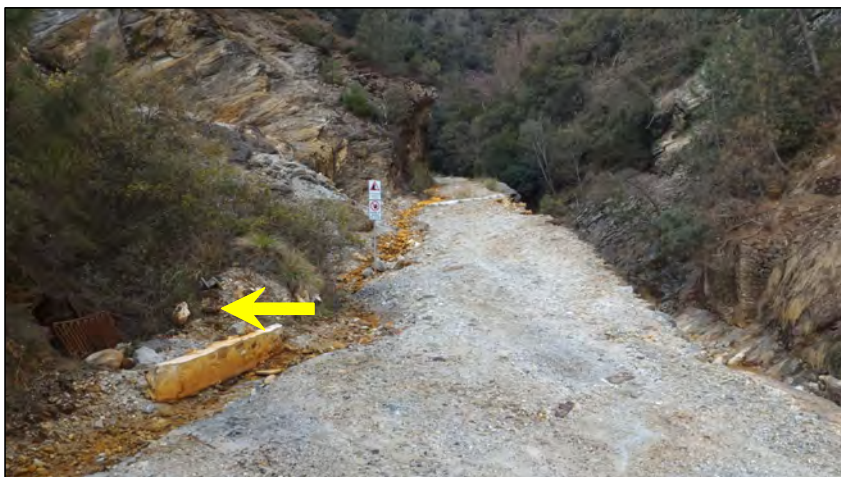
FOTO 3 L'intervento 3 prevede di proteggere l'ingresso alla discenderia della galleria Rosina, mediante la posa in opera di una tettoia e di una grata.

Per la definitiva messa in sicurezza di questa discenderia, e per evitare l'ingresso delle acque meteoriche, si prevede di realizzare una piccola tettoia in legname, di dimensioni pari a 2X4 m, con copertura in materiale plastico, appoggiata su due spallette laterali di dimensioni pari a 2X2 m e larghezza di 50 cm (vedasi particolare costruttivo in Appendice 2).

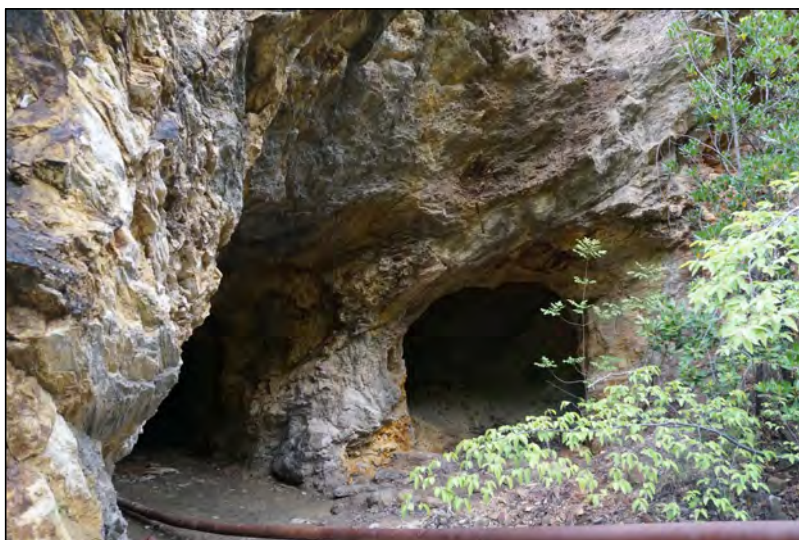
FOTO 17

L'intervento 10 prevede la realizzazione di una soglia di accesso al livello Pizzone 2 (Foto 17) per impedire l'ingresso delle acque meteoriche e la realizzazione di una tettoia in corrispondenza dello spigolo nord, previa la riduzione dell'attuale cavità. Per quest'ultima operazione verranno utilizzati i massi che verranno prodotti dall'eliminazione dello sperone di roccia ripreso in foto 16.

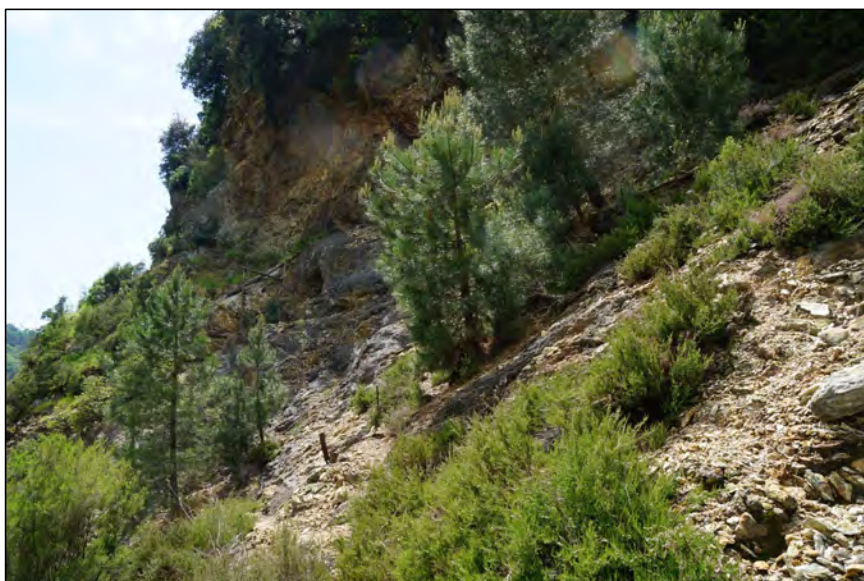
FOTO 18

L'intervento 11 prevede l'asportazione del pietrame presente lungo il versante, il disgaggio di alcuni blocchi isolati e la messa in sicurezza dei sentieri di arroccamento alle gallerie mediante il ripristino dei corrimano che verranno accoppiati con una rete paramassi.

Questo intervento prevede la ripulitura dei tratti di versante in cui nel tempo si è depositato pietrame ed il disgaggio di alcuni blocchi isolati (vedasi foto 18, 19 e 20 in Appendice 3). L'intervento coprirà un areale pari a circa 1550 mq.
