# **REGIMAZIONE IDRAULICA DELLE ACQUE IN VIA VERZENTOLI LOC. NOCCHI**

***COMUNE DI CAMAIORE***

## **PROGETTO ESECUTIVO**

**RELAZIONE TECNICA GENERALE E DOC.  
FOTOGRAFICA**

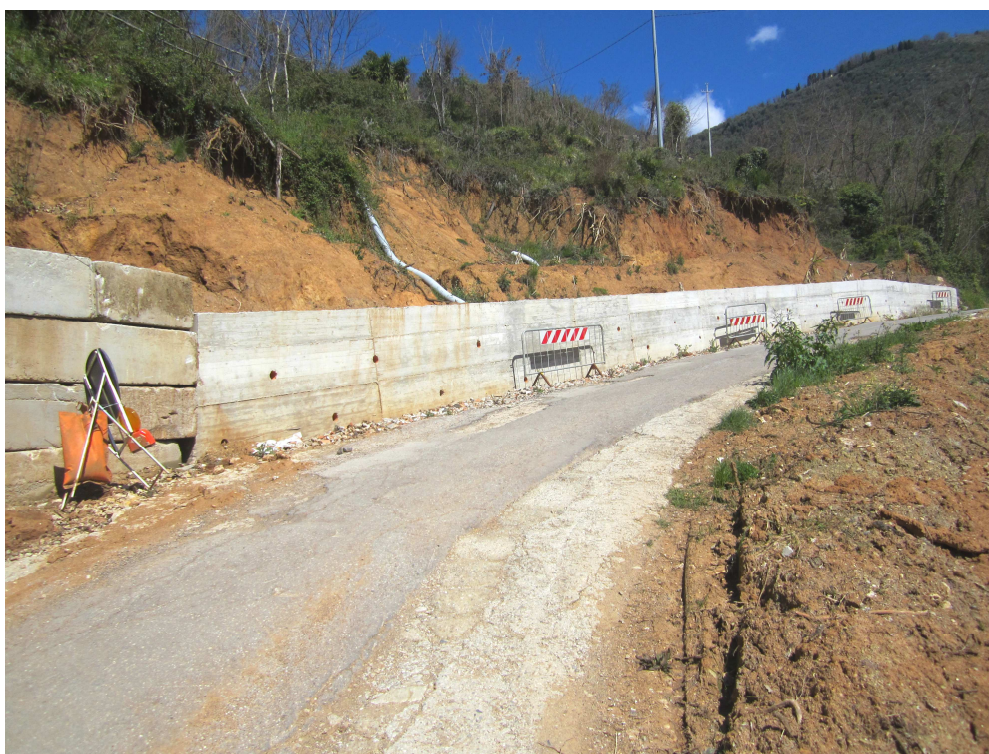
Muro di contenimento eseguito lungo la sede stradale di via Verzentoli e particolare dei geoblocchi ad oggi presenti

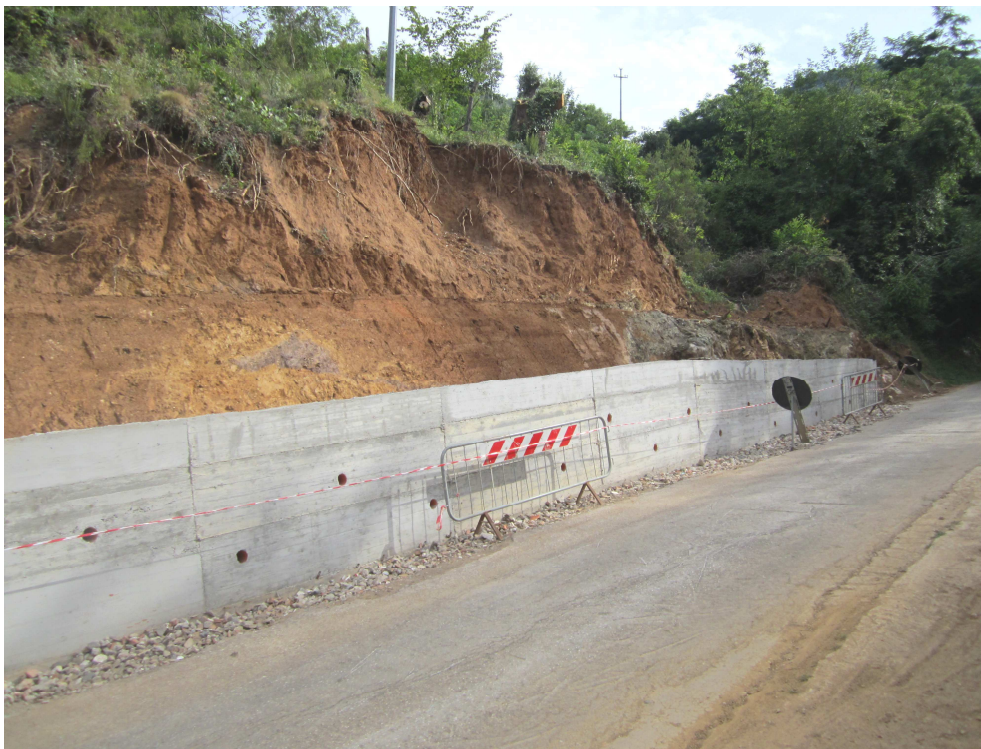
Muro di contenimento: tratto a monte

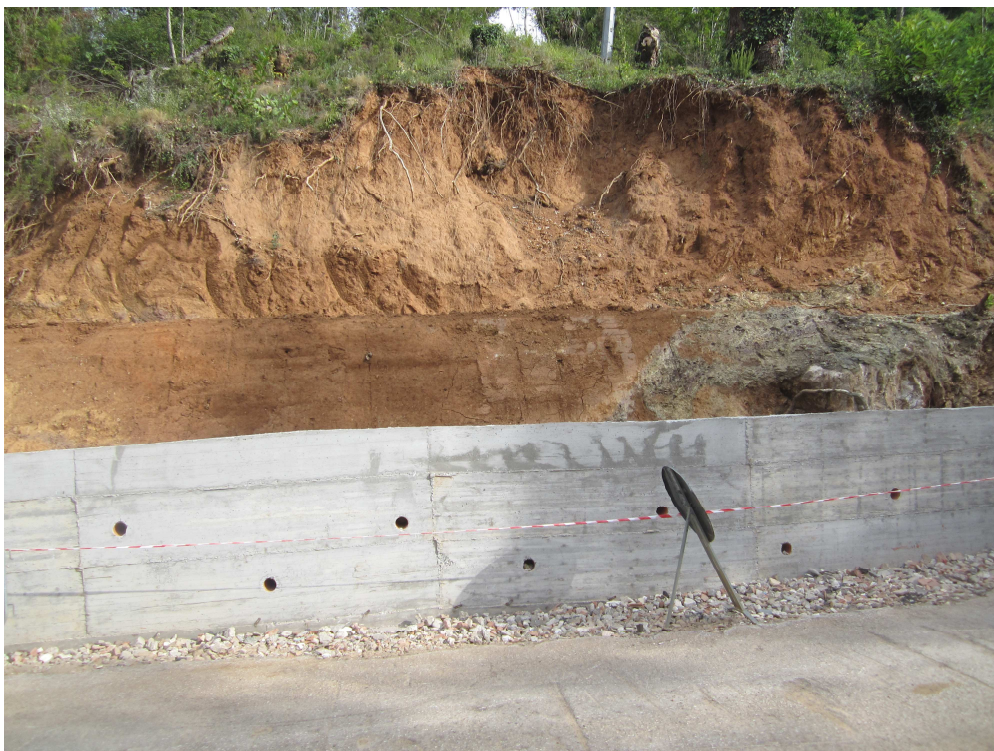
Particolare del fronte del muro

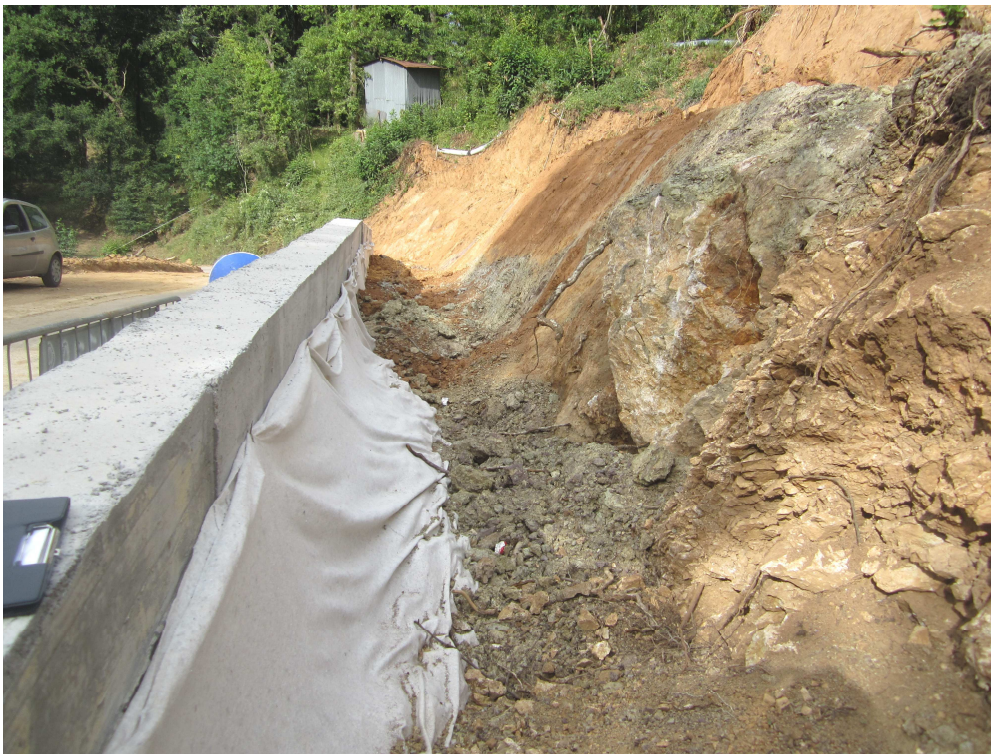
Particolare tergo muro

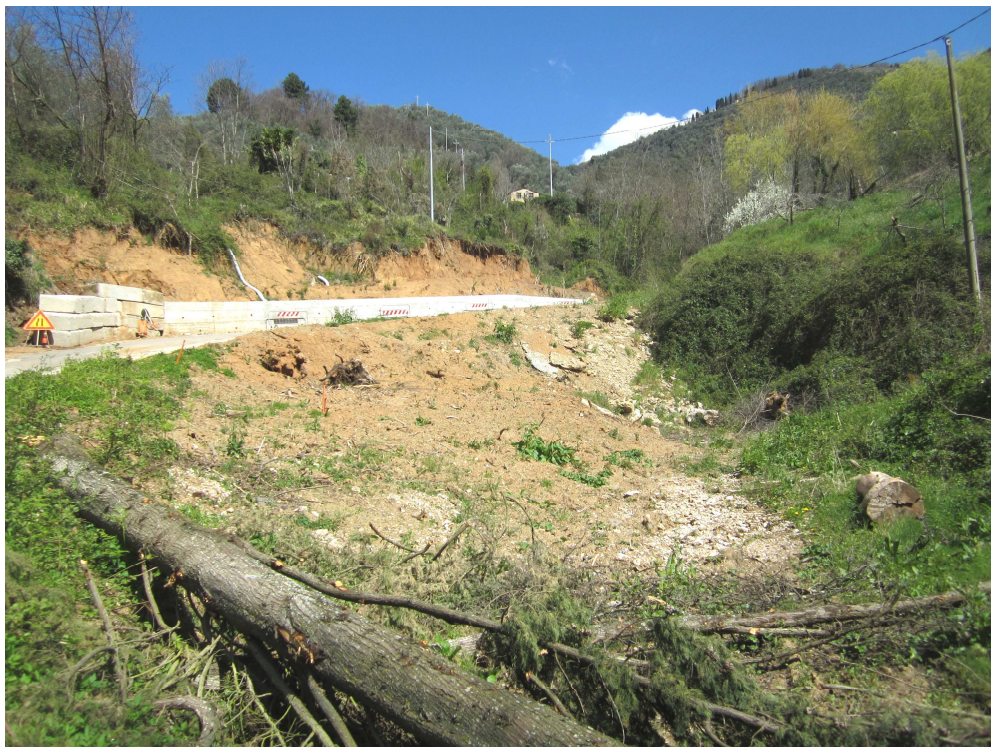
Tratto sotto strada dove sarà ripristinato il canale

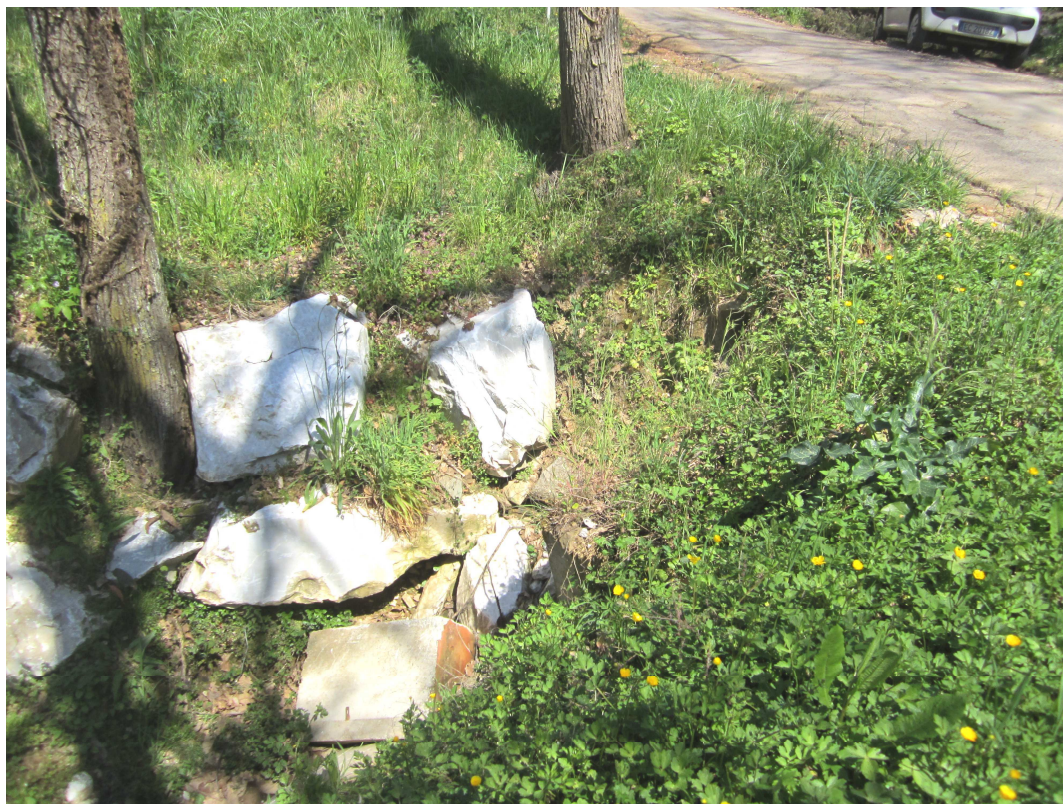
Zona dove verrà realizzato il pozzetto di valle per convogliare le acque nel canale esistente

Per rallentare la velocità di deflusso delle acque, visto il considerevole dislivello tra il punto di raccolta e il punto di scarico, saranno realizzati 2 **pozzetti di salto**. Uno sarà posto a valle del muro in c.a., dove confluisce lo scarico esistente delle acque piovane; mentre un secondo pozzetto sarà posizionato più a valle all'imbocco di un canale esistente. Entrambi i manufatti saranno in cemento armato gettato in opera o a elementi prefabbricati. Il pozzetto adiacente il muro avrà dimensioni interne 100 x 100 x H 250 e spessore di almeno cm 20, mentre il pozzetto di valle dovrà essere più grande per raccogliere le acque provenienti dal versante a monte del muro e anche quelle del versante sotto strada (dimensioni 390 x 160 x H 300).
