### INDAGINI STRUMENTALI MEDIANTE TOMOGRAFIA SONICA ED ELETTRICA SU N. 19 TIGLI VEGETANTI NELL'ALBERATA STRADALE DI VIA SARZANESE

Comune di Pietrasanta

Livorno, luglio 2023

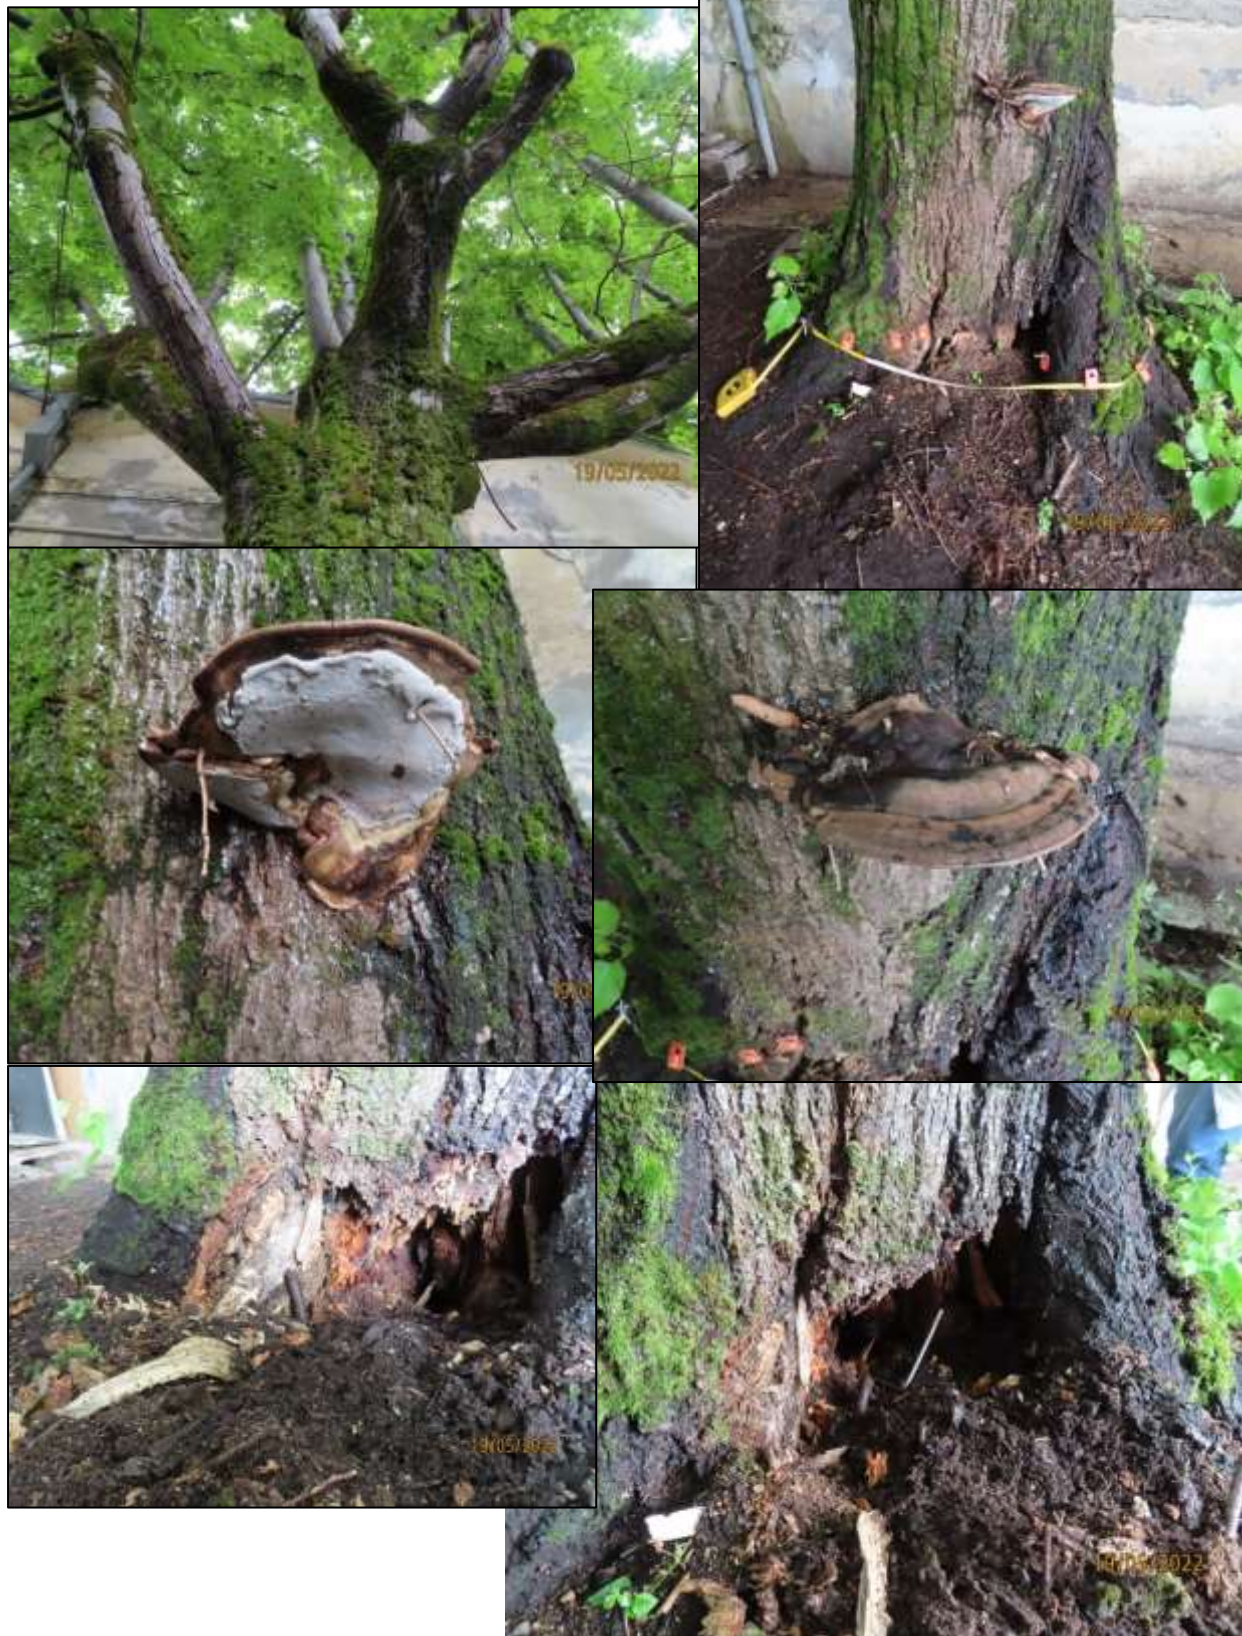
**Albero C139 – *Tilia x vulgaris* Hayne**

La tomografia elettrica eseguita ad un'altezza di 20 cm e il confronto con la sonora (numeri in giallo) mostra in (1) porzioni caratterizzate da elevata resistività, attribuibili a porzioni di legno ormai degradate o a cavità, mentre in (2) aree caratterizzate da elevata conducibilità, compatibili con processi di carie in fase incipiente o presenti al di sotto del livello di indagine. Le aree indicate con (3) rappresentano l'alterazione della struttura cellulare che caratterizza i tessuti strutturali. Le ristrette aree periferiche in colore azzurro possono rappresentare l'alburno conducibile, mentre le porzioni in rosso le aree funzionali inattive.

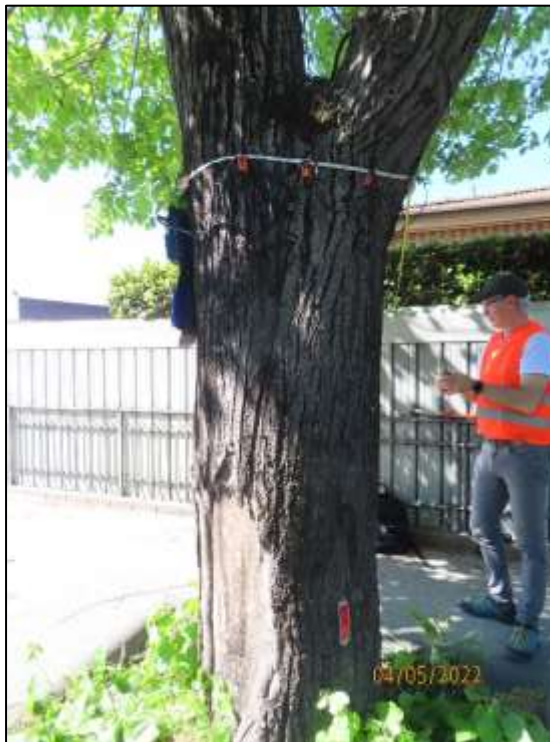
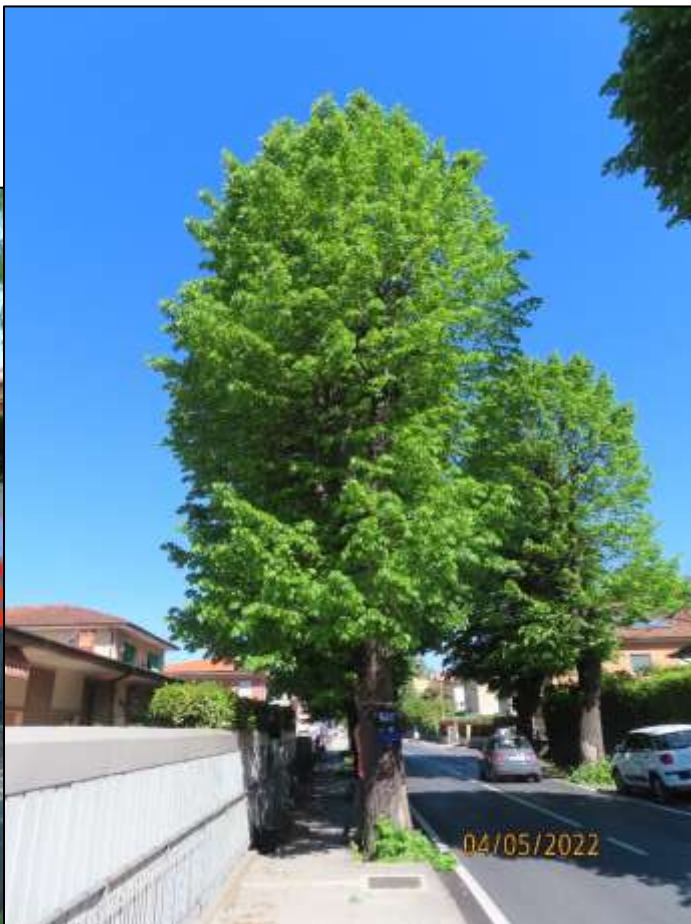
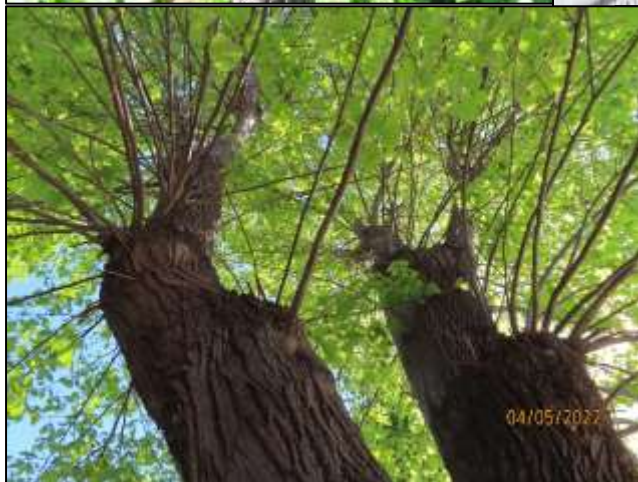
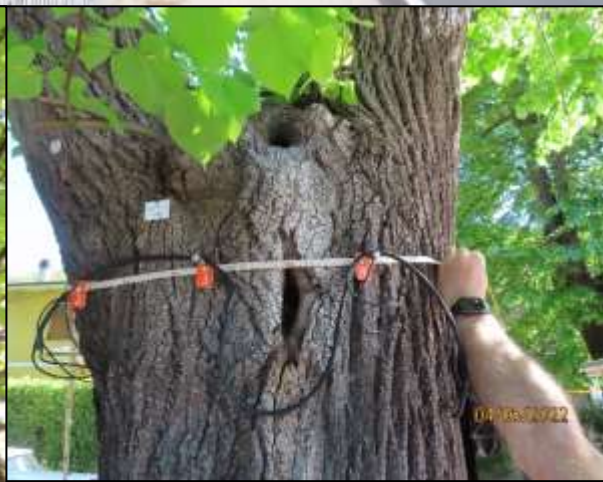
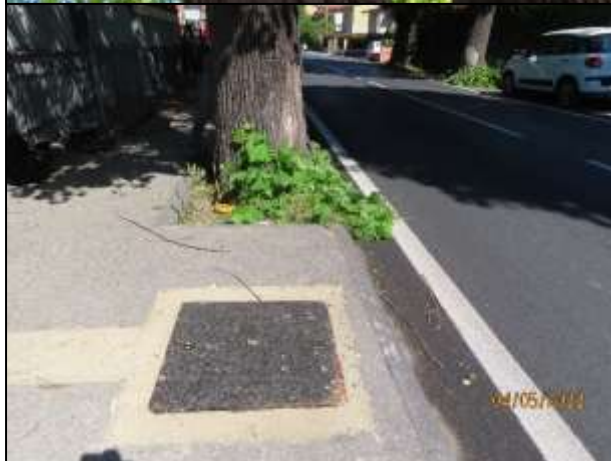
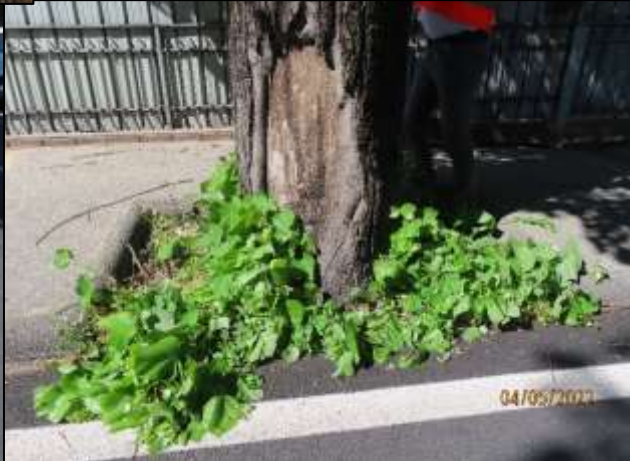
**Albero S013 - *Tilia x vulgaris* Hayne**

La tomografia sonora eseguita ad un'altezza di 220 cm (a destra) mostra bassa velocità di conduzione dell'onda sonora nella porzione centrale (colore blu e fucsia), attribuibile a processi di decadimento del legno ad opera di funghi agenti della carie in stadio avanzato, circoscritta da ristrette aree a velocità sonora alterata (colore verde). Il resto della sezione mostra elevata capacità di trasmissione del suono (colore marrone), che può essere associata a legno sano con buone caratteristiche di resistenza meccanica a sollecitazioni di flessione. Il difetto appare esteso per il 37% della sezione. Le linee in giallo rappresentano discontinuità nella trasmissione dell'onda sonora, e possono essere riconducibili a fessurazioni interne.

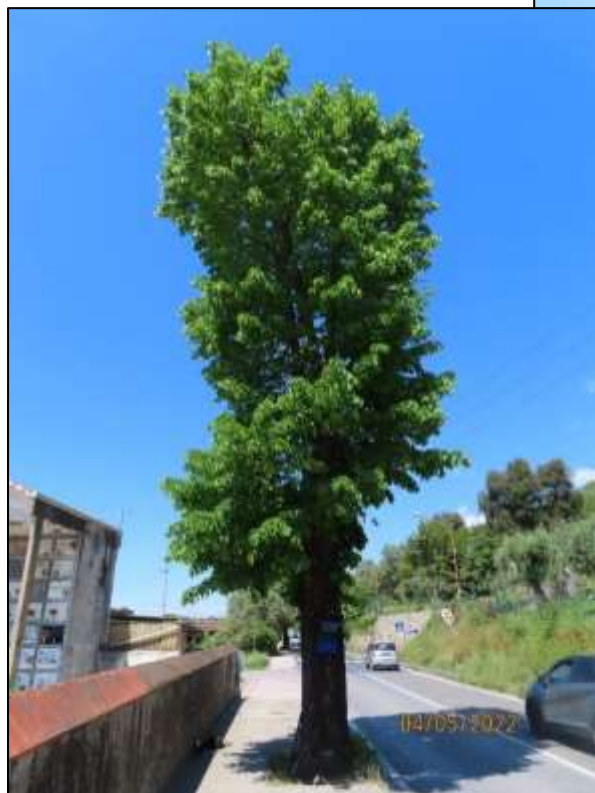
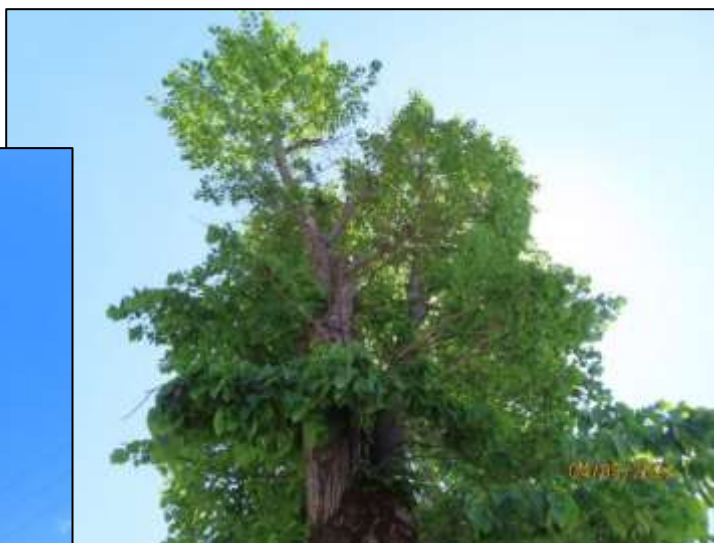
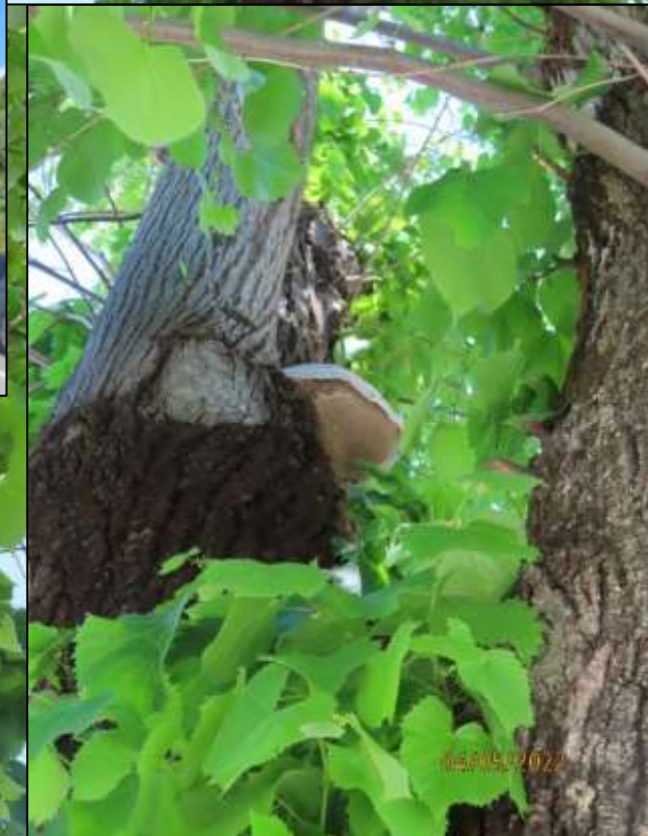
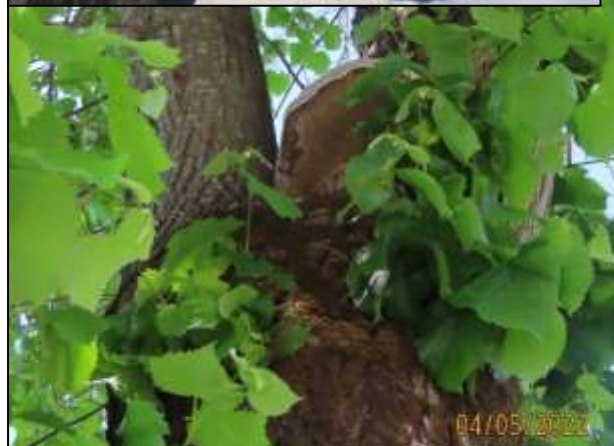
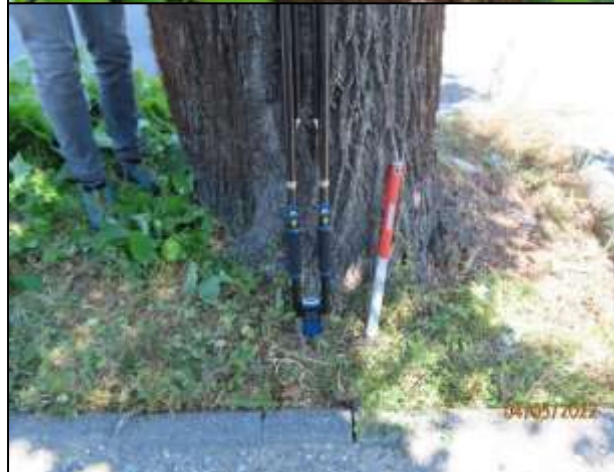
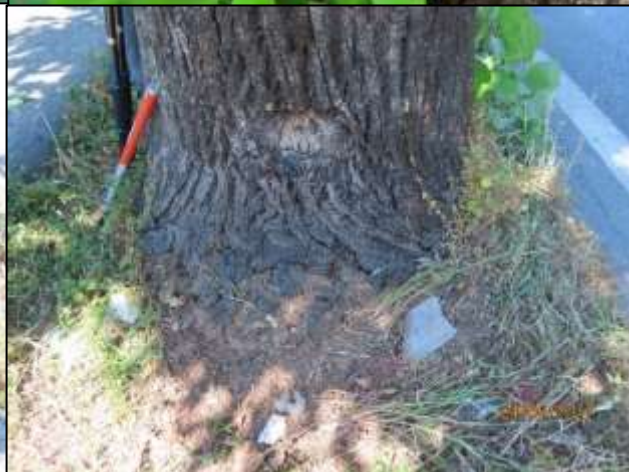
**Albero S019 - *Tilia x vulgaris* Hayne**

La tomografia sonora eseguita ad un'altezza di 230 cm mostra l'area periferica tra i sensori 7 e 2 caratterizzata da bassa capacità di conduzione dell'onda sonora (colore blu e fucsia), attribuibile a processi di decadimento del legno ad opera di funghi agenti della carie in stadio molto avanzato. Il resto della sezione evidenzia elevata velocità di trasmissione del suono (colore marrone), attribuibile a legno sano con ottime capacità di resistenza meccanica a sollecitazioni di flessione. Il difetto si estende per il 45% della sezione

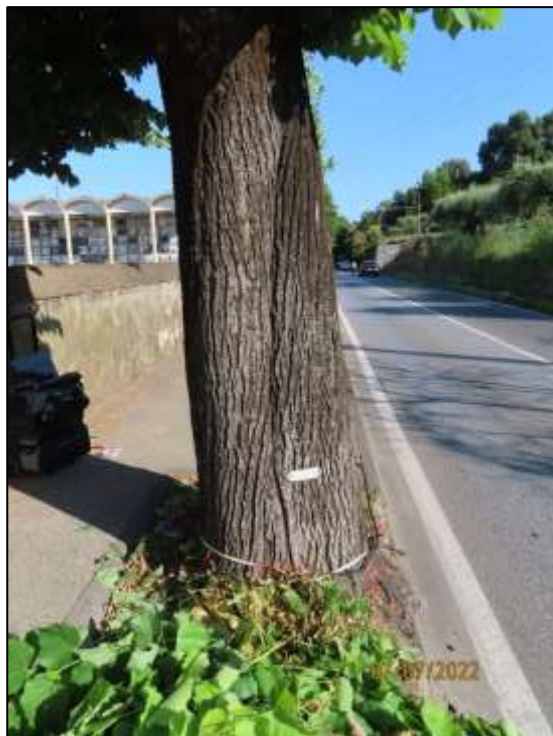
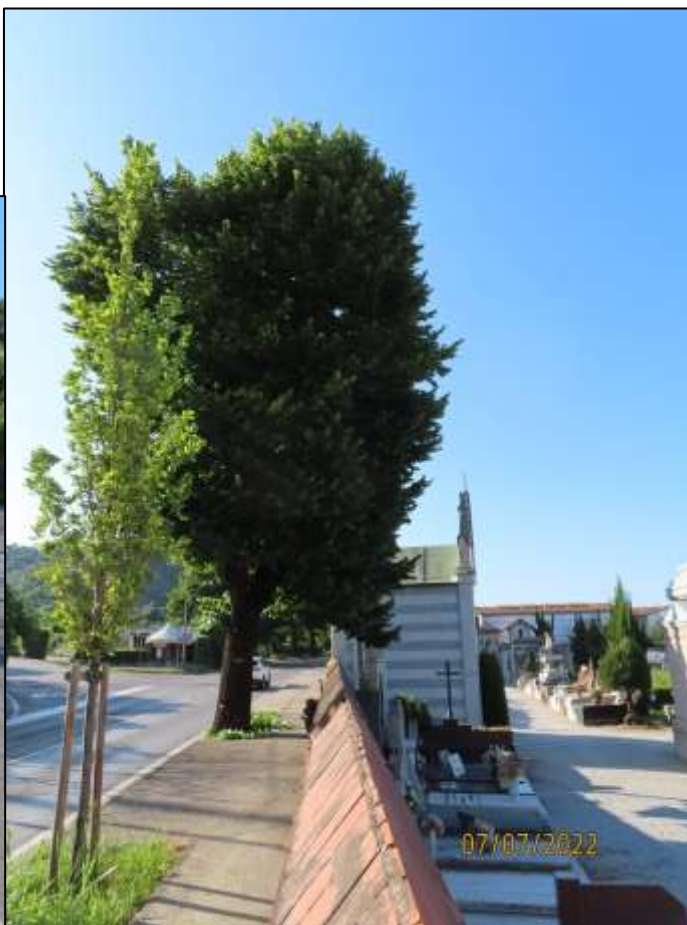
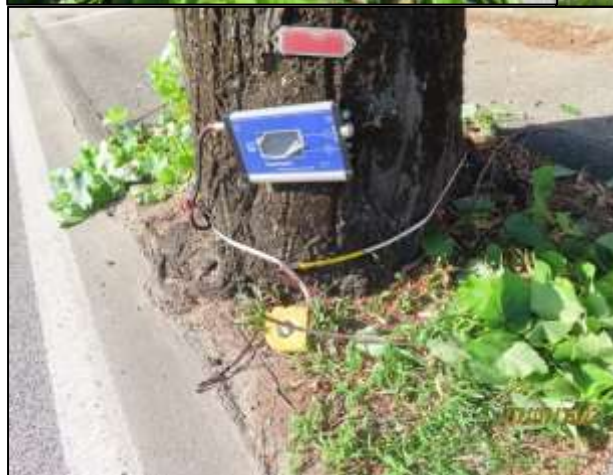
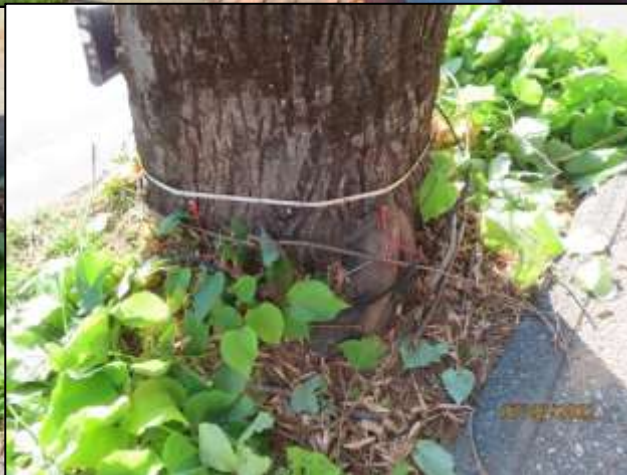
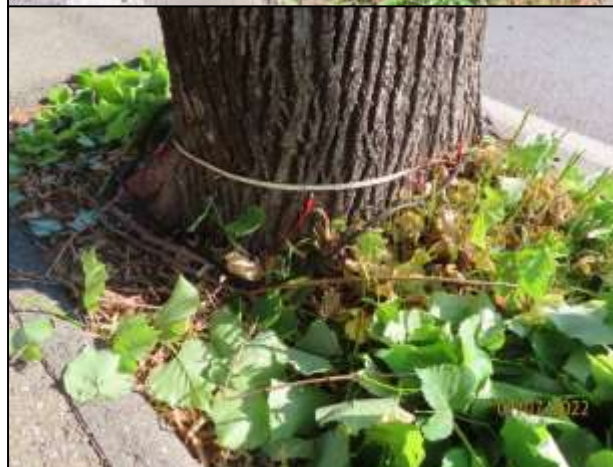
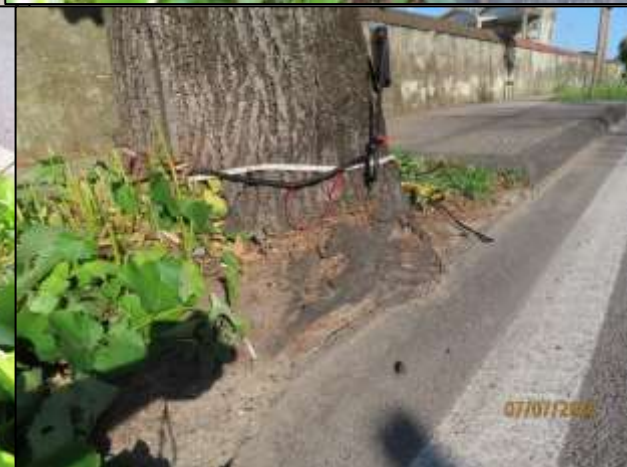
**Albero S021 - *Tilia x vulgaris* Hayne**

La tomografia elettrica è coerente con quella di un albero sano e va a corroborare quanto evidenziato nella sonora, con valori di resistività elevati nella porzione centrale (1). Le porzioni periferiche più conduttibili (2) si differenziano da altre più resistenti (3) in relazione alla composizione e alla struttura delle pareti cellulari dei tessuti.

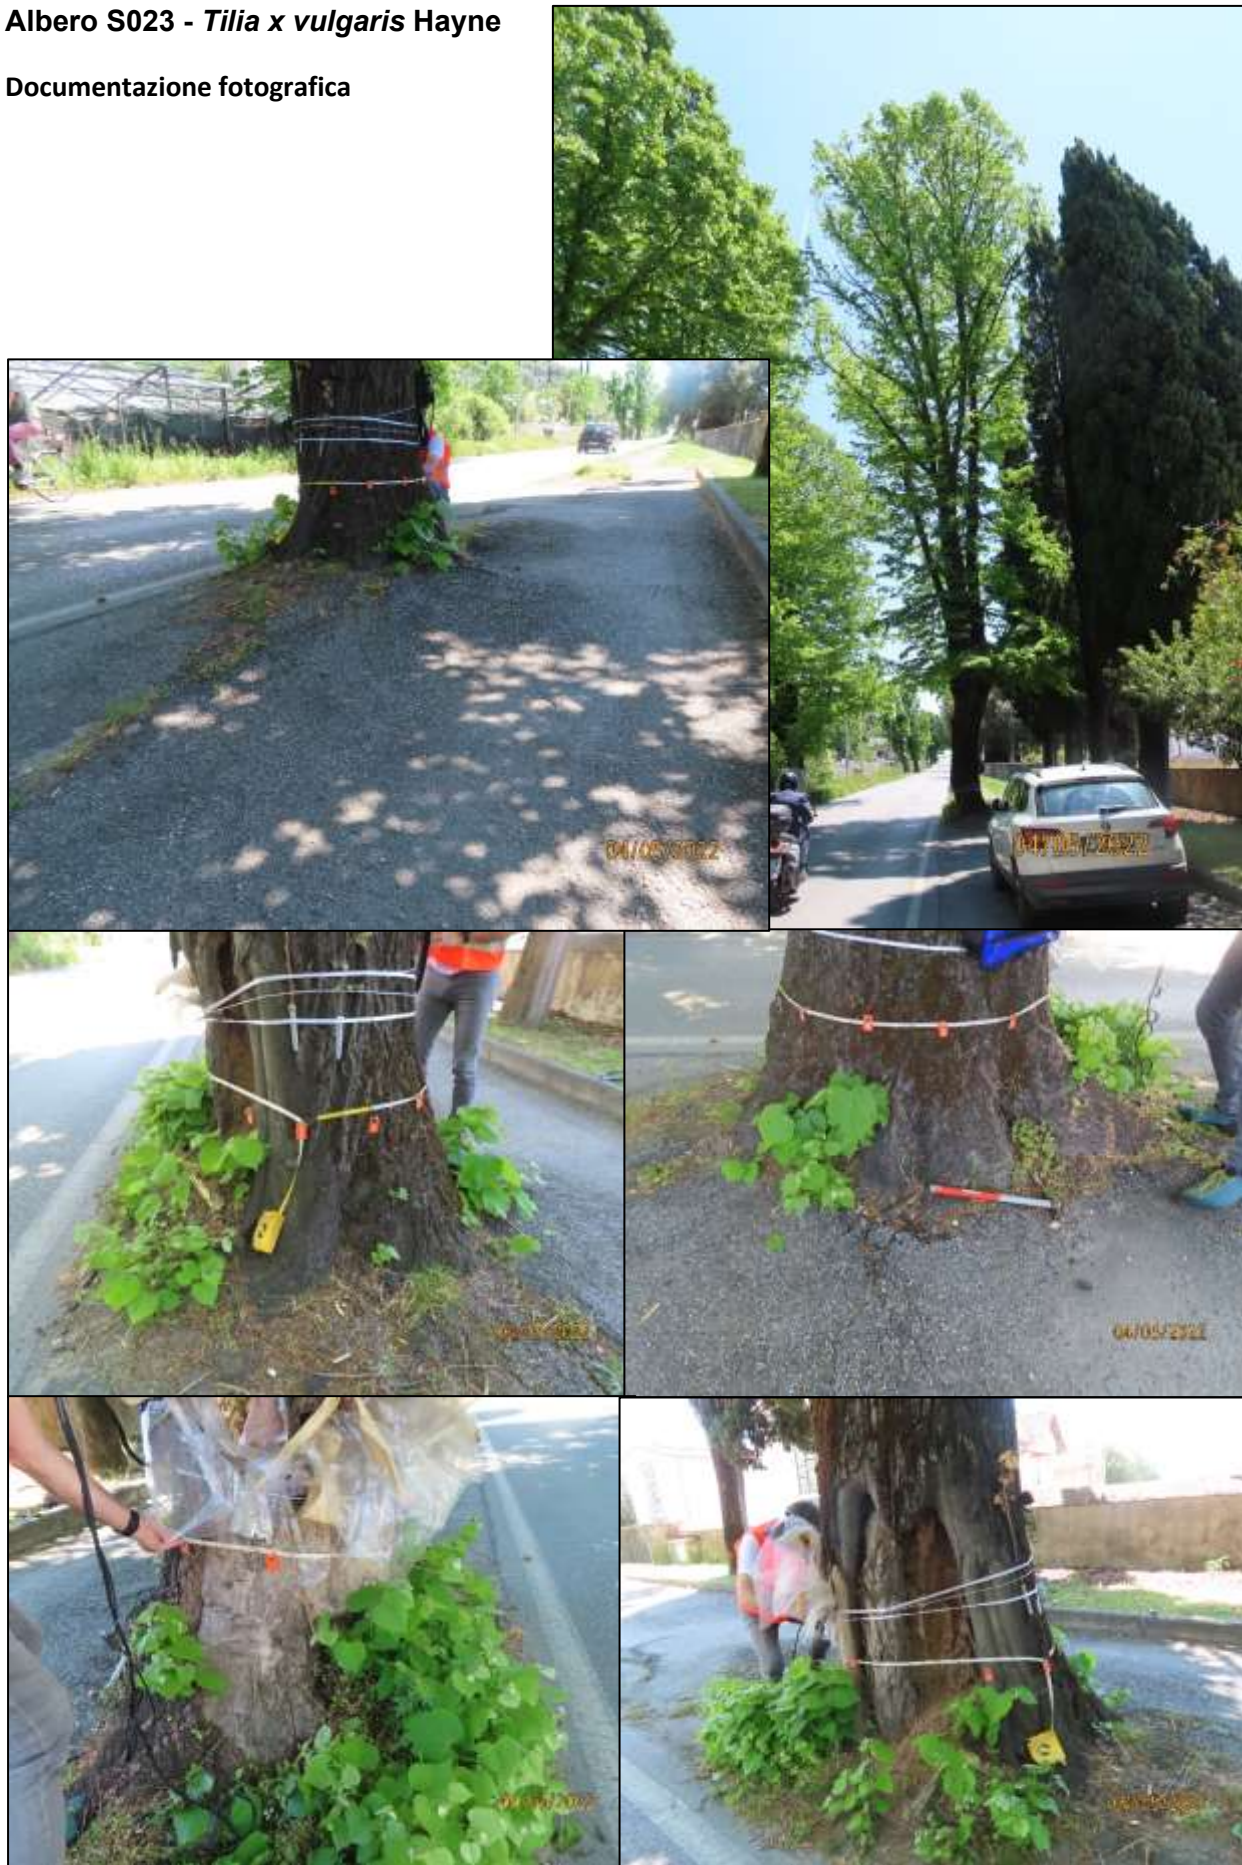
**Albero S023 - *Tilia x vulgaris* Hayne**

La tomografia sonora eseguita ad un'altezza di 50 cm mostra l'area periferica tra i sensori 10 e 11 caratterizzata da bassa capacità di conduzione dell'onda sonora (colore blu e fucsia), attribuibile a processi di decadimento del legno ad opera di funghi agenti della carie in stadio intermedio e favorito da danni meccanici. Il resto della sezione evidenzia elevata velocità di trasmissione del suono (colore marrone), attribuibile a legno sano con ottime capacità di resistenza meccanica a sollecitazioni di flessione. Il difetto si estende per l'8% della sezione

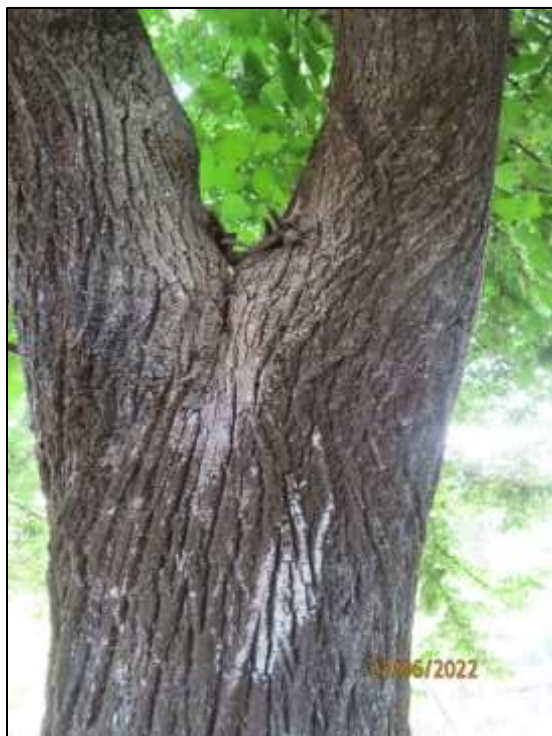
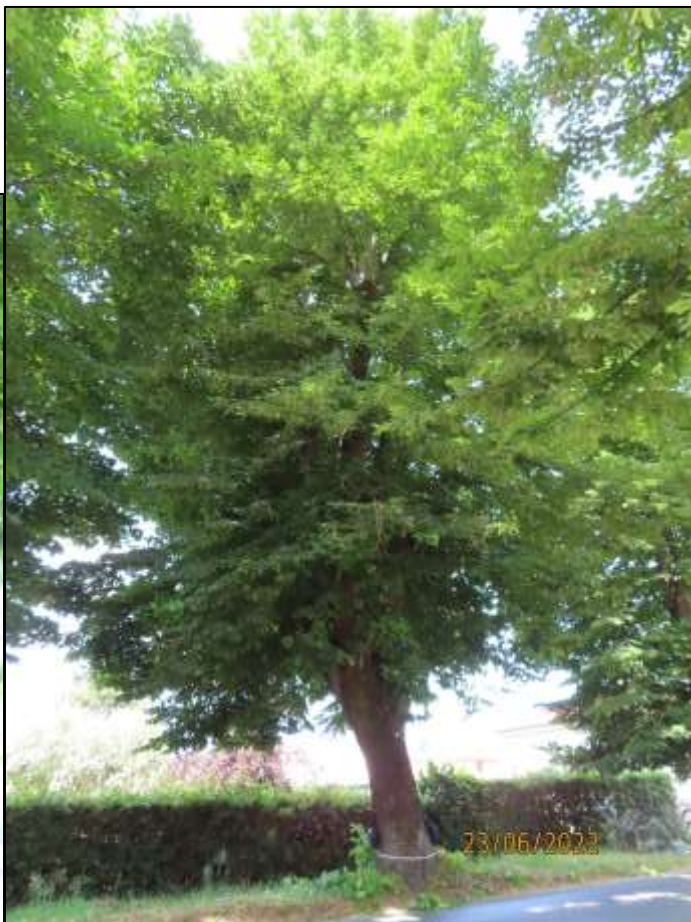
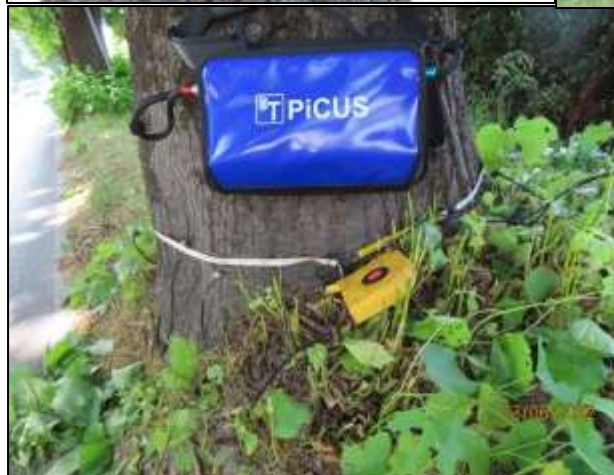
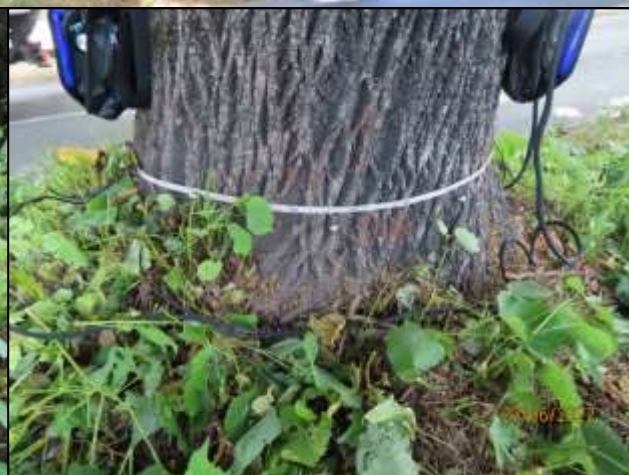
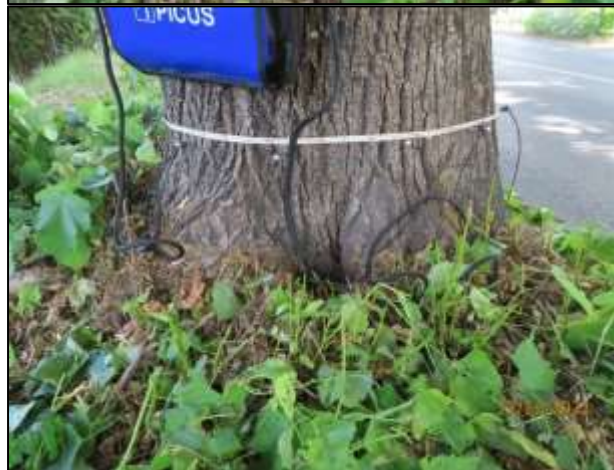
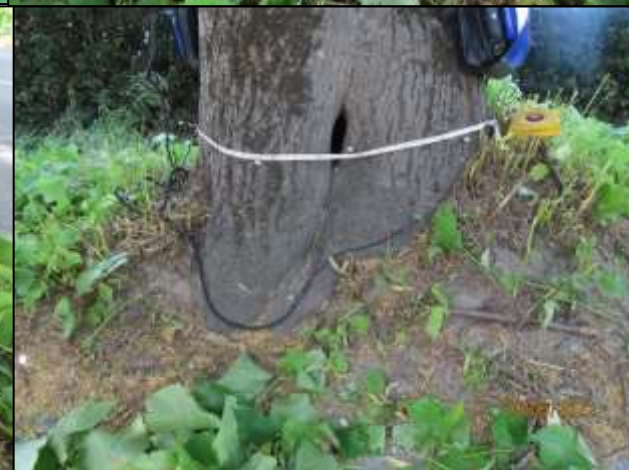
**Albero S030 - *Tilia x vulgaris* Hayne**

La tomografia sonora eseguita ad un'altezza di 30 cm mostra un'area periferica caratterizzata da bassa capacità di trasmissione dell'onda sonora (colore blu e fucsia), attribuibile a processi di decadimento del legno ad opera di funghi agenti della carie, circoscritta da aree a velocità sonora alterata (in verde) più o meno sviluppate in relazione alla capacità di compartimentazione dell'infezione fungina. Il resto della sezione, caratterizzato da elevata velocità di diffusione del suono, è coerente con legno sano. Le porzioni periferiche a velocità alterata non rappresentano un difetto, bensì la differenza nella modalità di trasmissione del suono in direzione radiale e tangenziale determinata dall'anisotropia del legno. Il difetto appare esteso per il 6% della sezione.

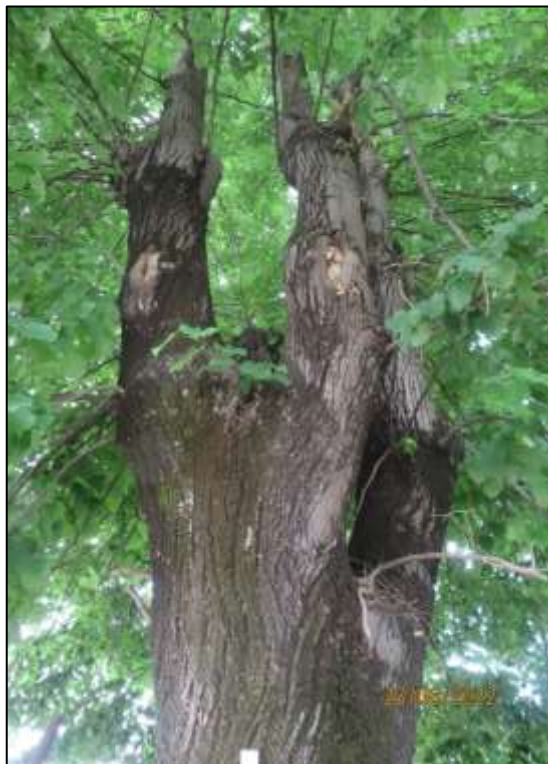
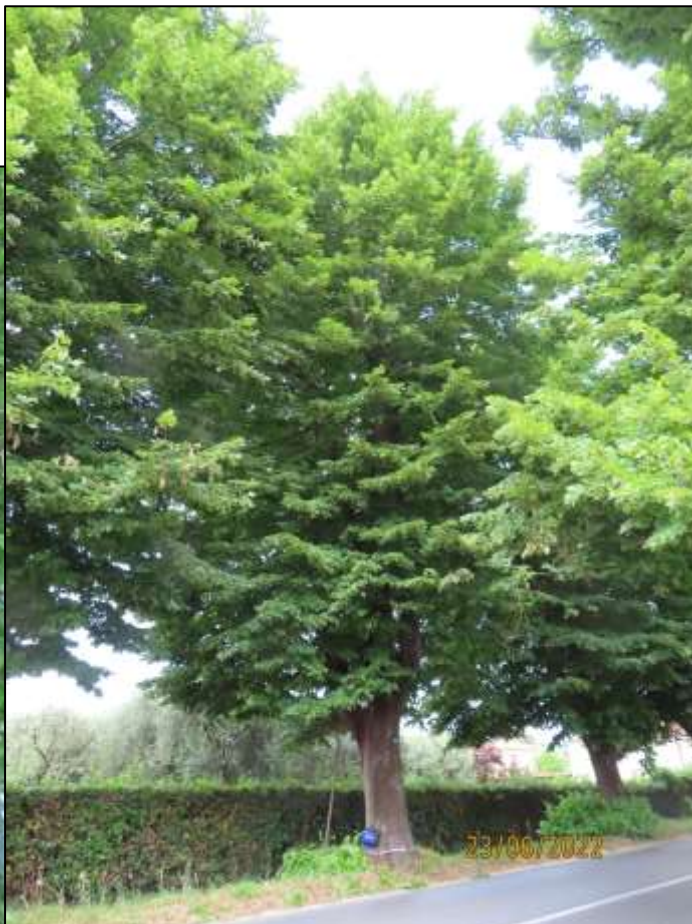
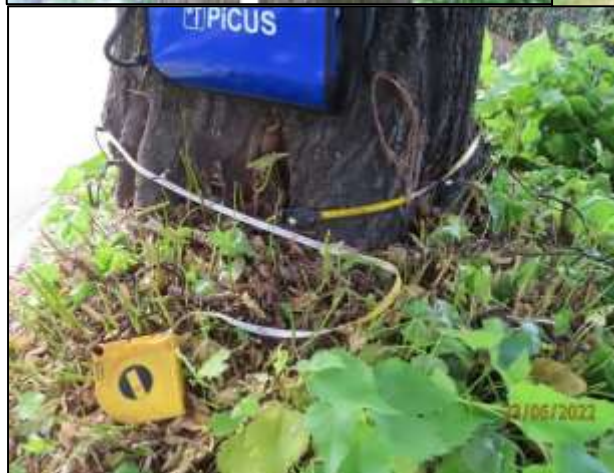
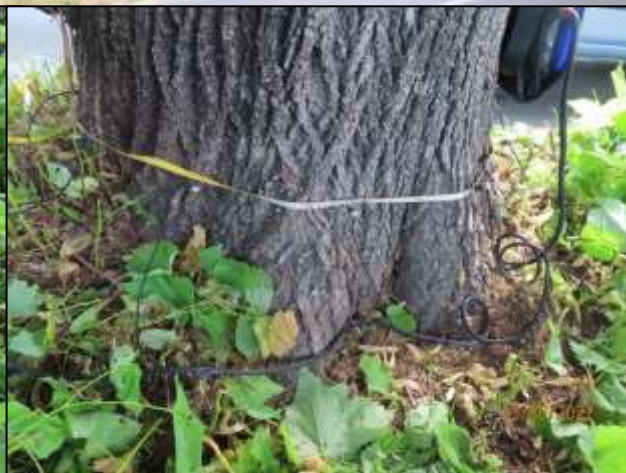
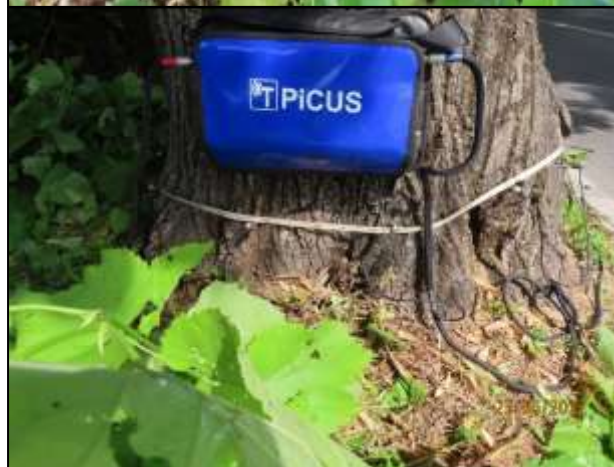
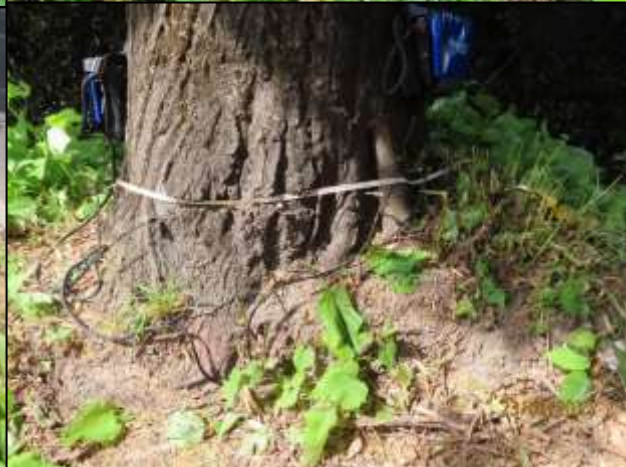
**Albero S032 - *Tilia x vulgaris* Hayne**

La tomografia sonora eseguita ad un'altezza di 25 cm mostra una piccola area periferica tra i sensori 12 e 1 caratterizzata da bassa velocità di diffusione del suono, coerente con l'apertura visibile dall'esterno. Il resto della sezione manifesta elevata velocità di trasmissione dell'onda sonora, compatibile con legno sano con elevata capacità di resistenza meccanica per sollecitazioni di tipo flessionale. Il difetto appare esteso per il 2% della sezione.

La tomografia elettrica mostra, in corrispondenza del difetto rilevato dalla sonora, un lembo resistivo tra i sensori 12 e 1 (1), coerente con la cavità aperta, e uno conducibile tra i sensori 1 e 2 (2), che può essere determinato da una carie incipiente. Il cilindro centrale è caratterizzato da un'ampia area ad elevata conducibilità (3), compatibile con processi di carie incipiente o in risalita dall'apparato radicale, e una dotata di alta resistività (4), attribuibile a legno integro. Le aree periferiche più conducibili sono da attribuirsi ai tessuti con prevalente funzione di trasporto della linfa (5), mentre quelli resistivi a funzioni strutturali (6).

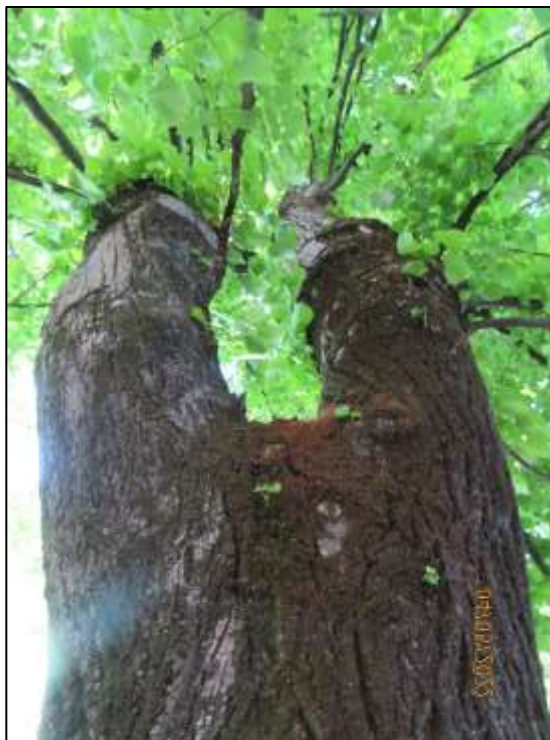
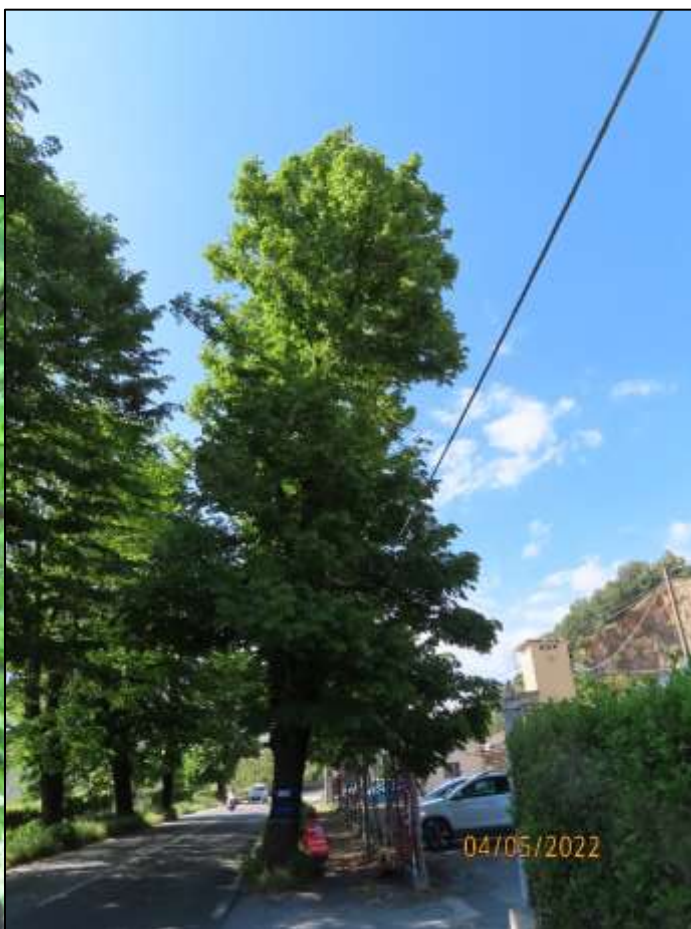
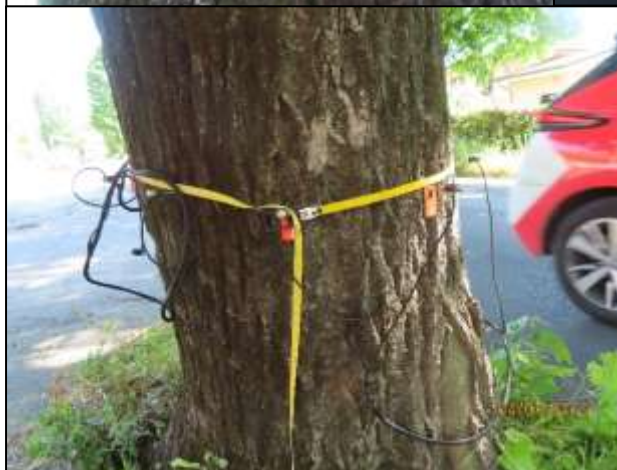
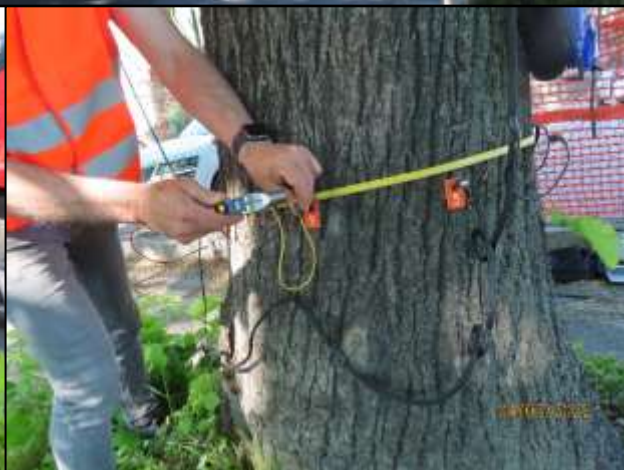
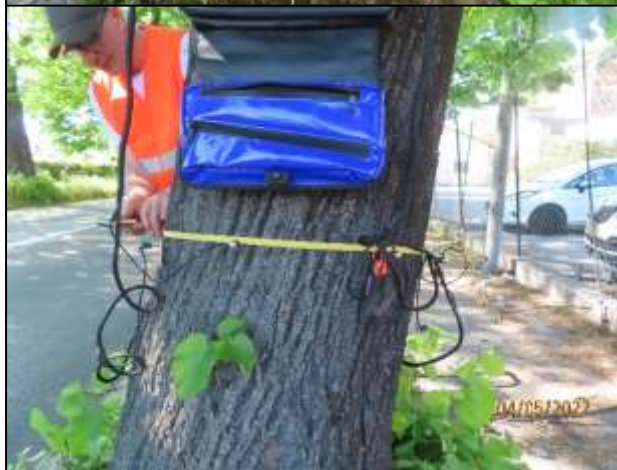
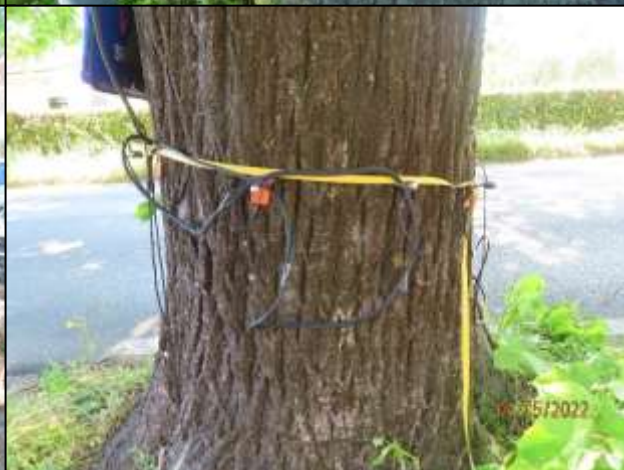
**Albero S086 - *Tilia x vulgaris* Hayne**

La tomografia sonora eseguita ad un'altezza di 70 cm mostra una piccola area centrale con bassa velocità di diffusione del suono (colore blu e fucsia) circoscritta da aree a capacità di trasmissione sonora alterata (in verde) più o meno estese in relazione alla capacità di compartimentazione dell'infezione fungina. Piccoli lembi a velocità alterata lungo la circonferenza non possono essere attribuiti a difetti ma all'anisotropia del legno. Il resto della sezione è caratterizzato da elevata capacità di conduzione del suono (colore marrone), attribuibile a legno sano dotato di elevata capacità di resistenza meccanica a sollecitazioni di tipo flessionale.

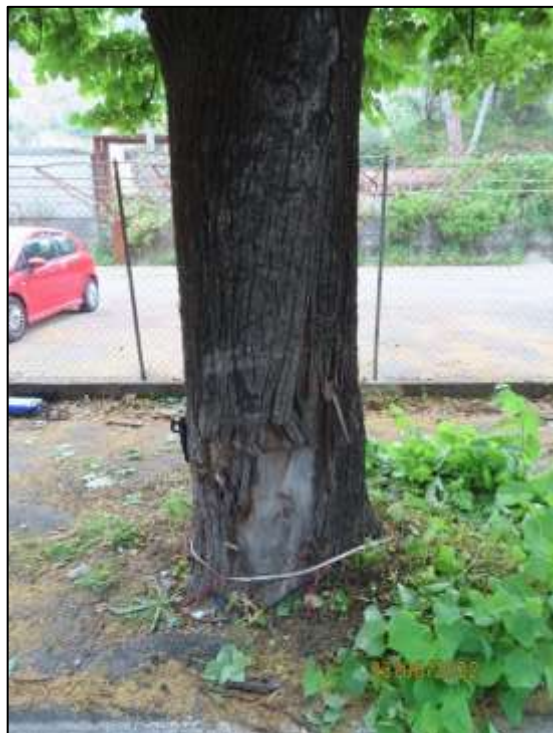
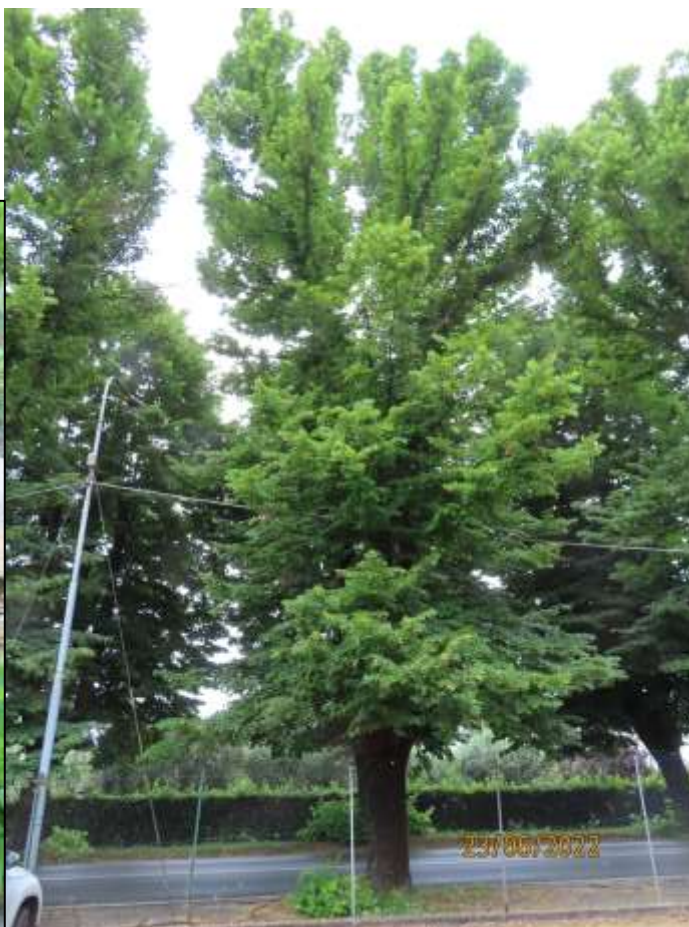
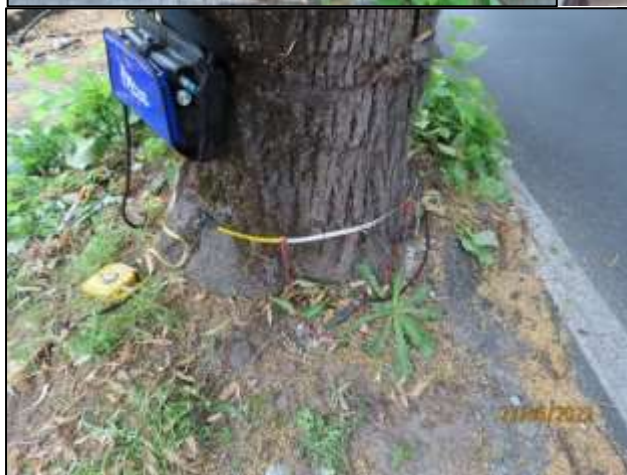
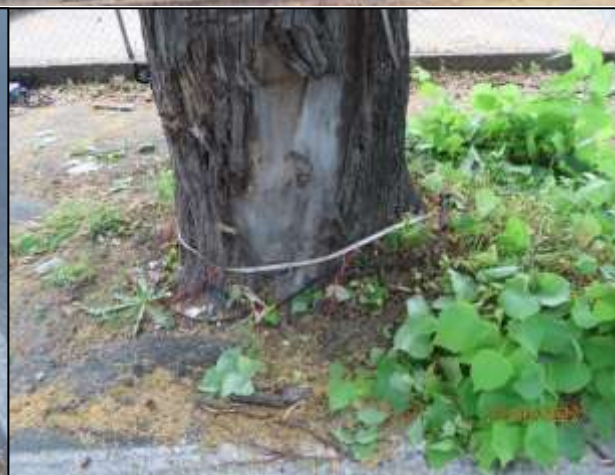
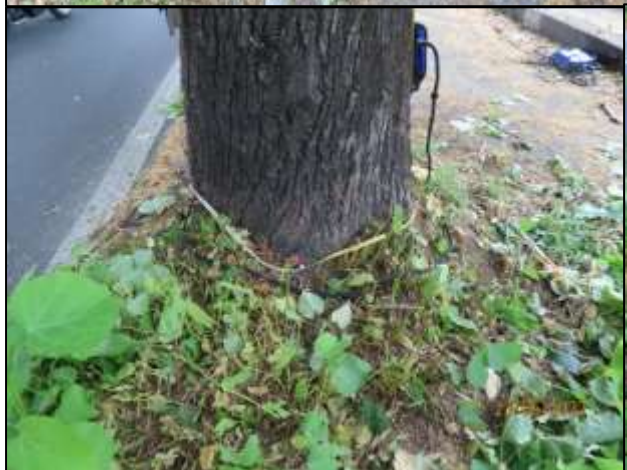
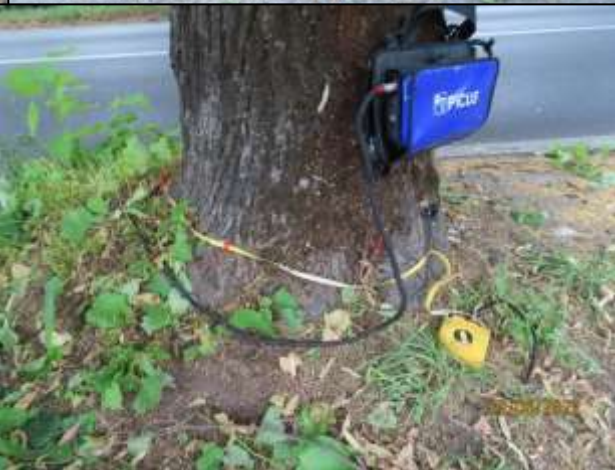
**Albero S087 - *Tilia x vulgaris* Hayne**

La tomografia sonora eseguita ad un'altezza di 15 cm mostra un'area decentrata caratterizzata da bassa capacità di trasmissione dell'onda sonora (colore blu e fucsia), attribuibile a processi di decadimento del legno ad opera di funghi agenti della carie, circoscritta da ampie aree con velocità del suono alterate (in verde) ad evidenziare una scarsa capacità di compartimentazione dell'infezione fungina. Il resto della sezione evidenzia elevata velocità di diffusione del suono, compatibile con legno resistente. Il difetto appare esteso per il 12% della sezione.

Il tomogramma elettrico mostra elevata resistività nella porzione dotata di bassa velocità di diffusione del suono (1), compatibile con una cavità o legno ormai degradato. Il resto del cilindro centrale evidenzia elevata conducibilità, attribuibile a processi di carie incipiente o in risalita dall'apparato radicale centrale (2); tali processi sembrano diffusi anche nell'apparato radicale fascicolato in corrispondenza dei sensori 7 e 12 (3), oltre alla porzione di legno disfunzionale (4). Le aree periferiche più conduttibili sono da attribuirsi ai tessuti con prevalente funzione di trasporto della linfa (5), mentre quelli resistivi a funzioni strutturali (6).
