### INDAGINI STRUMENTALI MEDIANTE TOMOGRAFIA SONICA ED ELETTRICA SU N. 19 TIGLI VEGETANTI NELL'ALBERATA STRADALE DI VIA SARZANESE

Comune di Pietrasanta

Livorno, luglio 2023

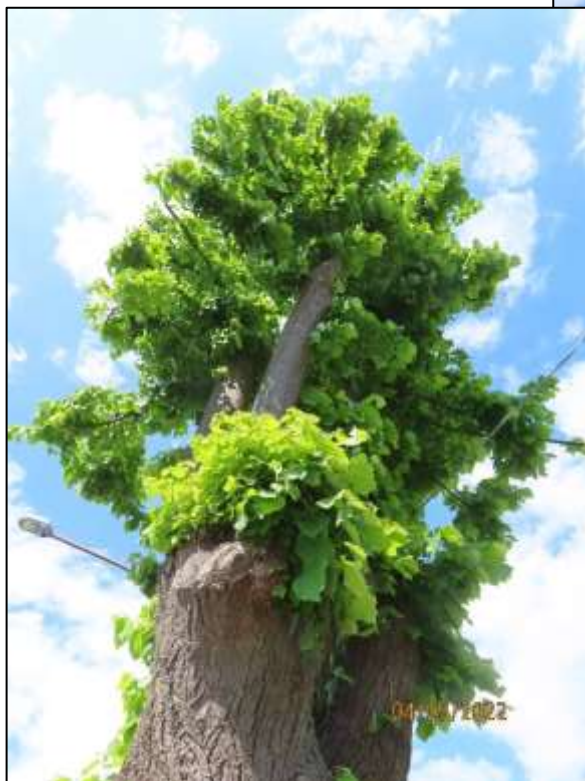
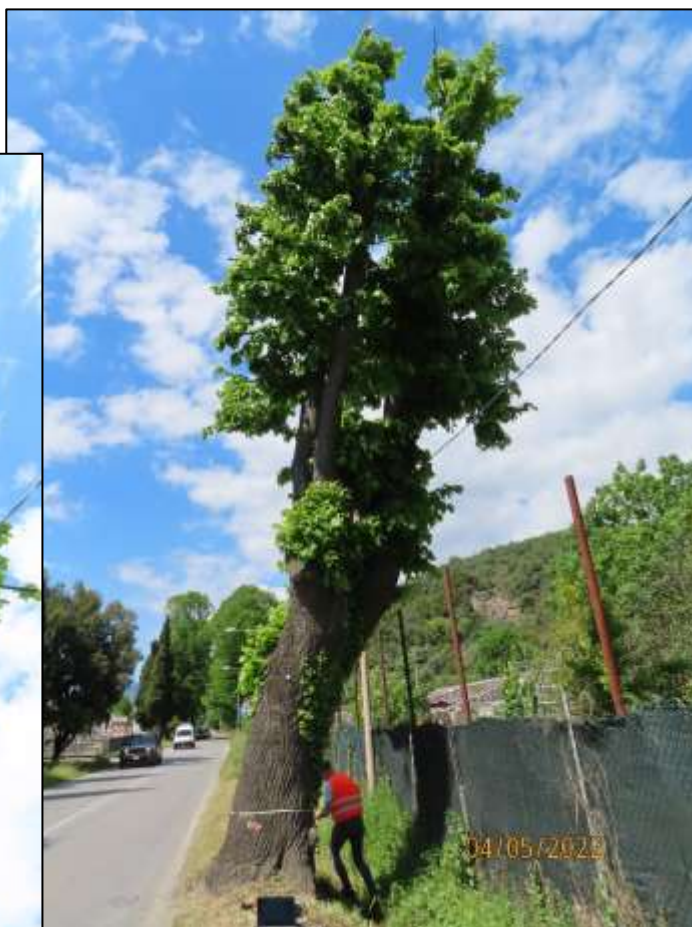
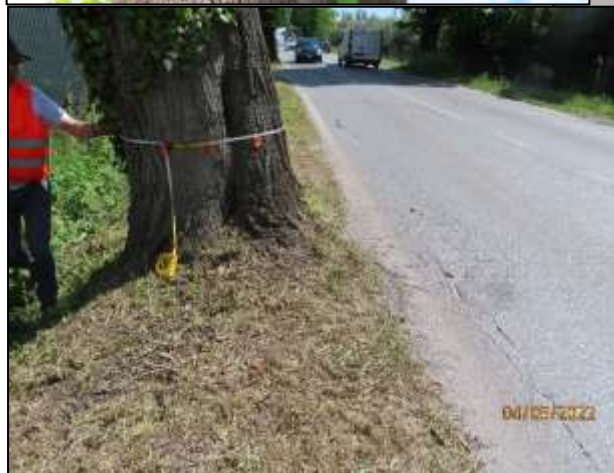
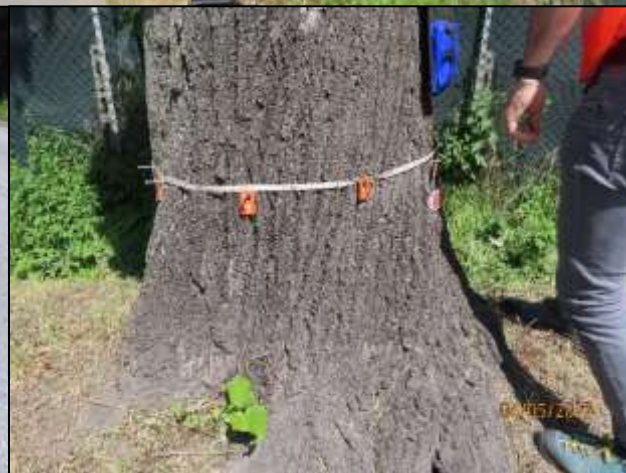
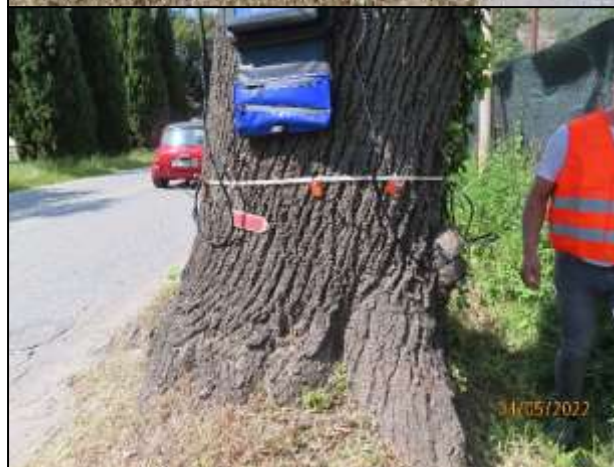
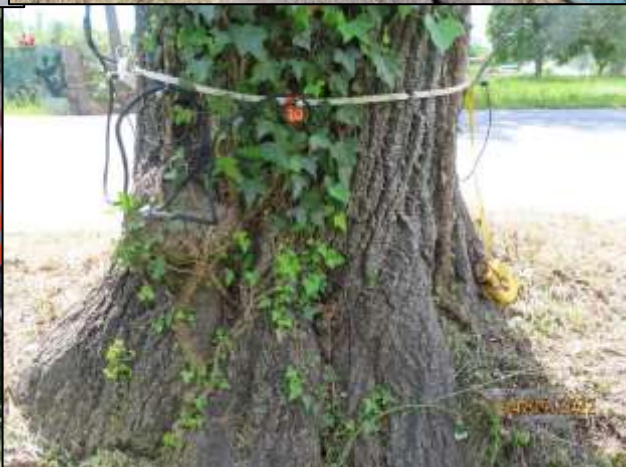
**Albero S102 - *Tilia x vulgaris* Hayne**

La tomografia sonora eseguita ad un'altezza di 60 cm evidenzia un'ampia area centrale caratterizzata da bassa capacità di trasmissione dell'onda sonora (colore blu e fucsia), attribuibile a processi di decadimento del legno ad opera di funghi agenti della carie in stadio avanzato, circondata da aree con velocità del suono alterata (in verde) più o meno sviluppate in relazione alla capacità di compartimentazione dell'infezione fungina. Il resto della sezione mostra elevata velocità di diffusione dell'onda sonora, compatibile con legno resistente. Il difetto appare esteso per il 28% della sezione.

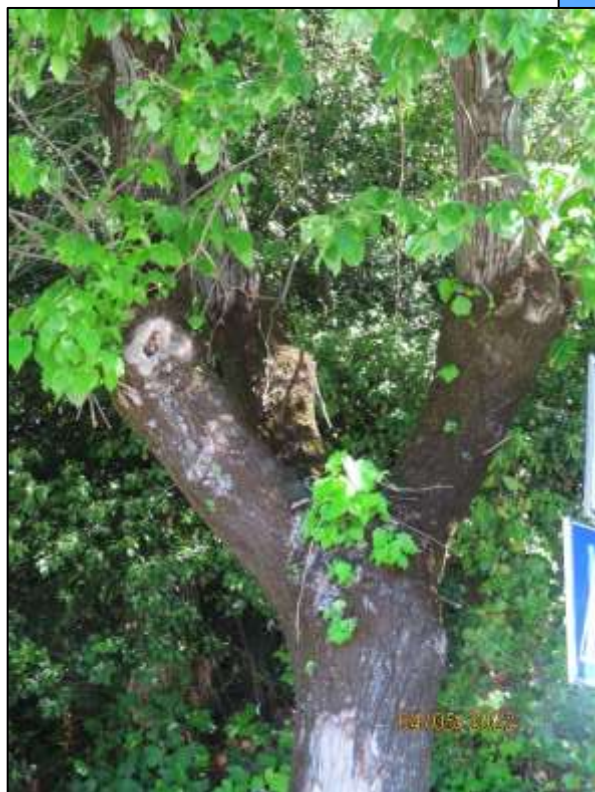
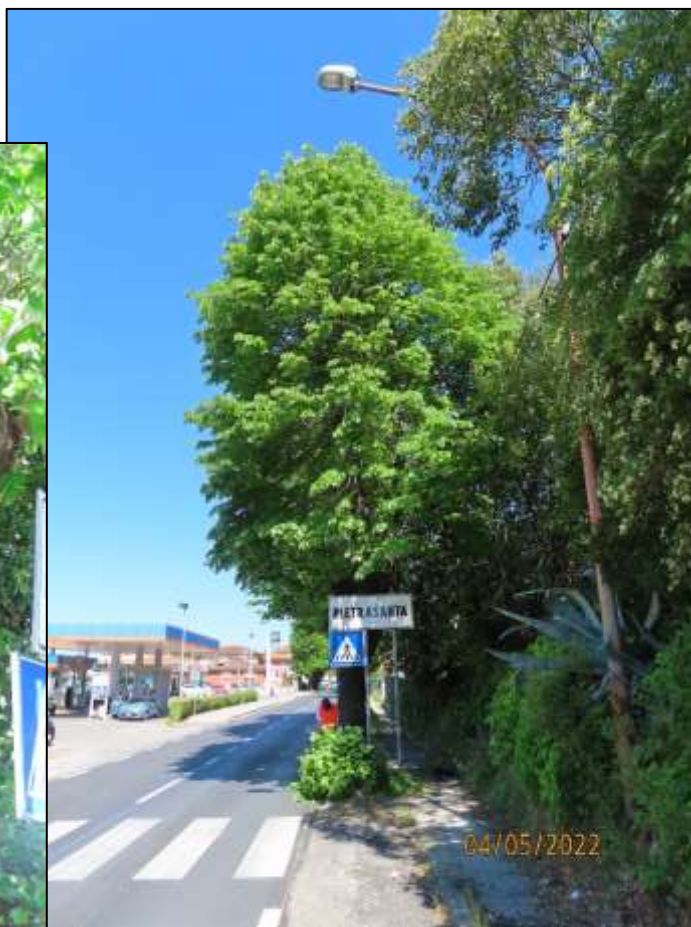
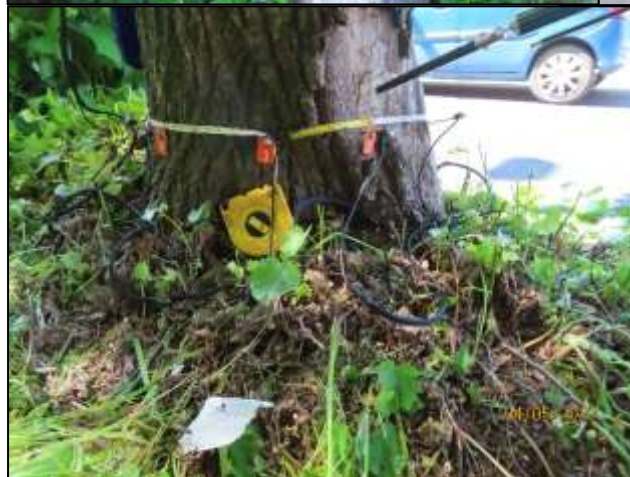
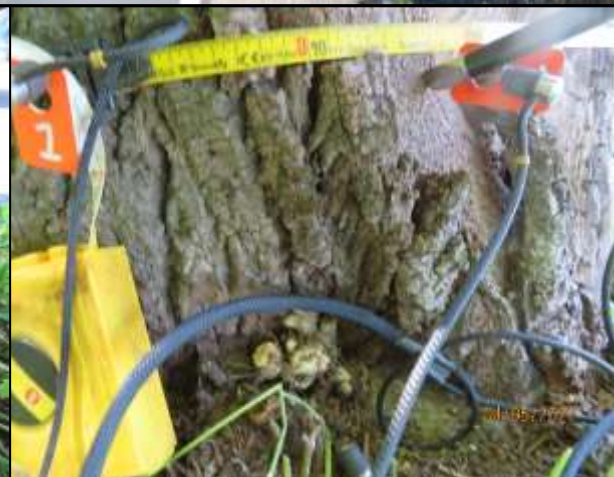
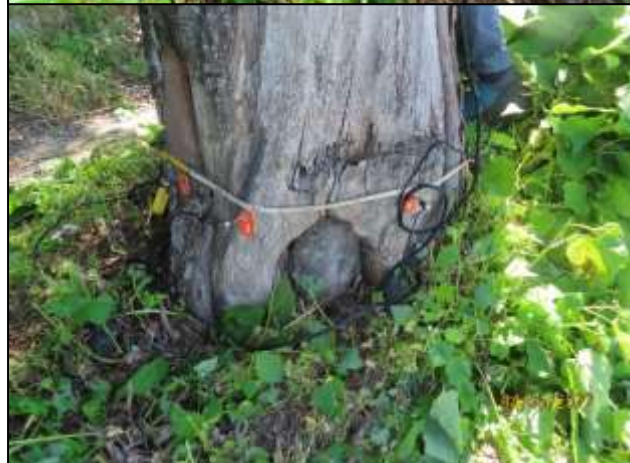
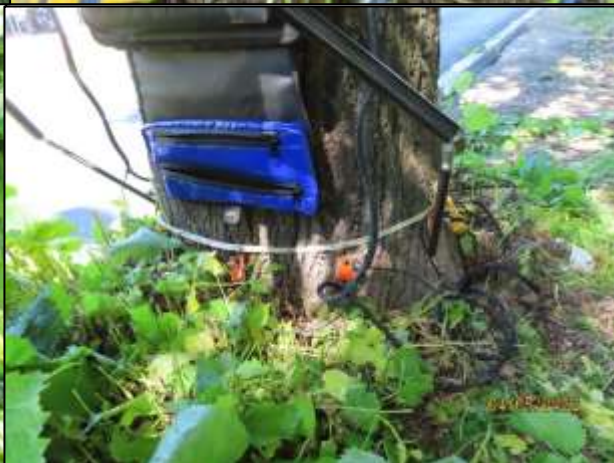
**Albero S114 - *Tilia x vulgaris* Hayne**

La tomografia sonora eseguita ad un'altezza di 40 cm mostra un'area periferica con bassa capacità di conduzione dell'onda sonora (colore blu e fucsia), attribuibile a processi di carie in stadio intermedio, circoscritta da aree a velocità sonica alterata più o meno ampie in relazione alla capacità di compartimentazione dell'infezione fungina. Il resto della sezione manifesta elevata capacità di trasmissione del suono (colore marrone), attribuibile a legno sano dotato di elevata capacità di resistenza meccanica a sollecitazioni di flessione. Il difetto appare esteso per il 20% della sezione.

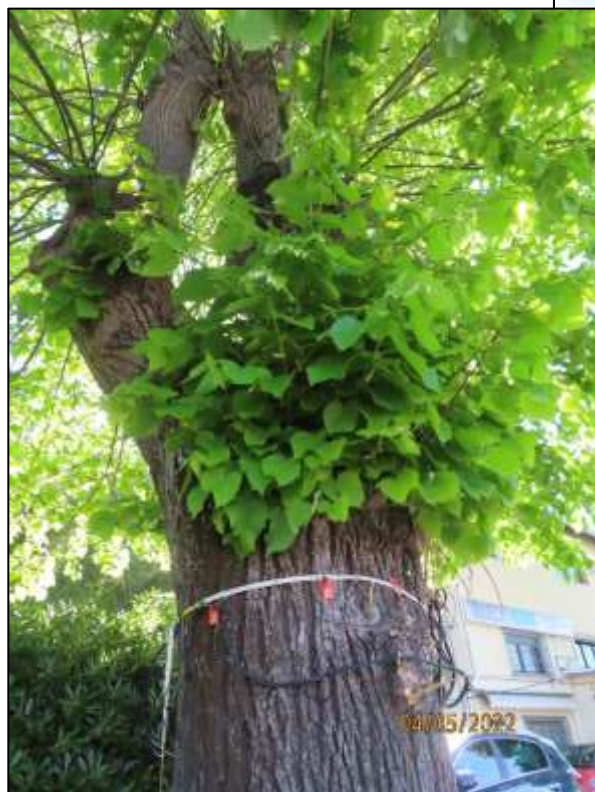
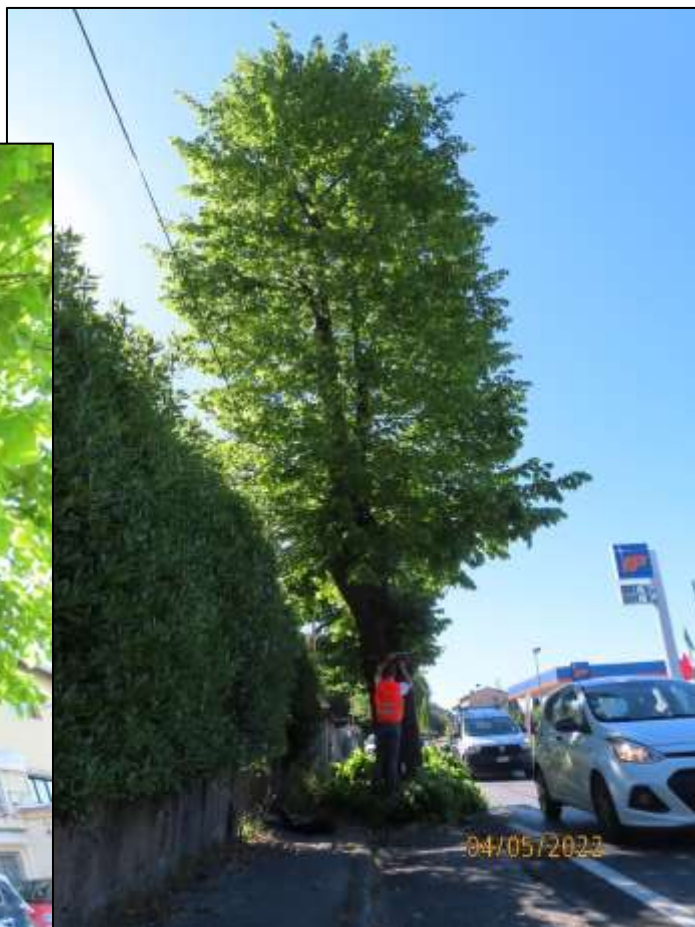
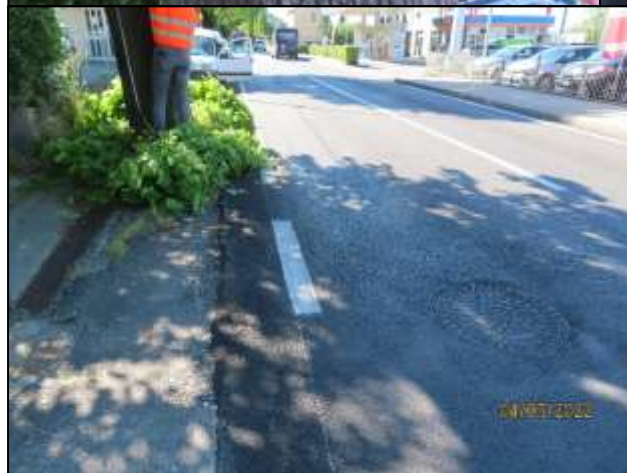
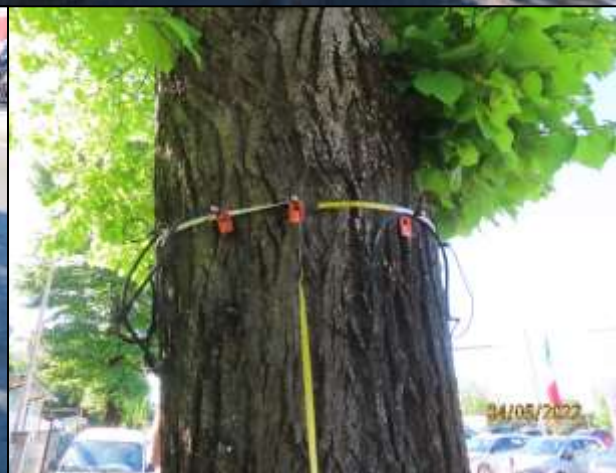
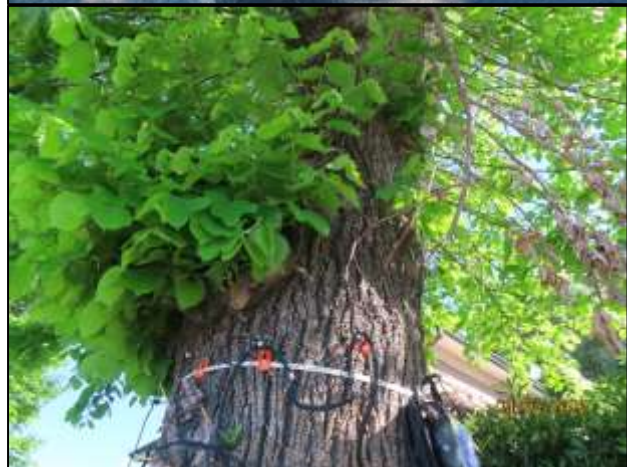
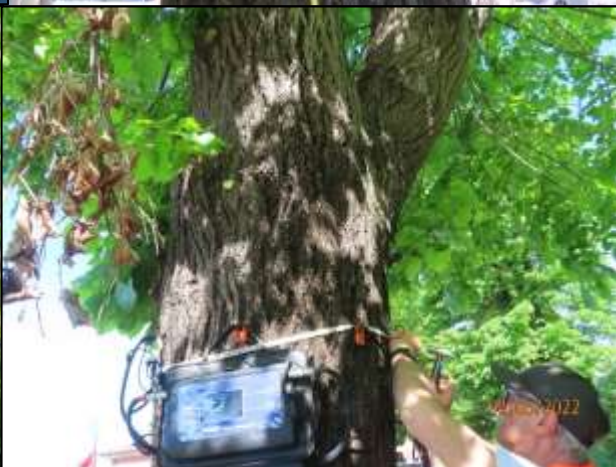
**Albero S120 - *Tilia x vulgaris* Hayne**

La tomografia sonora eseguita ad un'altezza di 200 cm mostra un'ampia area centrale caratterizzata da bassa capacità di conduzione dell'onda sonora (colore blu e fucsia), attribuibile a processi di carie in stadio avanzato, circoscritta da aree con velocità del suono alterata (in verde) più o meno sviluppate in relazione alla capacità di compartimentazione dell'infezione fungina. Il resto della sezione mostra elevata velocità di trasmissione del suono, compatibile con legno dotato di elevata capacità di resistenza meccanica a sollecitazioni di tipo flessionale. Il difetto appare esteso per il 31% della sezione

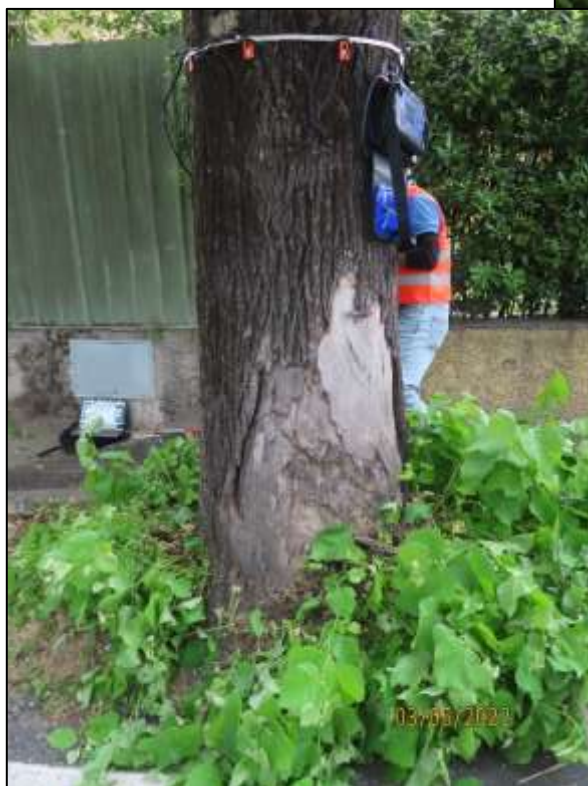
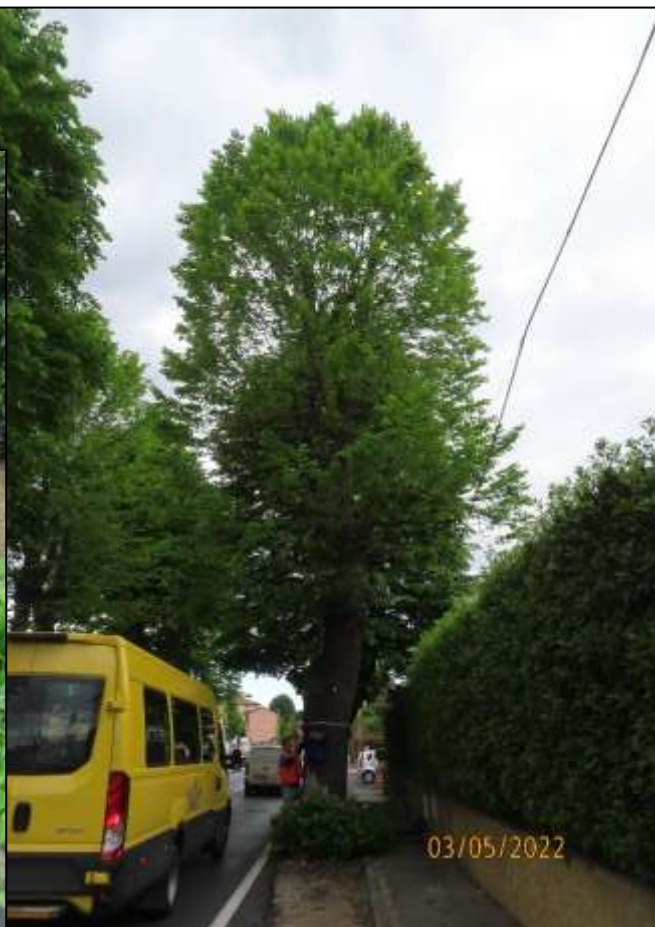
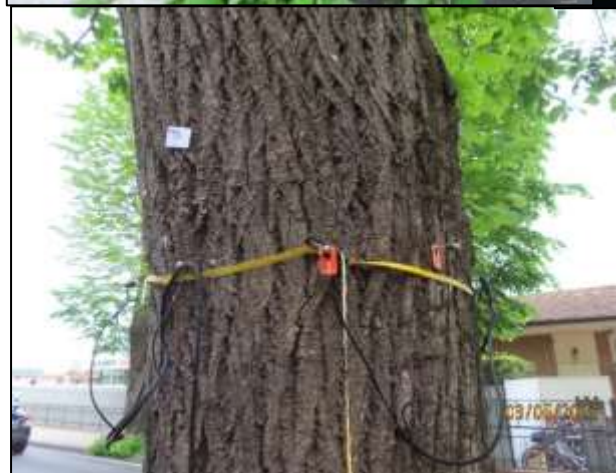
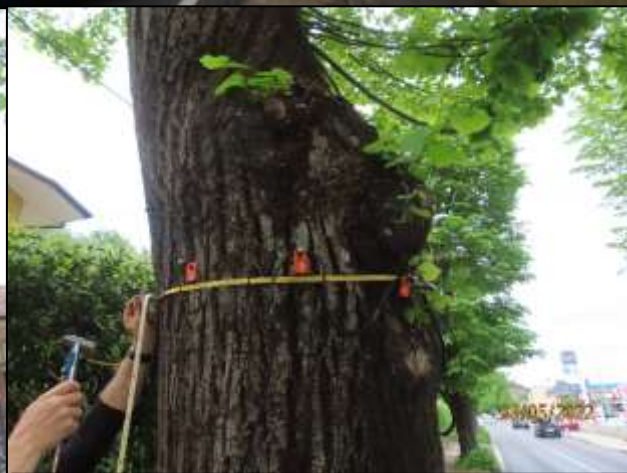
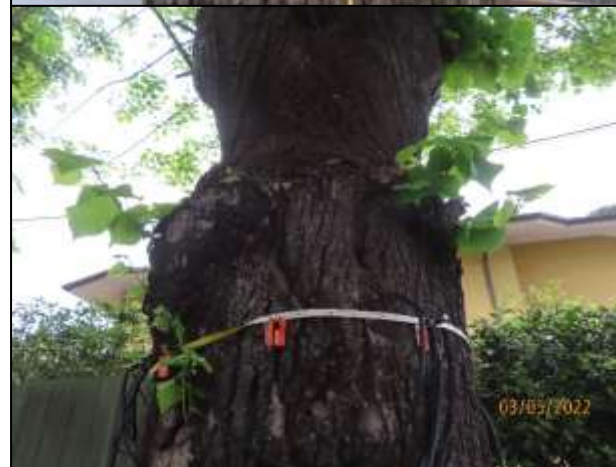
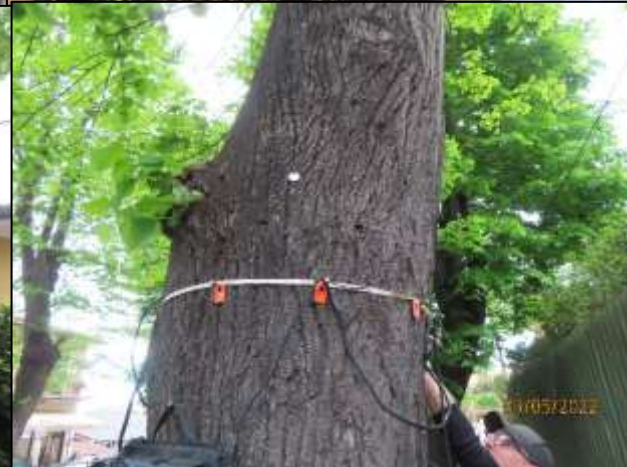
**Albero S122 - *Tilia x vulgaris* Hayne**

La tomografia sonora eseguita ad un'altezza di 230 cm evidenzia un'area centrale caratterizzata da bassa capacità di trasmissione dell'onda sonora (colore blu e fucsia), attribuibile a processi di decadimento del legno ad opera di funghi agenti della carie in stadio intermedio, circoscritta da aree con velocità del suono alterata (in verde) più o meno sviluppate in relazione alla capacità di compartimentazione dell'infezione fungina. Il resto della sezione mostra elevata velocità di diffusione dell'onda sonora, compatibile con legno resistente. Il difetto appare esteso per il 17% della sezione.

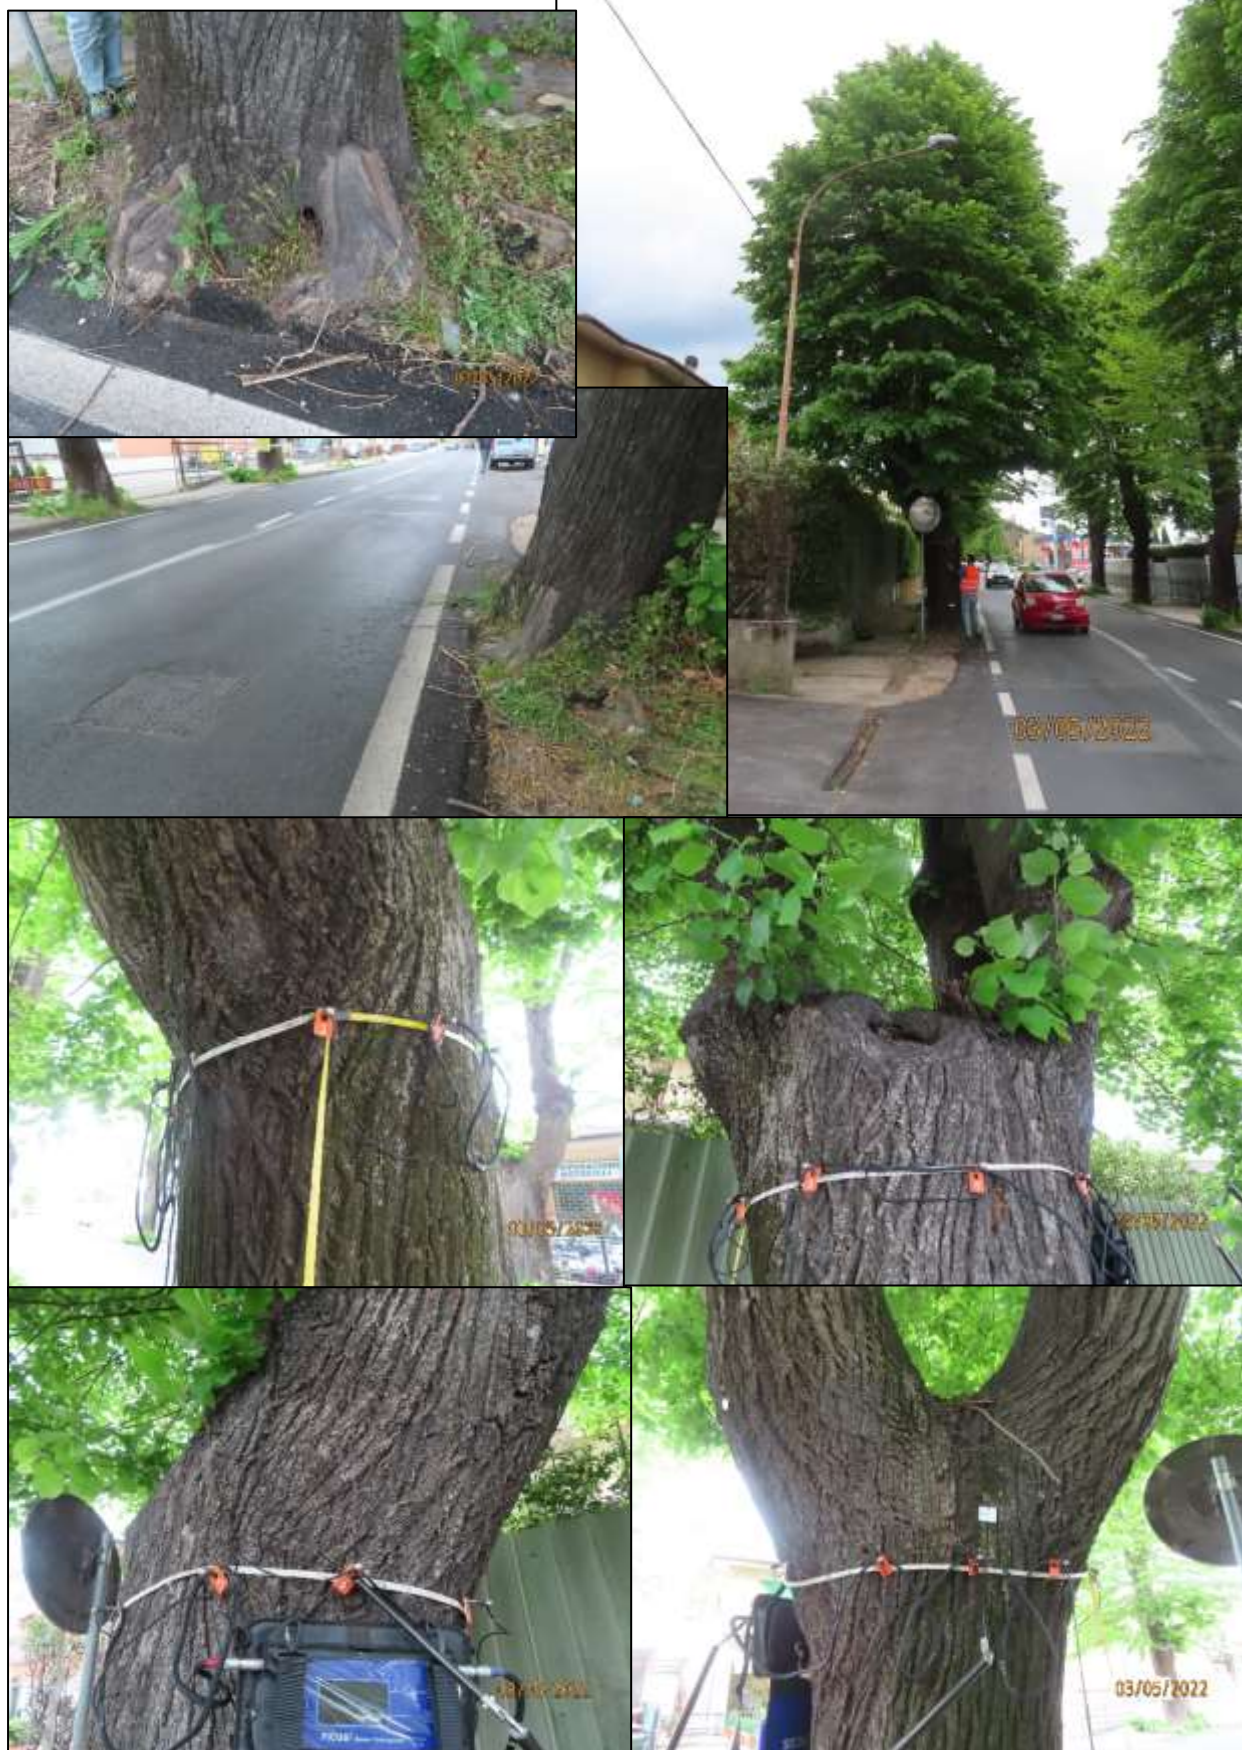
**Albero S123 - *Tilia x vulgaris* Hayne**

La tomografia sonora eseguita ad un'altezza di 200 cm evidenzia un'ampia area centrale caratterizzata da bassa capacità di conduzione dell'onda sonora (colore blu e fucsia), attribuibile a processi di carie in stadio avanzato, circondata da aree con velocità del suono alterata (in verde) più o meno sviluppate in relazione alla capacità di compartimentazione dell'infezione fungina. Il resto della sezione mostra elevata velocità di trasmissione del suono, compatibile con legno dotato di elevata capacità di resistenza meccanica a sollecitazioni di tipo flessionale. Il difetto appare esteso per il 36% della sezione
