La Problematica del Tallo nel comune di PIETRASANTA

VALDICASTELLO CARDUCCI

Centro storico PIETRASANTA

Tavolo Tecnico Sanitario Allargato – Lunedì 05 Dicembre 2016

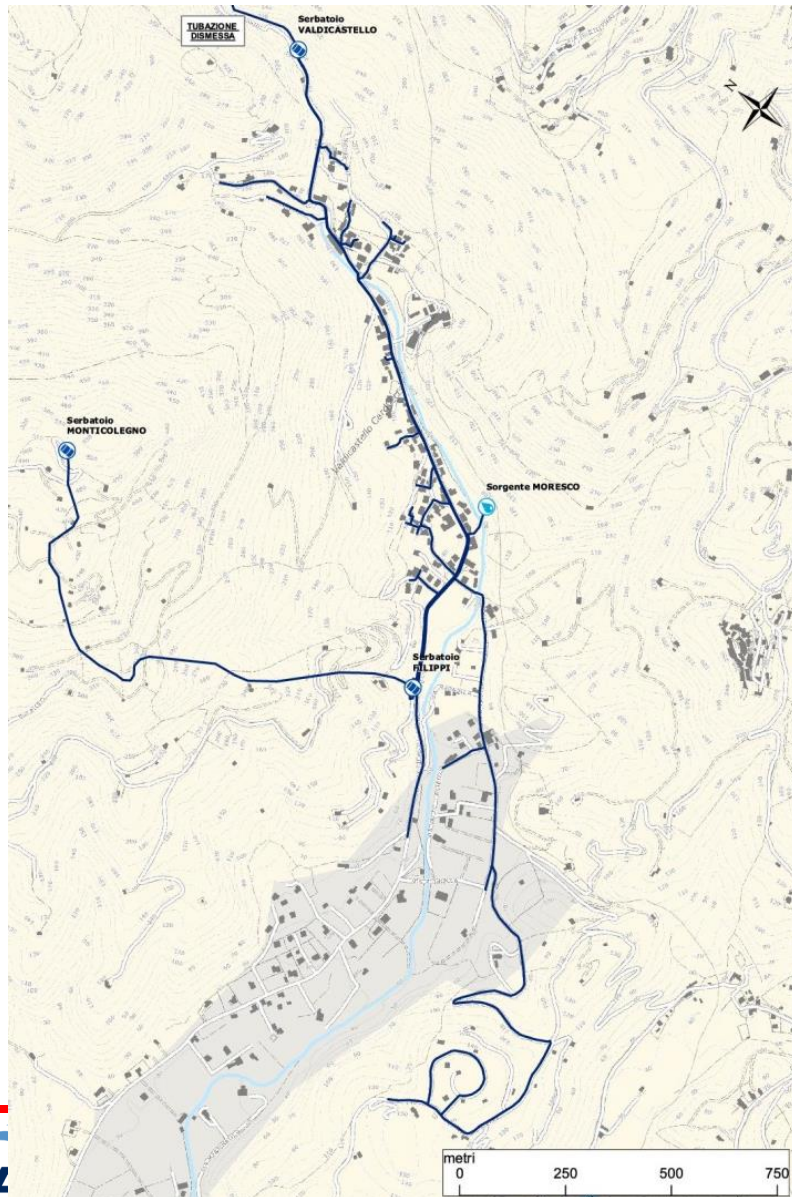
L'acquedotto di Valdicastello Carducci è costantemente monitorato con prelievi effettuati con frequenza mensile:

- alla sorgente Moresco
- ai serbatoi Filippi e Valdicastello (Parigi)
- alle fontane pubbliche (Chiesa, Loc. Piovane, Due Ponti e Lavatoi Regnalla) e con prelievi al contatore.

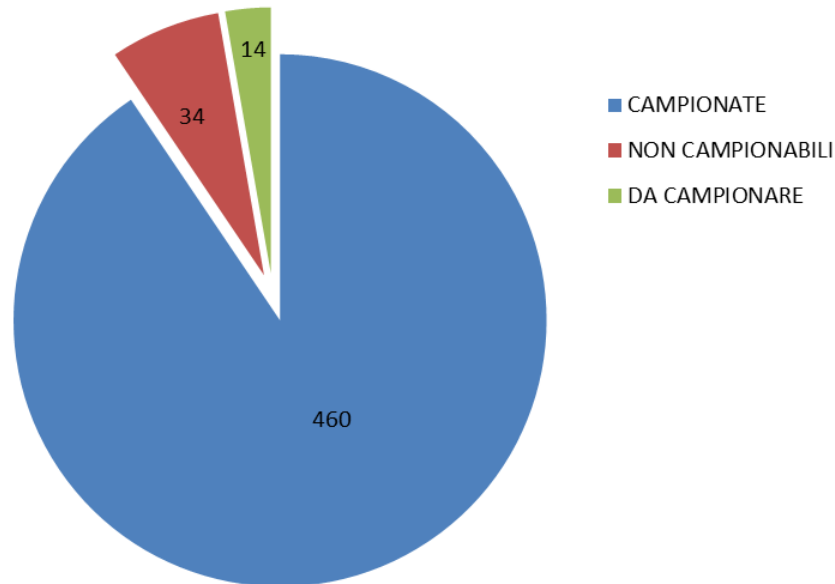
508 utenze totali

STATO di AVANZAMENTO: 96%

n. 508 utenze in totale

Di queste:

- n. 460 campionate
- n. 34 non campionabili (alimentate da altro acquedotto, allacci di garage/giardini, non interessate al campionamento)
- n. 14 non ancora campionate (non rintracciate neanche tramite il Comitato Tallio Valdicastello; GAIA ha inviato via posta ordinaria comunicazione informativa e richiesto di effettuare il campionamento)

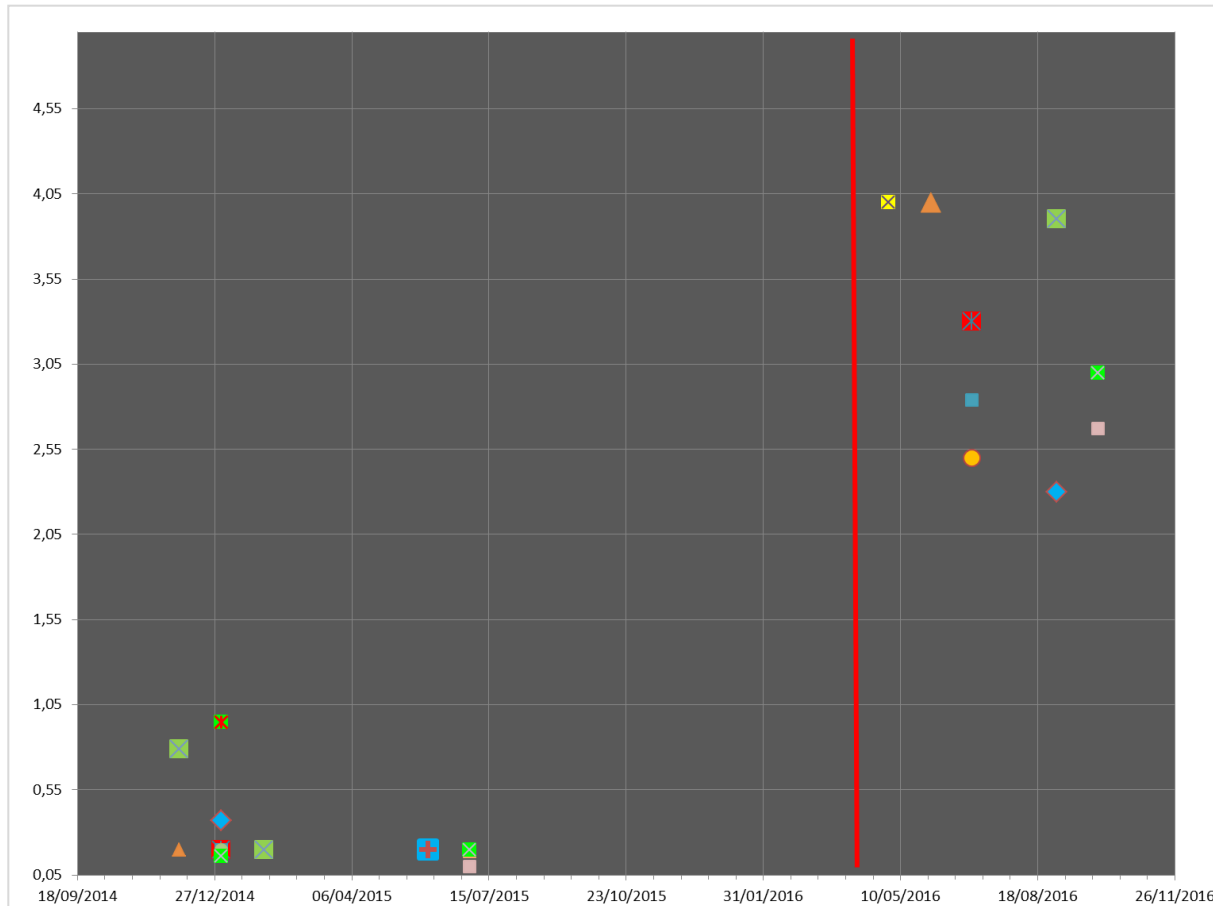
Andamento storico utenze con valori 2016 > 2µg/l

N.B. il grafico riporta solo le utenze che hanno dati significativi nello storico

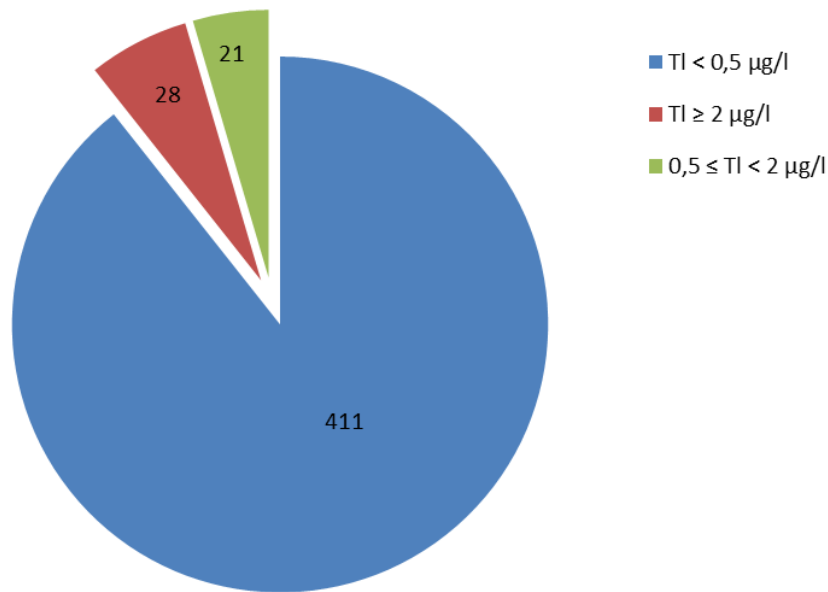
460 utenze campionate al 23/11/2016

460 utenze campionate

- n. 411 con valori di tallio al di sotto dell'obiettivo di qualità
- n. 49 al di sopra dell'obiettivo di qualità, di cui:
 - n. 28 con valori di tallio superiori a 2 µg/l
 - n. 21 con valori di tallio compresi tra 0,5 e 2 µg/l

Alle 49 utenze al di sopra dell'obiettivo di qualità GAIA ha proposto di effettuare il LAVAGGIO DEGLI IMPIANTI INTERNI secondo la procedura stilata ad hoc di concerto con l'ISS (aria compressa ad impulsi + CO2)

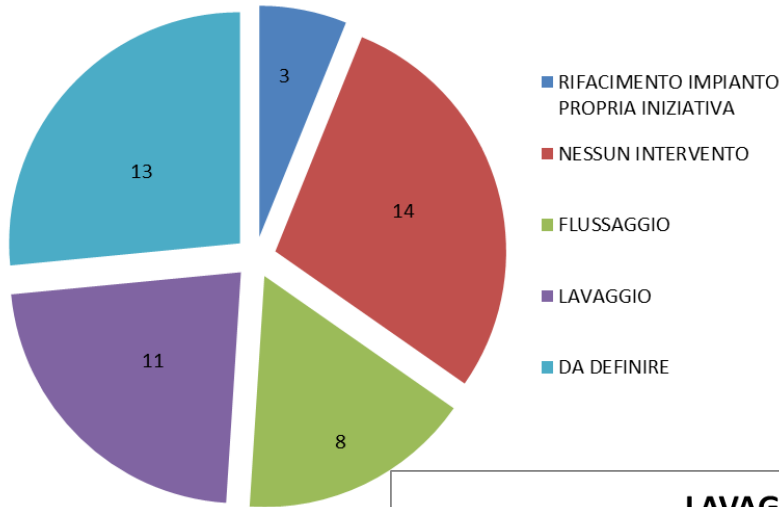
49 utenze con TI rilevato $\geq 0,5 \mu\text{g/l}$ al 23/11/2016

- n. 14 utenze si sono dichiarate non interessate ad alcun intervento
- n. 11 utenze hanno accettato di sottoporre l'impianto a lavaggio (9 effettuati, 2 da programmare)
- n. 8 utenze hanno chiesto di sottoporre l'impianto a flussaggio (4 interventi conclusi con esito positivo, 4 ancora in corso di esecuzione e/o monitoraggio)
- n. 3 utenze hanno provveduto al rifacimento dell'impianto interno di propria iniziativa
- n. 13 utenze con intervento in corso di definizione
