**SEGNALAZIONE ALBERO PERICOLOSO LUNGO LA SS439
“SARZANESE” IDENTIFICATO CON IL CODICE S019 DEL
CENSIMENTO, SITUATO TRA VIA TRE LUCI E VIA VALDICASTELLO
CARDUCCI**

Committente:	Comune di Pietrasanta Piazza Matteotti n. 29 – 55045 Pietrasanta (LU)
Tecnico incaricato:	Dottore Forestale Emiliano SANFILIPPO  
	Livorno, maggio 2023

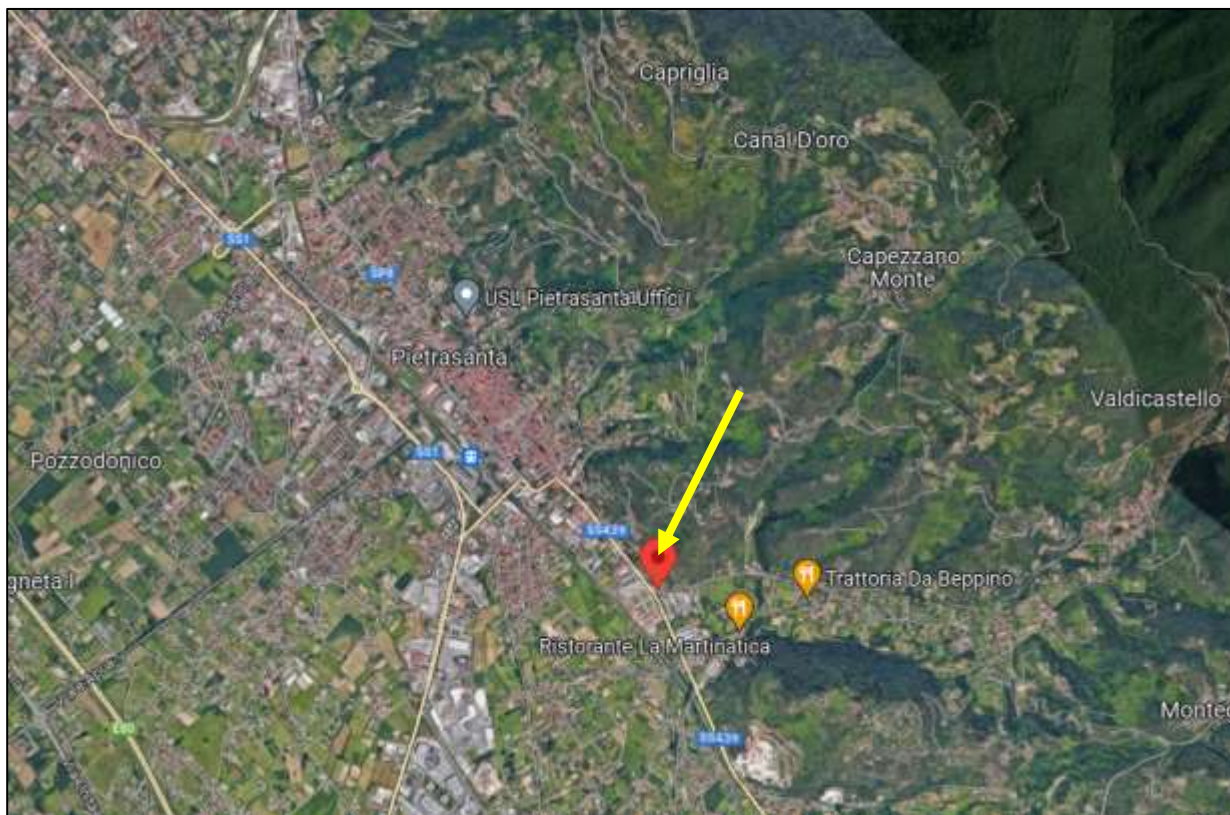
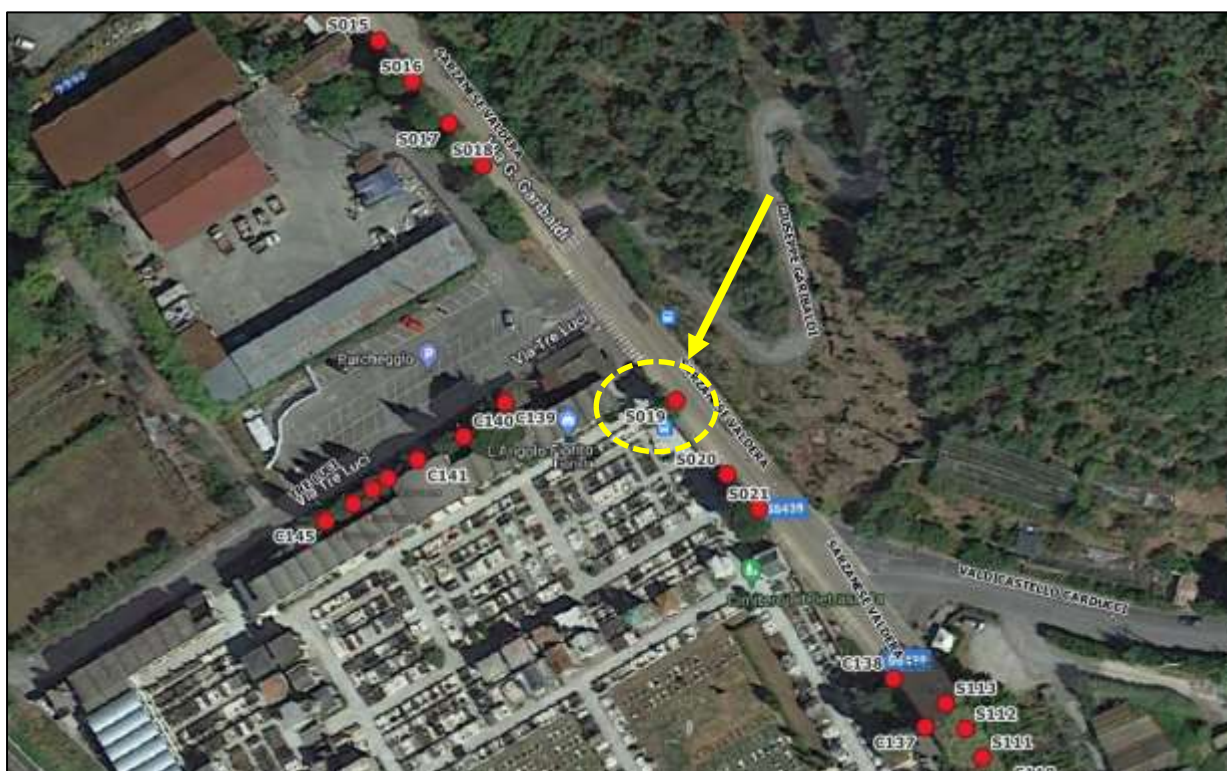
LOCALIZZAZIONE DELL'ALBERO

Una criticità lungo la SS019 "Sarzanese" tra via Tre Luci e via Valdicastello Carducci, carreggiata ovest, sull'albero identificato con il codice S019 dal censimento arboreo. La valutazione dell'albero è stata eseguita attraverso il Protocollo ARETE'[®] (*ARBORETE 2020 – Protocollo ARETE' – Valutazione integrata di stabilità dell'albero*) disponibile sul sito www.arborete.it e www.protocolloarete.it.
