Valutazione di stabilità di alcuni esemplari arborei presenti lungo Viale Apua a Pietrasanta (LU).

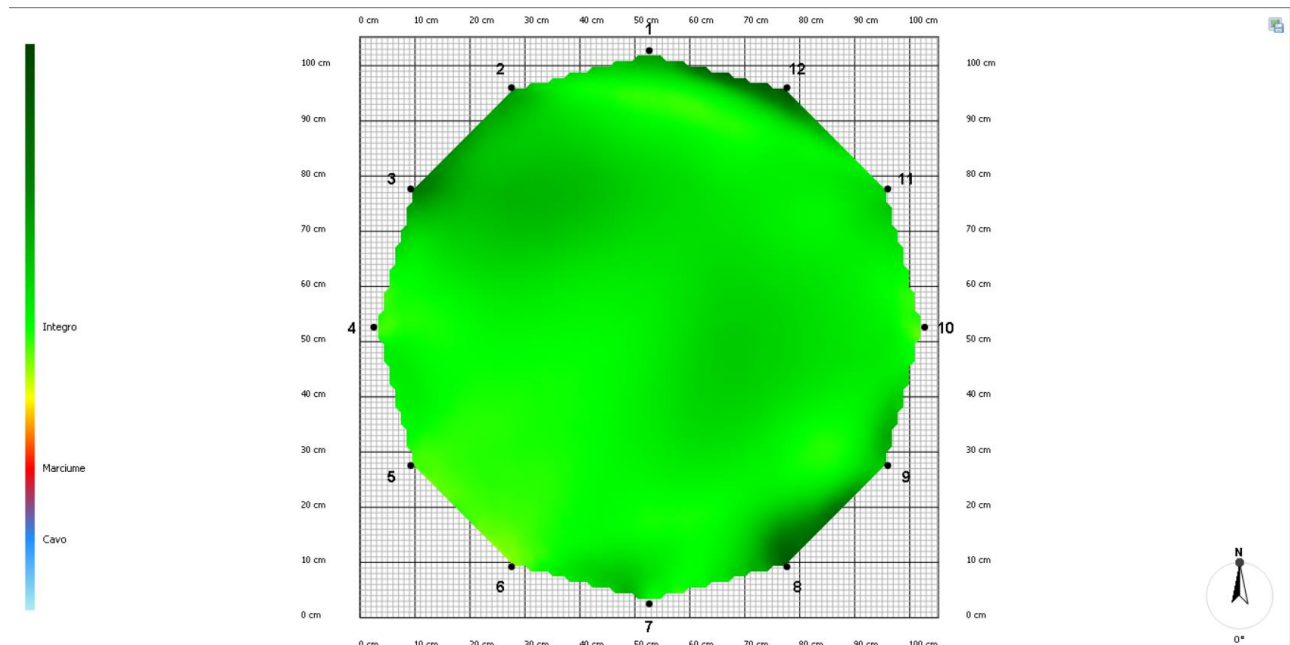
Risultato tomografia:

Dalla tomografia, effettuata a 51 cm da terra, risulta che nella sezione in analisi il legno è in buone condizioni (verde).

% legno degradato: 0 %

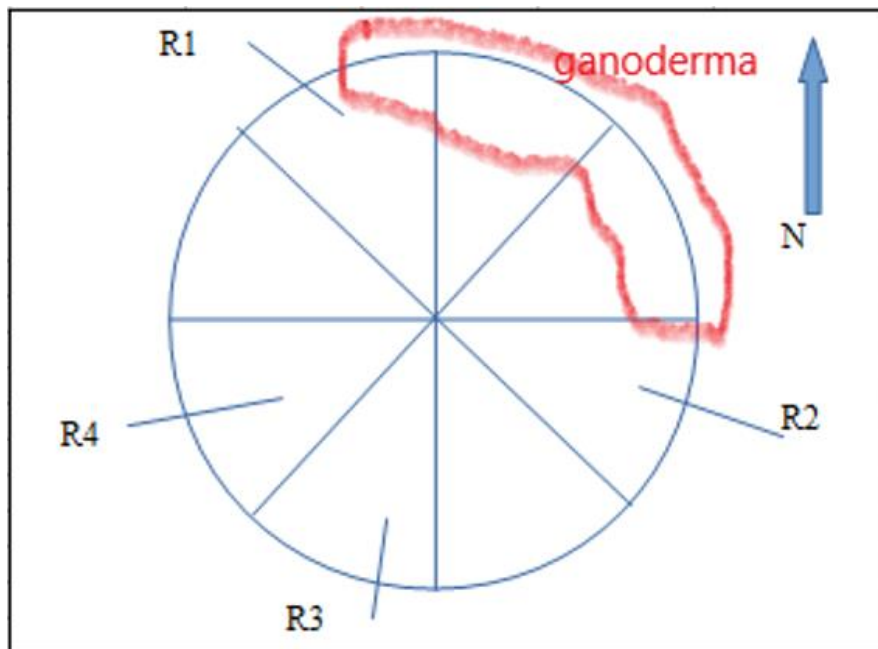
Orientamento dei saggi effettuati con il Resi PD 400 sul tiglio n.3

analisi	H da terra	angolo	cordoni	tronco	branca
R1	0 cm	45°	x		
R2	0 cm	45°	x		
R3	10 cm	20°	x		
R4	0 cm	25°	x

I tracciati 1 e 2 sono stati eseguiti ai bordi dei corpi fruttiferi di ganoderma presenti al colletto. I primi due tracciati mostrano che la degradazione va oltre la zone interessata dai corpi fruttiferi, nel tracciato 2 addirittura il legno residuo è molto poco e comincia subito legno degradato e poi cavità. Nel tracciato 3 il legno presenta caratteristiche buone, mentre nel tracciato 4 la parte sana è esigua. In sostanza i cordoni radicali sono interessati quasi tutti da degradazione del legno.

Prescrizioni/note: L'albero presenta al colletto, in direzione Est grandi corpi fruttiferi di *Ganoderma resinaceum* degli anni precedenti, con una grande cavità al di sotto che procede sia verso il basso che verso l'alto. Al castello è presente della corteccia inclusa. Alla chioma sono presenti branche capitozzate e con lesioni. Dall'analisi strumentale effettuata risulta che al colletto l'albero ha una grande porzione di legno degradato, che comprende anche i cordoni radicali. Tale condizione ne riduce notevolmente la stabilità. Per tale motivo se ne prescrive l'abbattimento.

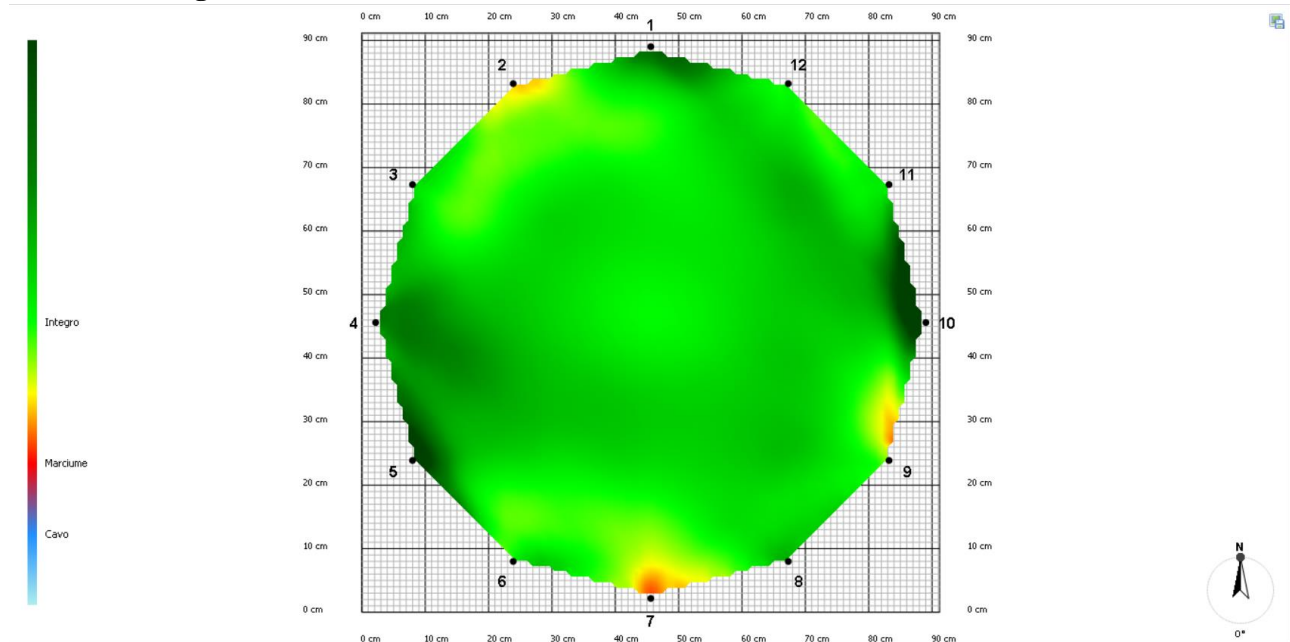
Risultato tomografia:

Dalla tomografia, effettuata a 72 cm da terra, risulta che il legno nella sezione analizzata è in buone condizioni (verde).

% legno degradato: 0 %

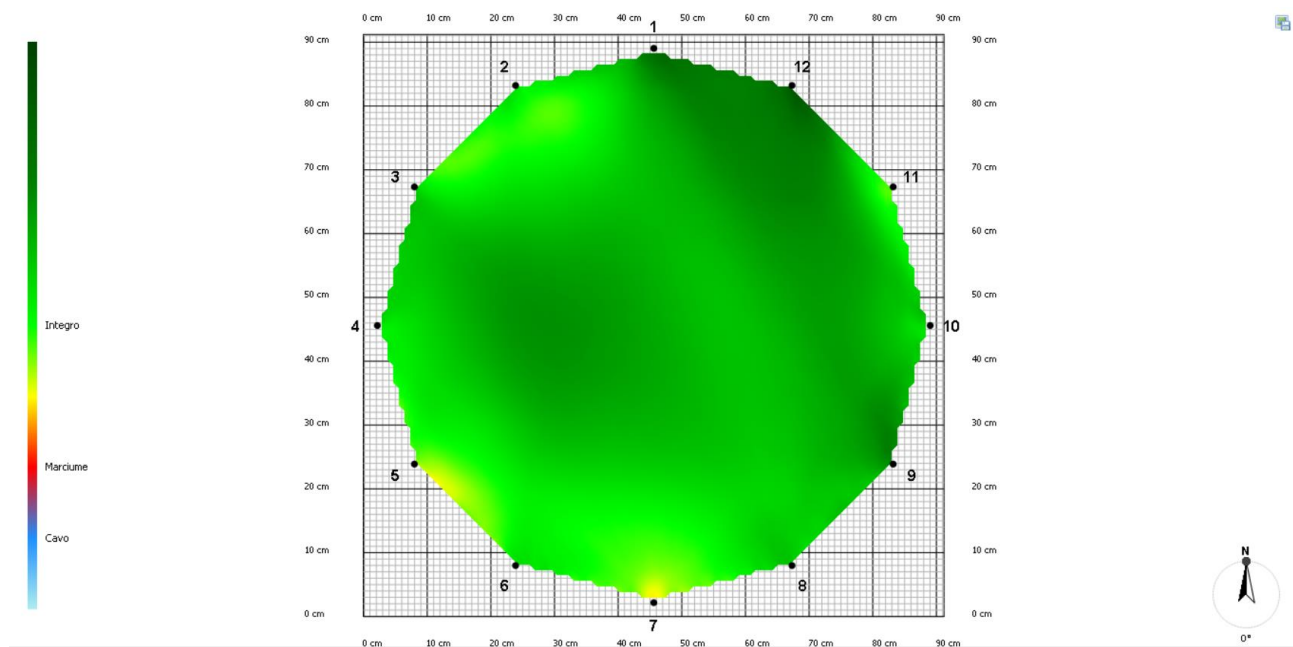
Risultato tomografia:

Dalla tomografia, effettuata a 172 cm da terra, sotto al castello, risulta che il legno nella sezione analizzata è in buone condizioni (verde).

% legno degradato: 0 %

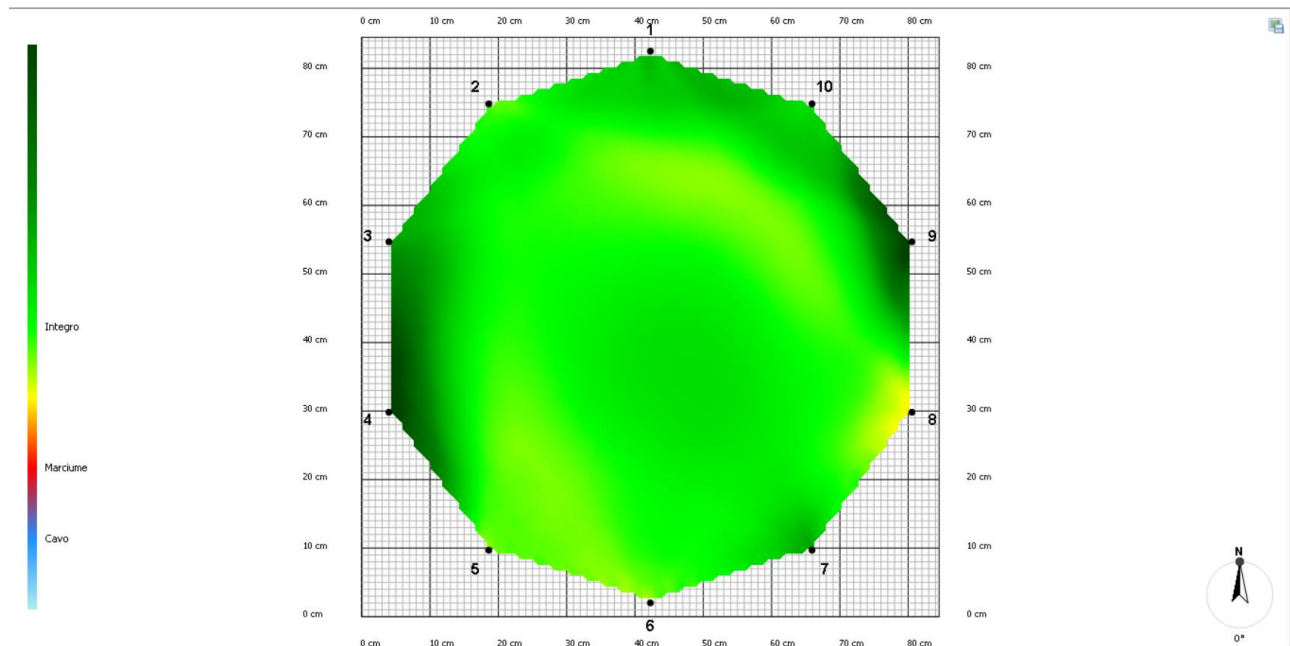
Risultato tomografia:

Dalla tomografia, effettuata a 35 cm da terra, risulta che il legno nella sezione analizzata è in buone condizioni (verde).

% legno degradato: 0 %

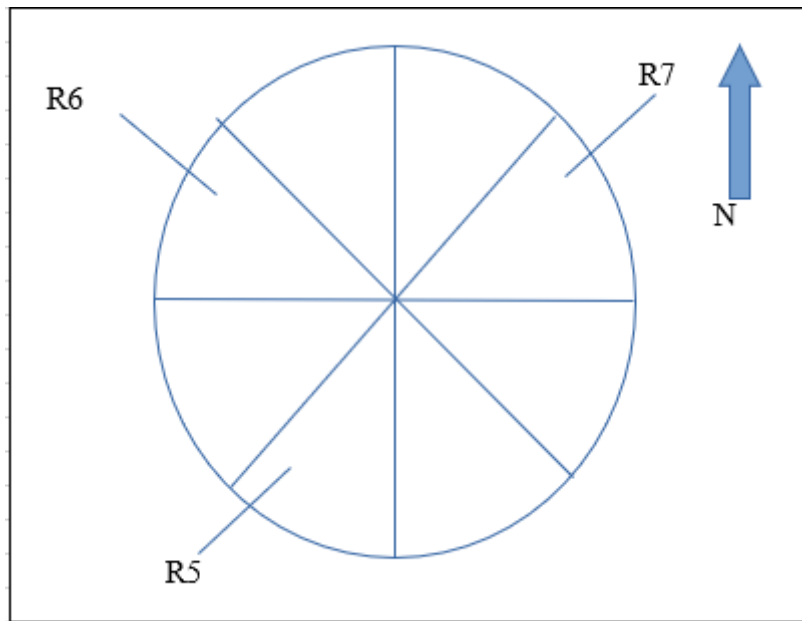
Orientamento dei saggi effettuati con il Resi PD 400 sul taglio n.13.

analisi	H da terra	angolo	cordoni	tronco	branca
R5	0	30°	x		
R6	0	30°	colletto		
R7	0	45°	x

Il tracciato 5 mostra un inizio di degrado a 35 cm, il tracciato 6 mostra degrado a circa 25 cm mentre il 7 presenta legno in buone condizioni.

Prescrizioni/note: L'albero presenta al fusto, dalla base fino a circa 50 cm di altezza, in direzione N una cavità con legno di reazione degradato. Dall'analisi strumentale, nella sezione analizzata, risulta che la cavità non si sviluppa all'interno dell'albero e rimane superficiale. Si *prescrive* l'alleggerimento della branca posta a Sud, nei pressi del cancello dell'abitazione, che presenta troppo carico.

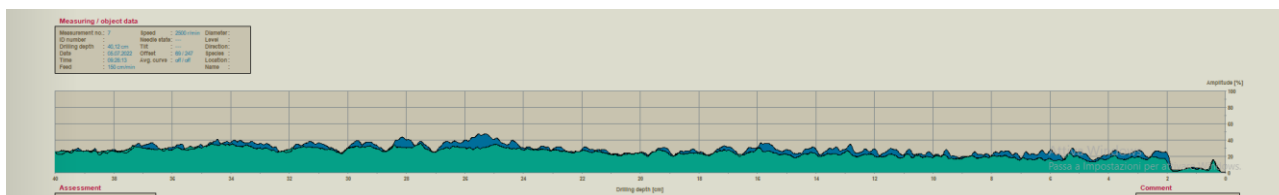
Tracciato n. R7:

Dendrogramma effettuato a 0 cm da terra in direzione Nord/Est.

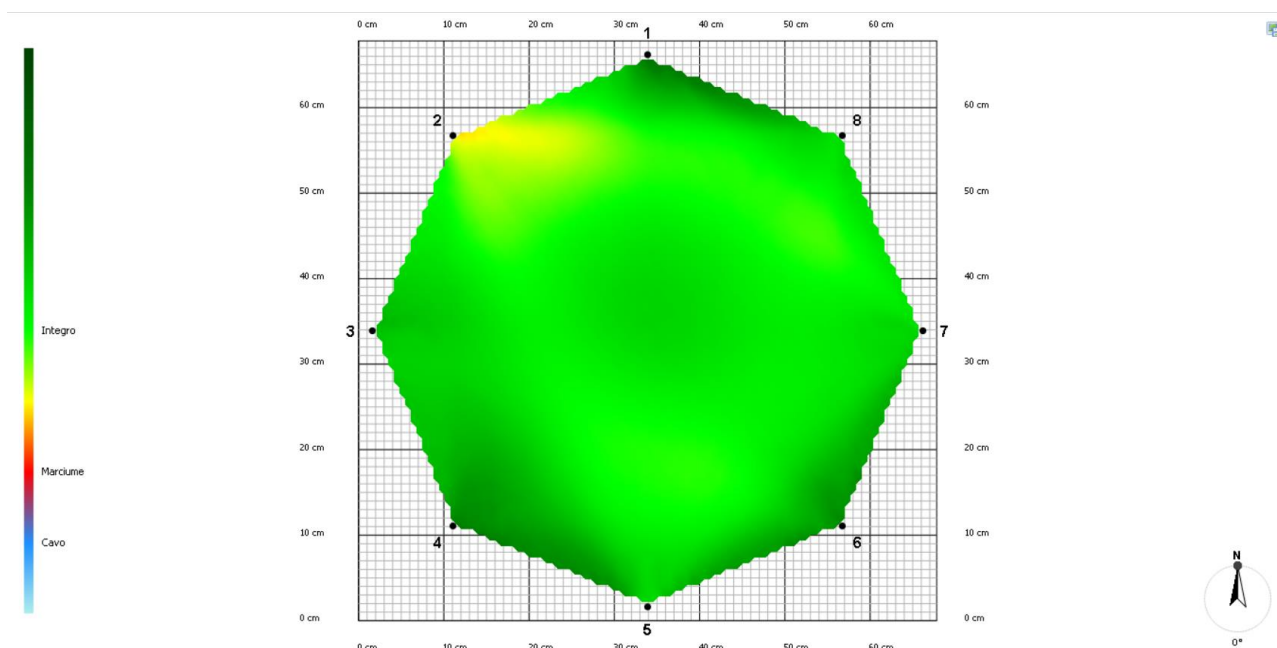
Risultato tomografia:

Dalla tomografia, effettuata a 20 cm da terra, risulta che il legno nella sezione analizzata è in buone condizioni (verde).

% legno degradato: 0 %

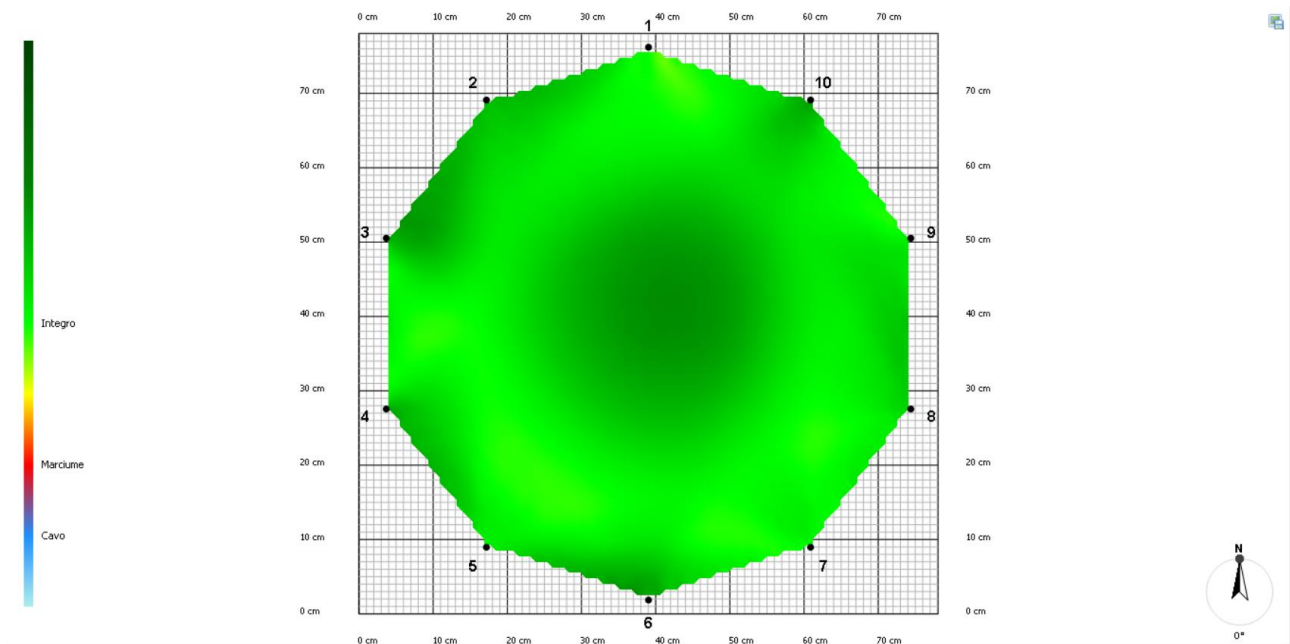
Risultato tomografia:

Dalla tomografia, effettuata a 30 cm da terra, risulta che il legno nella sezione analizzata è in buone condizioni (verde).

% legno degradato: 0 %

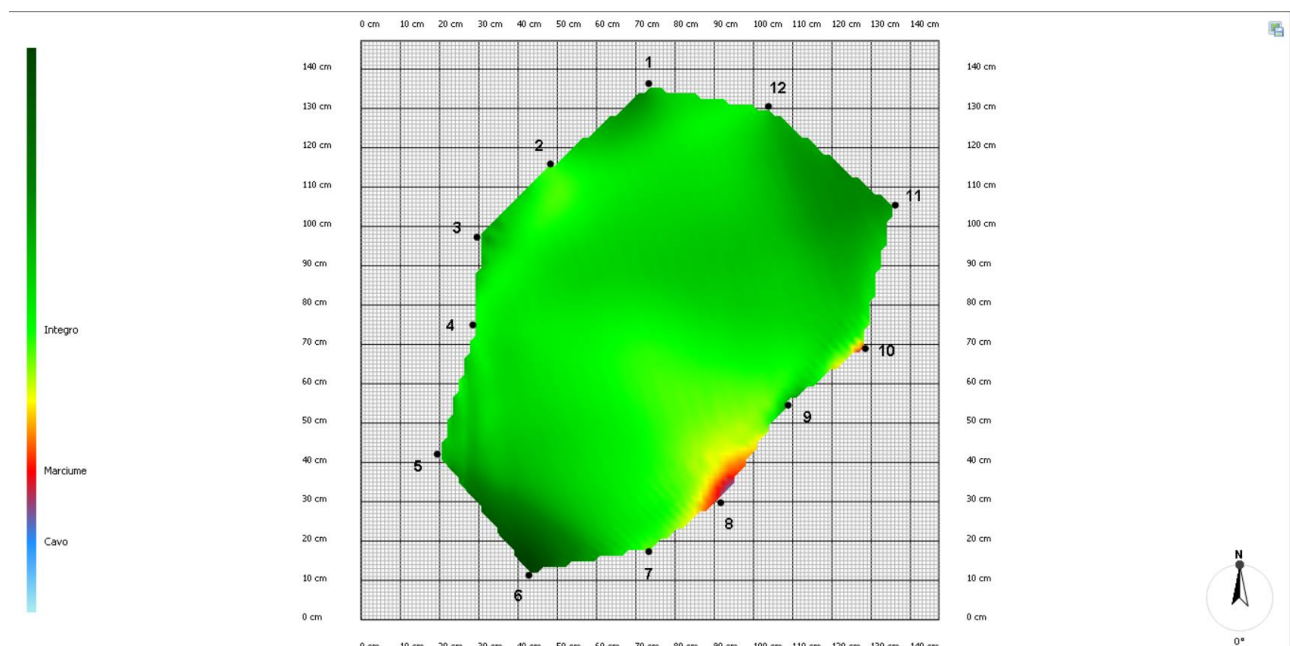
Risultato tomografia:

Dalla tomografia, effettuata a 50 cm da terra, risulta che il legno nella sezione analizzata è in buone condizioni (verde).

% legno degradato: 1 %

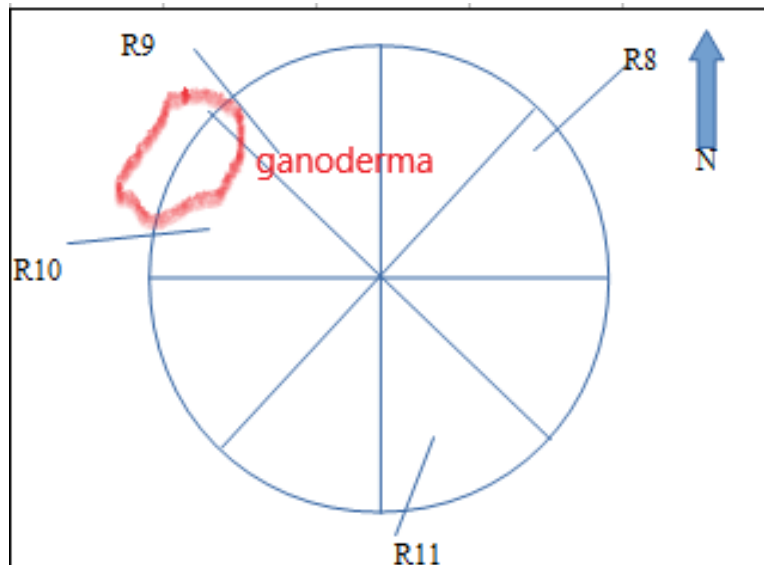
Orientamento dei saggi effettuati con il Resi PD 400 sul taglio n.20.

analisi	H da terra	angolo	cordoni	tronco	branca
R8	0	10°	x		
R9	0	30°	x		
R10	0	30°	x		
R11	20 cm	30°		x

Il tracciato 8 ha legno degradato dopo 14 cm mentre il tracciato 9 presenta il legno in buone condizioni.

Il tracciato 10 mostra legno sano fino a 14 cm poi tutto degradato e poi una cavità.
L'11 ha andamento regolare fino a 28 cm poi il legno è degradato.

Prescrizioni/note: L'albero presenta al colletto due corpi fruttiferi degli anni precedenti appartenenti alla specie *Ganoderma resinaceum* in direzione Nord. Al castello è presente della corteccia inclusa. Alla chioma è presente un moncone in direzione Nord e delle lesioni sulla branca orientata in direzione Sud. Dall'analisi strumentale effettuata risulta che al colletto l'albero ha una grande porzione di legno degradato, che ne riduce notevolmente la stabilità. Per tale motivo se ne *prescrive* l'abbattimento.

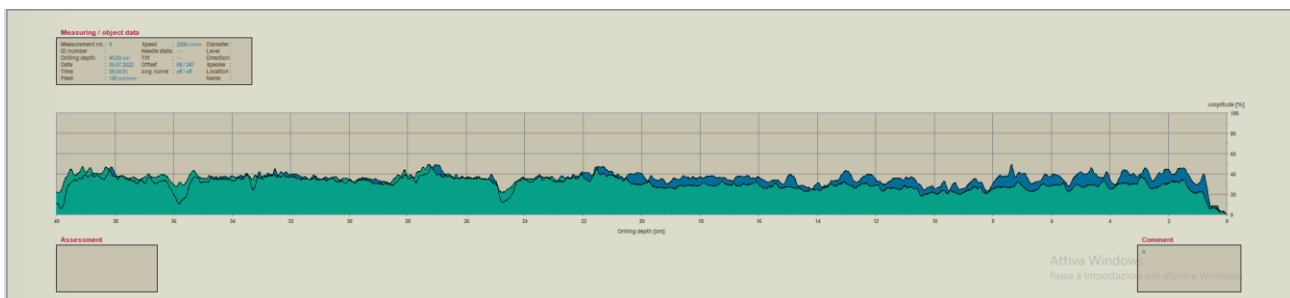
Tracciato n. R9:

Dendrogramma effettuato a 0 cm da terra in direzione Nord/Ovest in corrispondenza del corpo fruttifero.

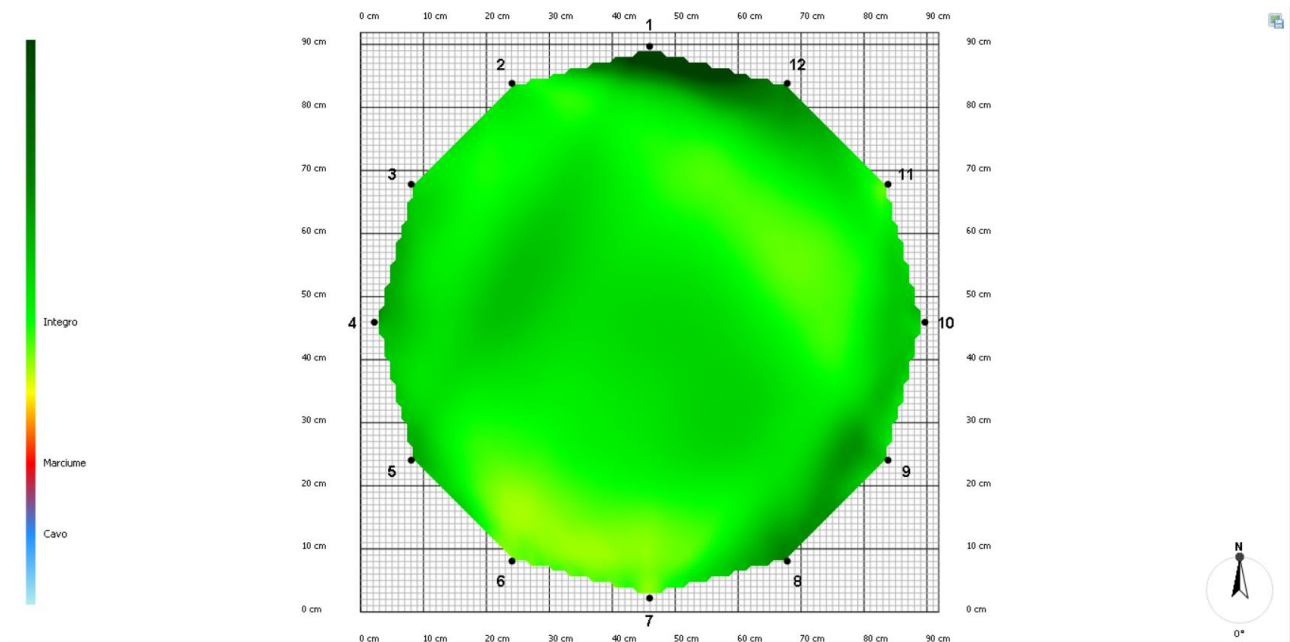
Risultato tomografia:

Dalla tomografia, effettuata a 65 cm da terra, risulta che il legno nella sezione analizzata è in buone condizioni (verde).

% legno degradato: 0 %

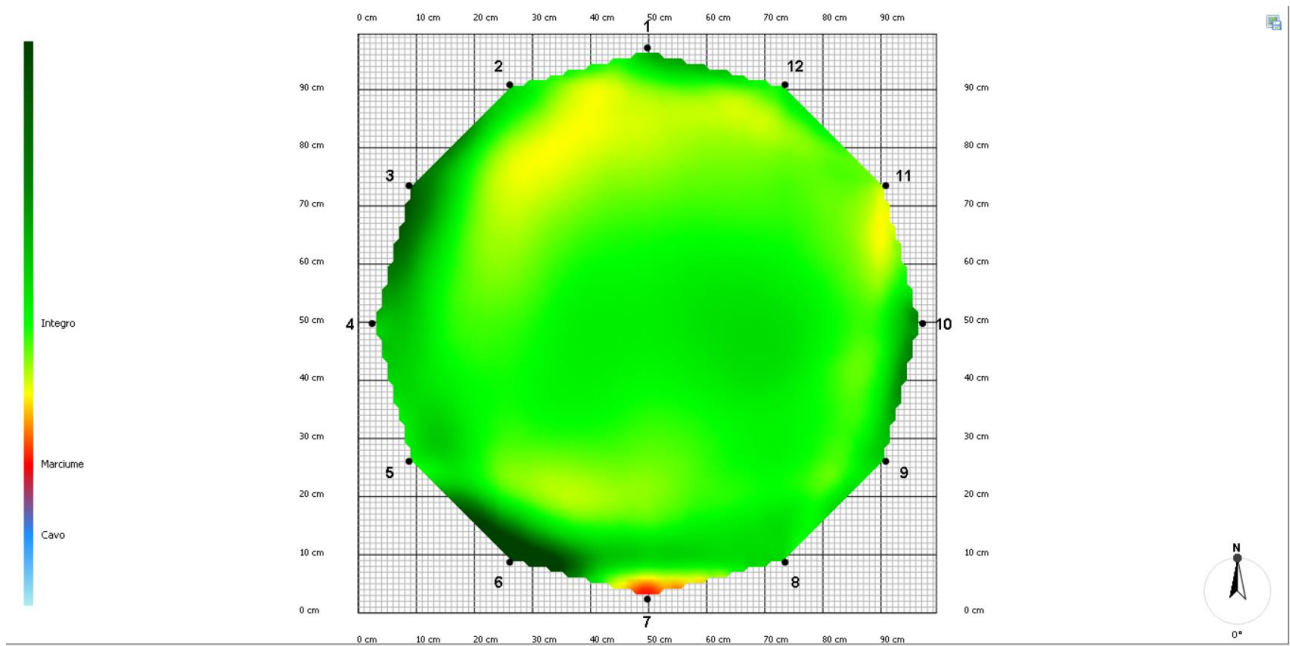
Risultato tomografia:

Dalla tomografia, effettuata a 70 cm da terra, risulta che il legno nella sezione analizzata è in buone condizioni (verde), con qualche lieve principio di degradazione del legno (giallo) in direzione Nord.

% legno degradato: 1 %

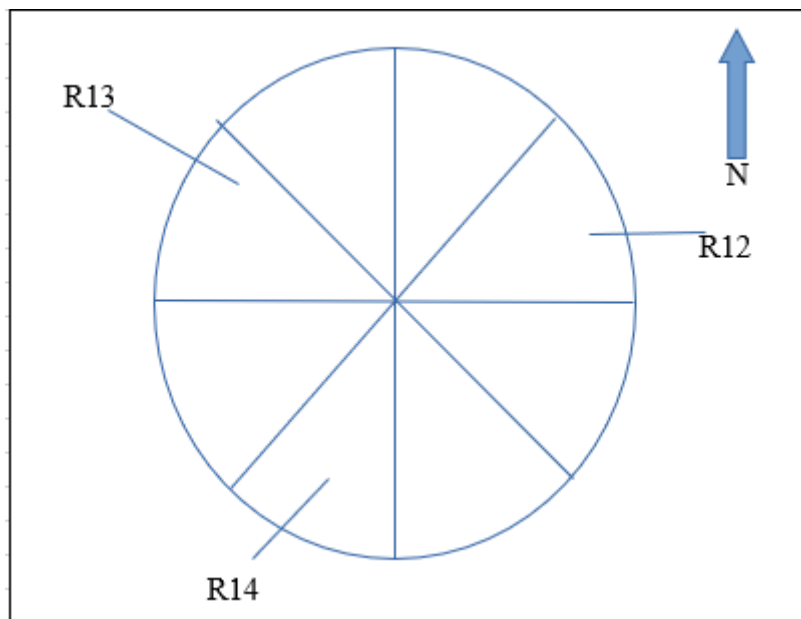
Orientamento dei saggi effettuati con il Resi PD 400 sul taglio n.26.

analisi	H da terra	angolo	cordoni	tronco	branca
R12	0	30°	x		
R13	0	40°	x		
R14	0	30°	x

I tracciati mostrano un andamento regolare e non mostrano particolari problematiche.

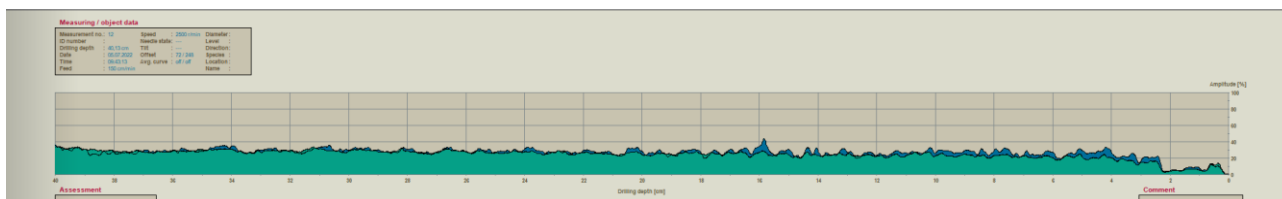
Tracciato n. R12:

Dendrogramma effettuato a 0 cm da terra in direzione Est.

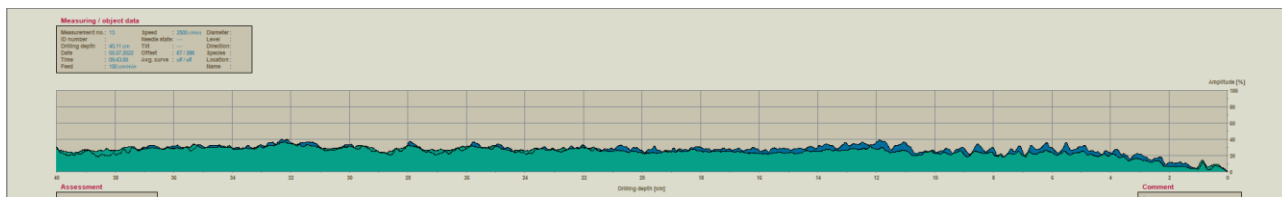
Tracciato n. R13:

Dendrogramma effettuato a 0 cm da terra in direzione Nord/Ovest.

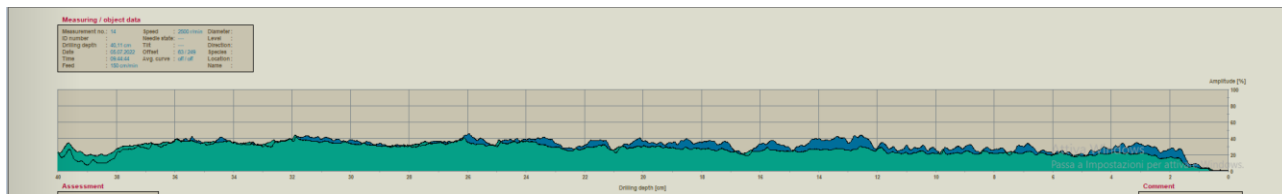
Tracciato n. R14:

Dendrogramma effettuato a 0 cm da terra in direzione Sud/Ovest.

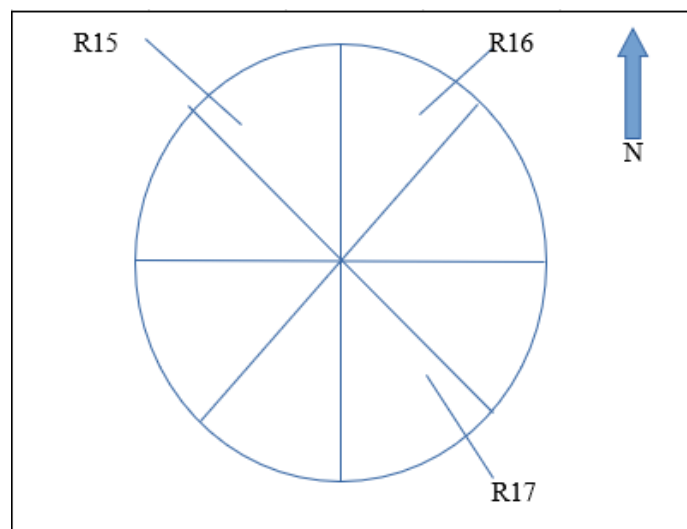
Orientamento dei saggi effettuati con il Resi PD 400 sul taglio n.29.

analisi	H da terra	angolo	cordoni	tronco	branca
R15	150 cm	0		x	
R16	150 cm	0		x	
R17	150 cm	0		x

Il tracciato 15 mostra un leggero degrado del legno nella parte centrale dove probabilmente è presente poca corteccia inclusa. Nel complesso il legno saggiato è in buone condizioni.

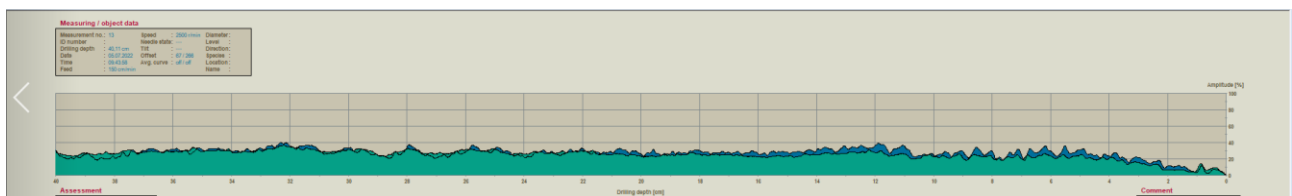
Tracciato n. R16:

Dendrogramma effettuato a 150 cm da terra in direzione Nord/Est.

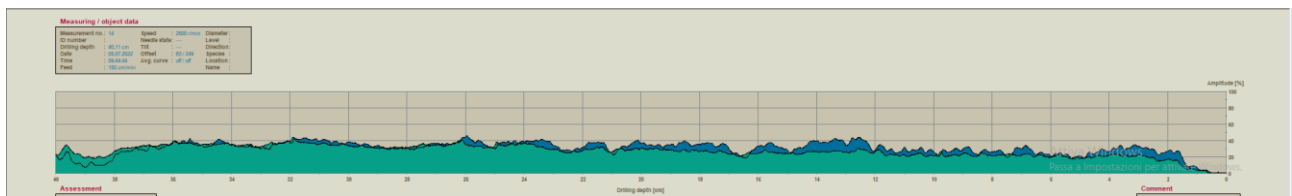
Tracciato n. R17:

Dendrogramma effettuato a 150 cm da terra in direzione Sud/Est.

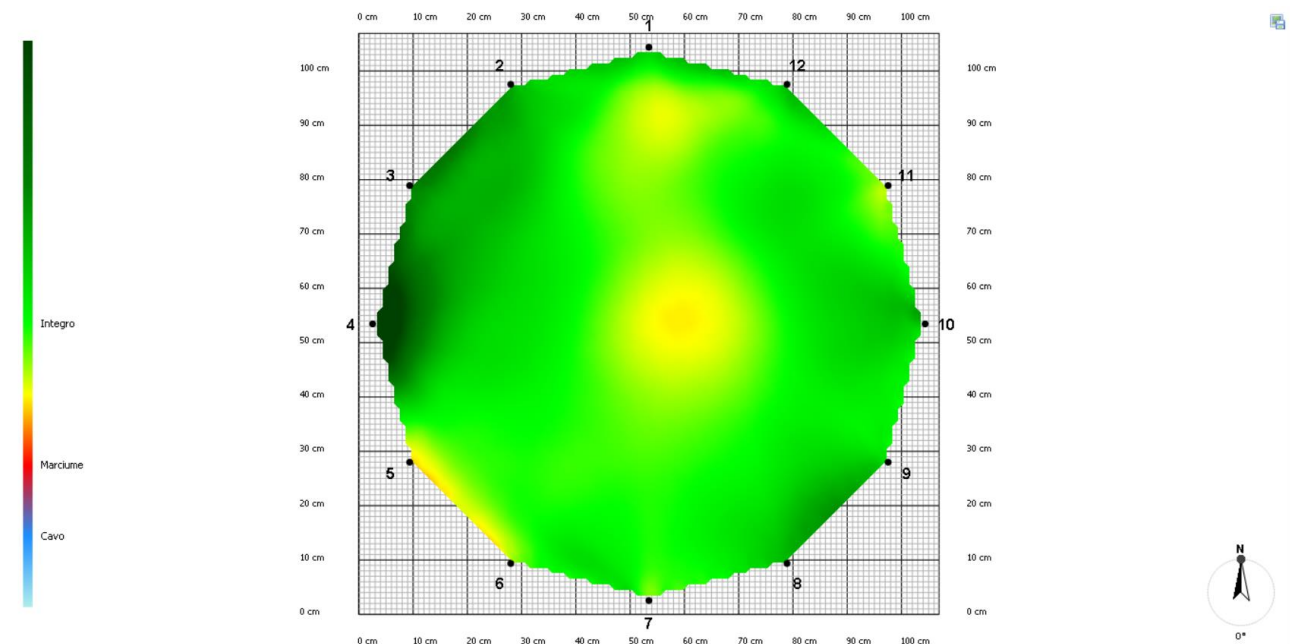
Risultato tomografia:

Dalla tomografia, effettuata a 51 cm da terra, risulta che il legno nella sezione analizzata è integro (verde), eccetto un principio di degradazione del legno in posizione centrale (giallo).

% legno degradato: 1%

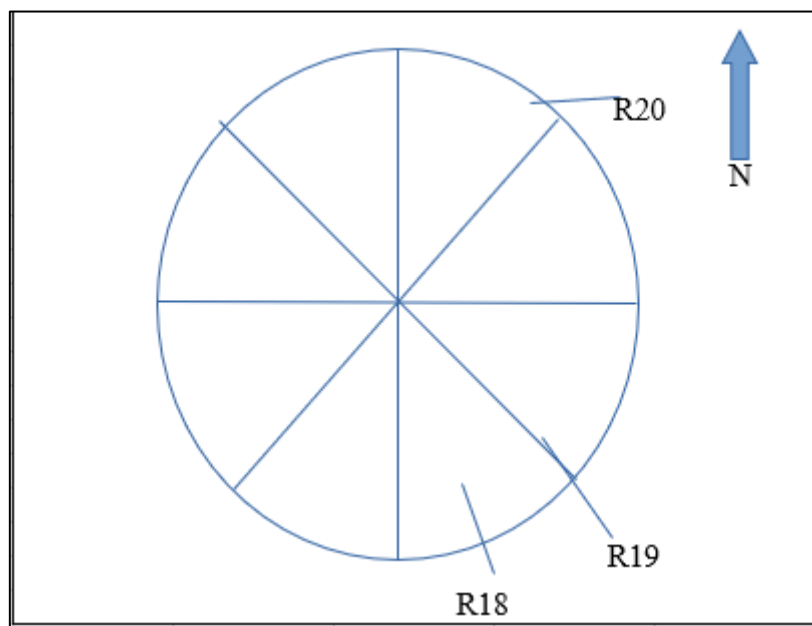
Orientamento dei saggi effettuati con il Resi PD 400 sul taglio n.32.

analisi	H da terra	angolo	cordoni	tronco	branca
R18	200 cm	45° in alto		x	
R19	250 cm	60° in alto		x	
R20	150 cm	0°		x

Il tracciato 18 mostra del legno degradato nel centro. Gli altri due tracciati mostrano legno in buone condizioni.

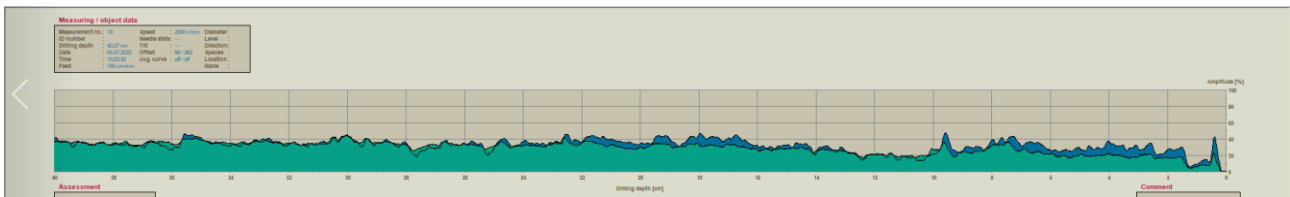
Tracciato n. R19:

Dendrogramma effettuato a 250 cm da terra in direzione Sud/Ovest.

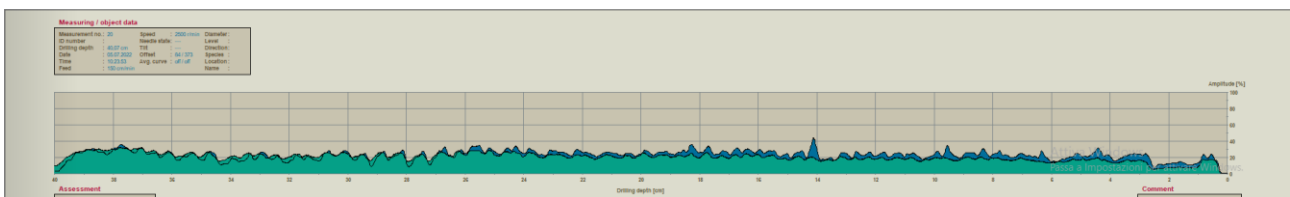
Tracciato n. R20:

Dendrogramma effettuato a 150 cm da terra in direzione Nord.

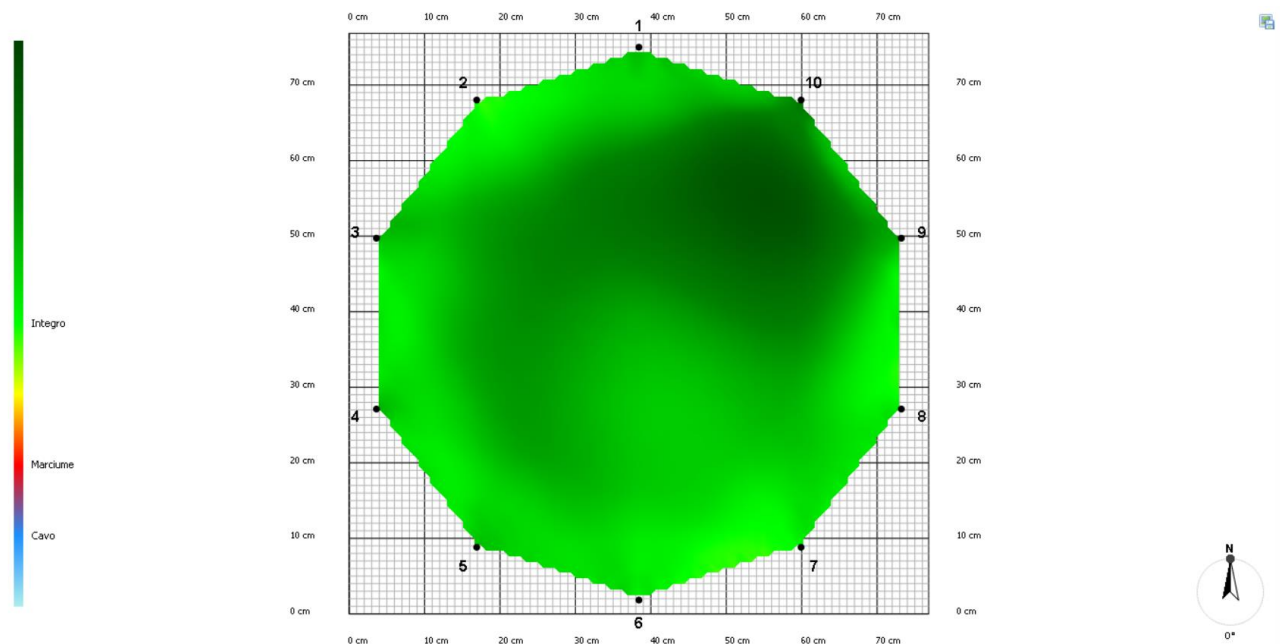
Risultato tomografia:

Dalla tomografia, effettuata a 45cm dalla base del fusto, risulta che nella sezione indagata il legno è in buone condizioni (verde).

% legno degradato: 0%

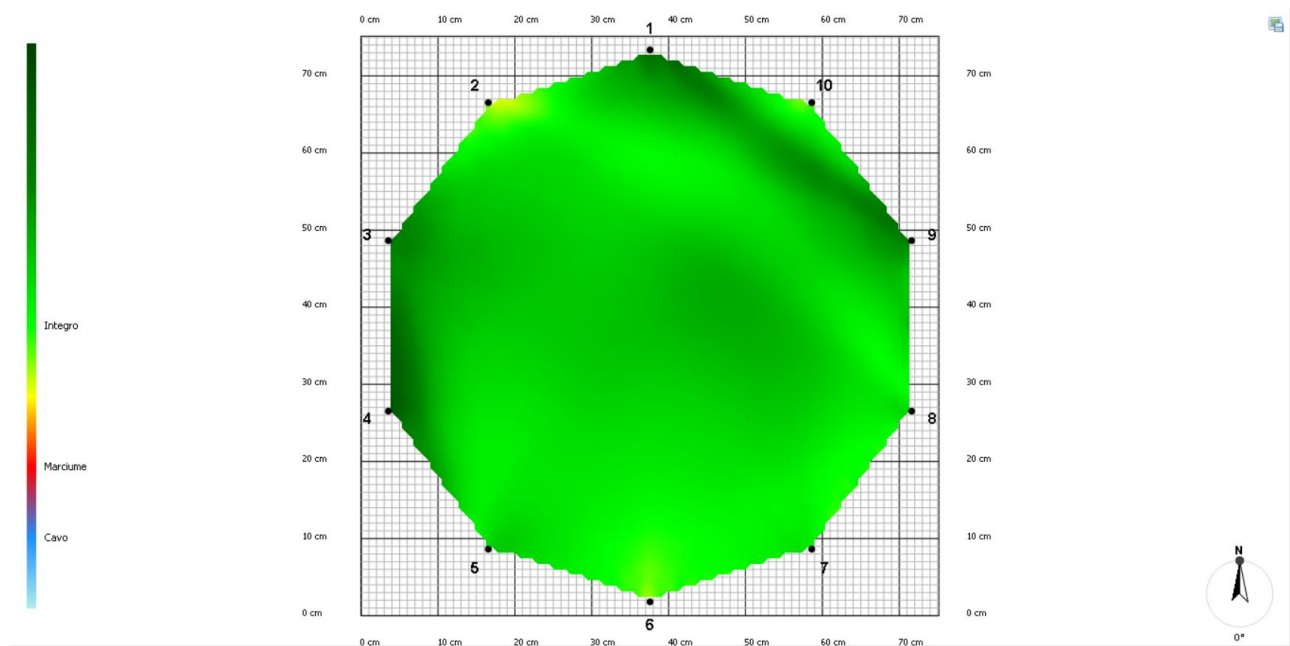
Risultato tomografia:

Dalla tomografia, effettuata a 70 cm dalla base del fusto, risulta che nella sezione indagata il legno è in buone condizioni (verde).

% di legno degradato: 0 %

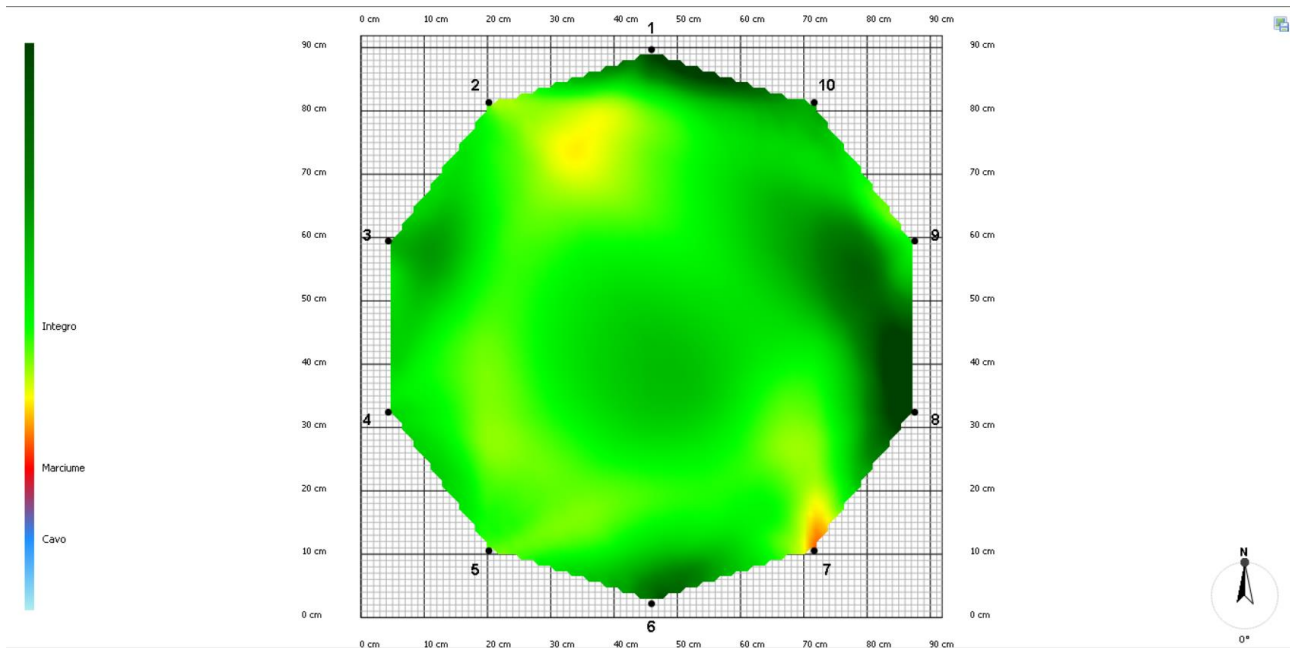
Risultato tomografia:

Dalla tomografia, effettuata a 65 cm dalla base del fusto, risulta che nella sezione indagata il legno è in buone condizioni (verde).

% di legno degradato: 1 %

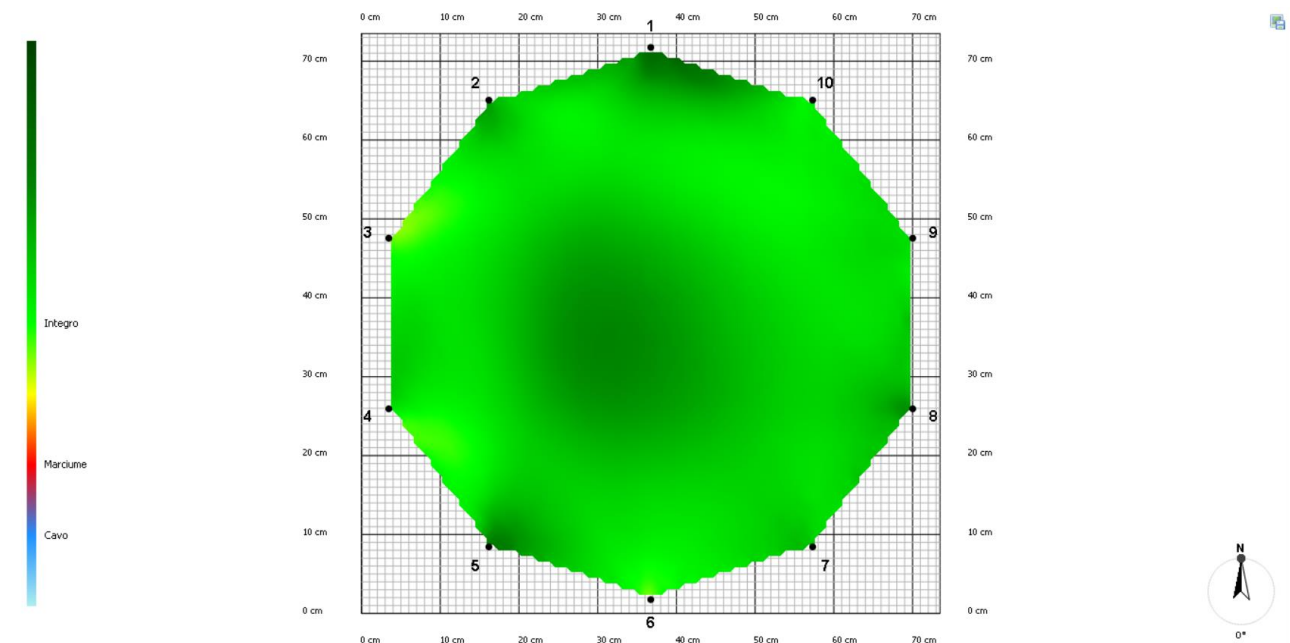
Risultato tomografia:

Dalla tomografia, effettuata a 40 cm dalla base del fusto, risulta che nella sezione indagata il legno è in buone condizioni (verde).

% di legno degradato: 0 %

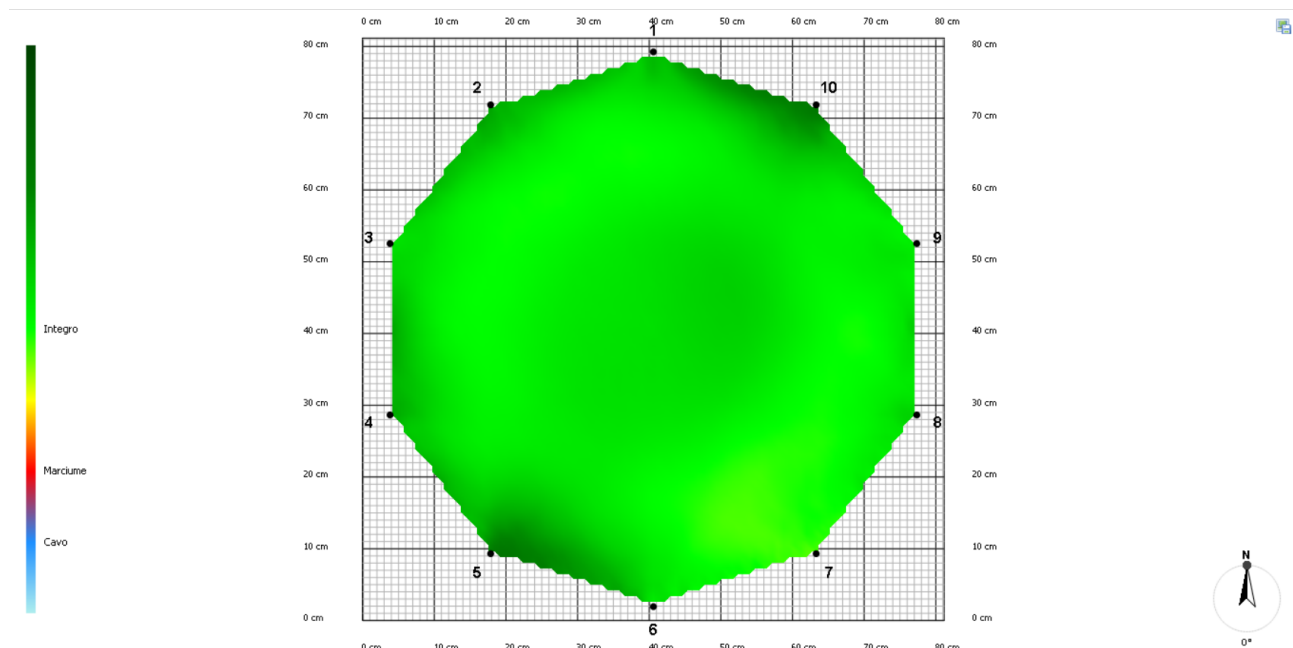
Risultato tomografia:

Dalla tomografia, effettuata a 30 cm dalla base del fusto, risulta che nella sezione indagata il legno è in buone condizioni (verde).

% di legno degradato: 0 %

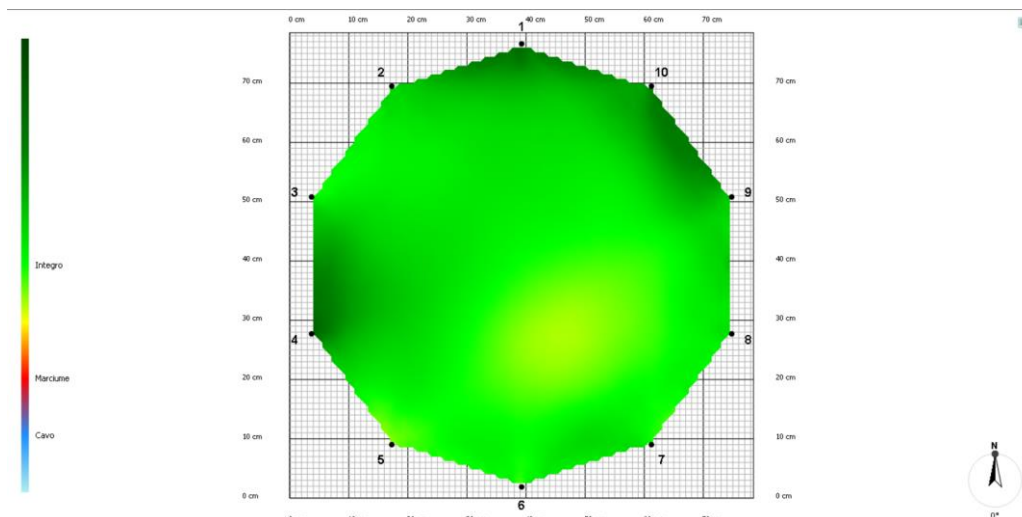
Risultato tomografia:

Dalla tomografia, effettuata a 40 cm dalla base del fusto, risulta che nella sezione indagata il legno è in buone condizioni (verde).

% di legno degradato: 0%

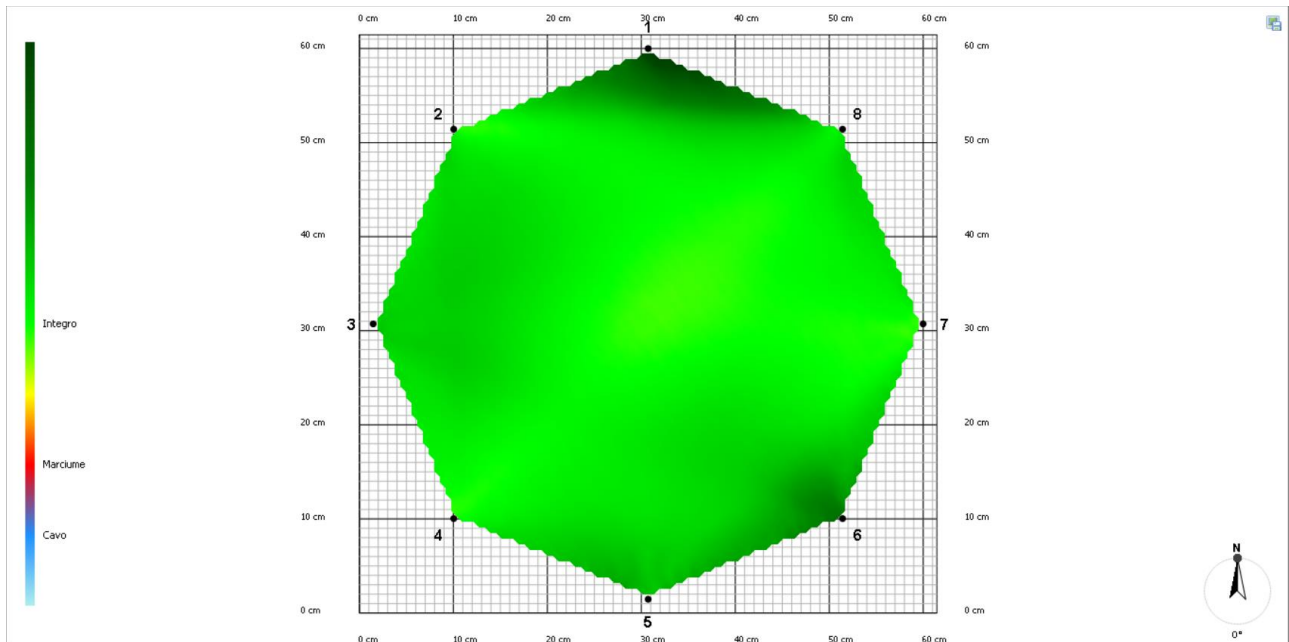
Risultato tomografia:

Dalla tomografia, effettuata a 30 cm dalla base del fusto, risulta che nella sezione indagata il legno è in buone condizioni (verde).

% di legno degradato: 0%

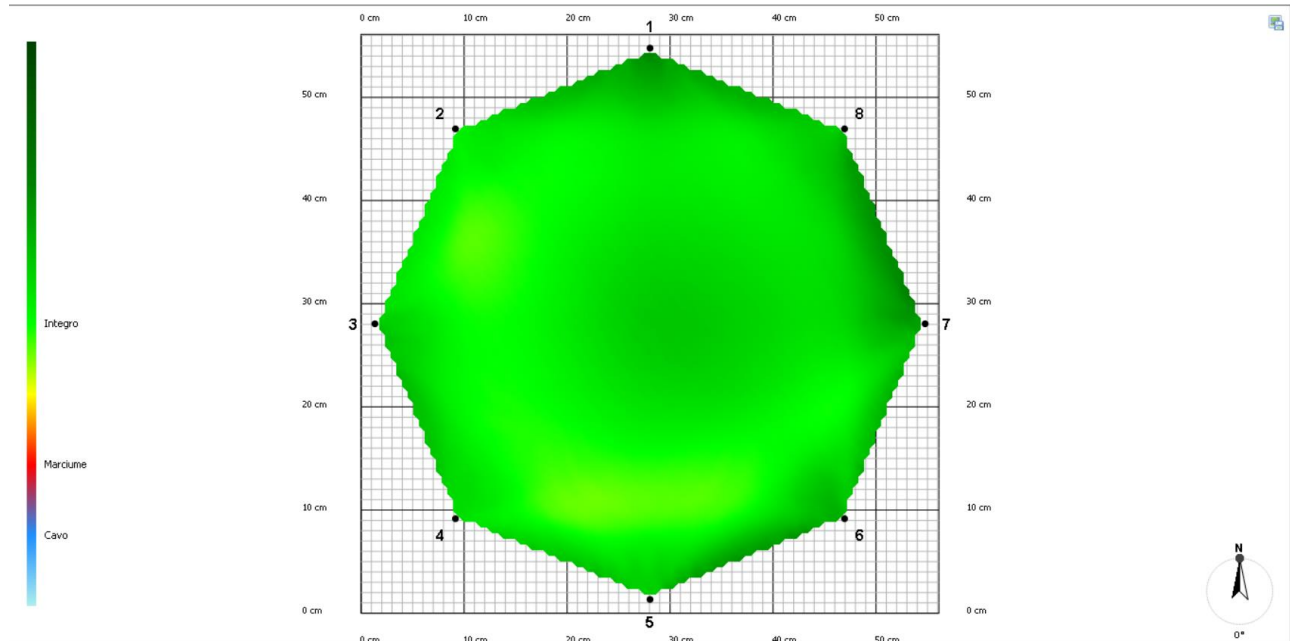
Risultato tomografia:

Dalla tomografia, effettuata a 50 cm dalla base del fusto, risulta che nella sezione in analisi il legno è in buone condizioni.

% di legno degradato: 0 %

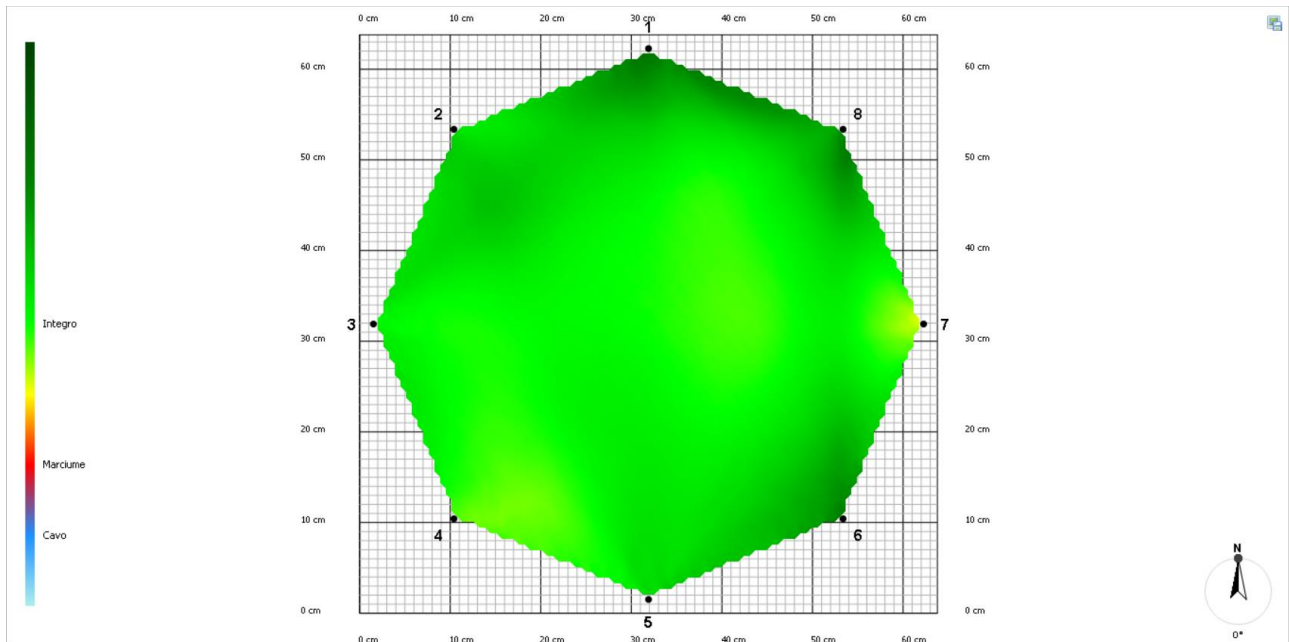
Risultato tomografia:

Dalla tomografia, effettuata a 40 cm dalla base del fusto, risulta che nella sezione indagata il legno è in buone condizioni (verde).

% di legno degradato: 0 %
