Valutazione di stabilità di alcuni esemplari arborei presenti lungo Viale Apua a Pietrasanta (LU).

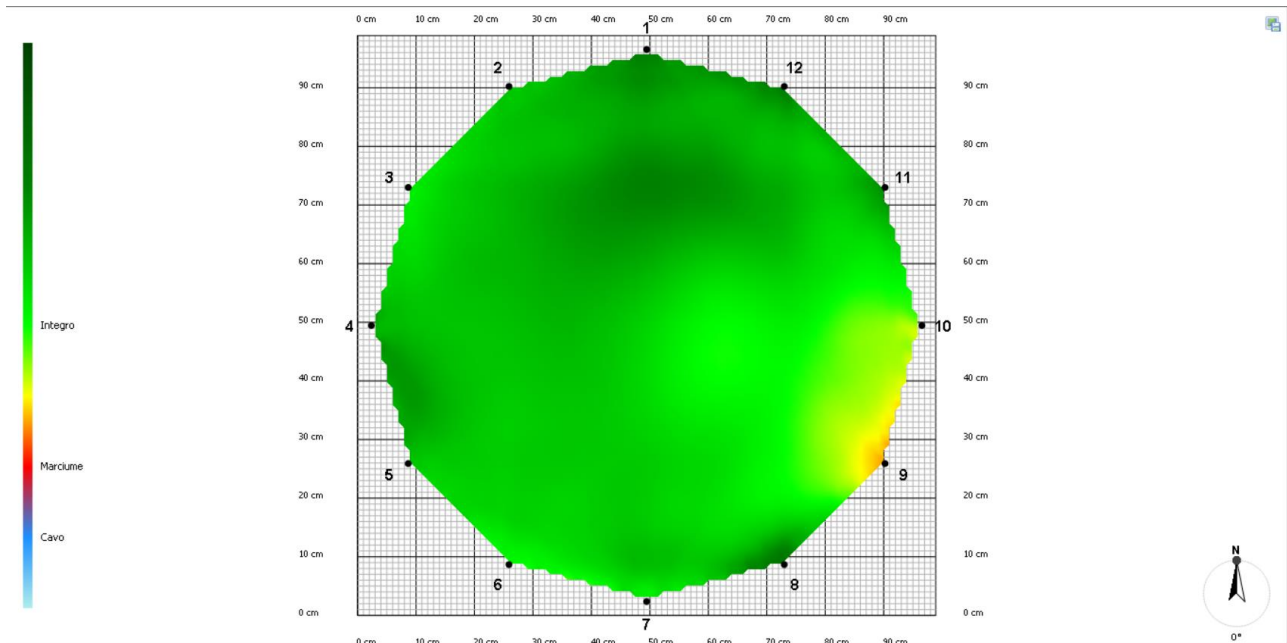
Risultato tomografia:

Dalla tomografia, effettuata a 45 cm dalla base del fusto, risulta che nella sezione in analisi il legno è in buone condizioni (verde).

% di legno degradato: 1 %

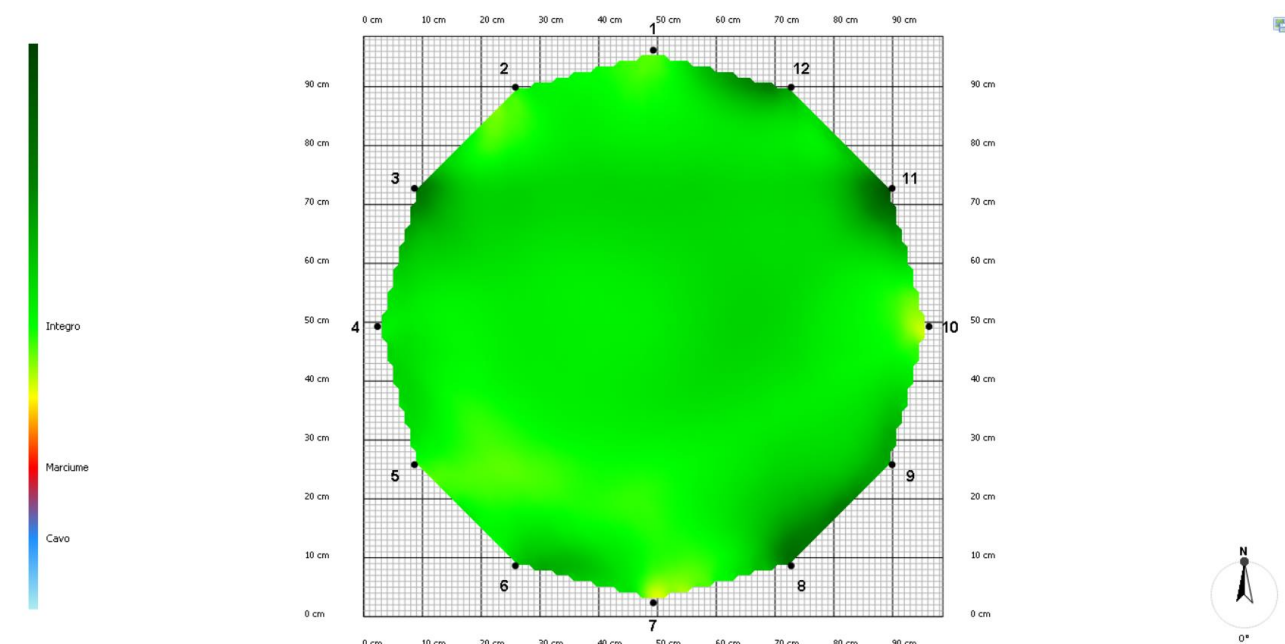
Risultato tomografia:

Dalla tomografia, effettuata a 50 cm dalla base del fusto, risulta che nella sezione in analisi il legno è in buone condizioni (verde).

% di legno degradato: 0 %

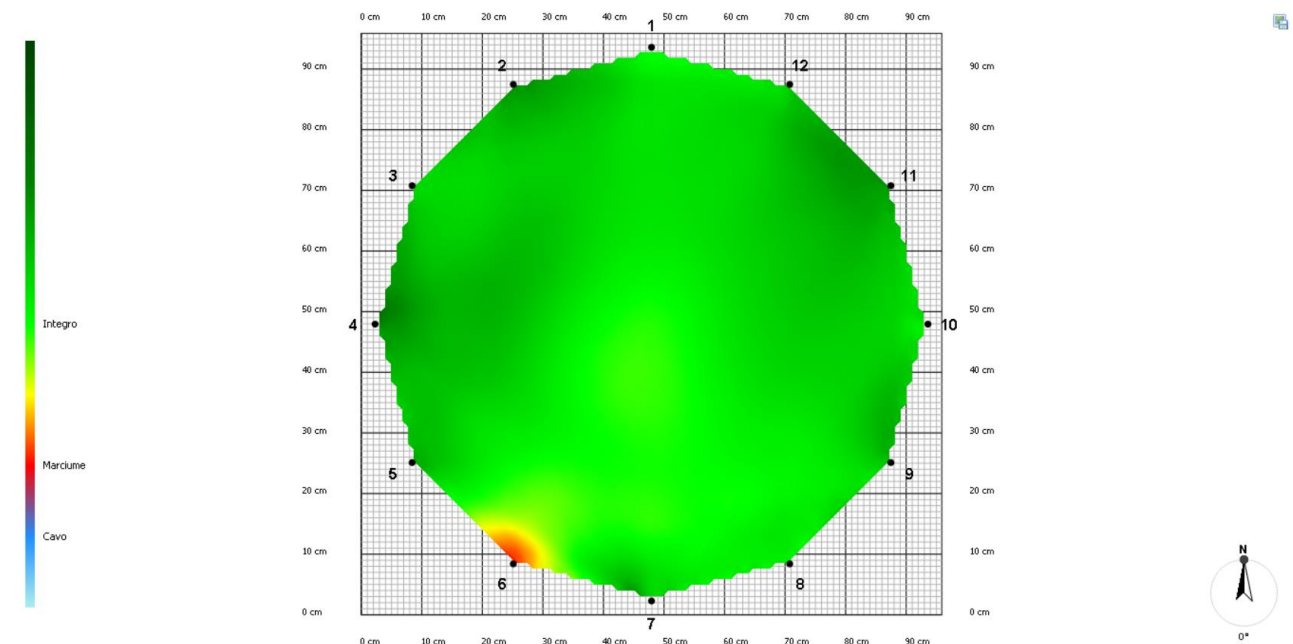
Risultato tomografia:

Dalla tomografia, effettuata a 40 cm dalla base del fusto, risulta che nella sezione in analisi il legno è in buone condizioni (verde).

% di legno degradato: 1 %
