0Valutazione di stabilità di alcuni esemplari arborei presenti lungo Viale Apua a Pietrasanta (LU).

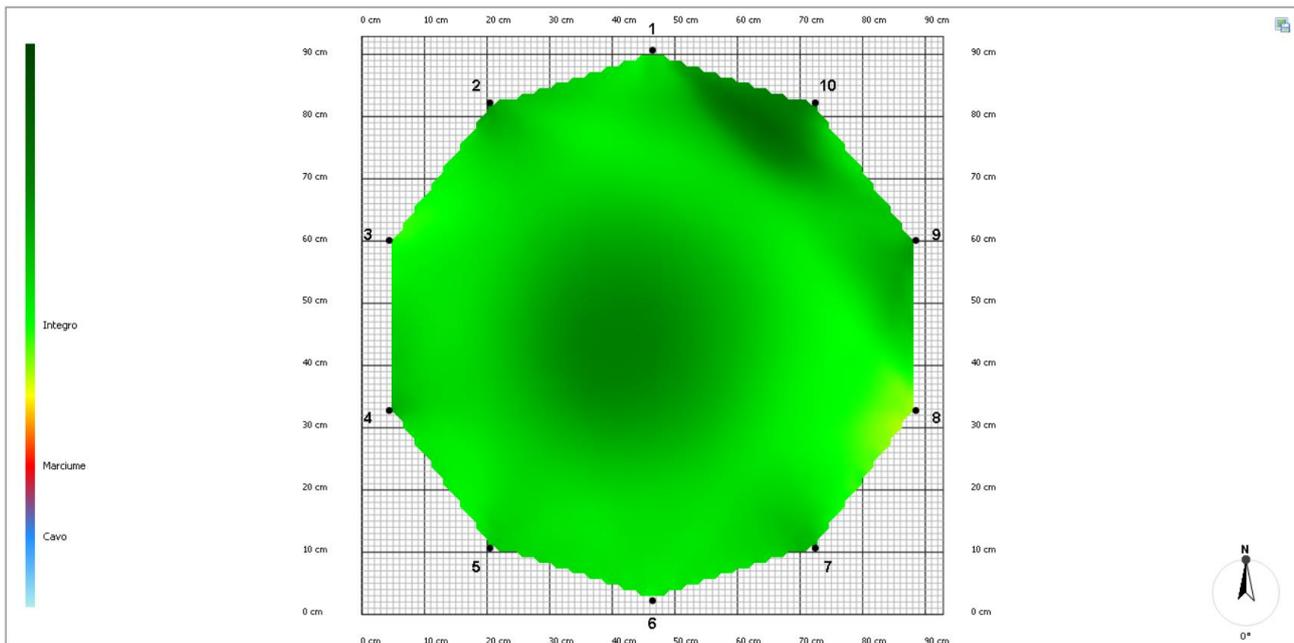
Dalla tomografia, effettuata a 60 cm da terra, risulta che il legno nella sezione in analisi è in buone condizioni (verde).

% legno degradato: 0 %

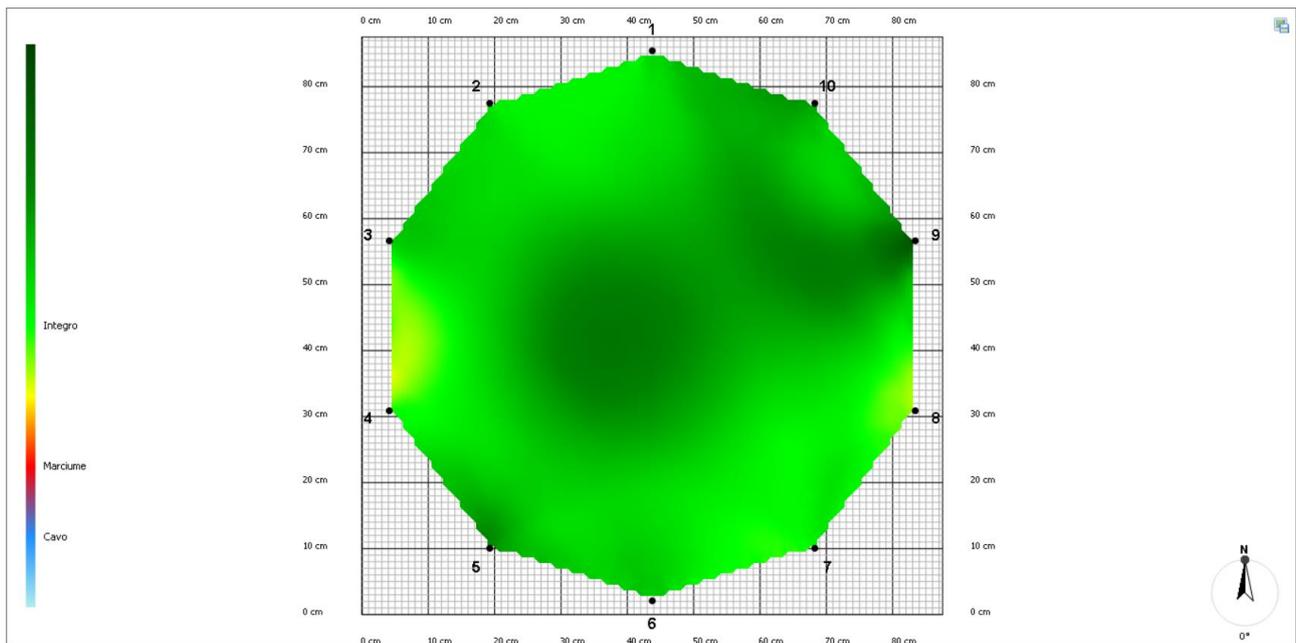
Dalla tomografia, effettuata a 70 cm da terra, risulta che il legno nella sezione in analisi è in buone condizioni (verde).

% legno degradato: 0 %

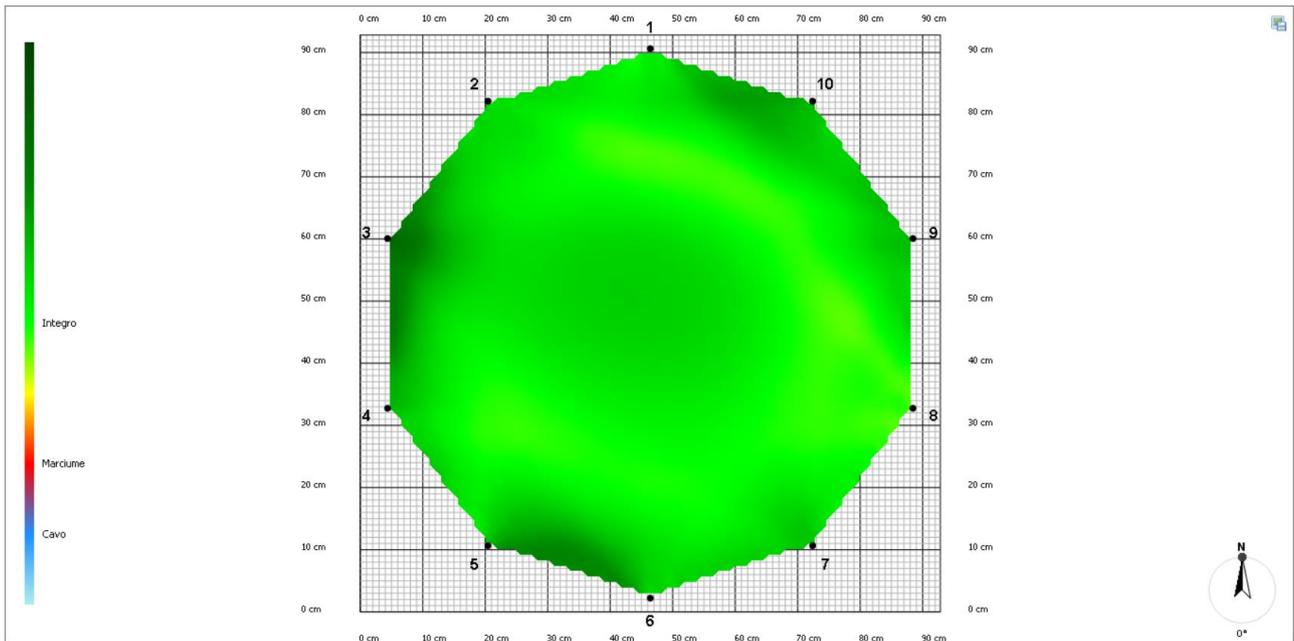
Dalla tomografia, effettuata a 30 cm da terra, risulta che il legno è in buone condizioni (verde).

% legno degradato: 0 %

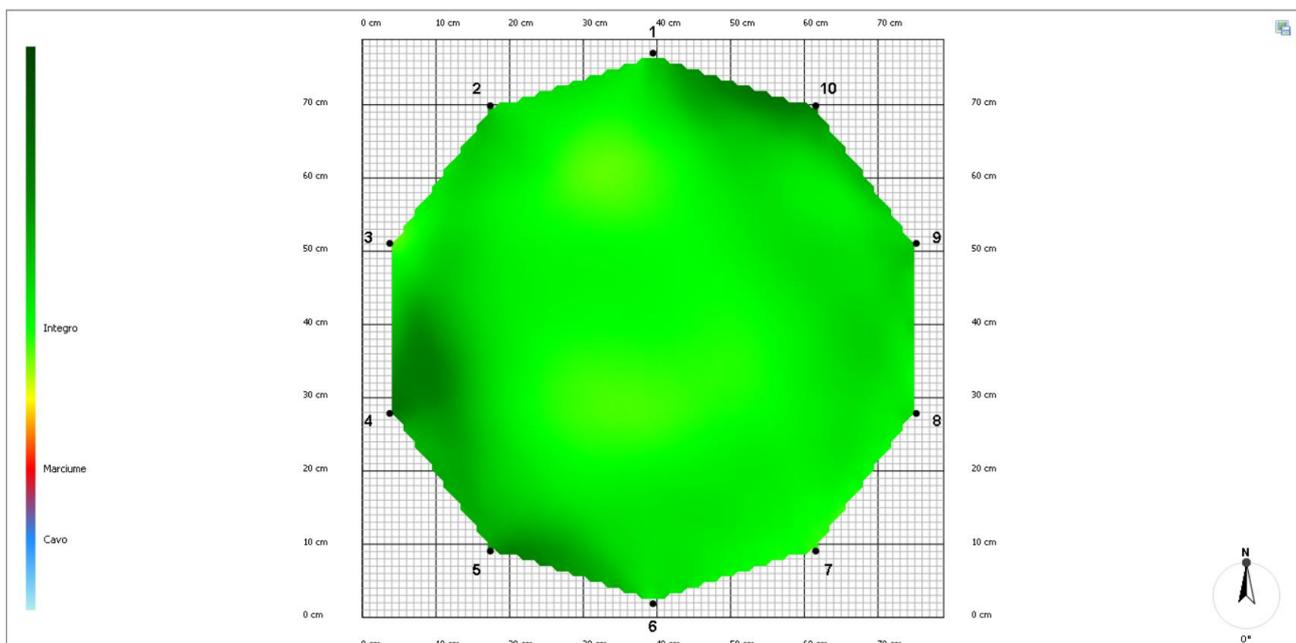
Dalla tomografia, effettuata a 185 cm da terra (sotto il castello), risulta che il legno è in buone condizioni (verde).

% legno degradato: 0 %

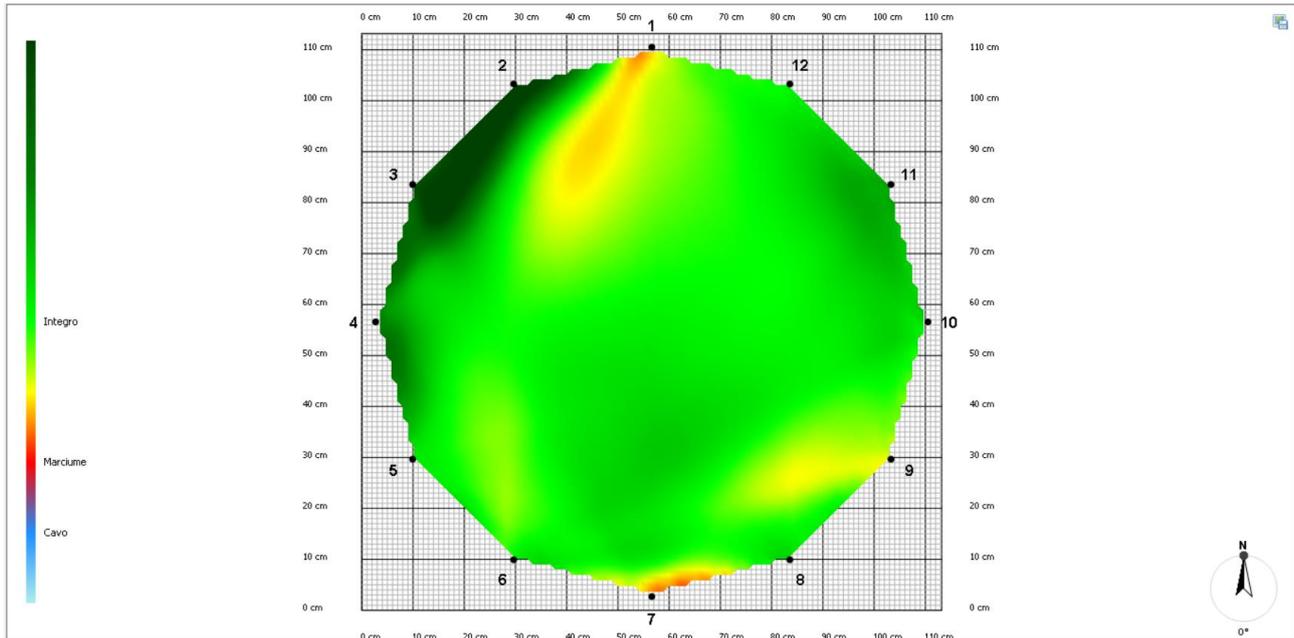
Dalla tomografia, effettuata a 30 cm da terra, risulta che il legno è in buone condizioni (verde).

% legno degradato: 3 %

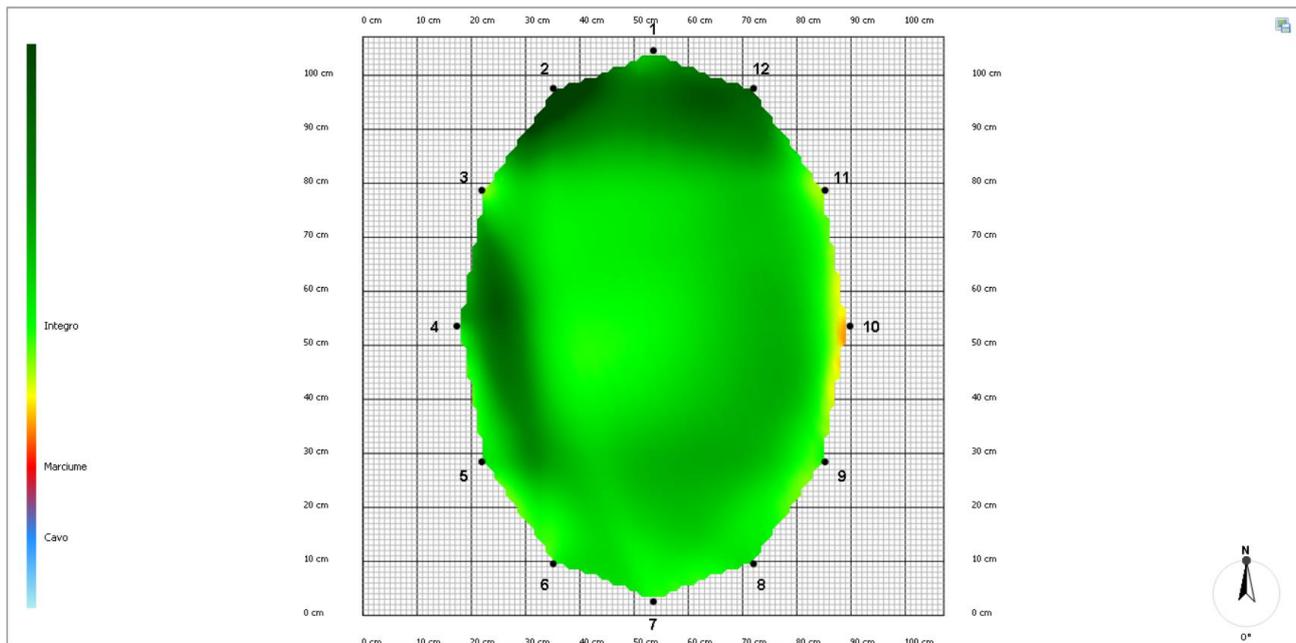
Dalla tomografia, effettuata a 50 cm da terra, risulta che il legno è in buone condizioni (verde).

% legno degradato: 0 %

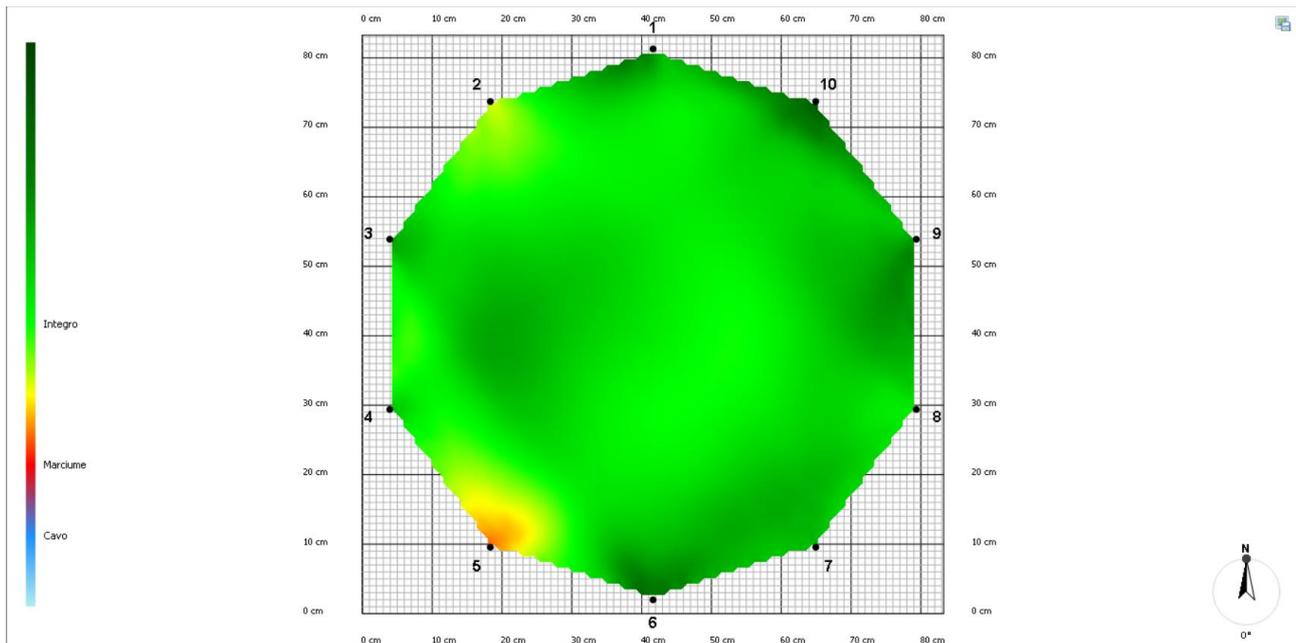
Dalla tomografia, effettuata a 40 cm da terra, risulta che il legno è in buone condizioni (verde).

% legno degradato: 1 %

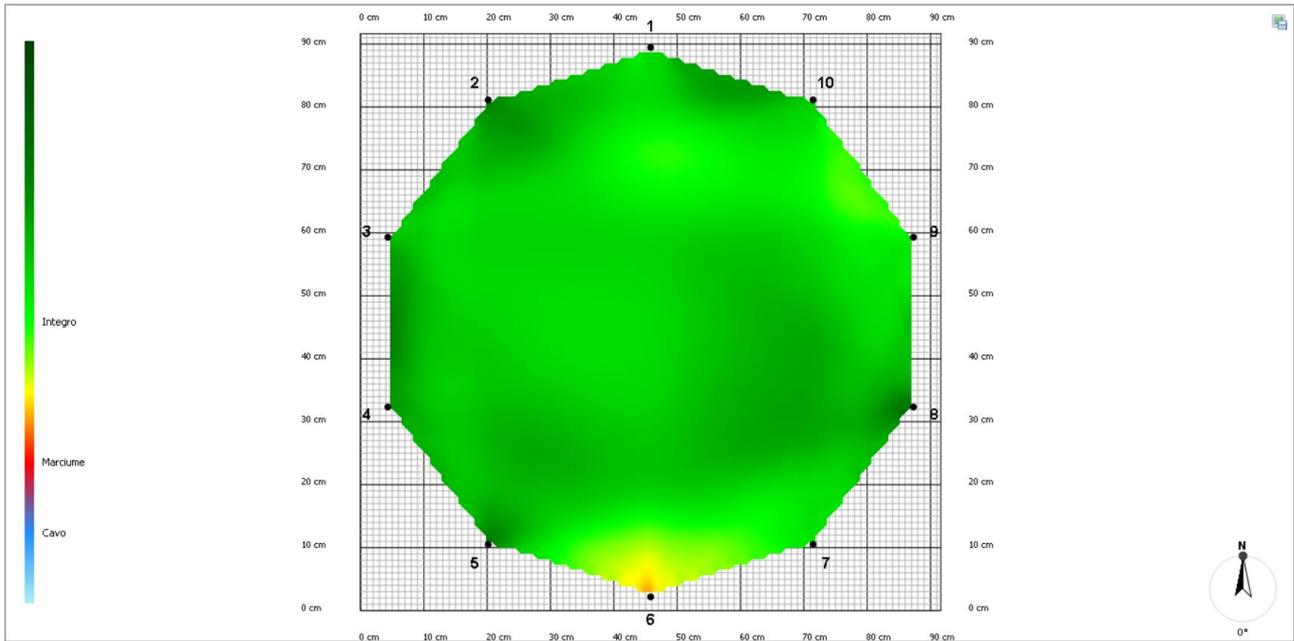
Dalla tomografia, effettuata a 40 cm da terra, risulta che il legno nella sezione in analisi è buone condizioni (verde).

% legno degradato: 0 %

Prescrizioni/note: L'albero presenta sul fusto una ferita rimarginata con presenza di fori causati da insetti xilofagi sul legno di reazione in parte degradato. Al castello il moncone di quella che era la branca primaria orientata in direzione Nord è cariato. Si *prescrive* una rimonda del secco.

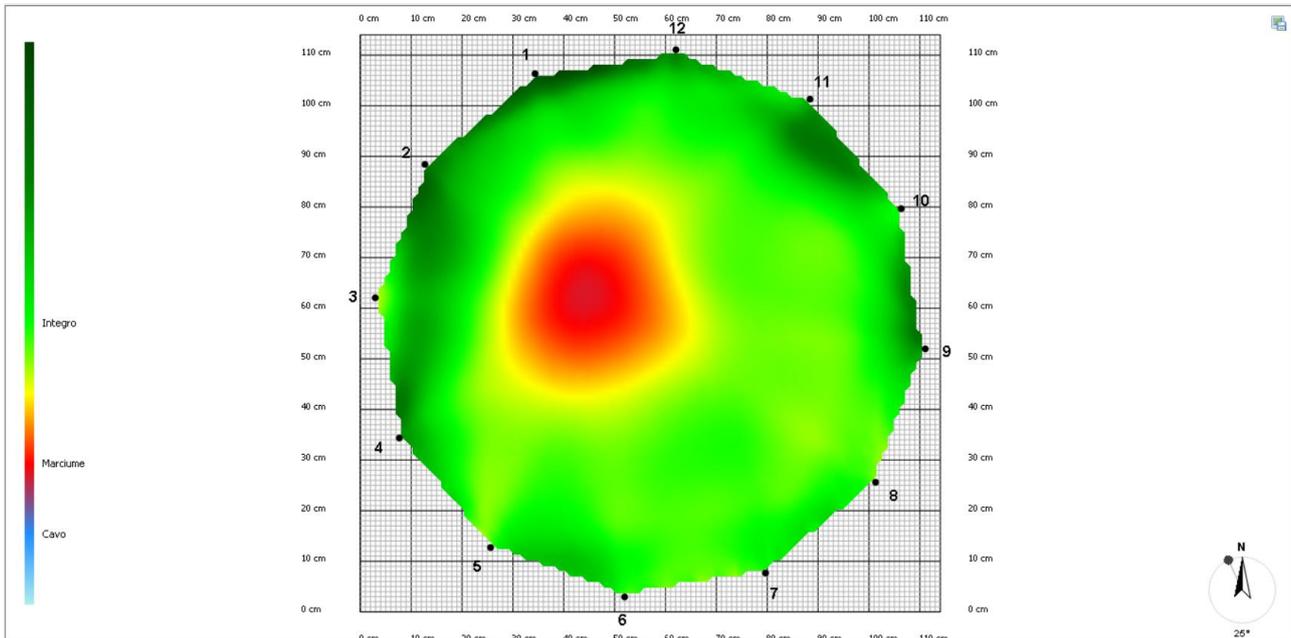
Dalla tomografia, effettuata a 40 cm da terra, risulta che il legno nella sezione in analisi è in gran parte in buone condizioni (verde), eccetto un lieve principio di degradazione in posizione centrale (rosso).

% legno degradato: 13 %

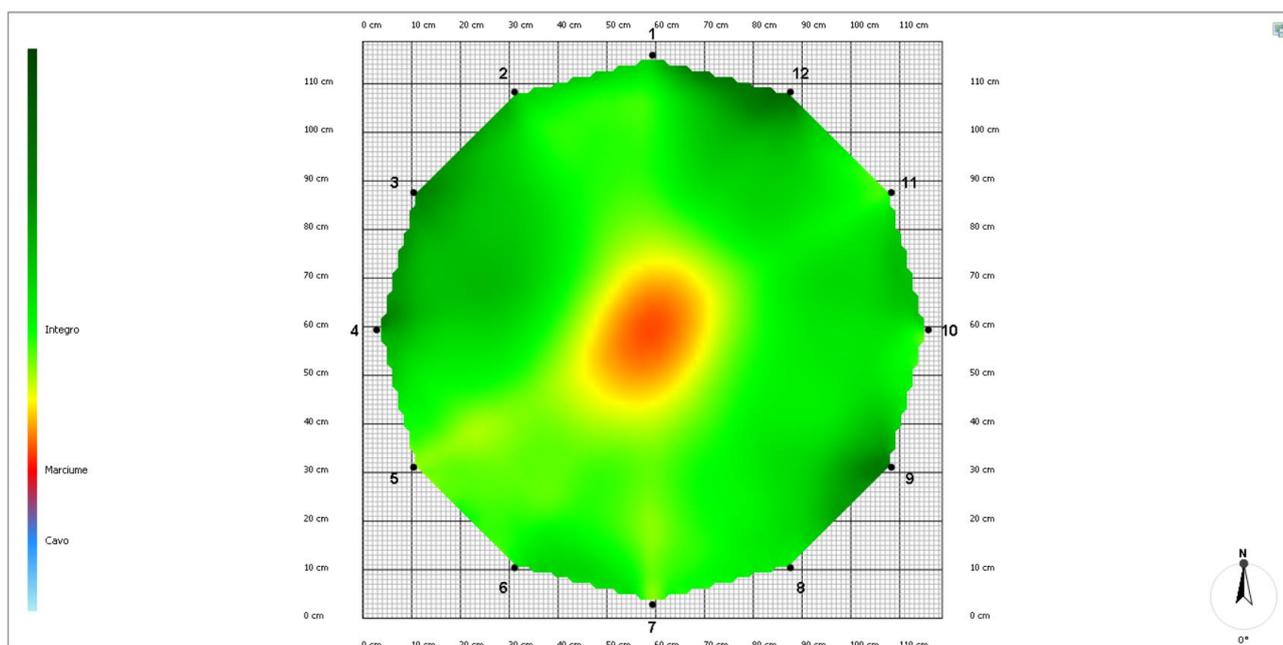
Dalla tomografia, effettuata a 40 cm da terra, risulta che il legno nella sezione in analisi è in gran parte in buone condizioni (verde), eccetto un lieve principio di degradazione in posizione centrale (rosso).

% legno degradato: 6 %

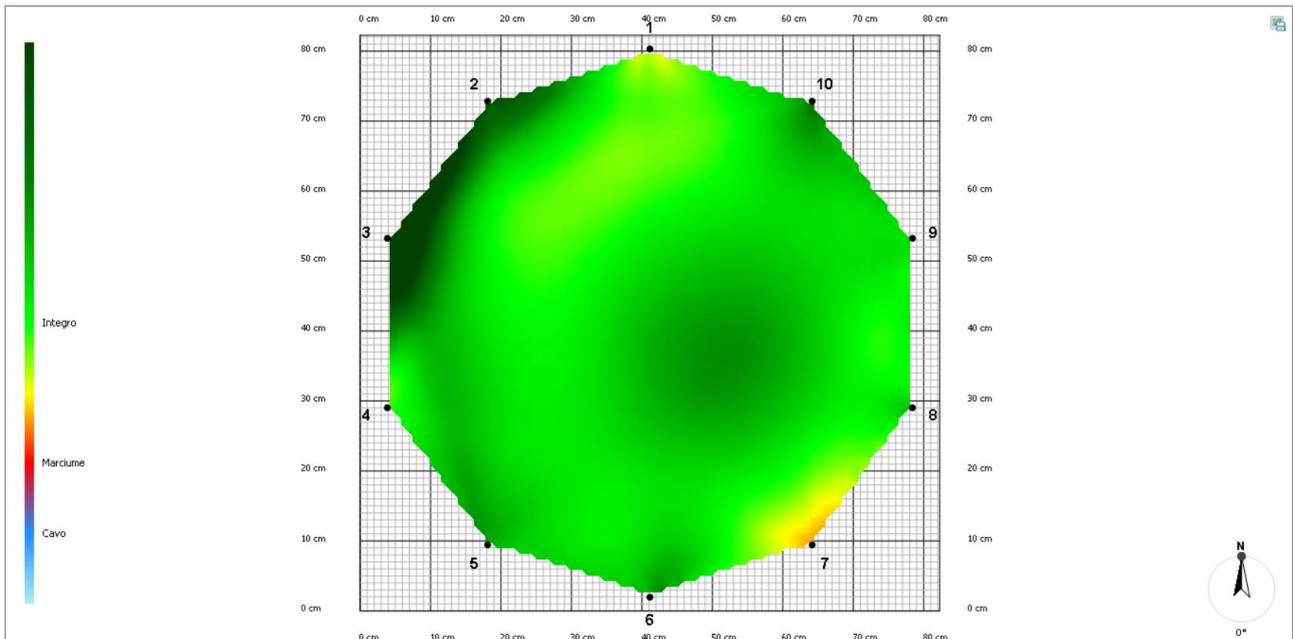
Dalla tomografia, effettuata a 40 cm da terra, risulta che il legno nella sezione in analisi è in buone condizioni (verde).

% legno degradato: 1 %

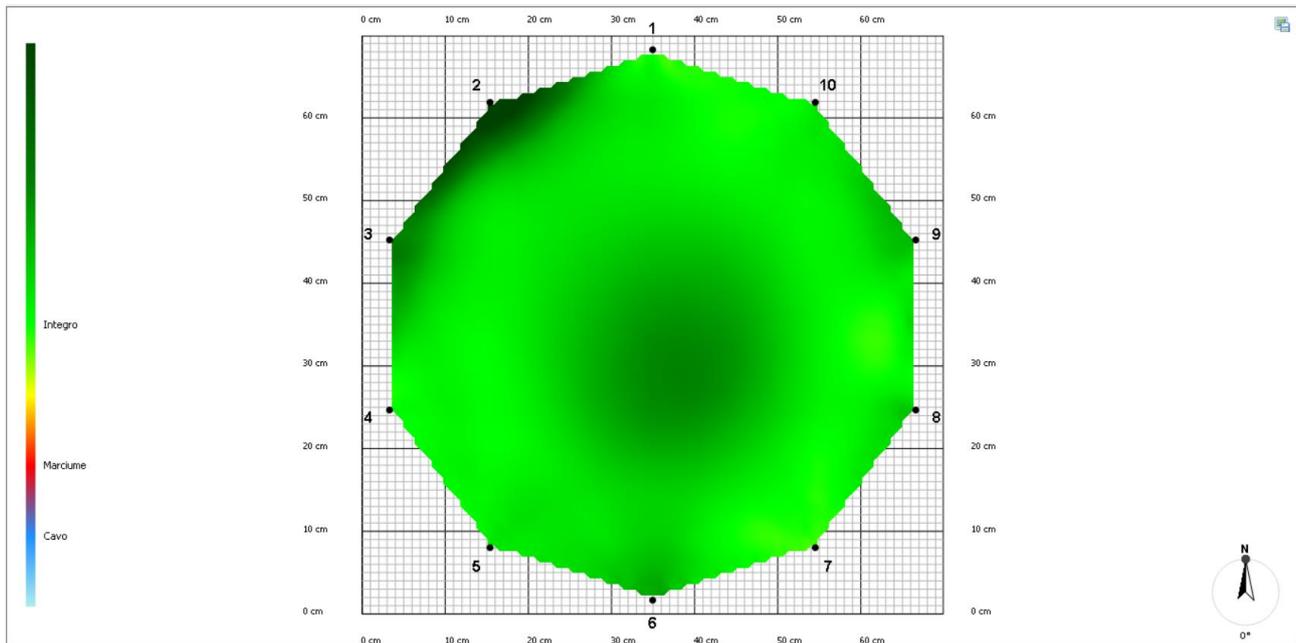
Dalla tomografia, effettuata a 30 cm da terra, risulta che il legno nella sezione in analisi è in buone condizioni (verde).

% legno degradato: 0 %

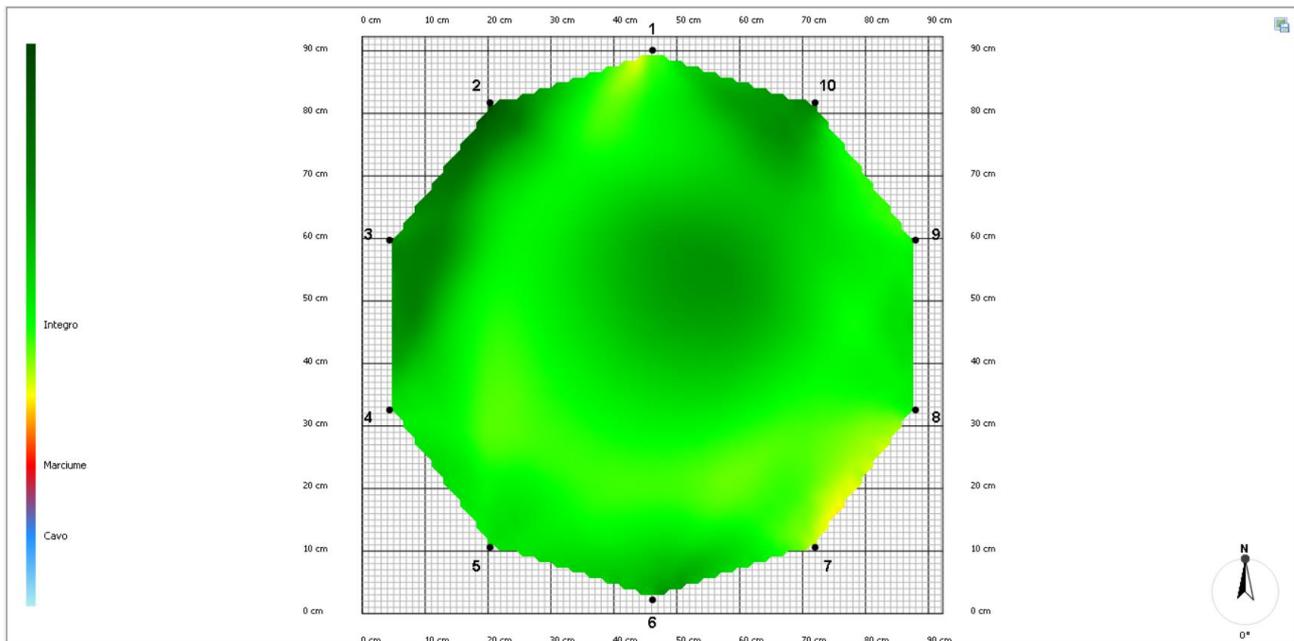
Dalla tomografia, effettuata a 20 cm da terra, risulta che il legno nella sezione in analisi è in buone condizioni (verde).

% legno degradato: 0 %

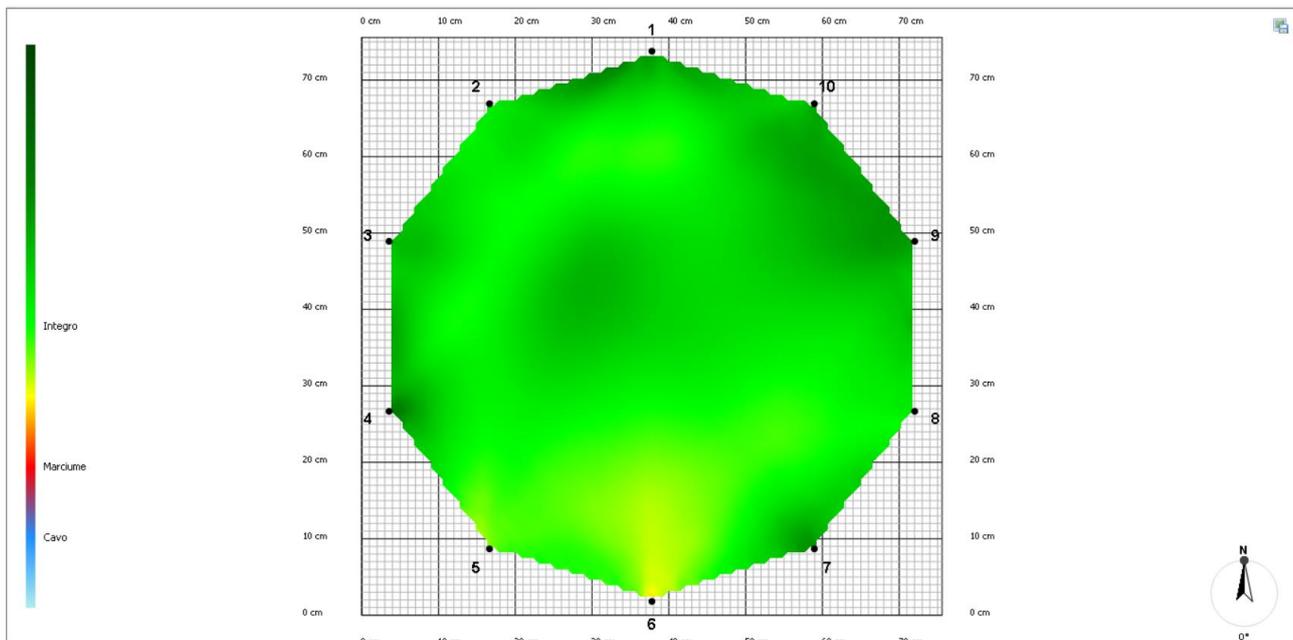
Dalla tomografia, effettuata a 30 cm da terra, risulta che il legno nella sezione in analisi è in buone condizioni (verde).

% legno degradato: 0 %

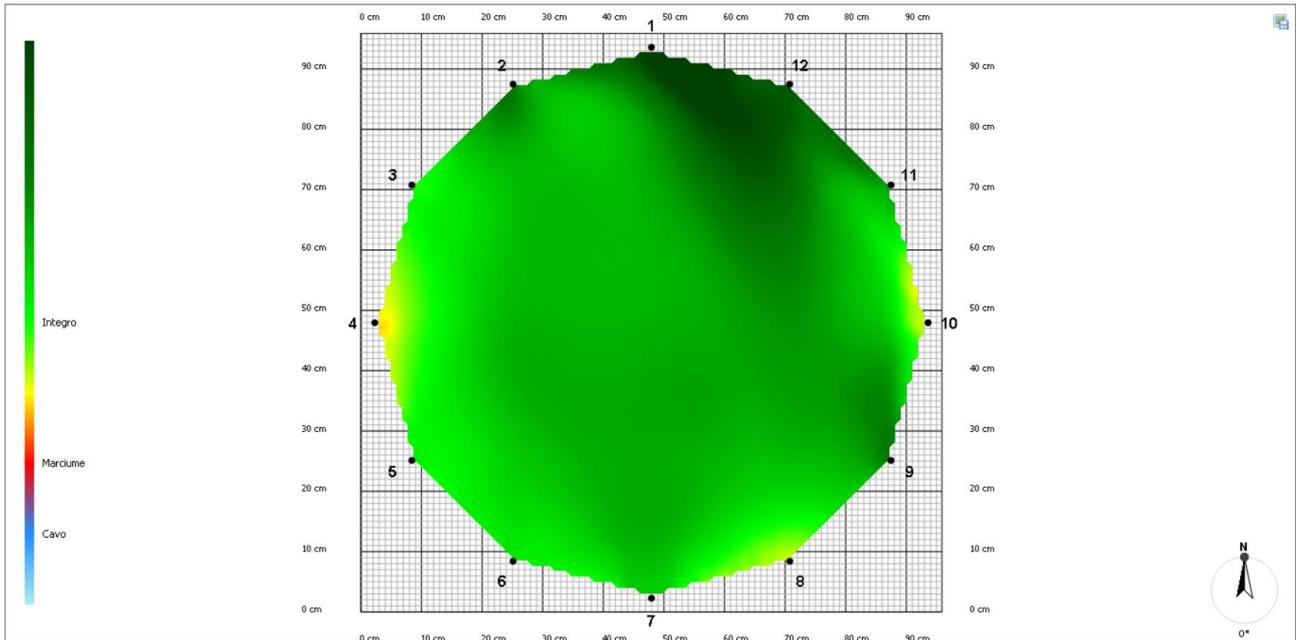
Dalla tomografia, effettuata a 180 cm da terra (sotto al castello), risulta che il legno nella sezione in analisi è in buone condizioni (verde).

% legno degradato: 0 %

Prescrizioni/note: L'albero presenta al colletto in direzione Ovest una ferita rimarginata con legno di reazione degradato. Il moncone orientato a Nord è cariato, come la branca orientata in direzione Ovest. Si *prescrive* un alleggerimento della branca orientata in direzione Ovest ed una rimonda del secco.

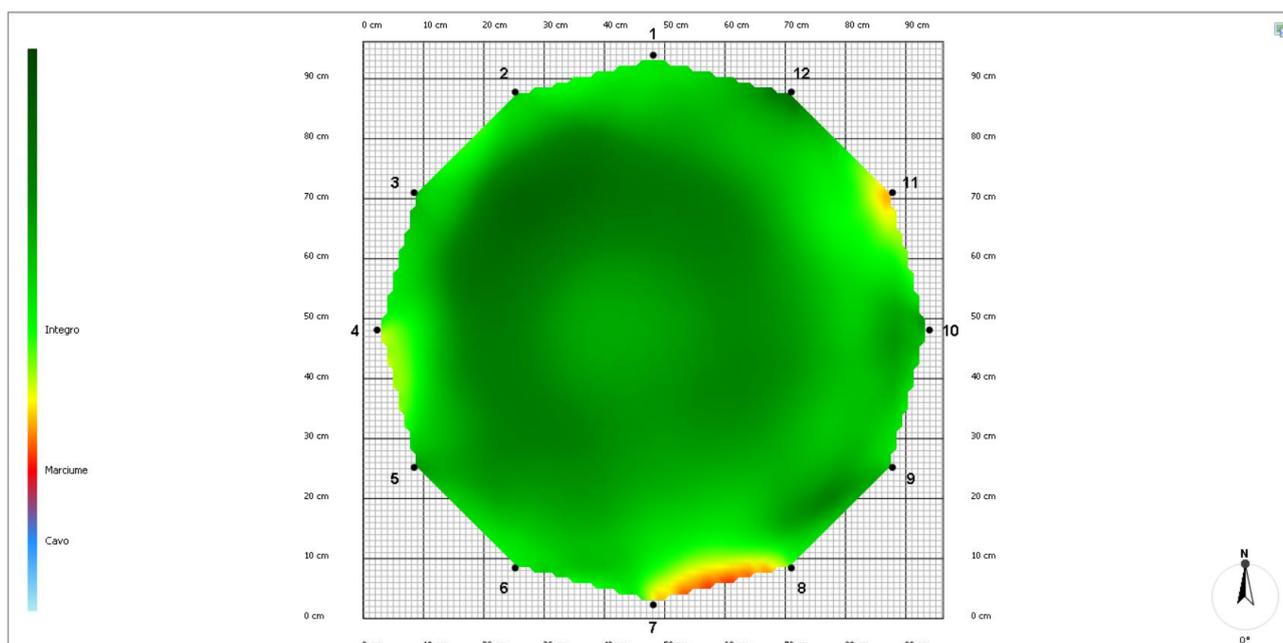
Dalla tomografia, effettuata a 30 cm da terra, risulta che il legno nella sezione in analisi è in buone condizioni (verde).

% legno degradato: 1 %

Prescrizioni/note: L'albero presenta il fusto lievemente inclinato in direzione Nord e con una degradazione longitudinale sempre in direzione Nord. Al castello sono presenti piante da rimuovere e della corteccia inclusa. Le branche presentano varie cavità. Si *prescrive* la pulizia del castello ed una rimonda del secco.

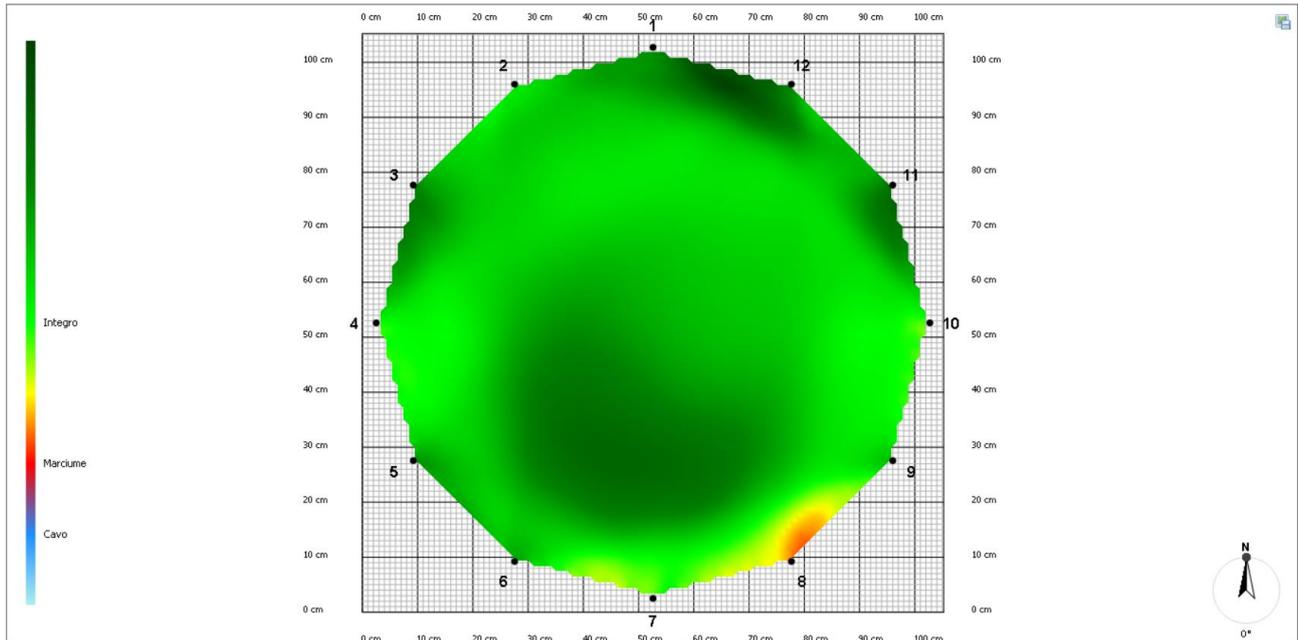
Dalla tomografia, effettuata a 40 cm da terra, risulta che il legno nella sezione in analisi è in buone condizioni (verde).

% legno degradato: 1 %

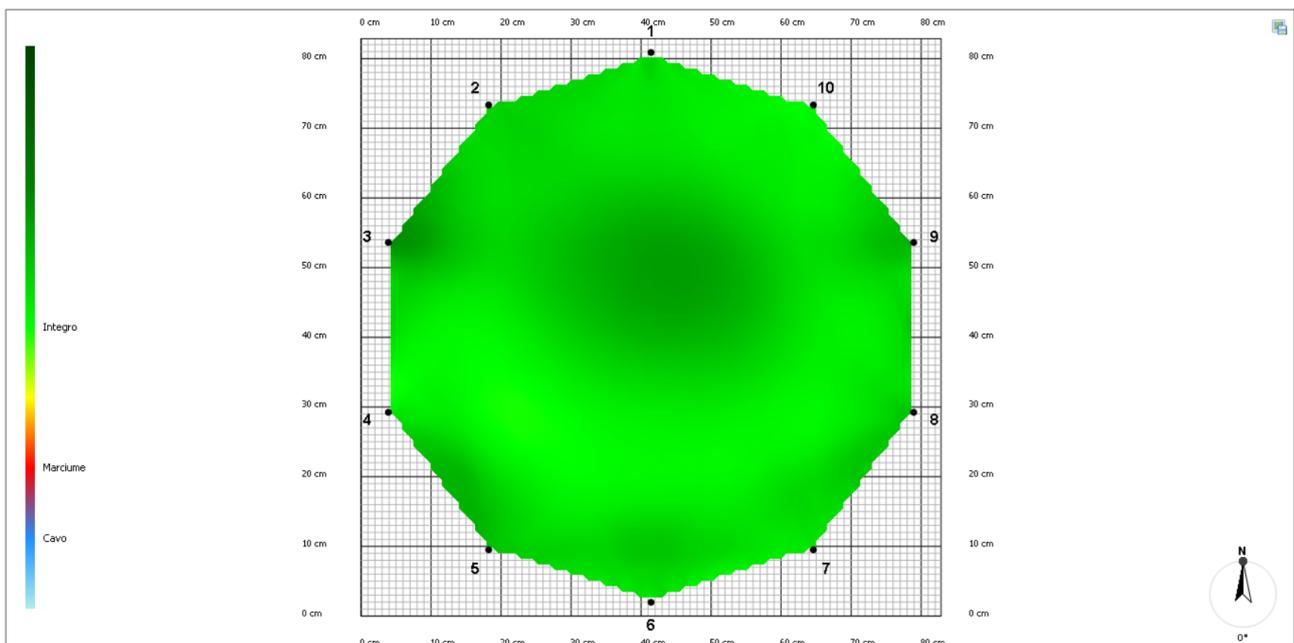
Dalla tomografia, effettuata a 30 cm da terra, risulta che il legno nella sezione in analisi è in buone condizioni (verde).

% legno degradato: 0 %

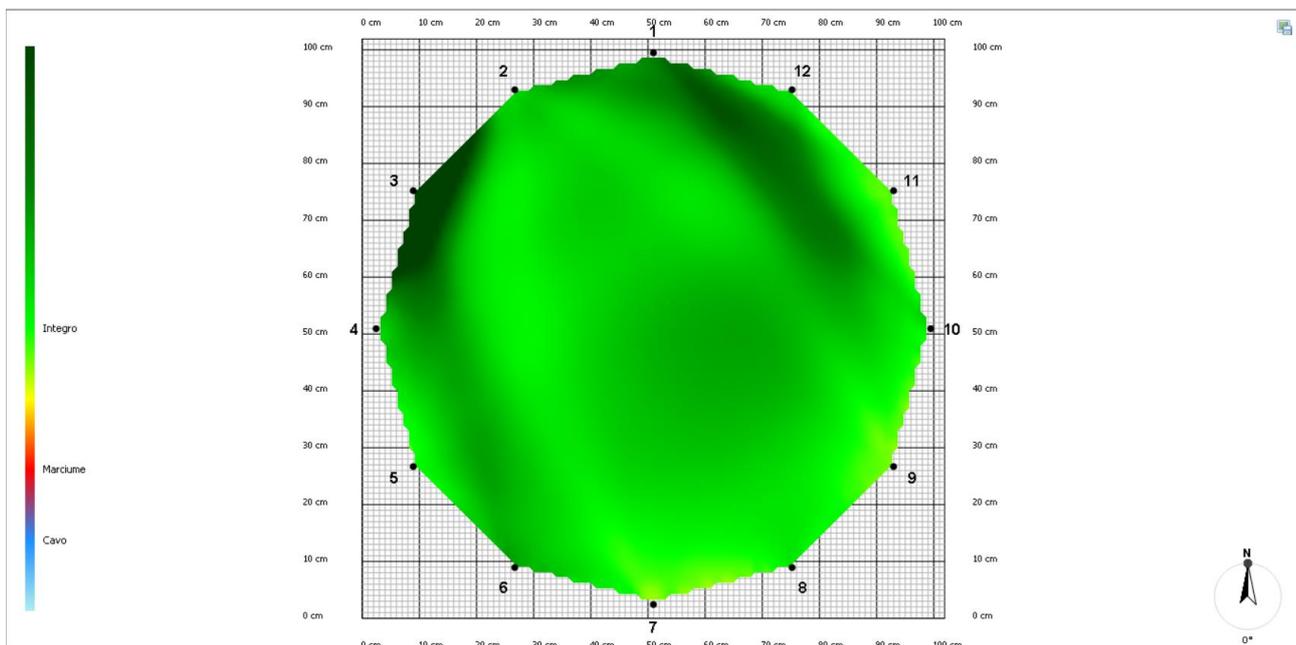
Dalla tomografia, effettuata a 180 cm da terra (sotto al castello), risulta che il legno nella sezione in analisi è in buone condizioni (verde).

% legno degradato: 0 %

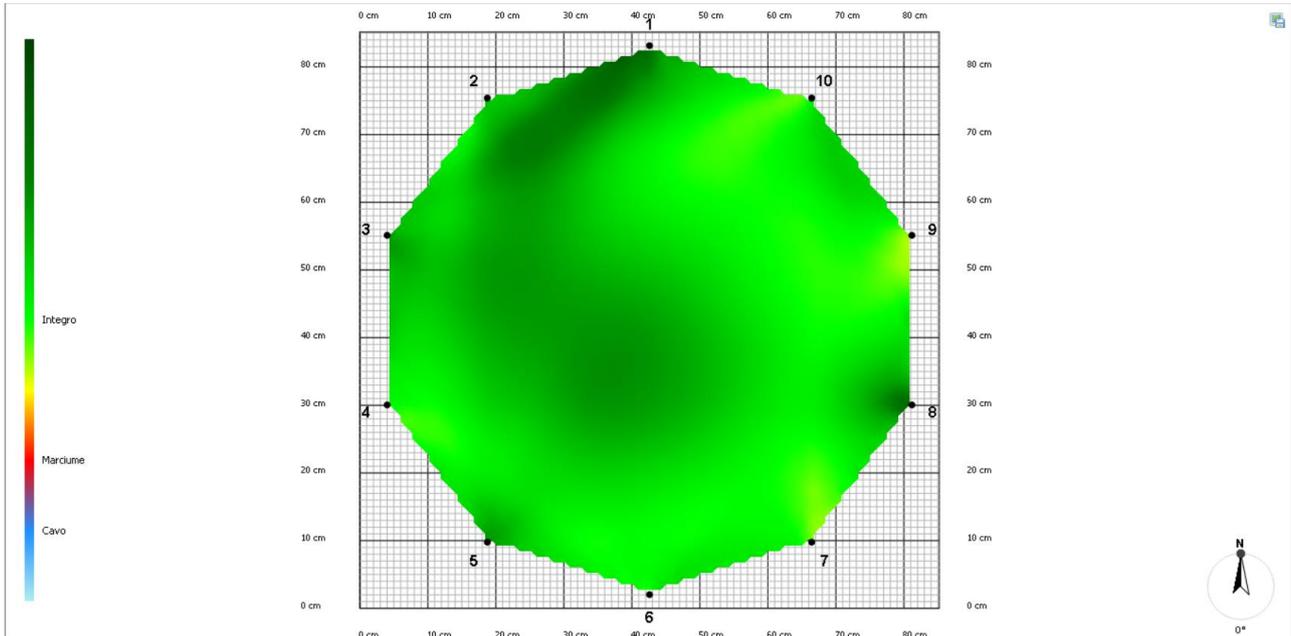
Dalla tomografia, effettuata a 40 cm da terra, risulta che il legno nella sezione in analisi è in buone condizioni (verde).

% legno degradato: 0 %

Prescrizioni/note: L'albero presenta al castello, in direzione Ovest, una ferita con legno di reazione degradato. Le branche primarie sono capitozzate e presentano ferite rimarginate, tagli necrotici e carie. Si *prescrive* una rimonda del secco.

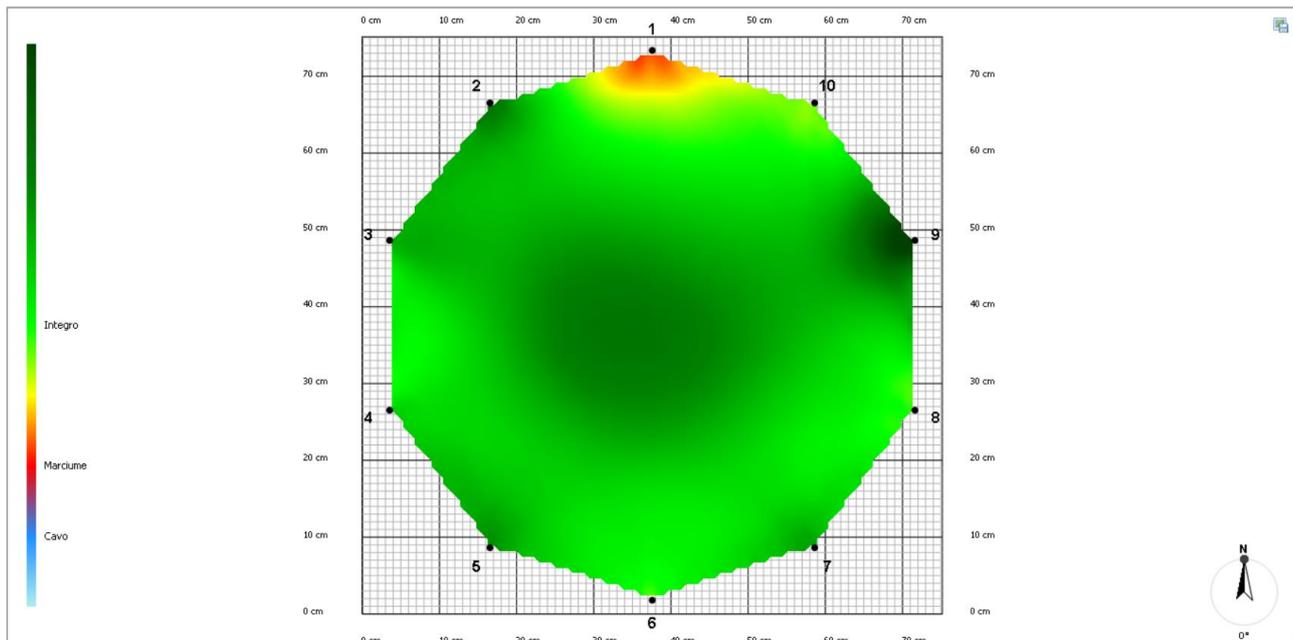
Dalla tomografia, effettuata a 35 cm da terra, risulta che il legno nella sezione in analisi è in buone condizioni (verde).

% legno degradato: 2 %

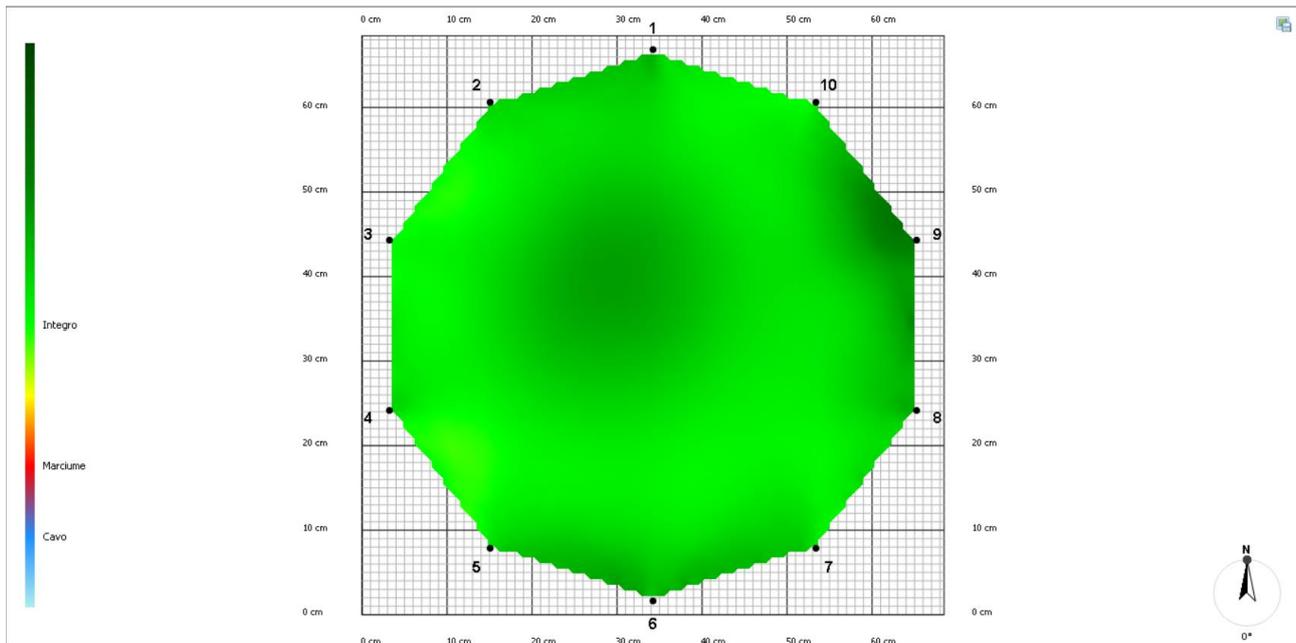
Dalla tomografia, effettuata a 35 cm da terra, risulta che il legno nella sezione in analisi è in buone condizioni (verde).

% legno degradato: 0 %

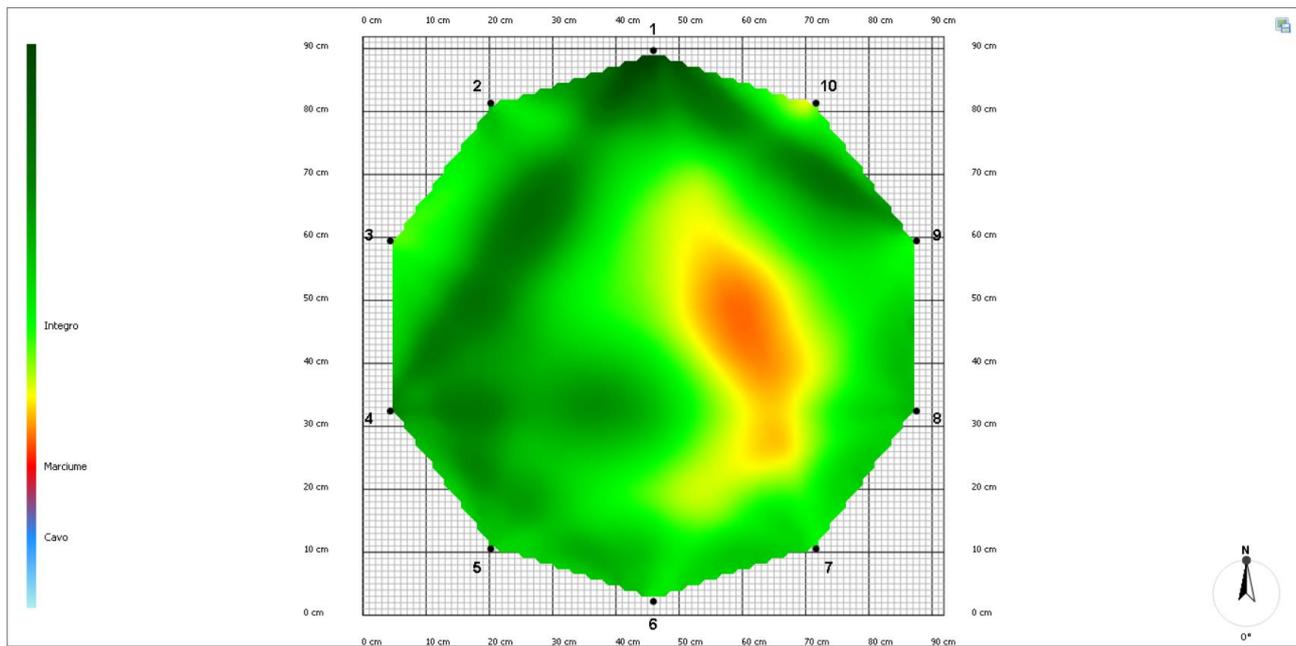
Dalla tomografia, effettuata a 145 cm da terra (sotto al colletto), risulta che il legno nella sezione in analisi è in buone condizioni (verde), tranne per una piccola porzione in posizione orientale con un lieve principio di degradazione (rosso).

% legno degradato: 8 %

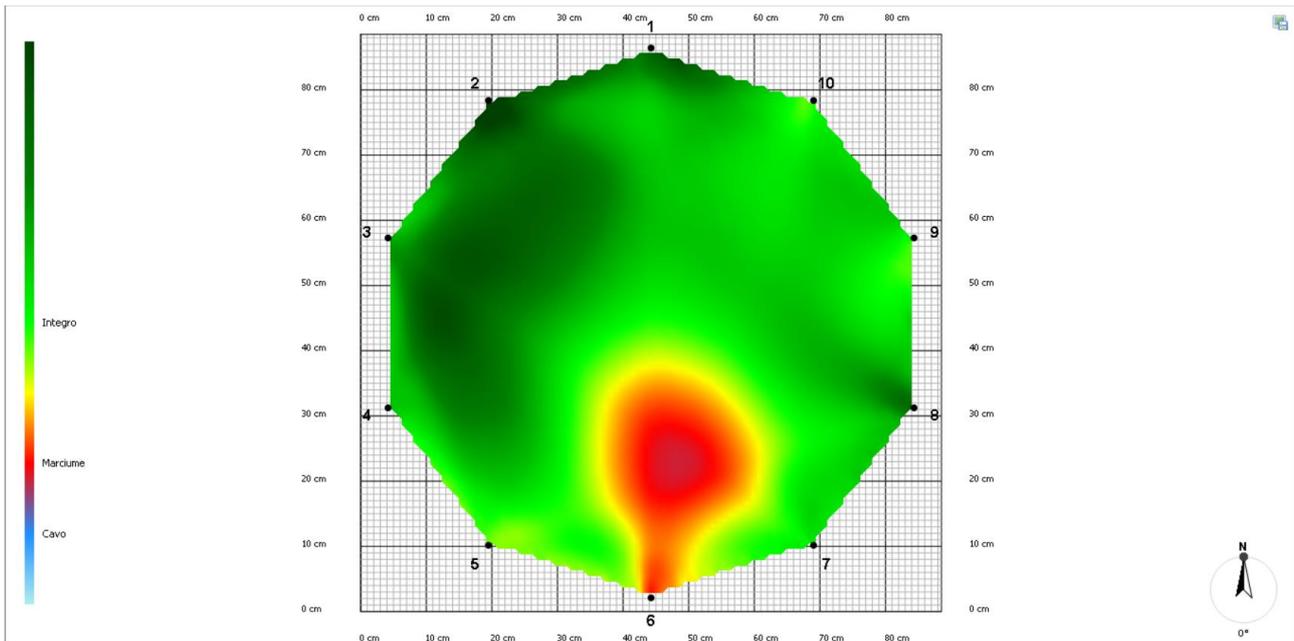
Dalla tomografia, effettuata a 150 cm da terra (sotto al colletto), risulta che il legno nella sezione in analisi è in buone condizioni (verde), tranne per una piccola porzione in posizione meridionale con un lieve principio di degradazione (rosso).

% legno degradato: 11 %

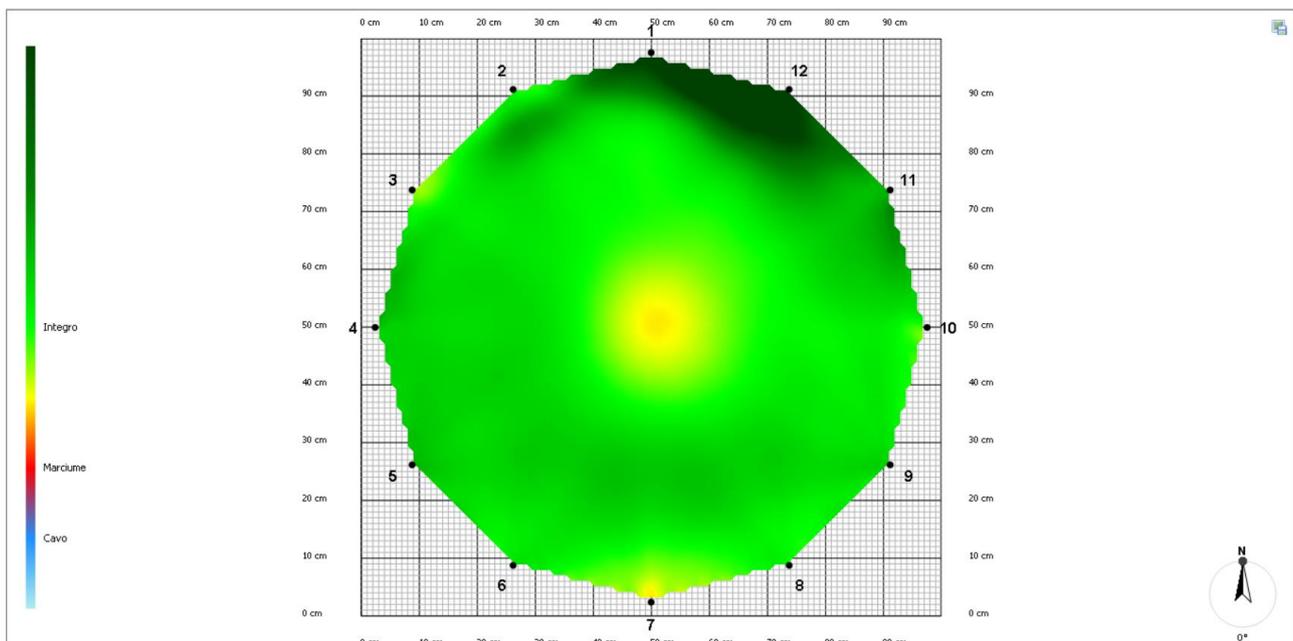
Dalla tomografia, effettuata a 45 cm da terra, risulta che il legno nella sezione in analisi è in buone condizioni (verde), tranne per una piccola porzione in posizione centrale con un piccolo principio di degradazione (giallo).

% legno degradato: 1 %

Prescrizioni/note: L'albero presenta numerosi ricacci ed iperplasie sul fusto. Al castello è presente della corteccia inclusa e delle piante. Sulla branca primaria orientata in direzione Sud è presente una carie ed è lesionata longitudinalmente. Si *prescrive* una alleggerimento della branca orientata in direzione Sud ed una rimonda del secco.

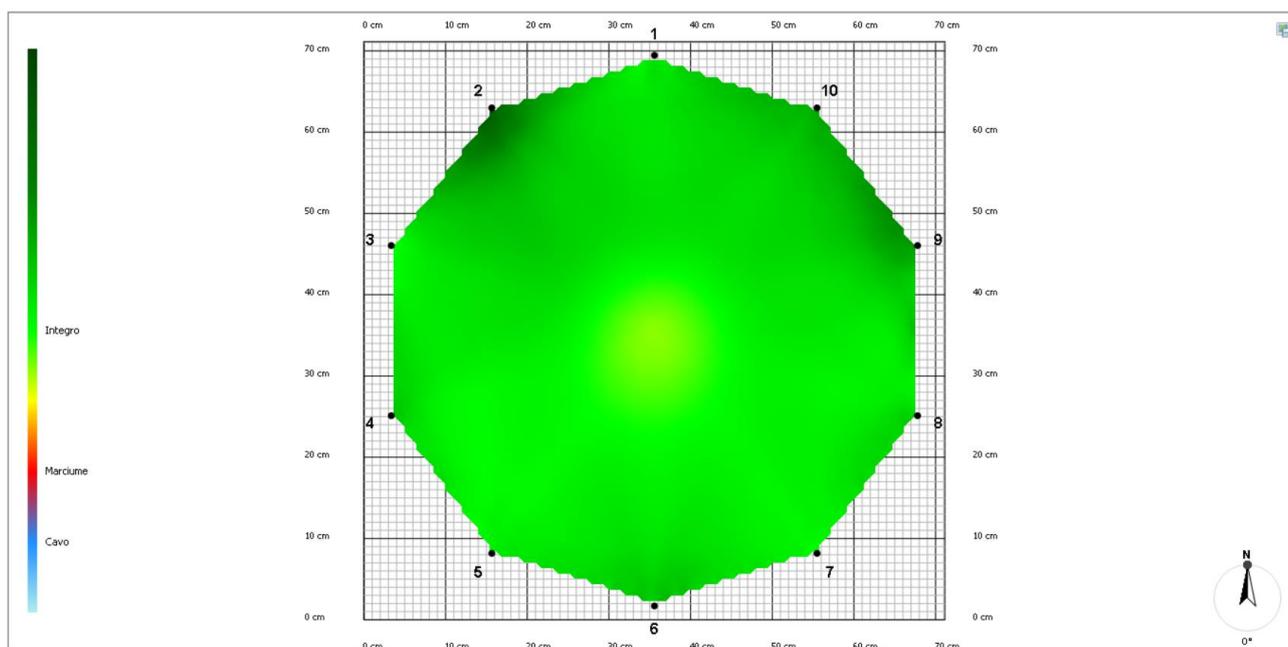
Dalla tomografia, effettuata a 30 cm da terra, risulta che il legno nella sezione in analisi è in buone condizioni (verde).

% legno degradato: 0 %
