0Valutazione di stabilità di alcuni esemplari arborei presenti lungo Viale Apua a Pietrasanta (LU).

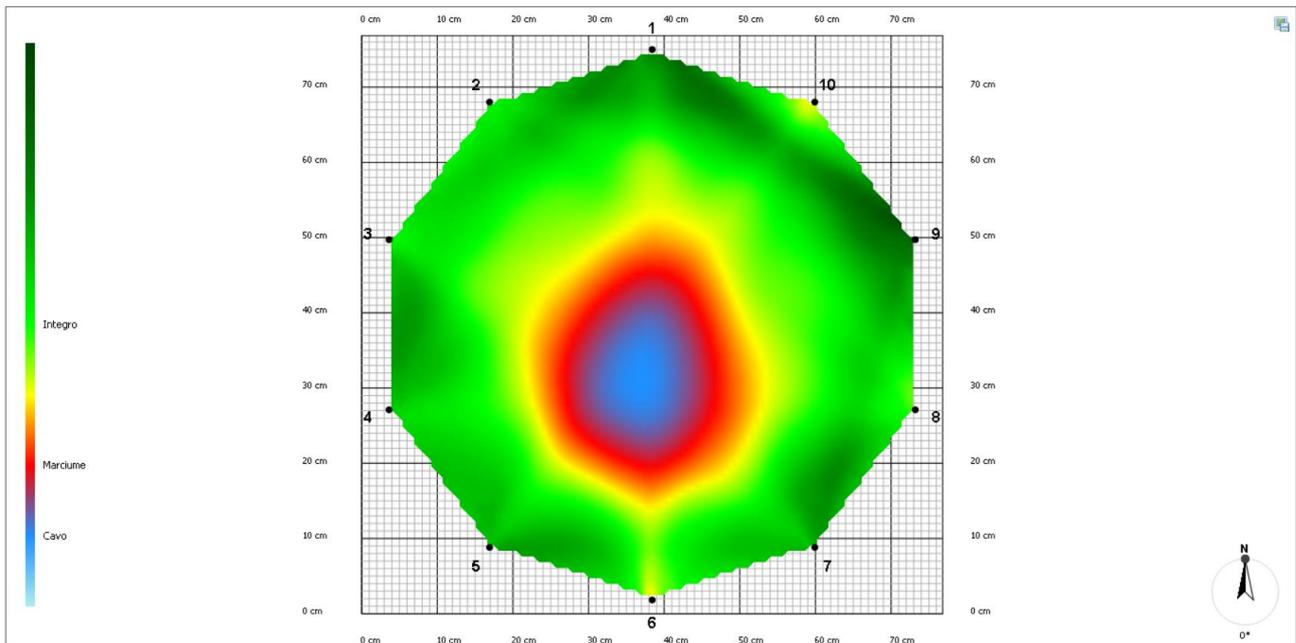
Dalla tomografia, effettuata a 45 cm da terra, risulta che il legno nella sezione in analisi è in buone condizioni (verde).

% legno degradato: 23 %

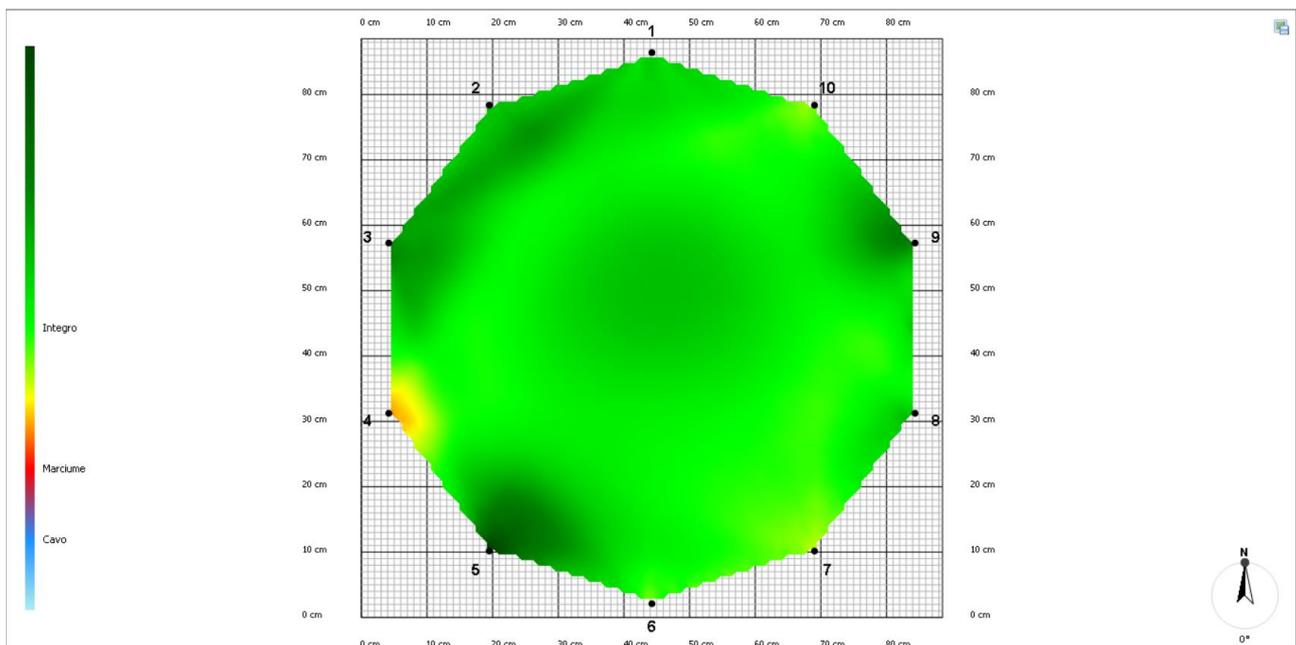
Dalla tomografia, effettuata a 30 cm da terra, risulta che il legno nella sezione in analisi è in buone condizioni (verde).

% legno degradato: 0 %

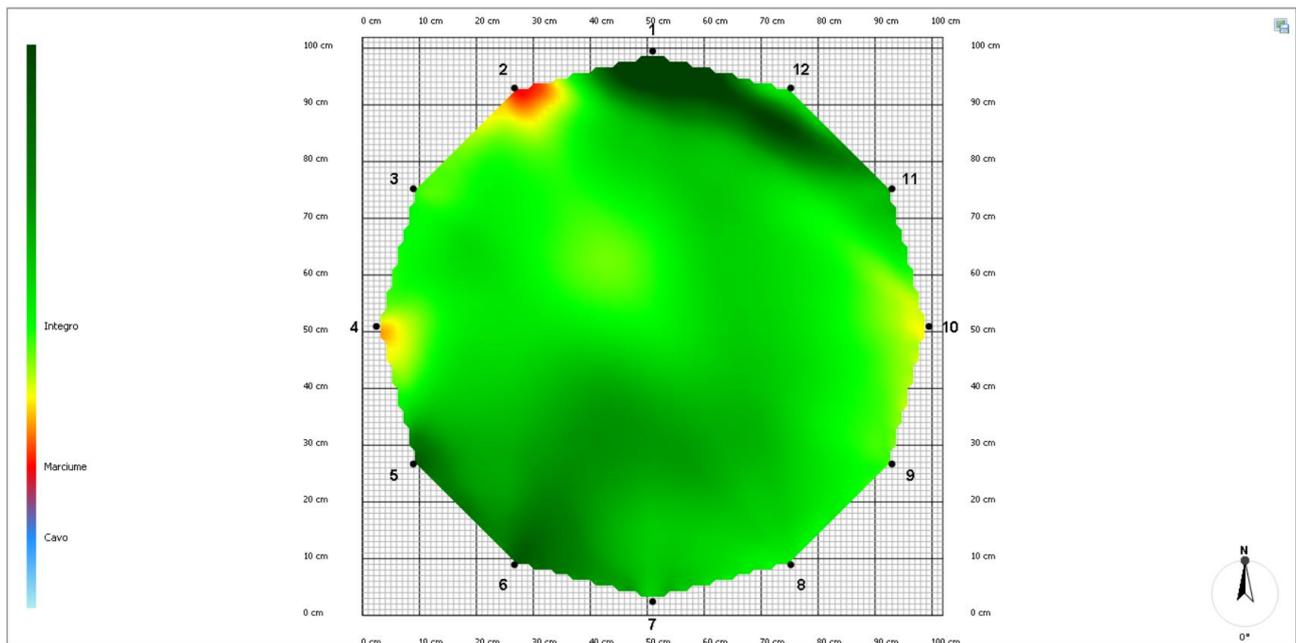
Dalla tomografia, effettuata a 170 cm da terra (sotto al castello), risulta che il legno nella sezione in analisi è in buone condizioni (verde).

% legno degradato: 1 %

Prescrizioni/note: L'albero presenta una ferita rimarginata al colletto in direzione Nord. Al castello è presente della corteccia inclusa. Sulla branca primaria orientata in direzione Nord è presente del legno degradato ed una cavità di grandi dimensioni alla sua inserzione. Si *prescrive* la rimozione della branca Nord ed una rimonda del secco.

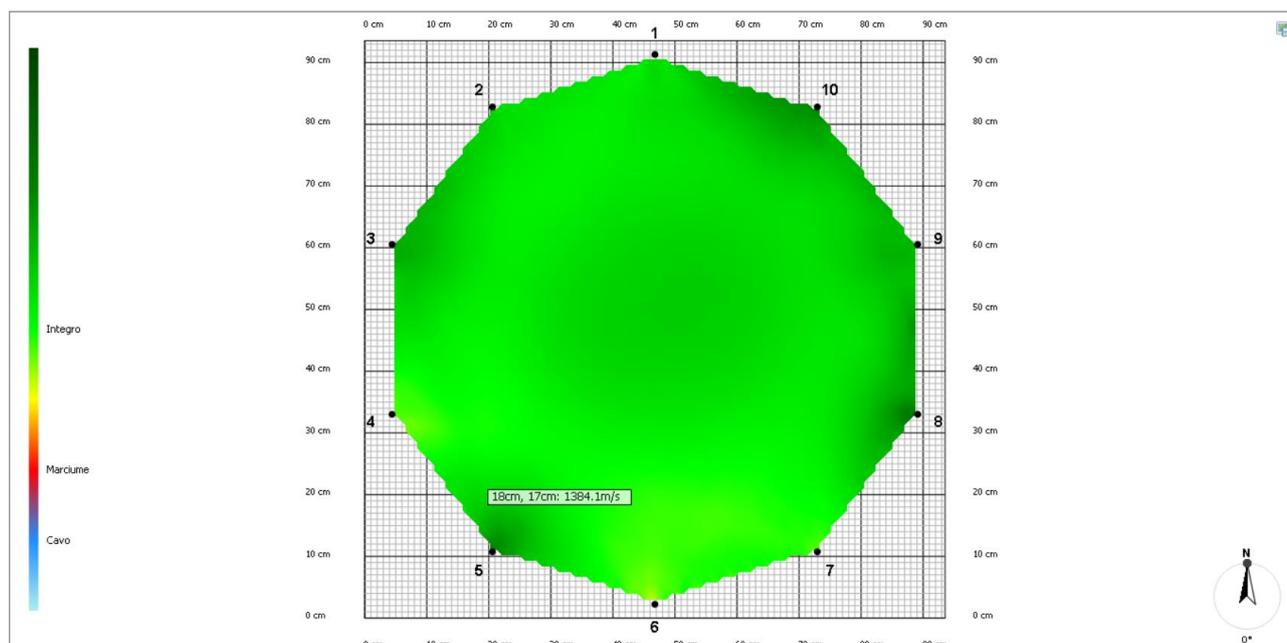
Dalla tomografia, effettuata a 40 cm da terra, risulta che il legno nella sezione in analisi è in buone condizioni (verde).

% legno degradato: 0 %

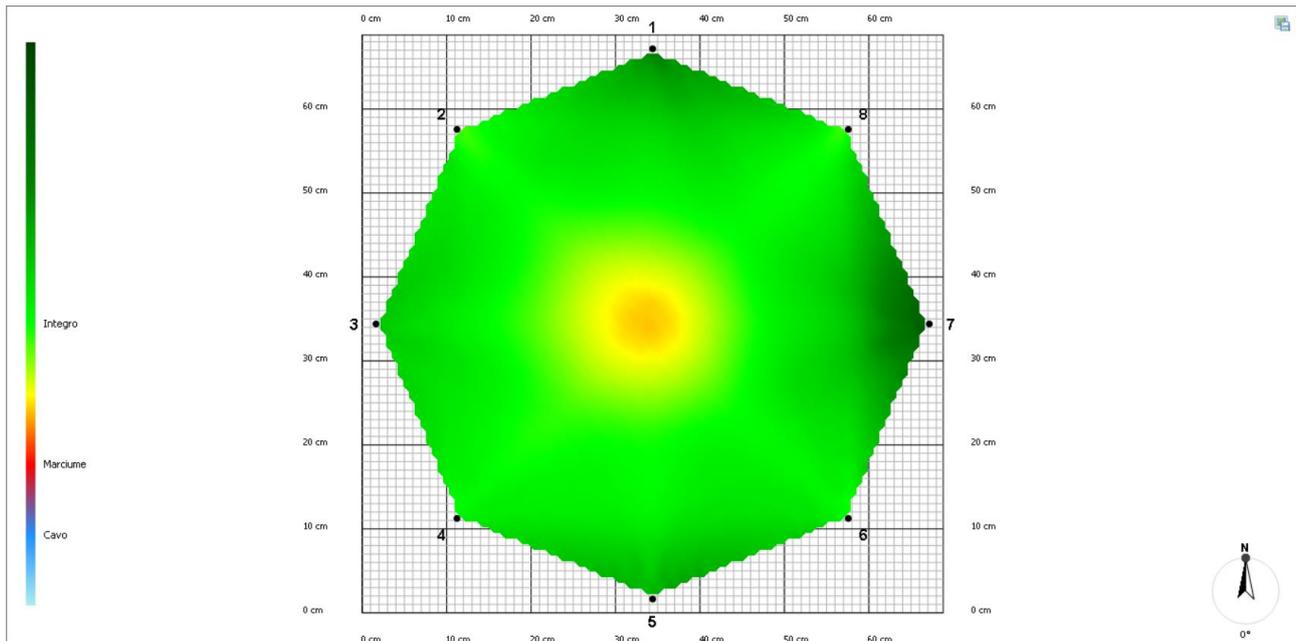
Dalla tomografia, effettuata a 20 cm da terra, risulta che il legno nella sezione in analisi è in buone condizioni (verde), eccetto un lieve principio di degradazione in posizione centrale (giallo).

% legno degradato: 2 %

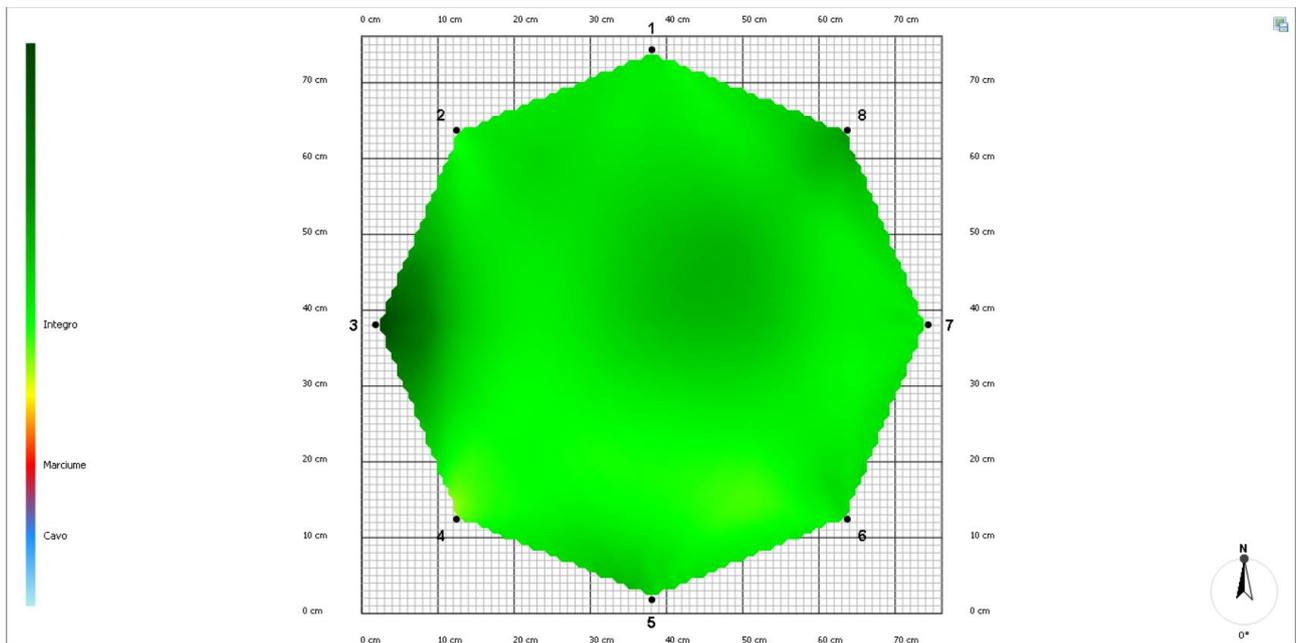
Dalla tomografia, effettuata a 30 cm da terra, risulta che il legno nella sezione in analisi è in buone condizioni (verde).

% legno degradato: 0 %

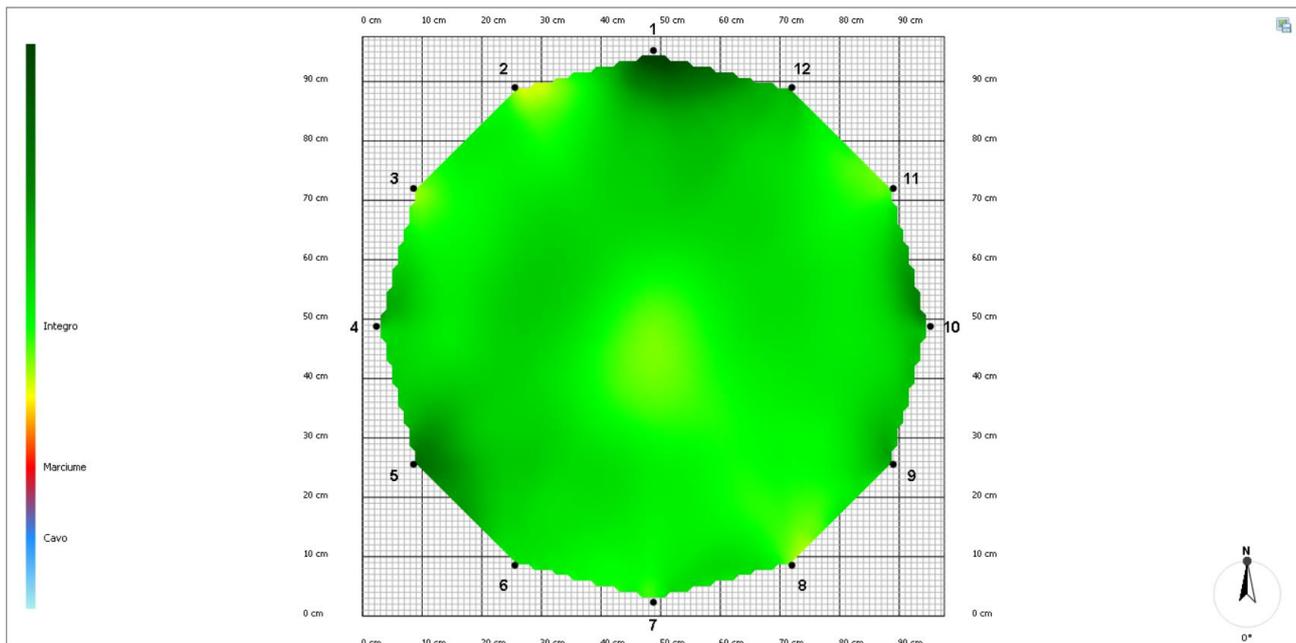
Dalla tomografia, effettuata a 50 cm da terra, risulta che il legno nella sezione in analisi è in buone condizioni (verde).

% legno degradato: 0 %
