Valutazione di stabilità di alcuni esemplari arborei presenti lungo Viale Apua a Pietrasanta (LU).

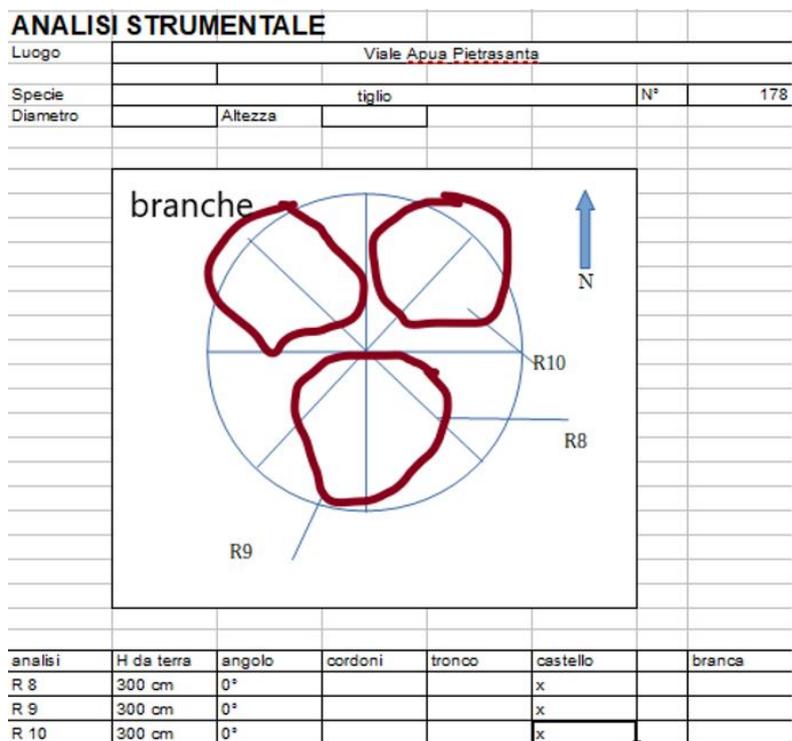
Risultato resistograph:

Orientamento delle 3 prove con dendropenetrometro effettuate sul tiglio n. 178.

Il tracciato n.8 mostra una zona di degradazione all'interno della branca, solo parzialmente compartimentata.

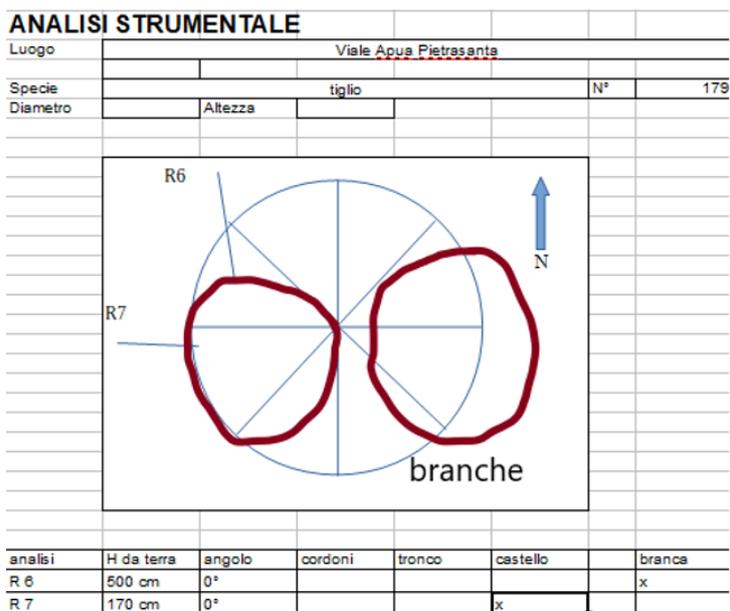
Risultato resistograph:

Orientamento delle 2 prove con dendropenetrometro effettuate sul tiglio n. 179.

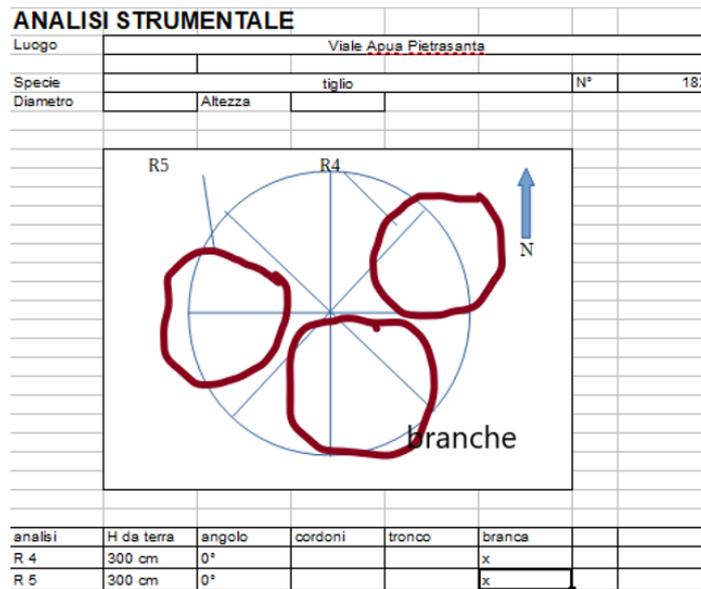
Risultato resistograph:

Orientamento delle 2 prove con dendropenetrometro effettuate sul tiglio n. 182.

Il tracciato n.4, eseguito sulla branca con cavità, mostra la presenza di legno degradato all'interno della branca, ma la degradazione è circoscritta e da una parte compartimentata.

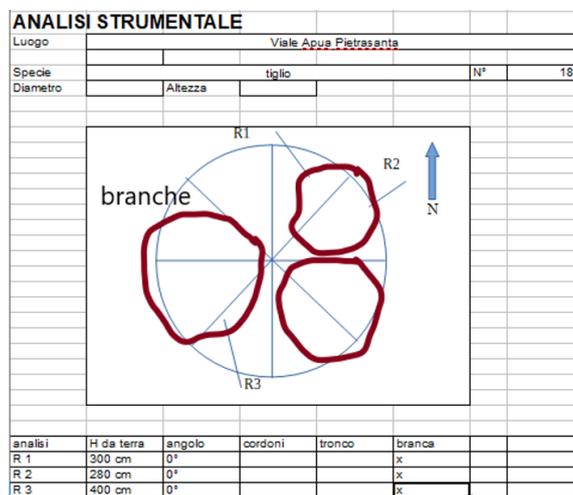
Risultato resistograph:

Orientamento delle 3 prove con dendropenetrometro effettuate sul tiglio n. 183.

I tracciati n° 1 e 2 mostrano un profilo con legno degradato già dopo pochi cm, l'amplitudine è bassa, non arrivando a 40, e questo mostra che anche il legno non degradato ha comunque poca resistenza.
