INDAGINI STRUMENTALI MEDIANTE TOMOGRAFIA SONICA ED ELETTRICA SU N. 33 TIGLI VEGETANTI NELL'ALBERATA STRADALE DI VIALE APUA LATO MONTE

Committente:	Comune di Pietrasanta Piazza Matteotti n. 29 – 55049 Pietrasanta (LU)
Tecnico incaricato:	Dottore Forestale Emiliano SANFILIPPO  
	Livorno, dicembre 2023

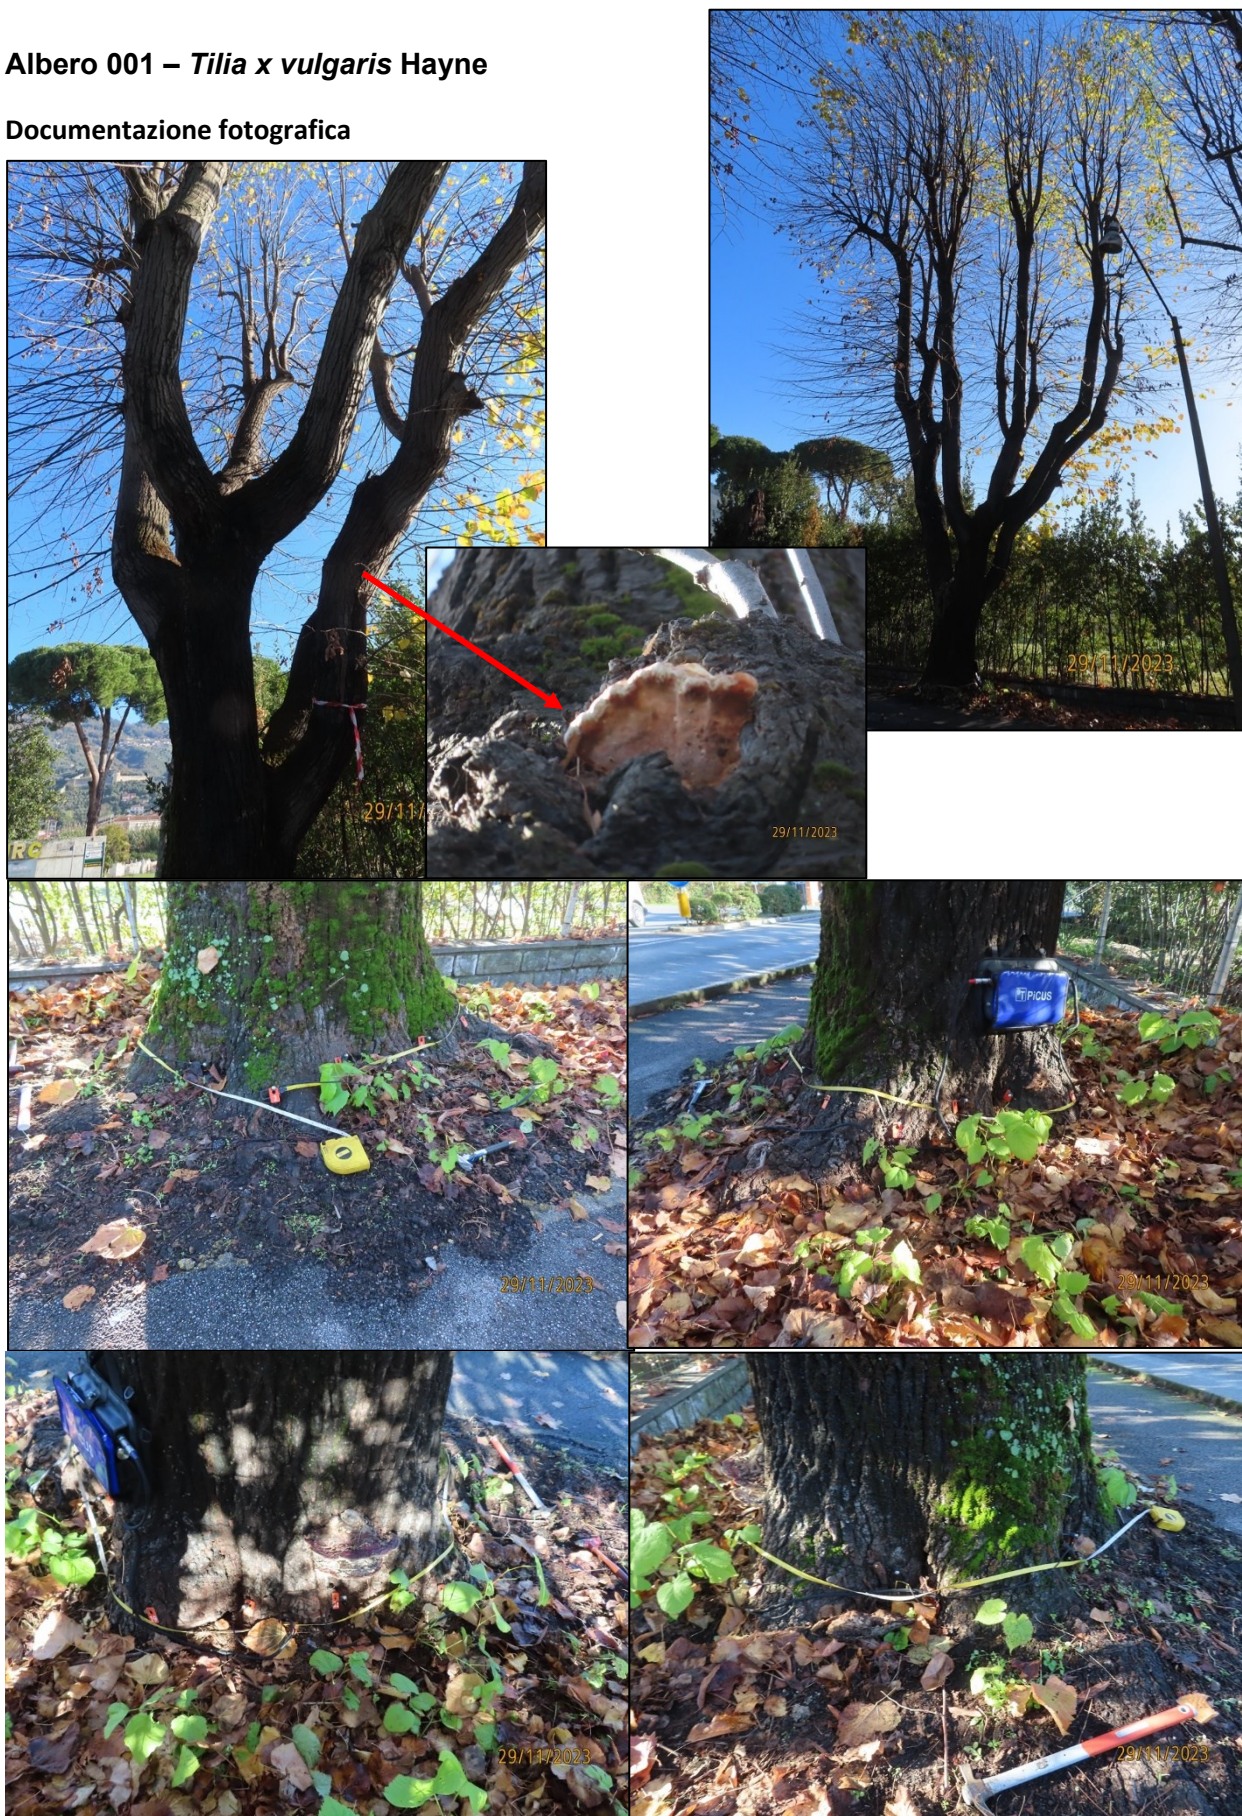
Albero 001 – *Tilia x vulgaris* Hayne

La tomografia sonora eseguita ad un'altezza di 10 cm evidenzia un'ampia area centrale caratterizzata da bassa capacità di trasmissione dell'onda sonora (colore blu e fucsia), attribuibile a processi di decadimento del legno ad opera di funghi agenti della carie in stadio avanzato, circoscritta da aree con velocità del suono alterata (in verde) più o meno sviluppate in relazione alla capacità di compartimentazione dell'infezione fungina. Il resto della sezione mostra elevata velocità di diffusione dell'onda sonora, compatibile con legno resistente. Il difetto appare esteso per il 27% della sezione.

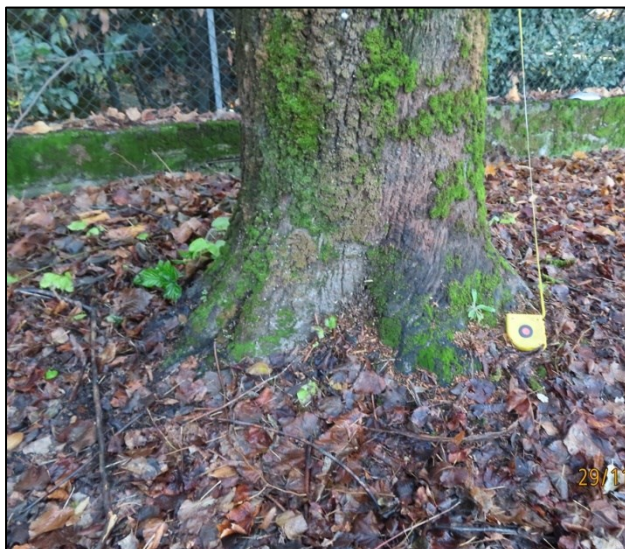
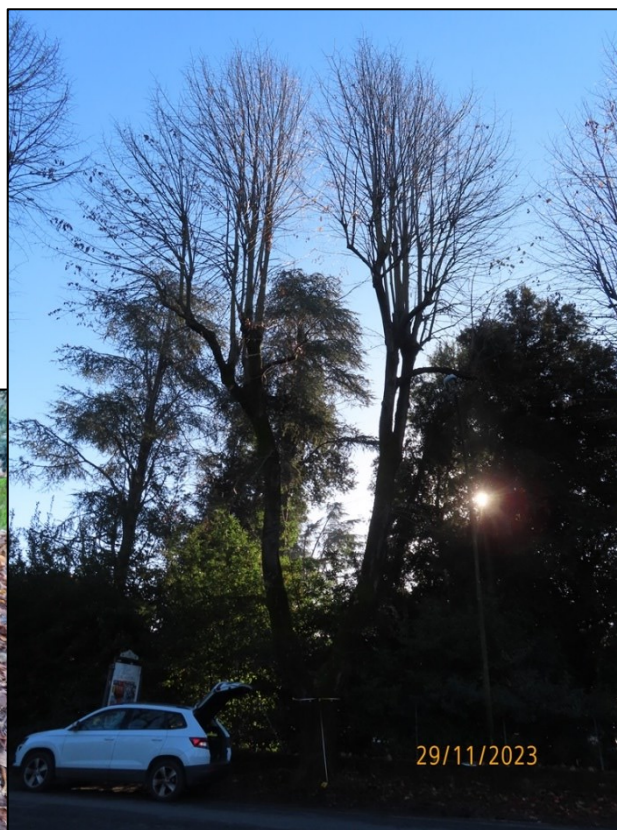
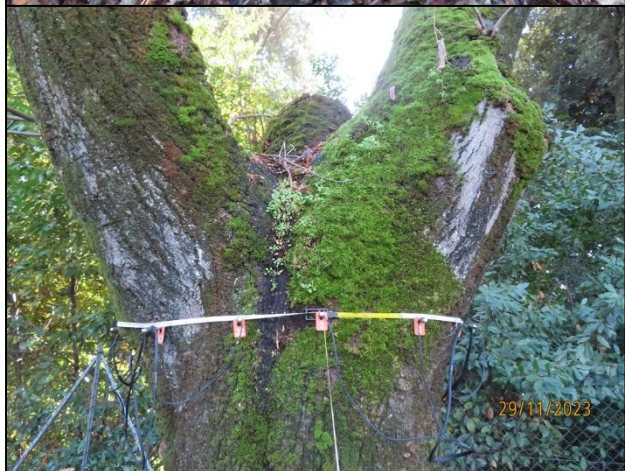
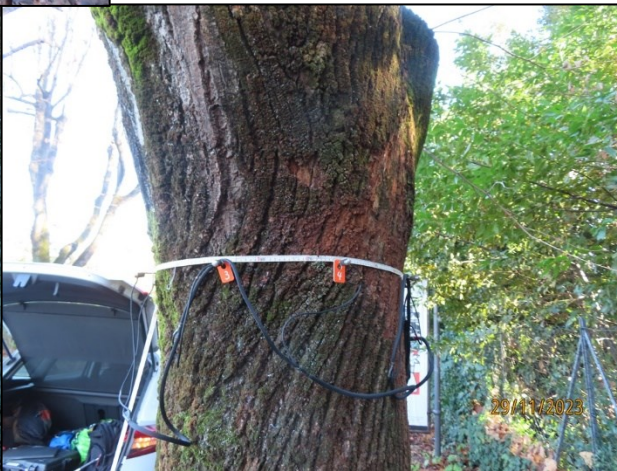
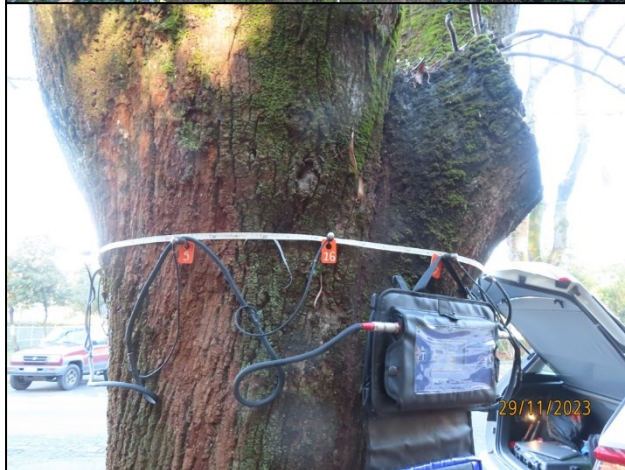
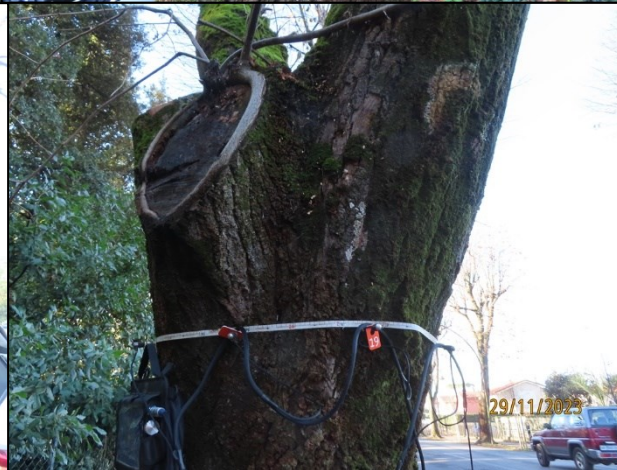
Albero 008 – *Tilia x vulgaris* Hayne

La tomografia sonora eseguita ad un'altezza di 210 cm mostra ristrette aree periferiche tra i sensori 7 e 10 caratterizzate da velocità di diffusione del suono da basse ad alterate, coerenti con processi di carie in discesa dallo sbrancamento pregresso. Il resto della sezione manifesta elevata velocità di trasmissione dell'onda sonora, compatibile con legno sano con elevata capacità di resistenza meccanica per sollecitazioni di tipo flessionale. Il difetto appare esteso per l'1% della sezione.

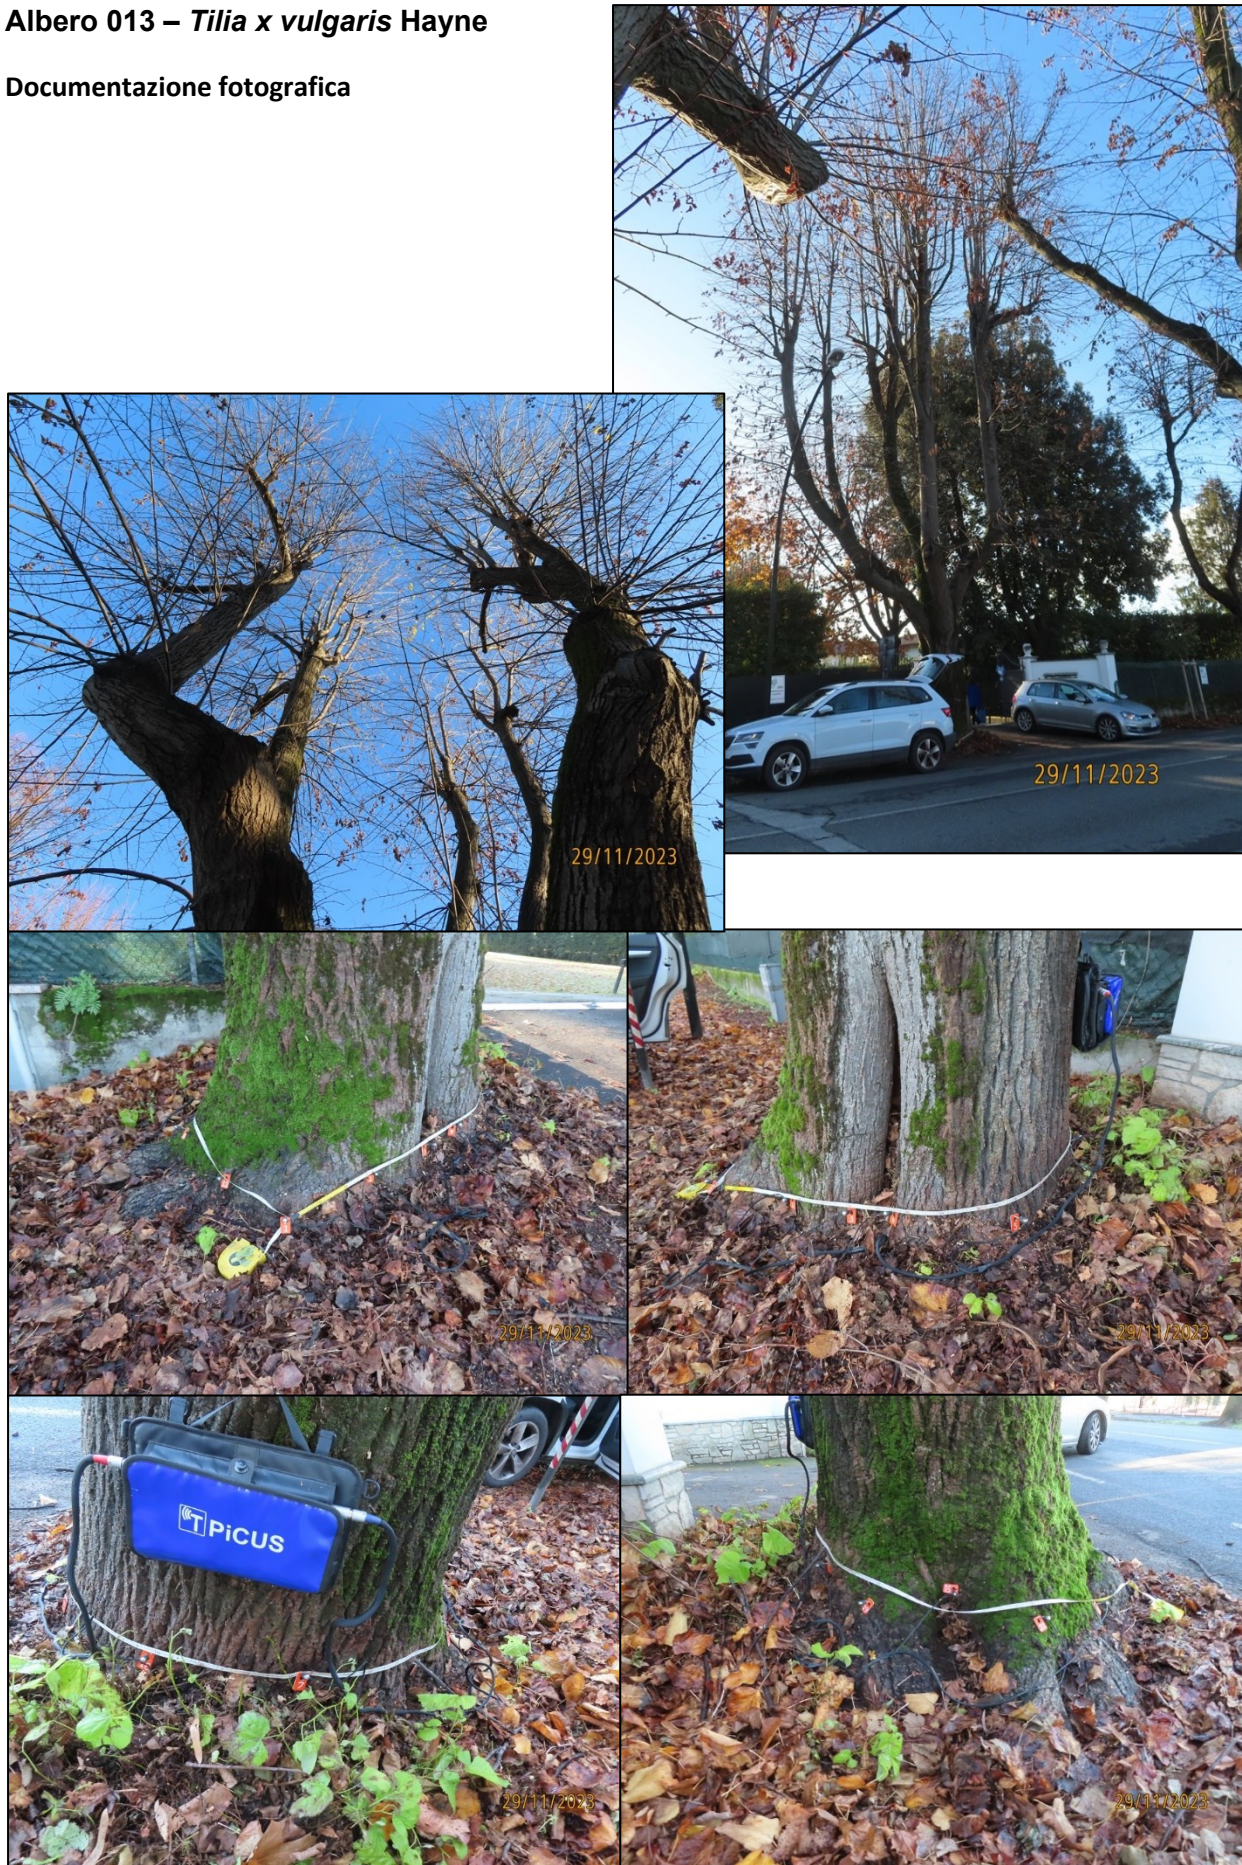
Albero 013 – *Tilia x vulgaris* Hayne

La tomografia sonora eseguita ad un'altezza di 20 cm mostra l'area periferica tra i sensori 3 e 4 caratterizzata da bassa capacità di conduzione dell'onda sonora (colore blu e fucsia), coerente con la cavità visibile e attribuibile a processi di decadimento del legno ad opera di funghi agenti della carie. Il resto della sezione evidenzia elevata velocità di trasmissione del suono (colore marrone), attribuibile a legno sano con ottime capacità di resistenza meccanica a sollecitazioni di flessione. Il difetto si estende per il 4% della sezione

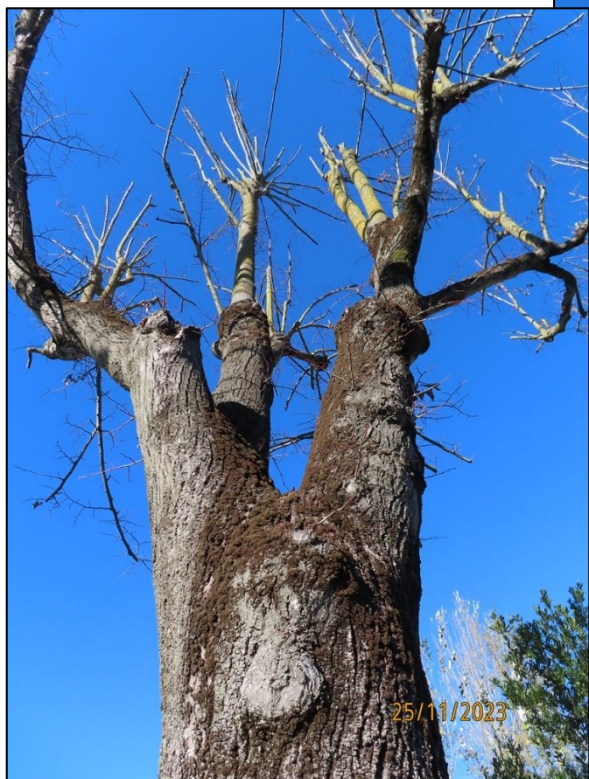
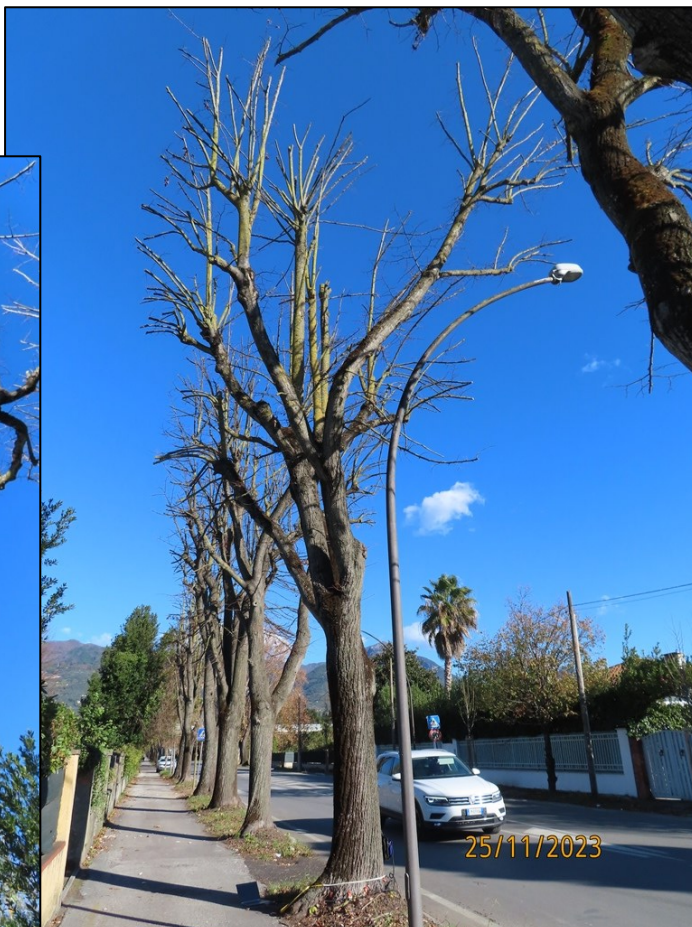
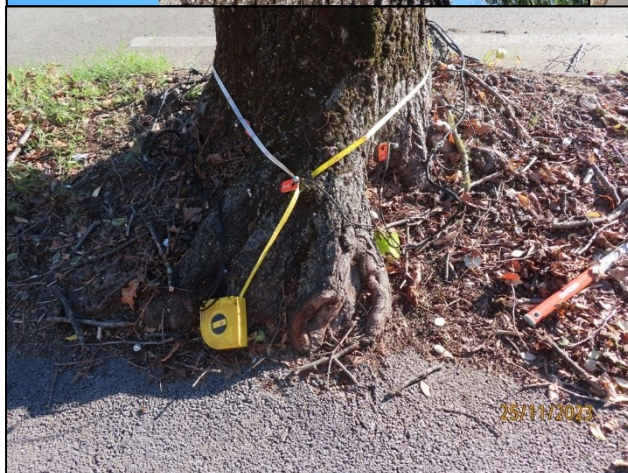
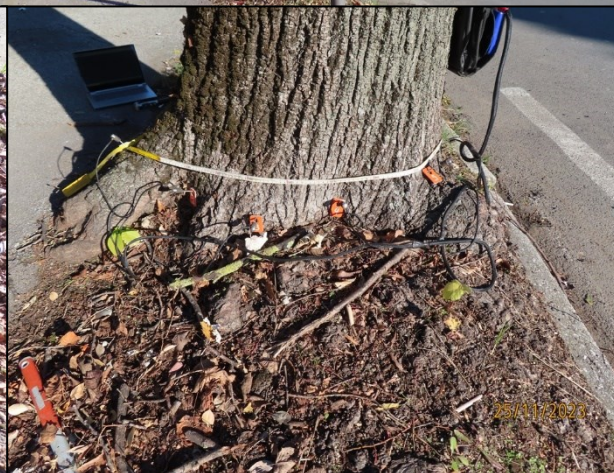
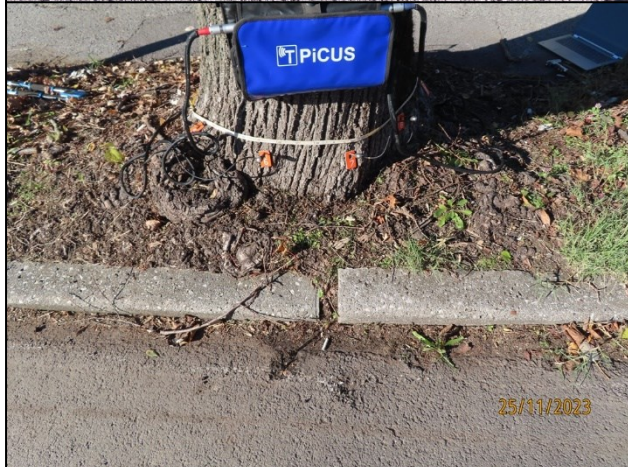
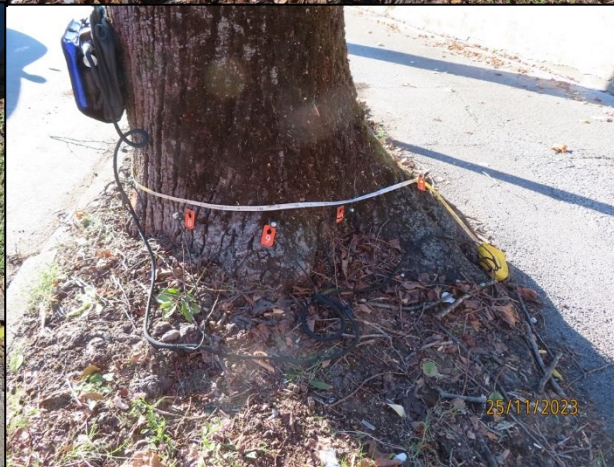
Albero 364 – *Tilia x vulgaris* Hayne

La tomografia sonora eseguita ad un'altezza di 20 cm mostra una piccola area centrale con bassa velocità di diffusione del suono (colore blu e fucsia) circonscritta da aree a capacità di trasmissione sonora alterata (in verde) più o meno estese in relazione alla capacità di compartimentazione dell'infezione fungina. Il resto della sezione è caratterizzato da elevata capacità di conduzione del suono (colore marrone), attribuibile a legno sano dotato di elevata capacità di resistenza meccanica a sollecitazioni di tipo flessionale. Il difetto appare esteso per il 5% della sezione.

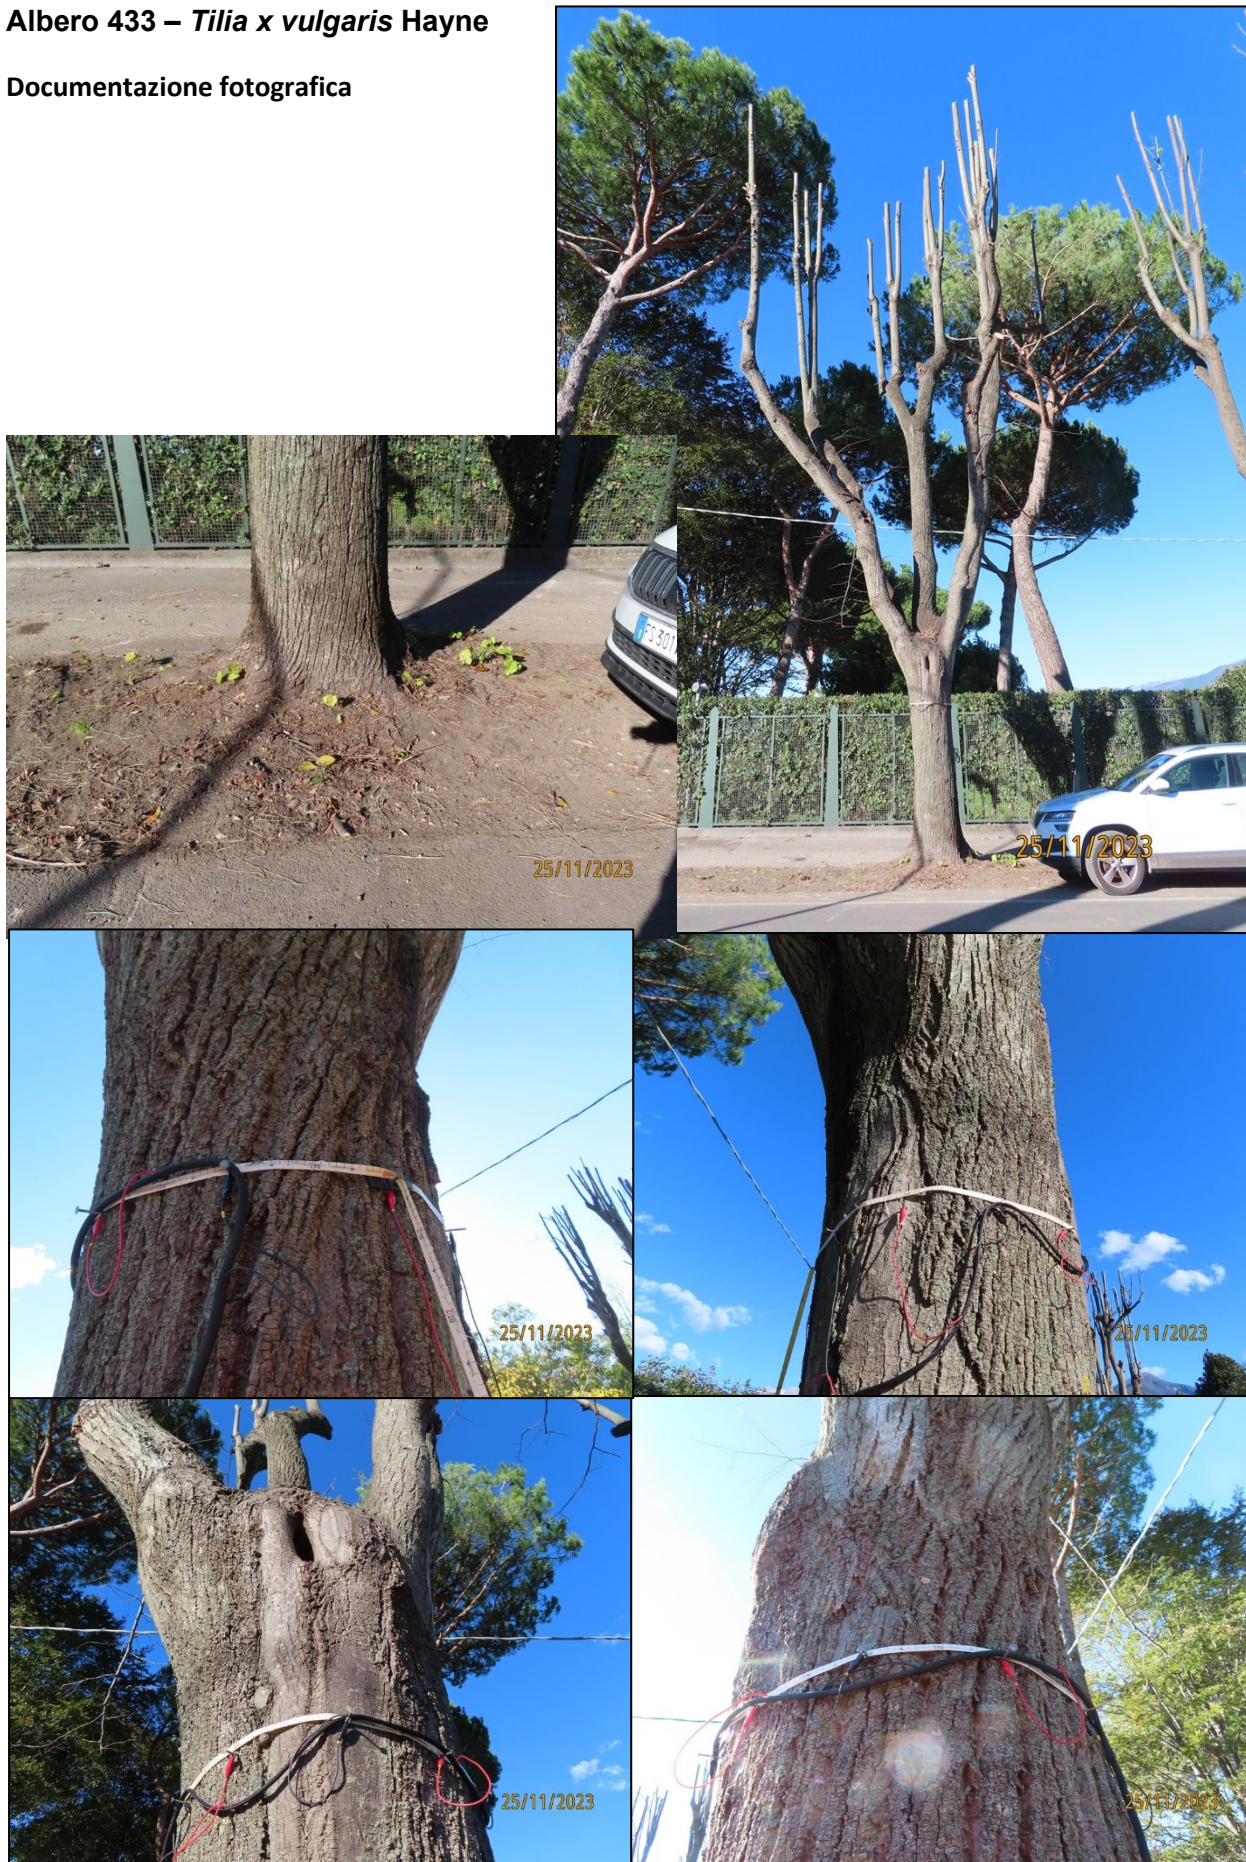
Albero 433 – *Tilia x vulgaris* Hayne

La tomografia elettrica eseguita ad un'altezza di 240 cm mostra in corrispondenza del difetto rilevato al castello un lembo conducibile, coerente con processi di carie attiva e apparentemente ben compartimentati da tessuti resistivi (2). Le aree periferiche più conducibili sono da attribuirsi ai tessuti con prevalente funzione di trasporto della linfa (3), mentre quelli resistivi a funzioni strutturali (4).

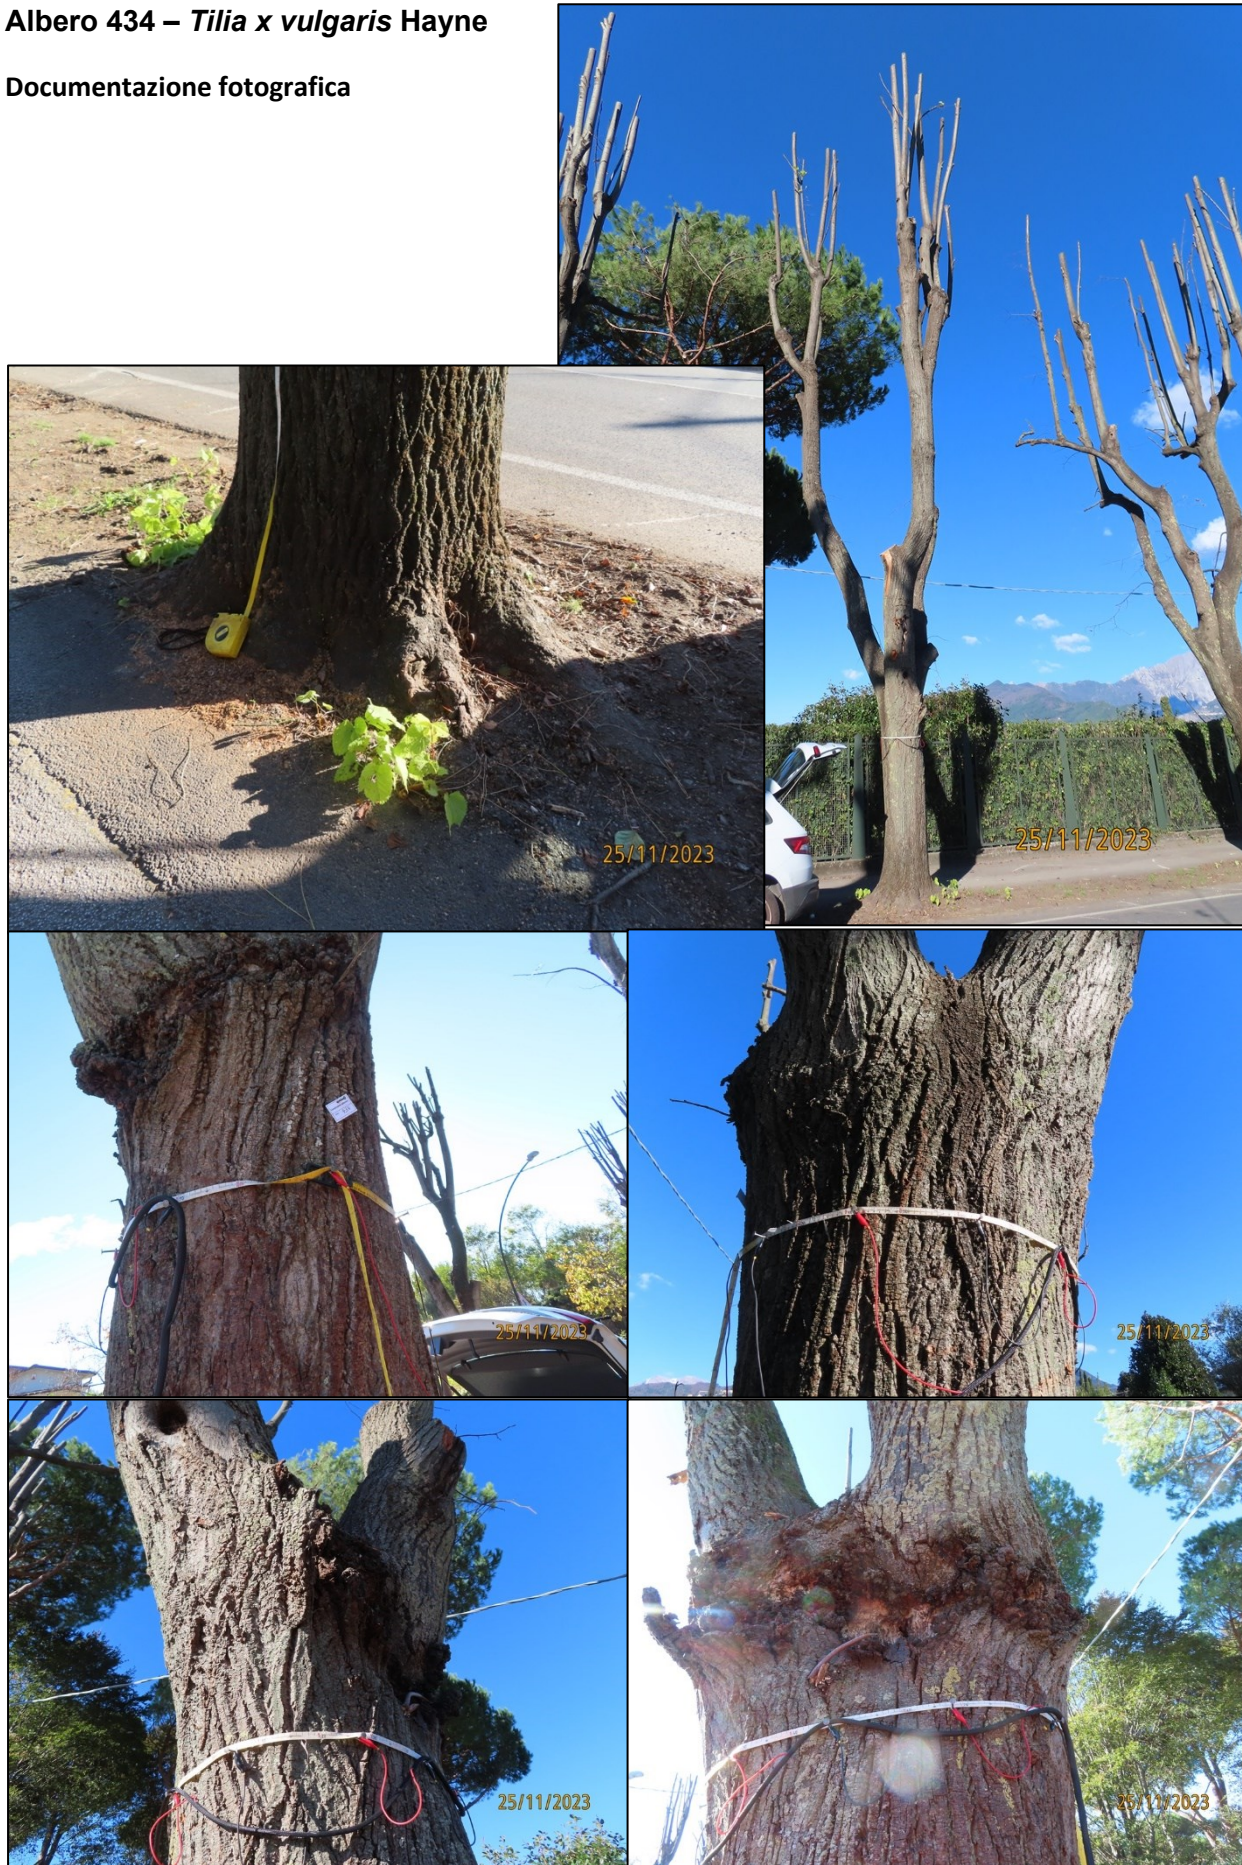
Albero 434 – *Tilia x vulgaris* Hayne

La tomografia elettrica eseguita ad un'altezza di 240 cm mostra in corrispondenza del difetto rilevato al castello un lembo resistivo (1), coerente con la cavità interna, circoscritto da tessuti conducibili nella porzione centrale che possono essere attribuiti a processi di carie attiva (2). Le aree periferiche più conducibili sono da attribuirsi ai tessuti con prevalente funzione di trasporto della linfa (3), mentre quelli resistivi a funzioni strutturali (4).

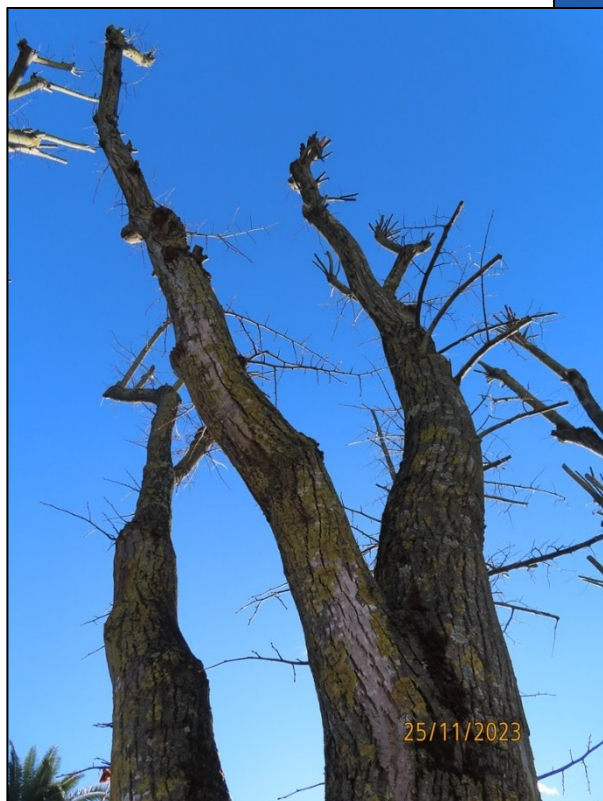
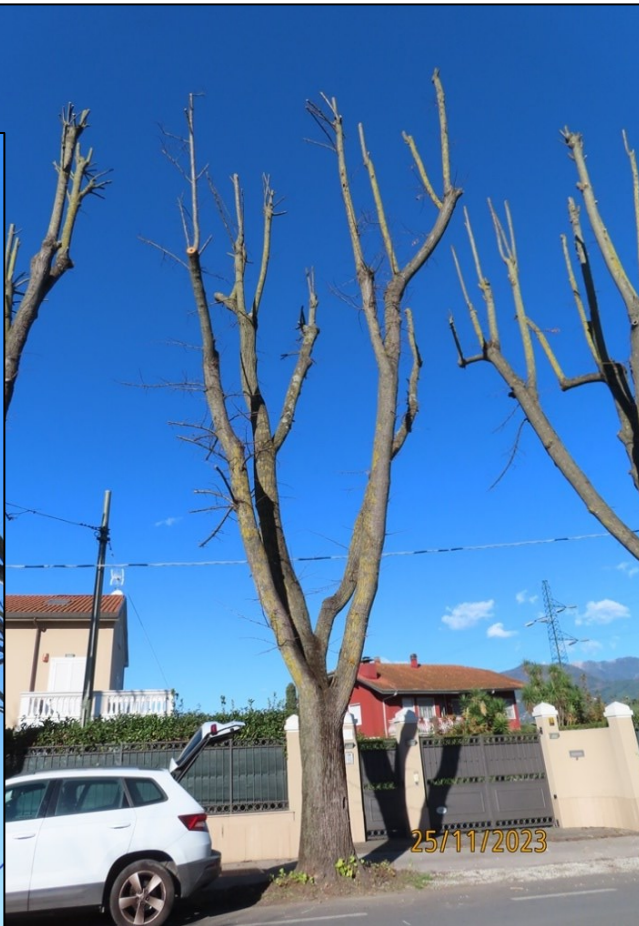
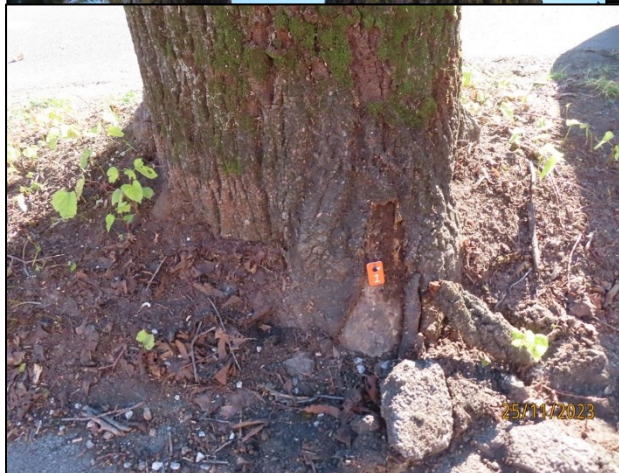
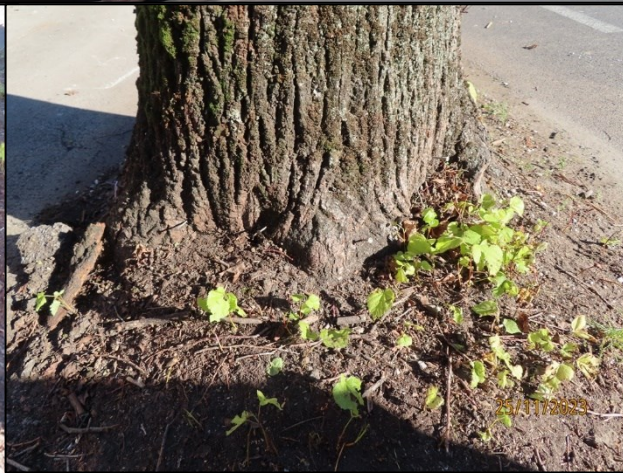
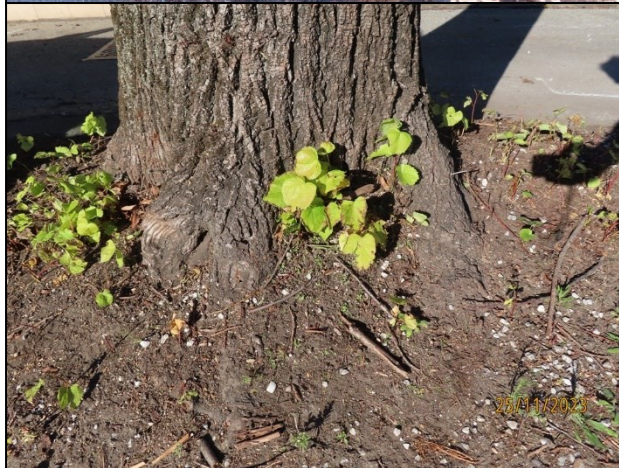
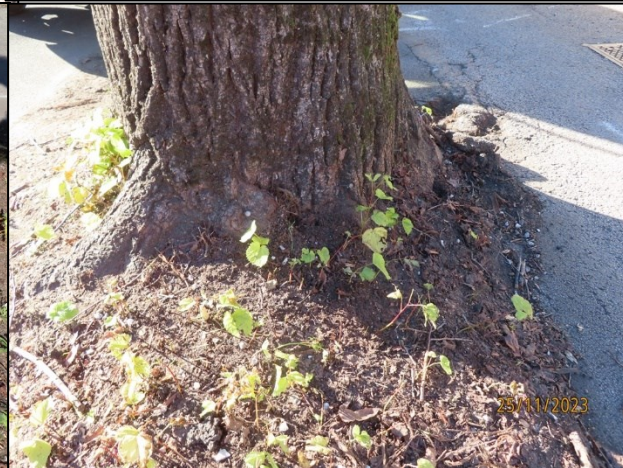
Albero 446 – *Tilia x vulgaris* Hayne

La tomografia sonora eseguita ad un'altezza di 5 cm mostra un'area centrale caratterizzata da bassa capacità di trasmissione dell'onda sonora (colore blu e fucsia), attribuibile a processi di decadimento del legno ad opera di funghi agenti della carie, circoscritta da aree con velocità del suono alterate (in verde) più o meno sviluppate in relazione alla capacità di compartimentazione dell'infezione fungina. Il resto della sezione evidenzia elevata velocità di diffusione del suono, compatibile con legno resistente. Il difetto appare esteso per l'11% della sezione.

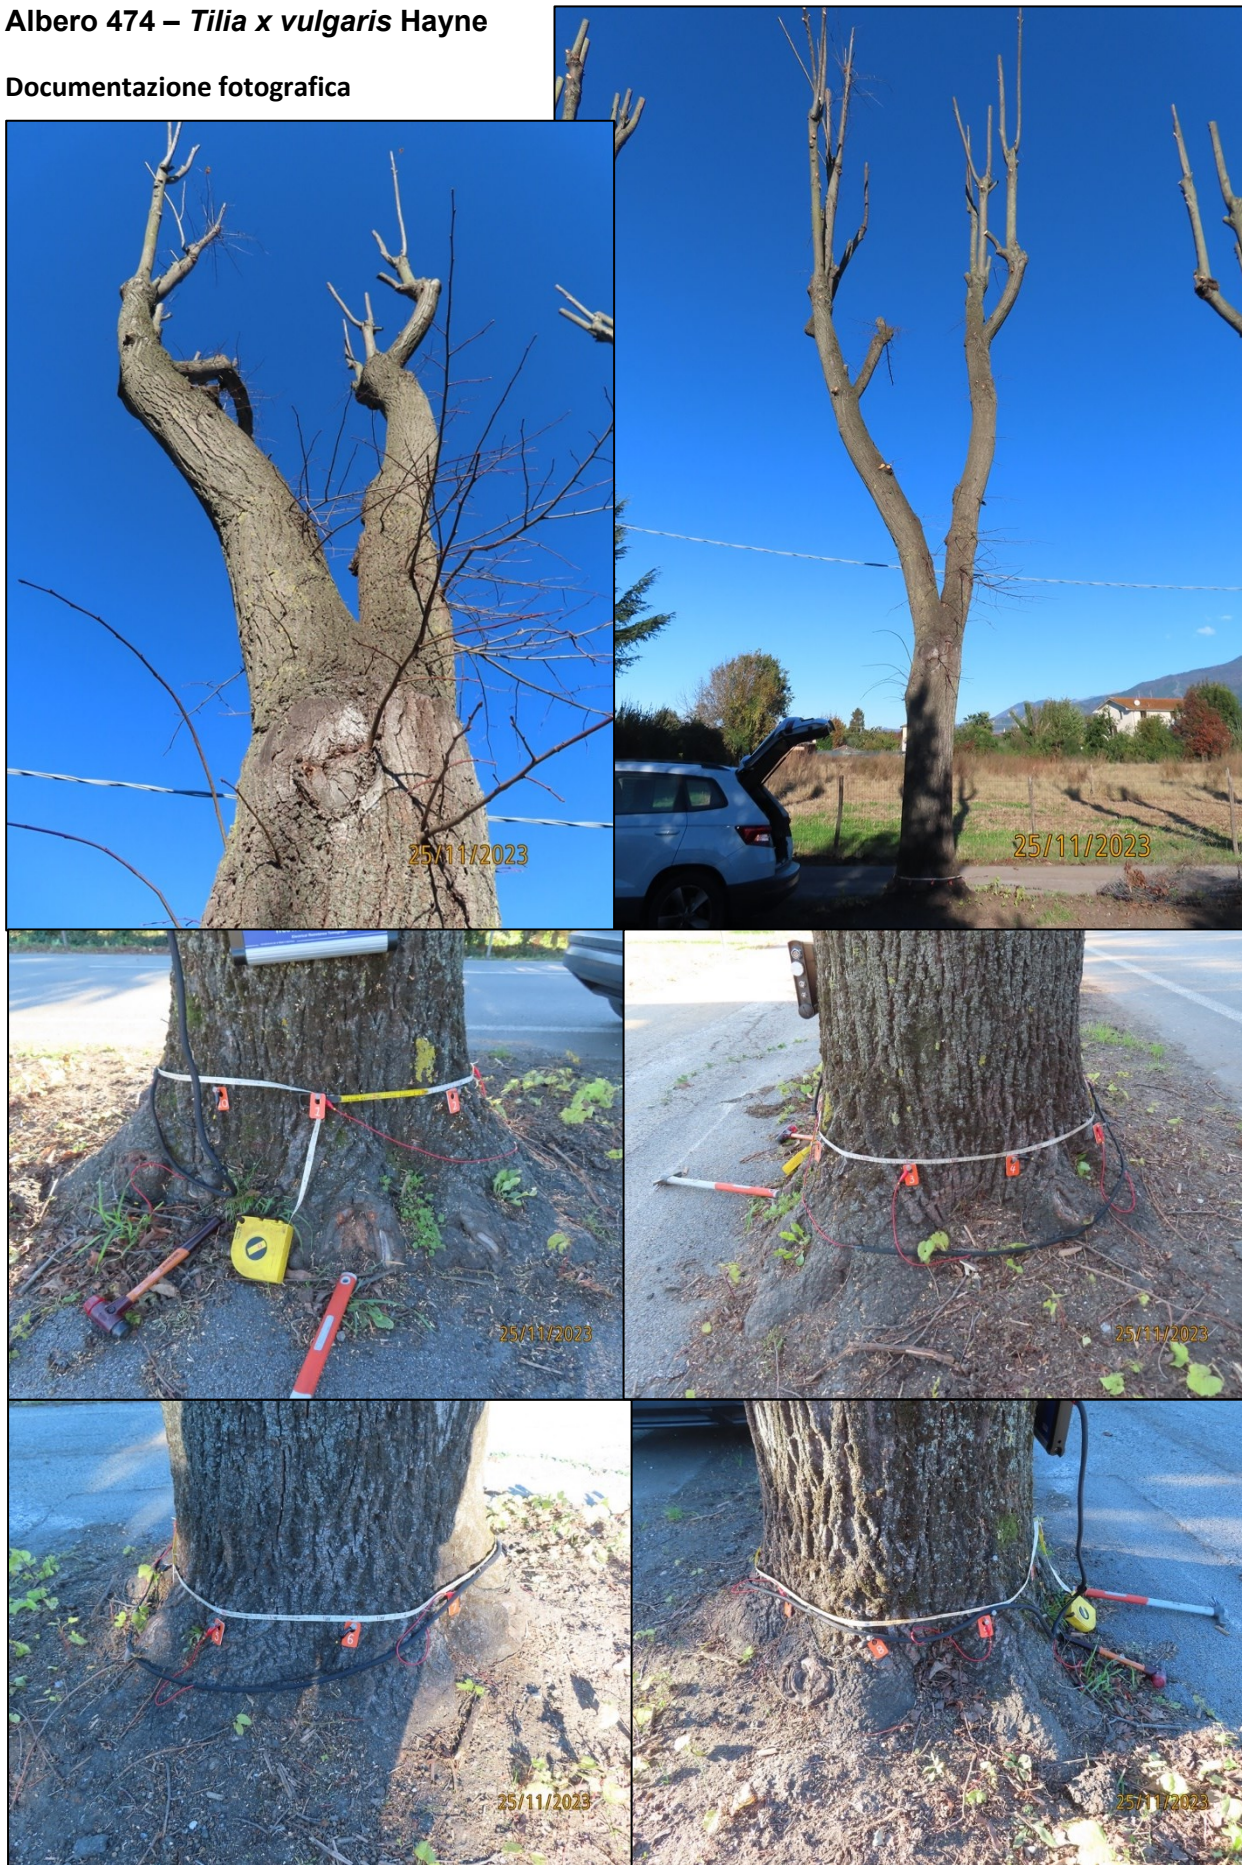
Albero 474 – *Tilia x vulgaris* Hayne

Il tomogramma elettrico, eseguito ad un'altezza di 30 cm, mostra un'ampia area centrale conducibile (1) attribuibile a processi di carie incipiente o in risalita dall'apparato radicale centrale. Le porzioni periferiche più conducibili (2) sono deputate principalmente al trasporto della linfa, mentre quelle più resistive (3) sono deputate ad una primaria funzione di sostegno strutturale.

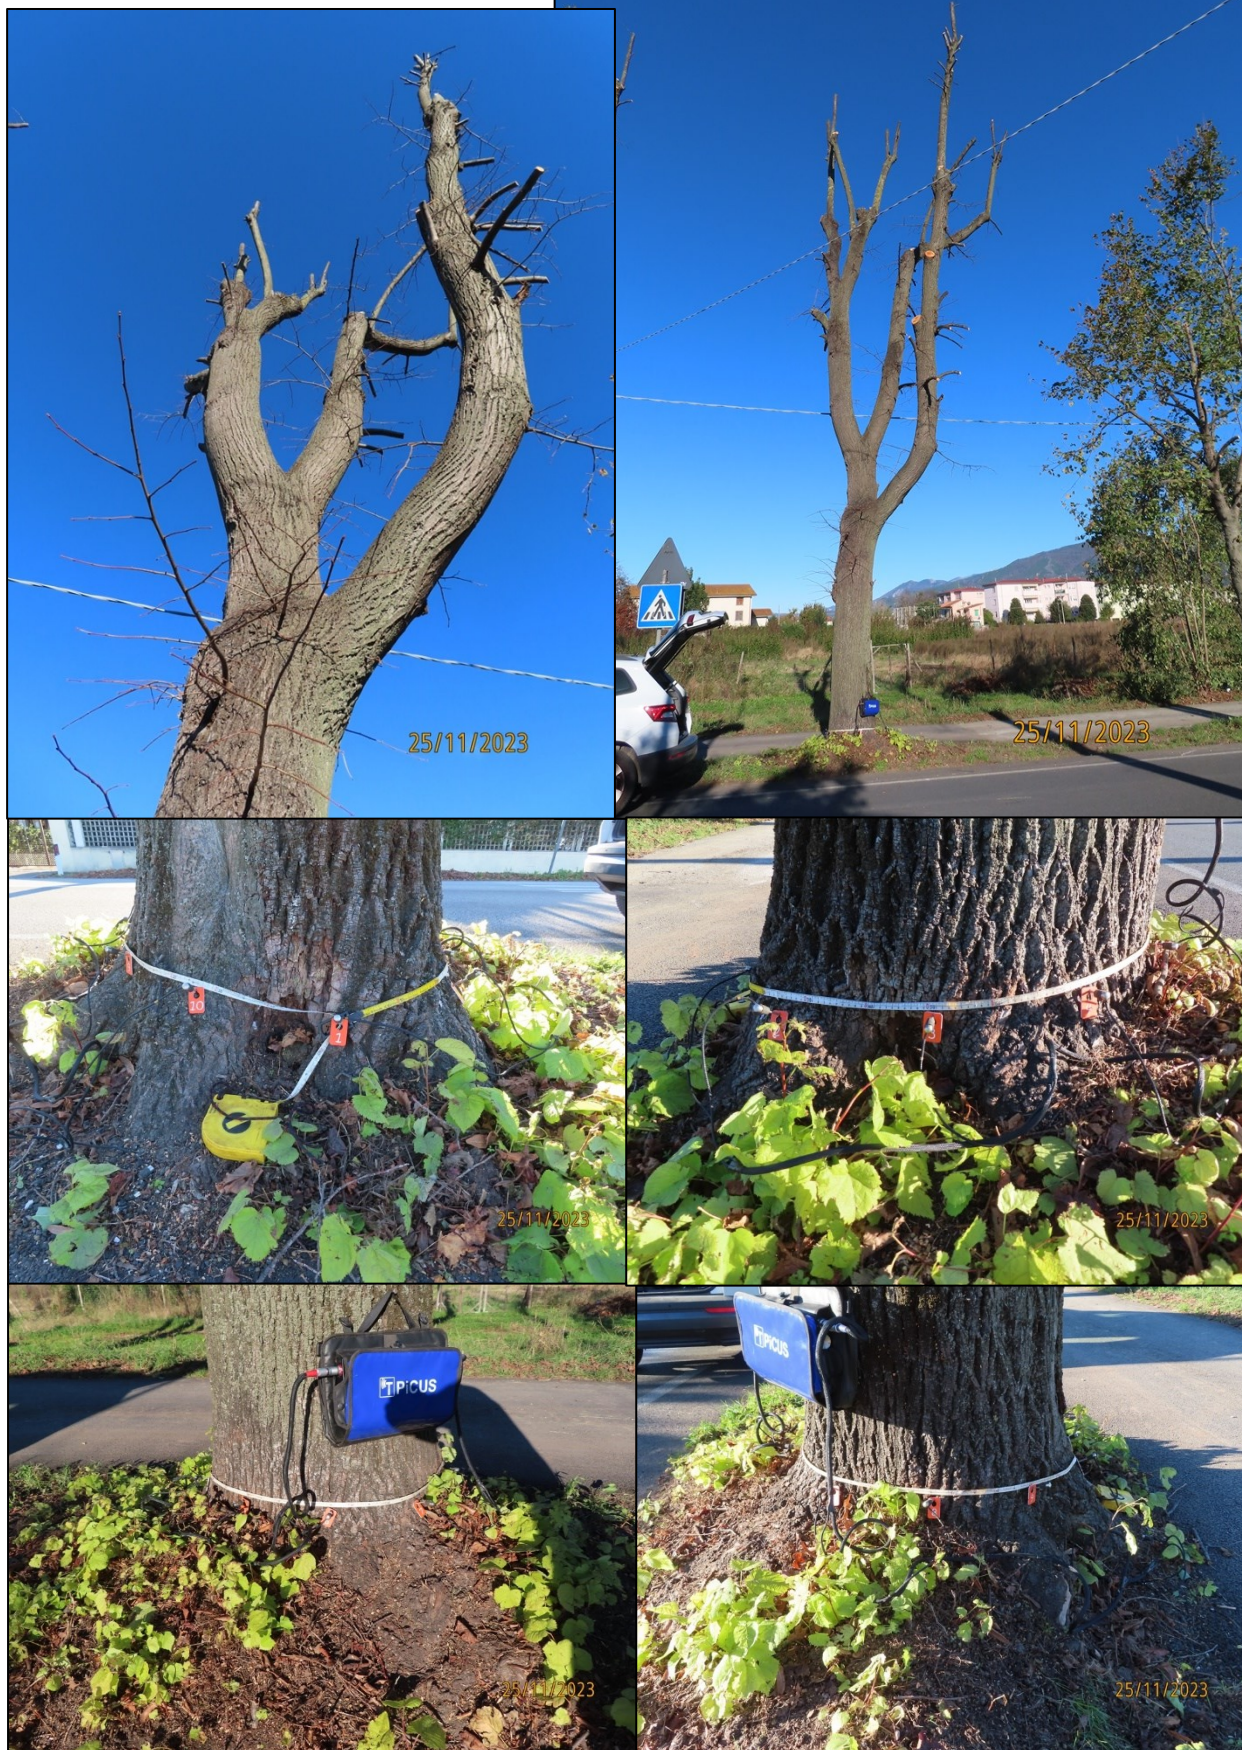
Albero 483 – *Tilia x vulgaris* Hayne

La tomografia sonora eseguita ad un'altezza di 10 cm mostra la porzione centrale caratterizzata da una matrice non omogenea con velocità di diffusione del suono da basse ad alterate, coerenti con processi di carie in stadio iniziale, connesse all'apertura tra i sensori 10 e 1. Il resto della sezione manifesta elevata velocità di conduzione dell'onda sonora, coerente con legno sano con alta capacità di resistenza meccanica per sollecitazioni di flessione. Il difetto appare esteso per l'8% della sezione.
