INDAGINI STRUMENTALI MEDIANTE TOMOGRAFIA SONICA ED ELETTRICA SU N. 33 TIGLI VEGETANTI NELL'ALBERATA STRADALE DI VIALE APUA LATO MONTE

Committente:	Comune di Pietrasanta Piazza Matteotti n. 29 – 55049 Pietrasanta (LU)
Tecnico incaricato:	Dottore Forestale Emiliano SANFILIPPO  
	Livorno, dicembre 2023

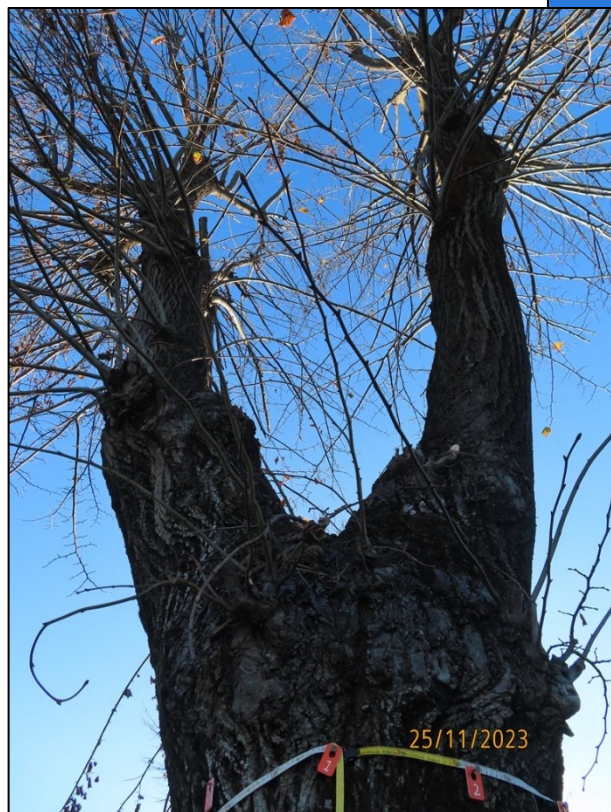
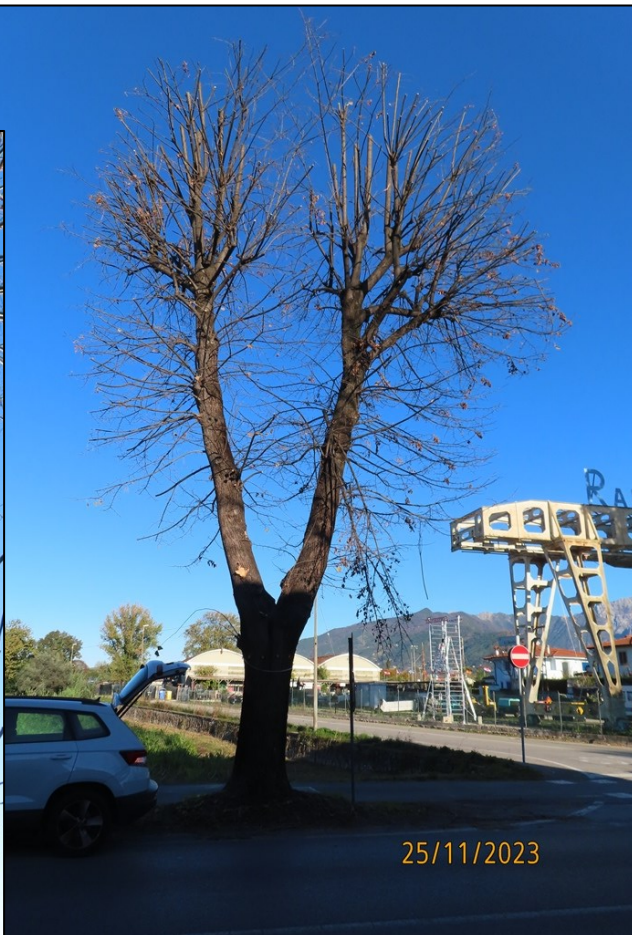
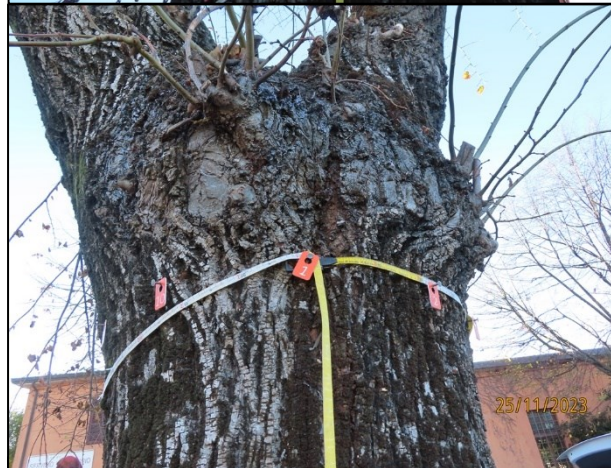
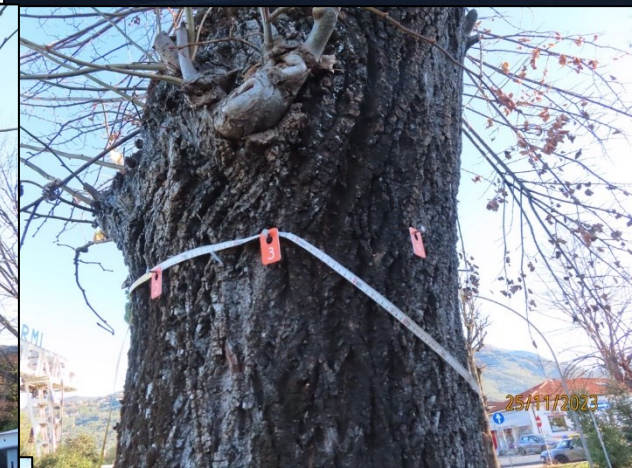
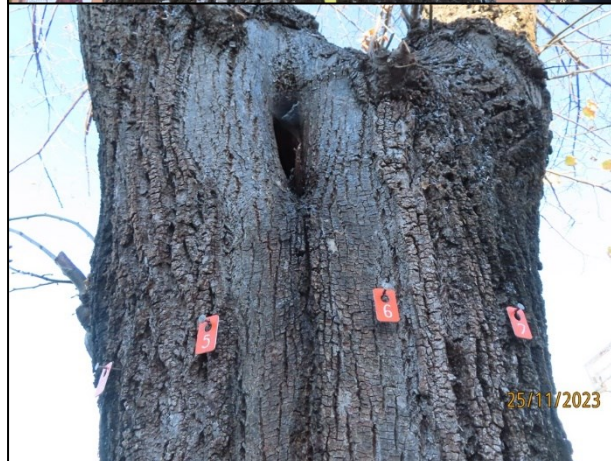
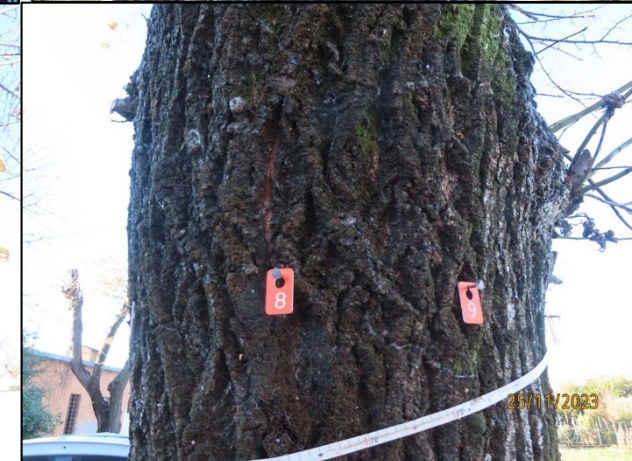
Albero 528 – *Tilia x vulgaris* Hayne

La tomografia sonora eseguita ad un'altezza di 230 cm evidenzia un'ampia area centrale caratterizzata da bassa capacità di trasmissione dell'onda sonora (colore blu e fucsia), attribuibile a processi di decadimento del legno ad opera di funghi agenti della carie in stadio avanzato, circondata da aree con velocità del suono alterata (in verde) più o meno sviluppate in relazione alla capacità di compartimentazione dell'infezione fungina. Il resto della sezione mostra elevata velocità di diffusione dell'onda sonora, compatibile con legno resistente. Il difetto appare esteso per il 24% della sezione

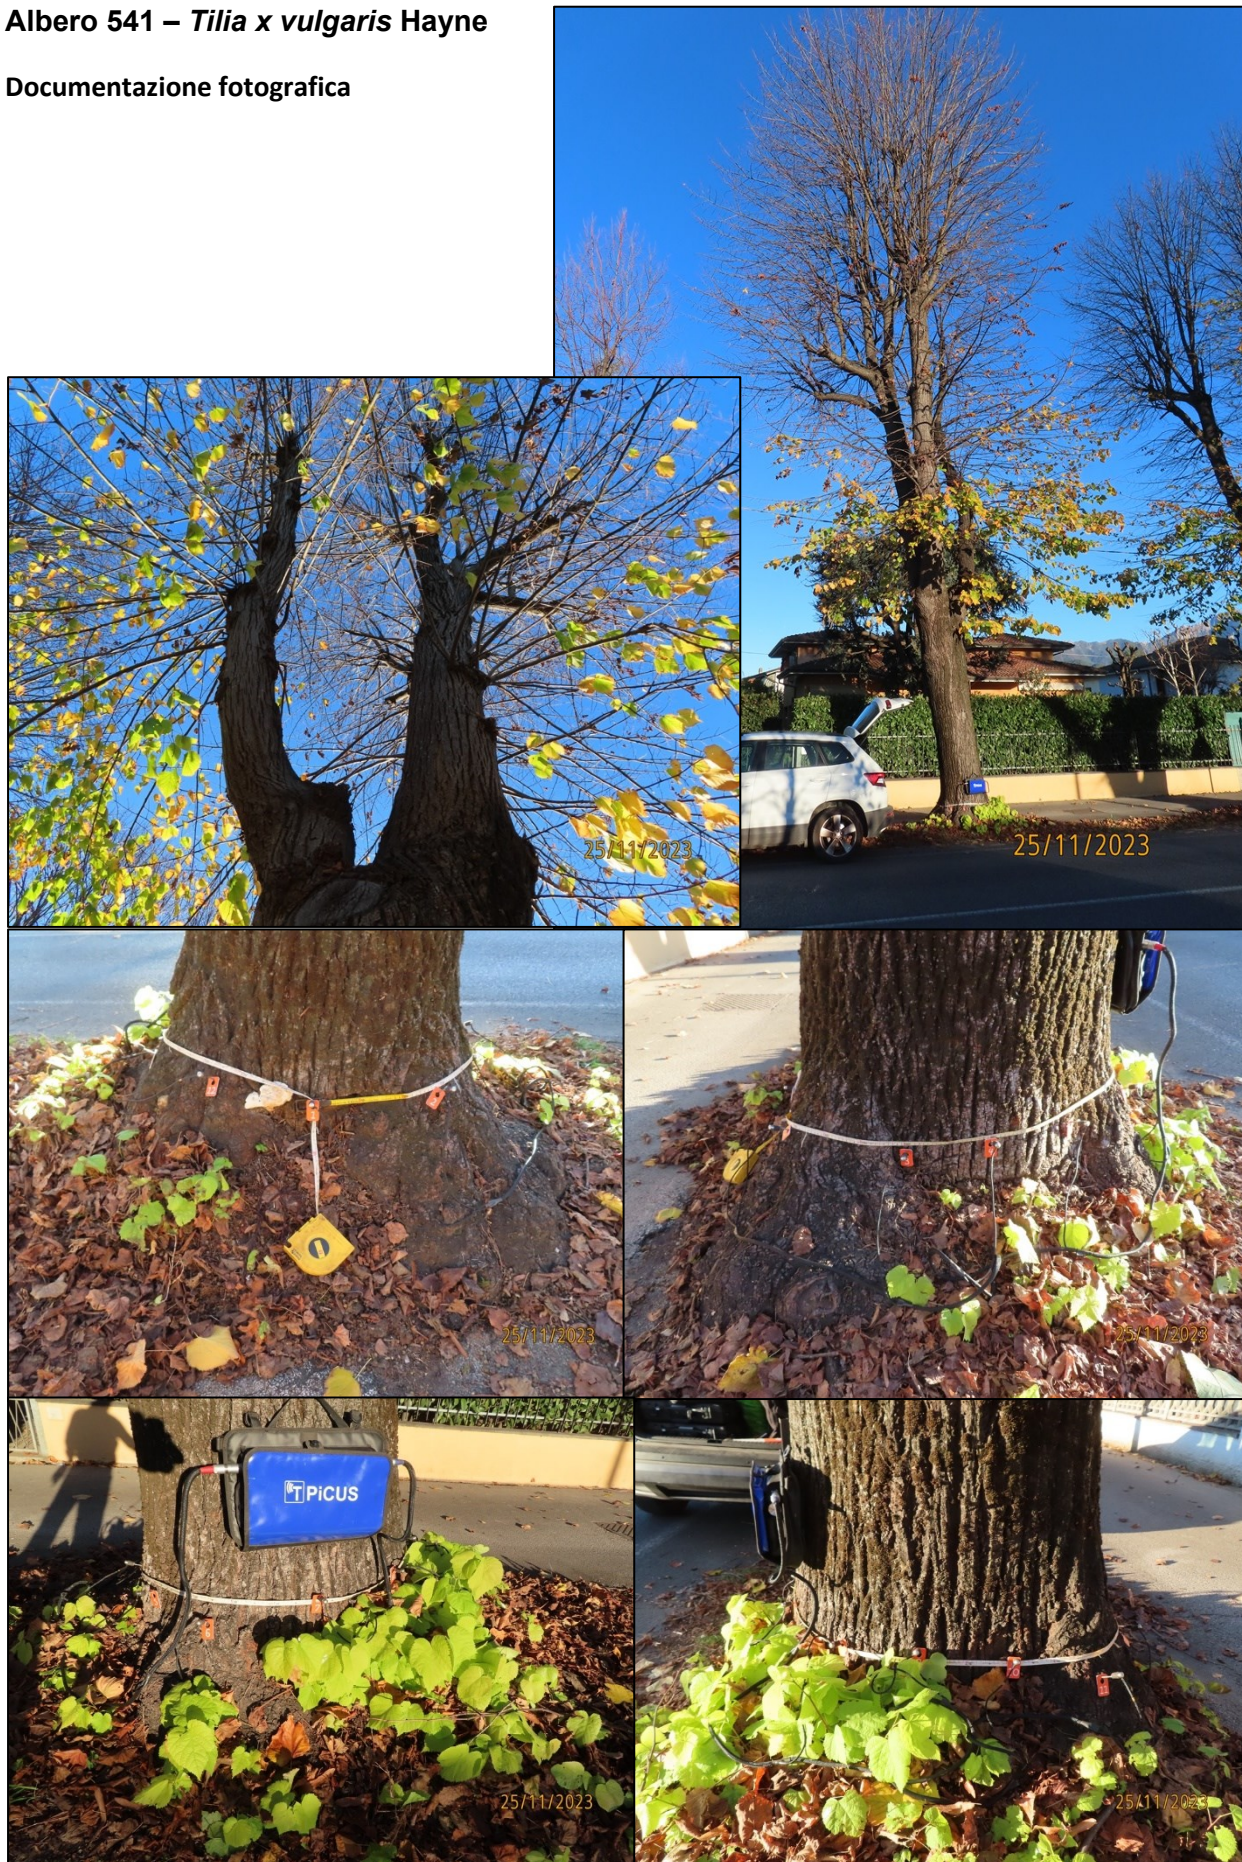
Albero 541 – *Tilia x vulgaris* Hayne

La tomografia sonora eseguita ad un'altezza di 30 cm mostra un'area centrale caratterizzata da bassa capacità di trasmissione dell'onda sonora (colore blu e fucsia), attribuibile a processi di decadimento del legno ad opera di funghi agenti della carie, circoscritta da aree con velocità del suono alterate (in verde) più o meno sviluppate in relazione alla capacità di compartimentazione dell'infezione fungina. Il resto della sezione evidenzia elevata velocità di diffusione del suono, compatibile con legno resistente. Il difetto appare esteso per il 21% della sezione.

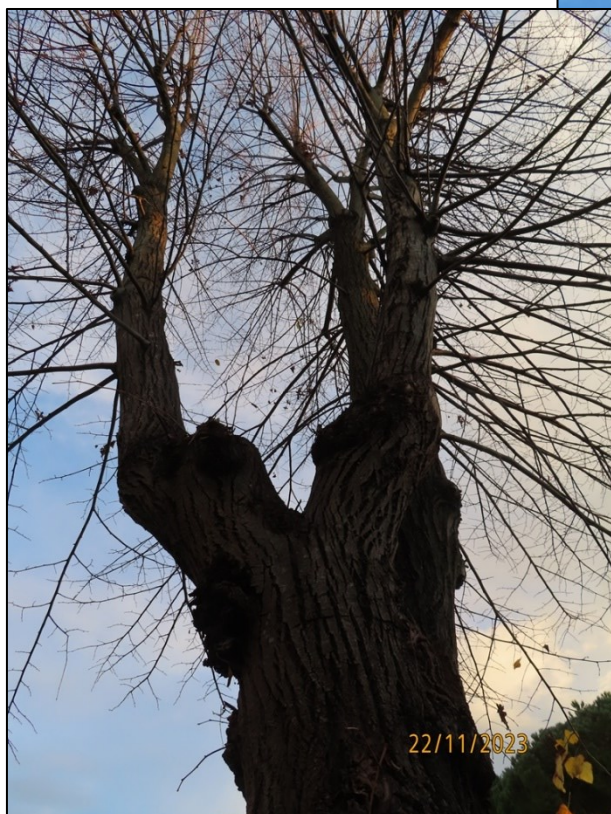
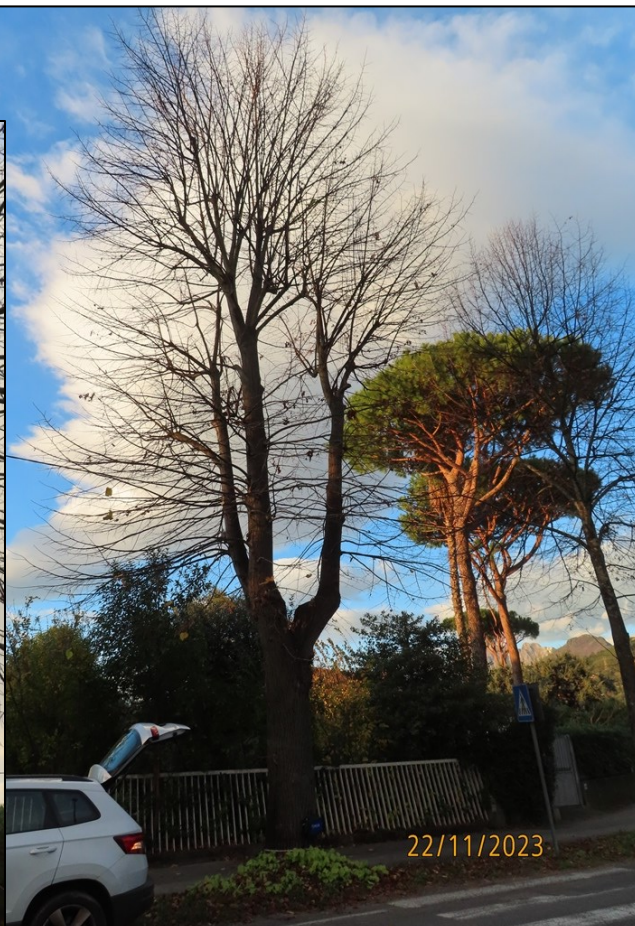
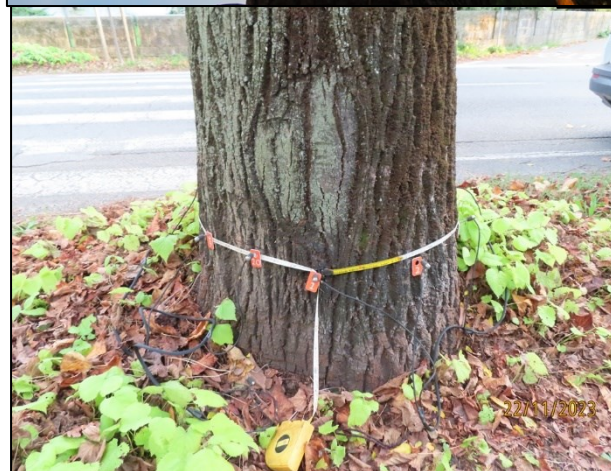
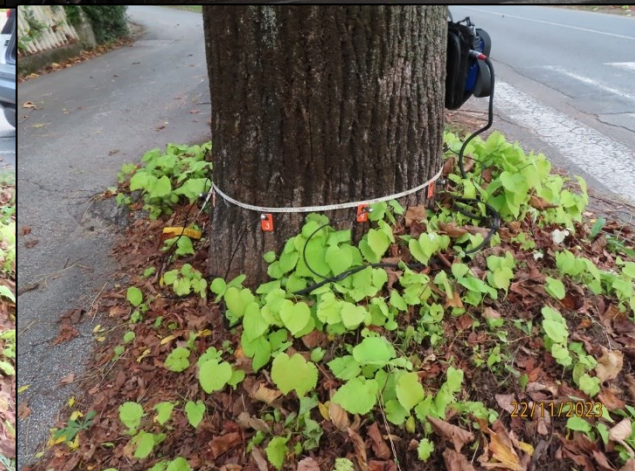
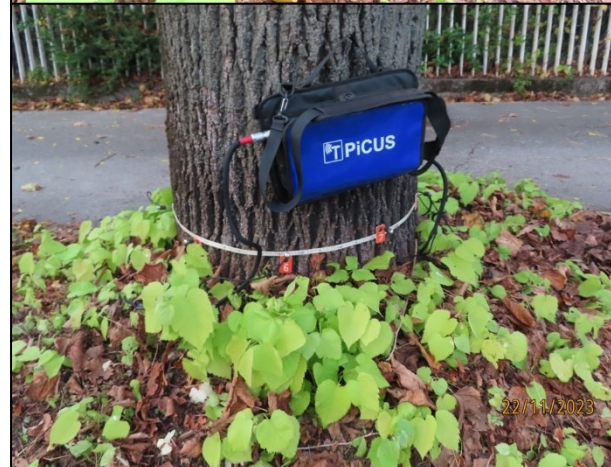
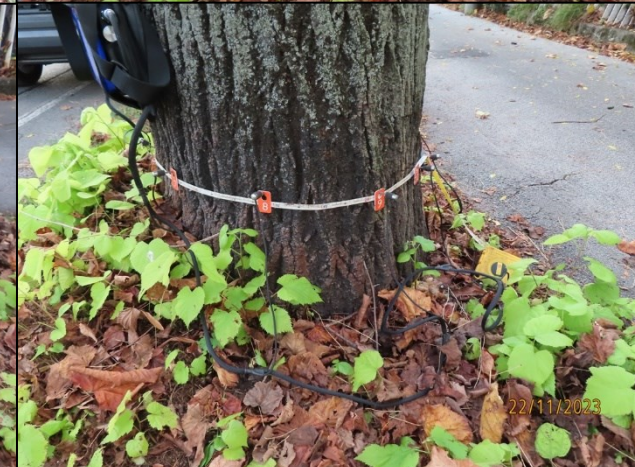
Albero 550 – *Tilia x vulgaris* Hayne

La tomografia sonora eseguita ad un'altezza di 50 cm mostra un'area centrale caratterizzata da bassa capacità di trasmissione dell'onda sonora (colore blu e fucsia), attribuibile a processi di decadimento del legno ad opera di funghi agenti della carie, circoscritta da aree con velocità del suono alterate (in verde) più o meno sviluppate in relazione alla capacità di compartimentazione dell'infezione fungina. Il resto della sezione evidenzia elevata velocità di diffusione del suono, compatibile con legno resistente. Il difetto appare esteso per il 11% della sezione.

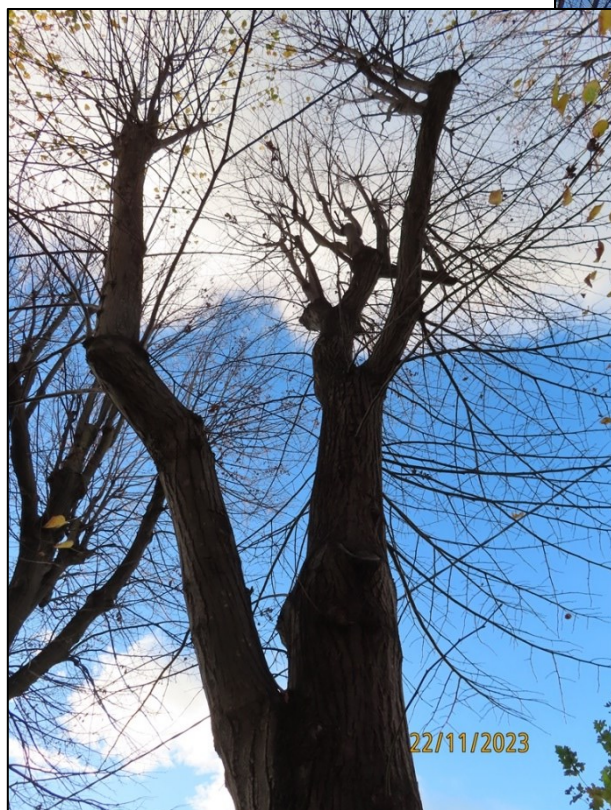
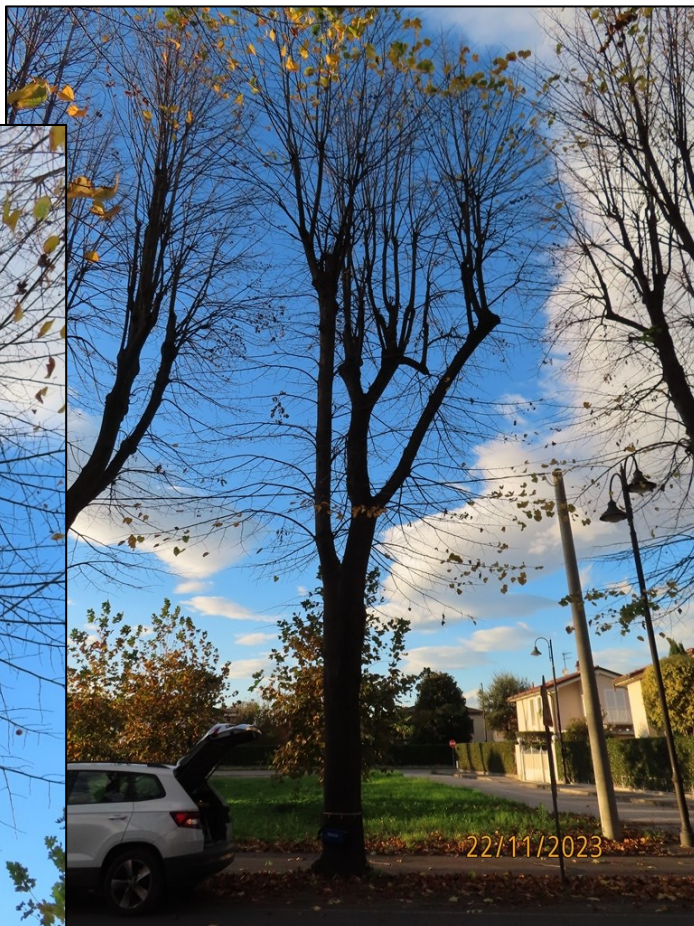
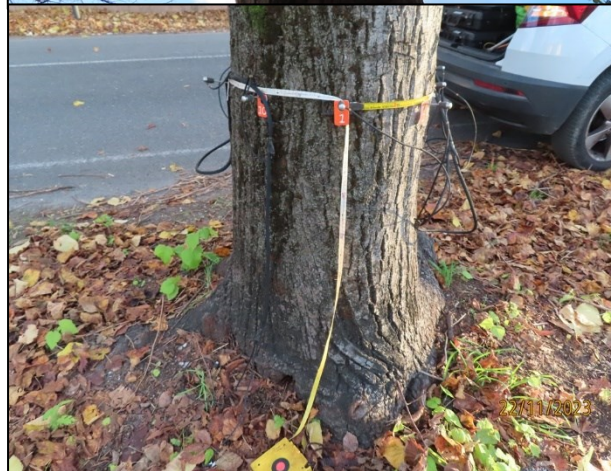
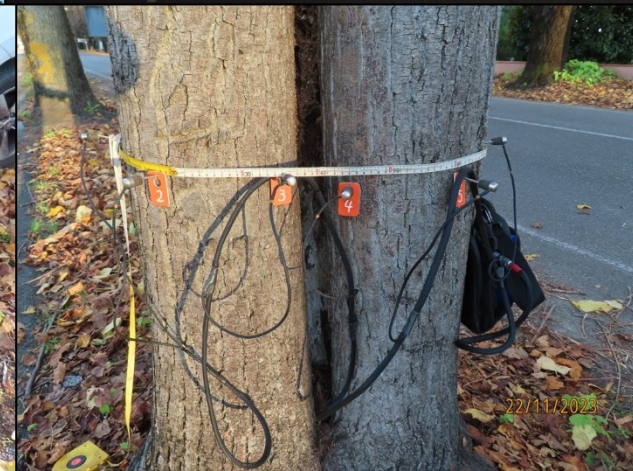
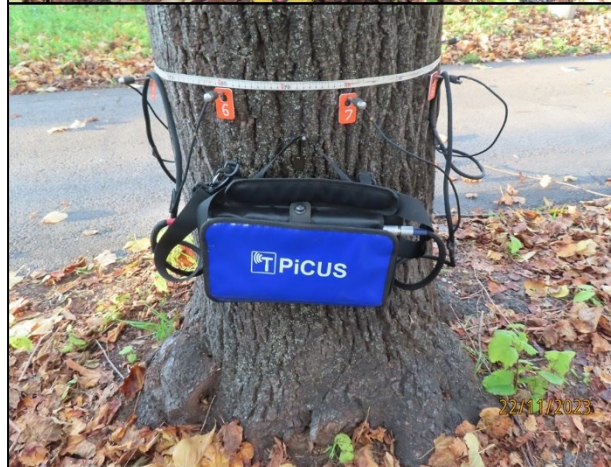
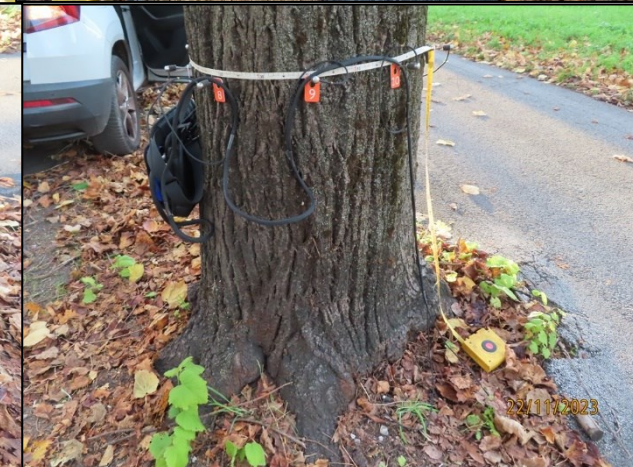
Albero 561 – *Tilia x vulgaris* Hayne

La tomografia sonora eseguita ad un'altezza di 80 cm mostra una ristretta area periferica in corrispondenza di un pregresso danno tra i sensori 3 e 4 caratterizzata da bassa capacità di conduzione dell'onda sonora (colore blu e fucsia), attribuibile a processi di decadimento del legno ad opera di funghi agenti della carie in stadio iniziale, circoscritta da aree a velocità sonica alterata più o meno sviluppate in relazione alla capacità di compartimentazione dell'infezione fungina. Il resto della sezione evidenzia elevata velocità di trasmissione del suono (colore marrone), attribuibile a legno sano con ottime capacità di resistenza meccanica a sollecitazioni di flessione. Il difetto si estende per il 2% della sezione

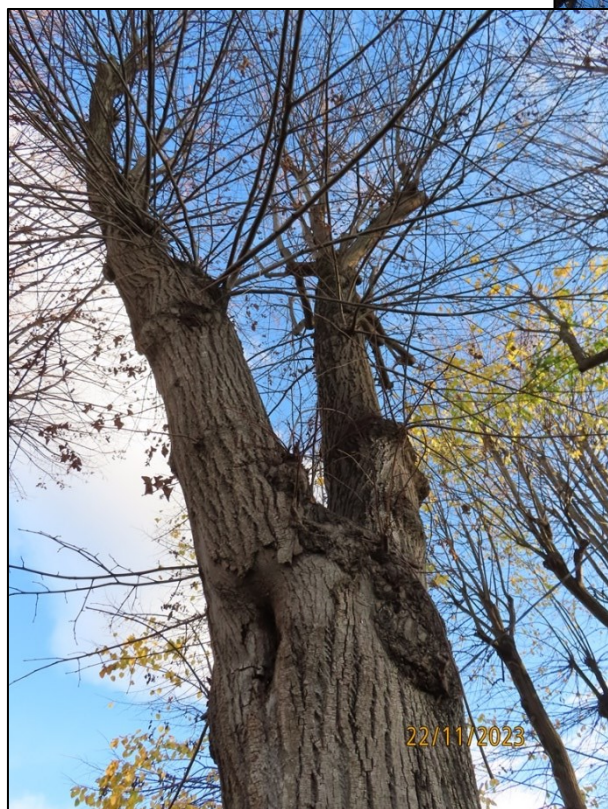
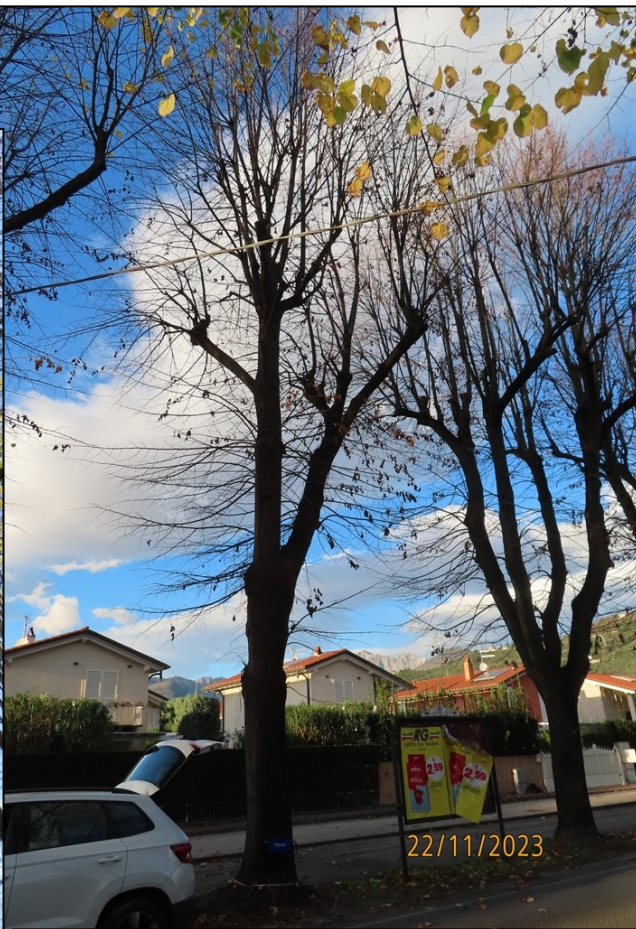
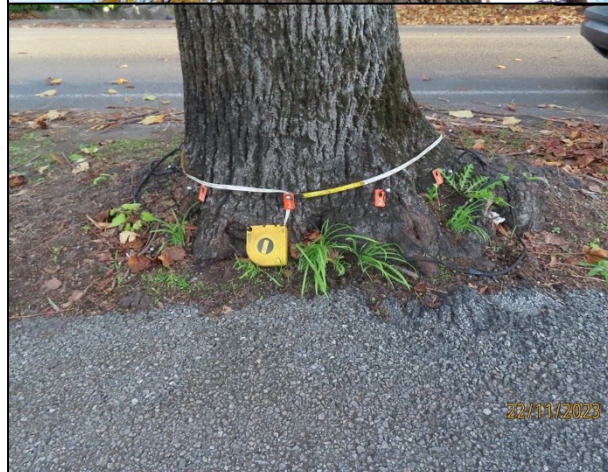
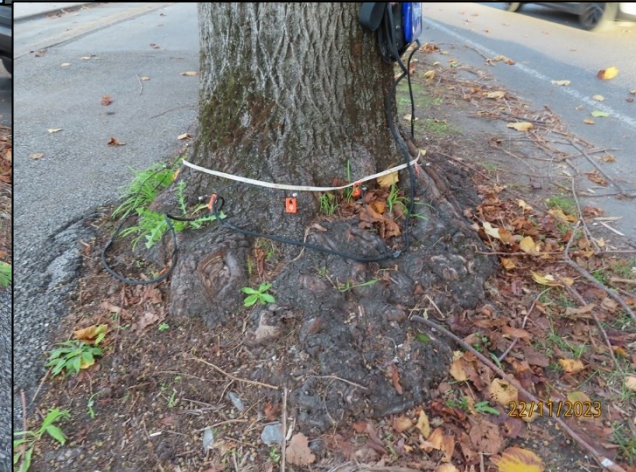
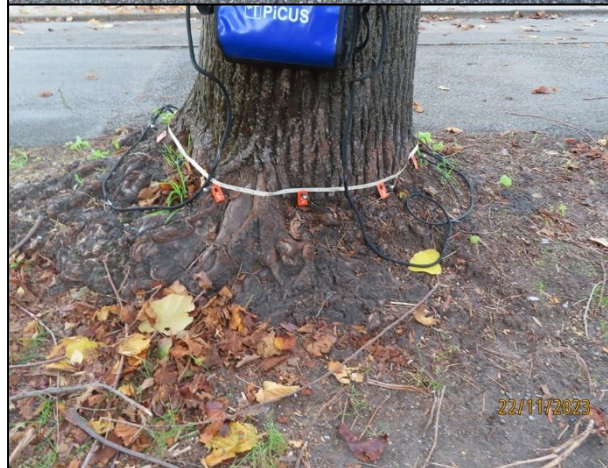
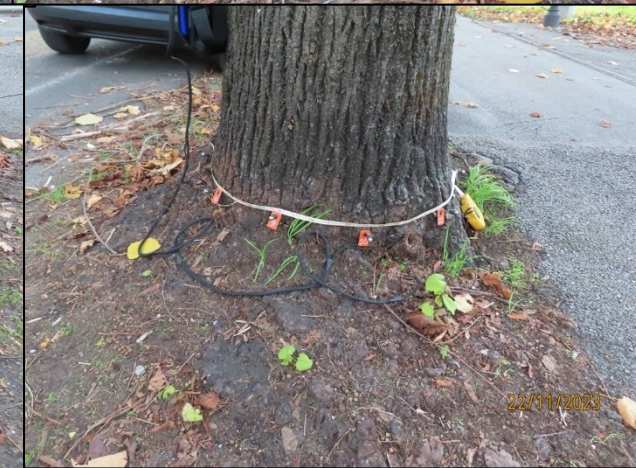
Albero 563 – *Tilia x vulgaris* Hayne

La tomografia sonora eseguita ad un'altezza di 20 cm mostra un'area centrale con bassa capacità di conduzione dell'onda sonora (colore blu e fucsia), attribuibile a processi di carie in apparente stadio intermedio, in un'ampia matrice caratterizzata da velocità sonora alterata che raggiunge la porzione periferica tra i sensori 11 e 2. Il resto della sezione manifesta elevata capacità di trasmissione del suono (colore marrone), attribuibile a legno sano dotato di buona capacità di resistenza meccanica a sollecitazioni di flessione. Il difetto si presume esteso per il 14% della sezione

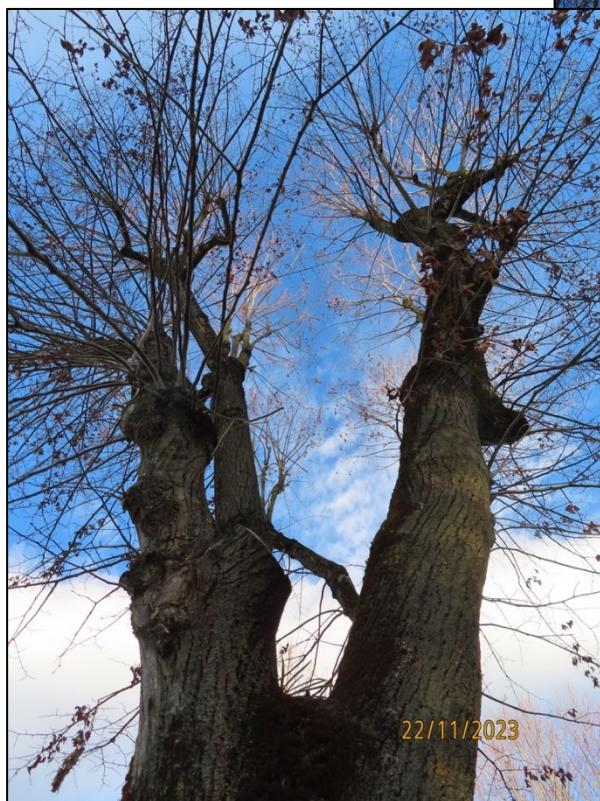
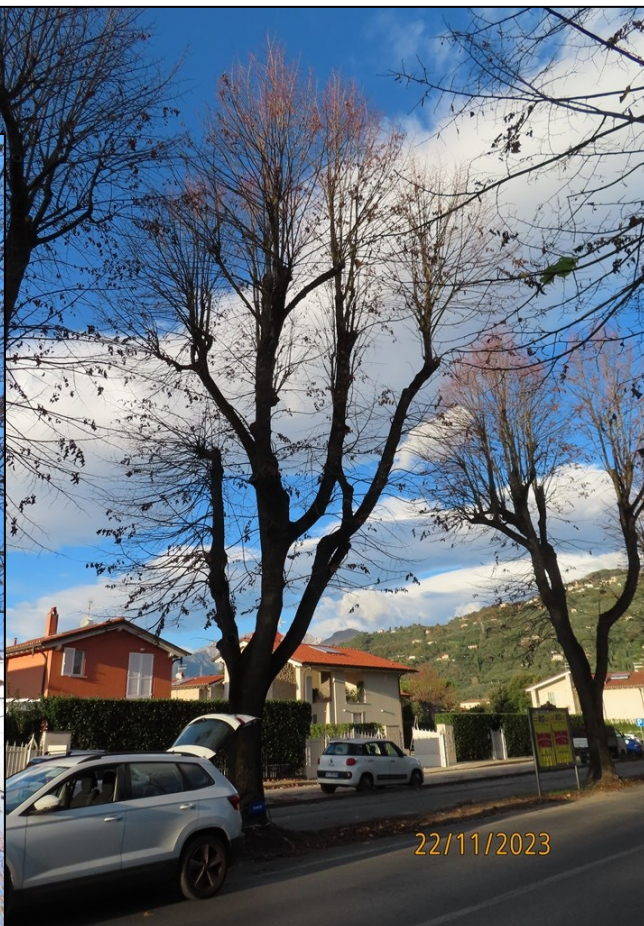
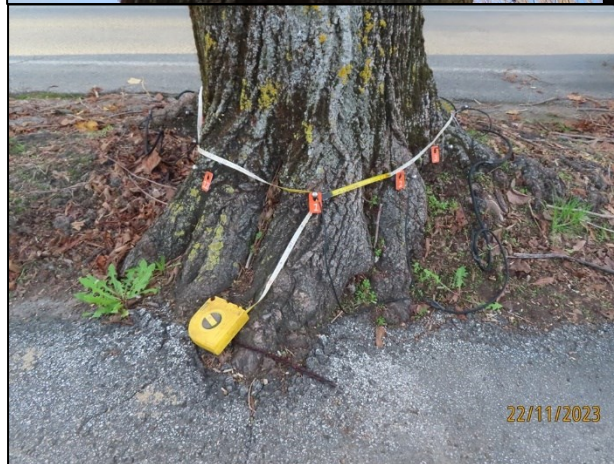
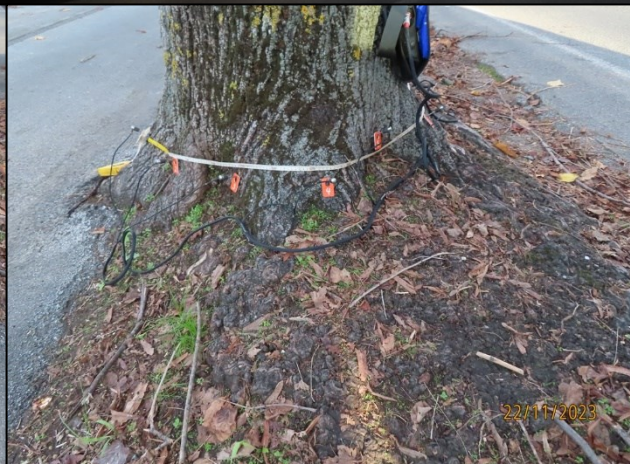
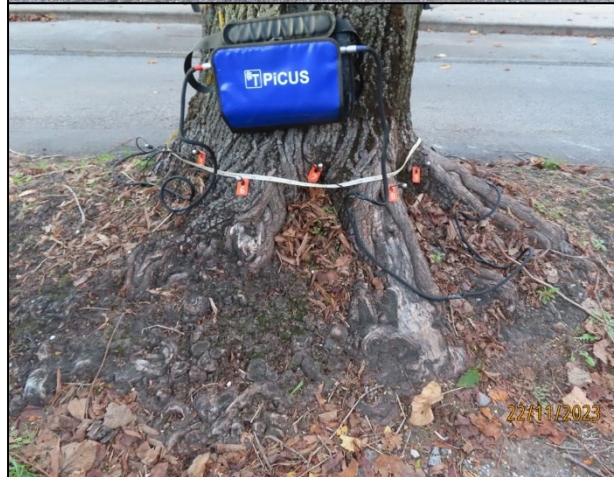
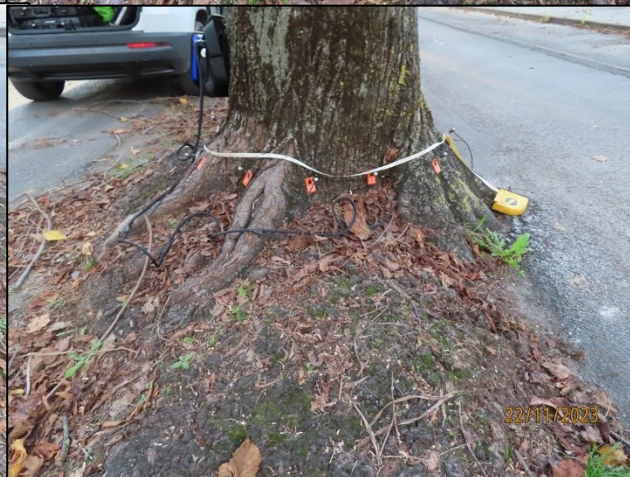
Albero 567 – *Tilia x vulgaris* Hayne

La tomografia sonora eseguita ad un'altezza di 20 cm mostra una piccola area centrale con bassa capacità di conduzione dell'onda sonora (colore blu e fucsia), attribuibile a processi di carie in apparente stadio incipiente, circonscritta da ampie aree a velocità del suono alterata coerenti con una scarsa capacità di compartimentazione dell'infezione fungina. Il resto della sezione manifesta elevata capacità di trasmissione del suono (colore marrone), attribuibile a legno sano dotato di buona capacità di resistenza meccanica a sollecitazioni di flessione. Il difetto appare esteso per il 3% della sezione

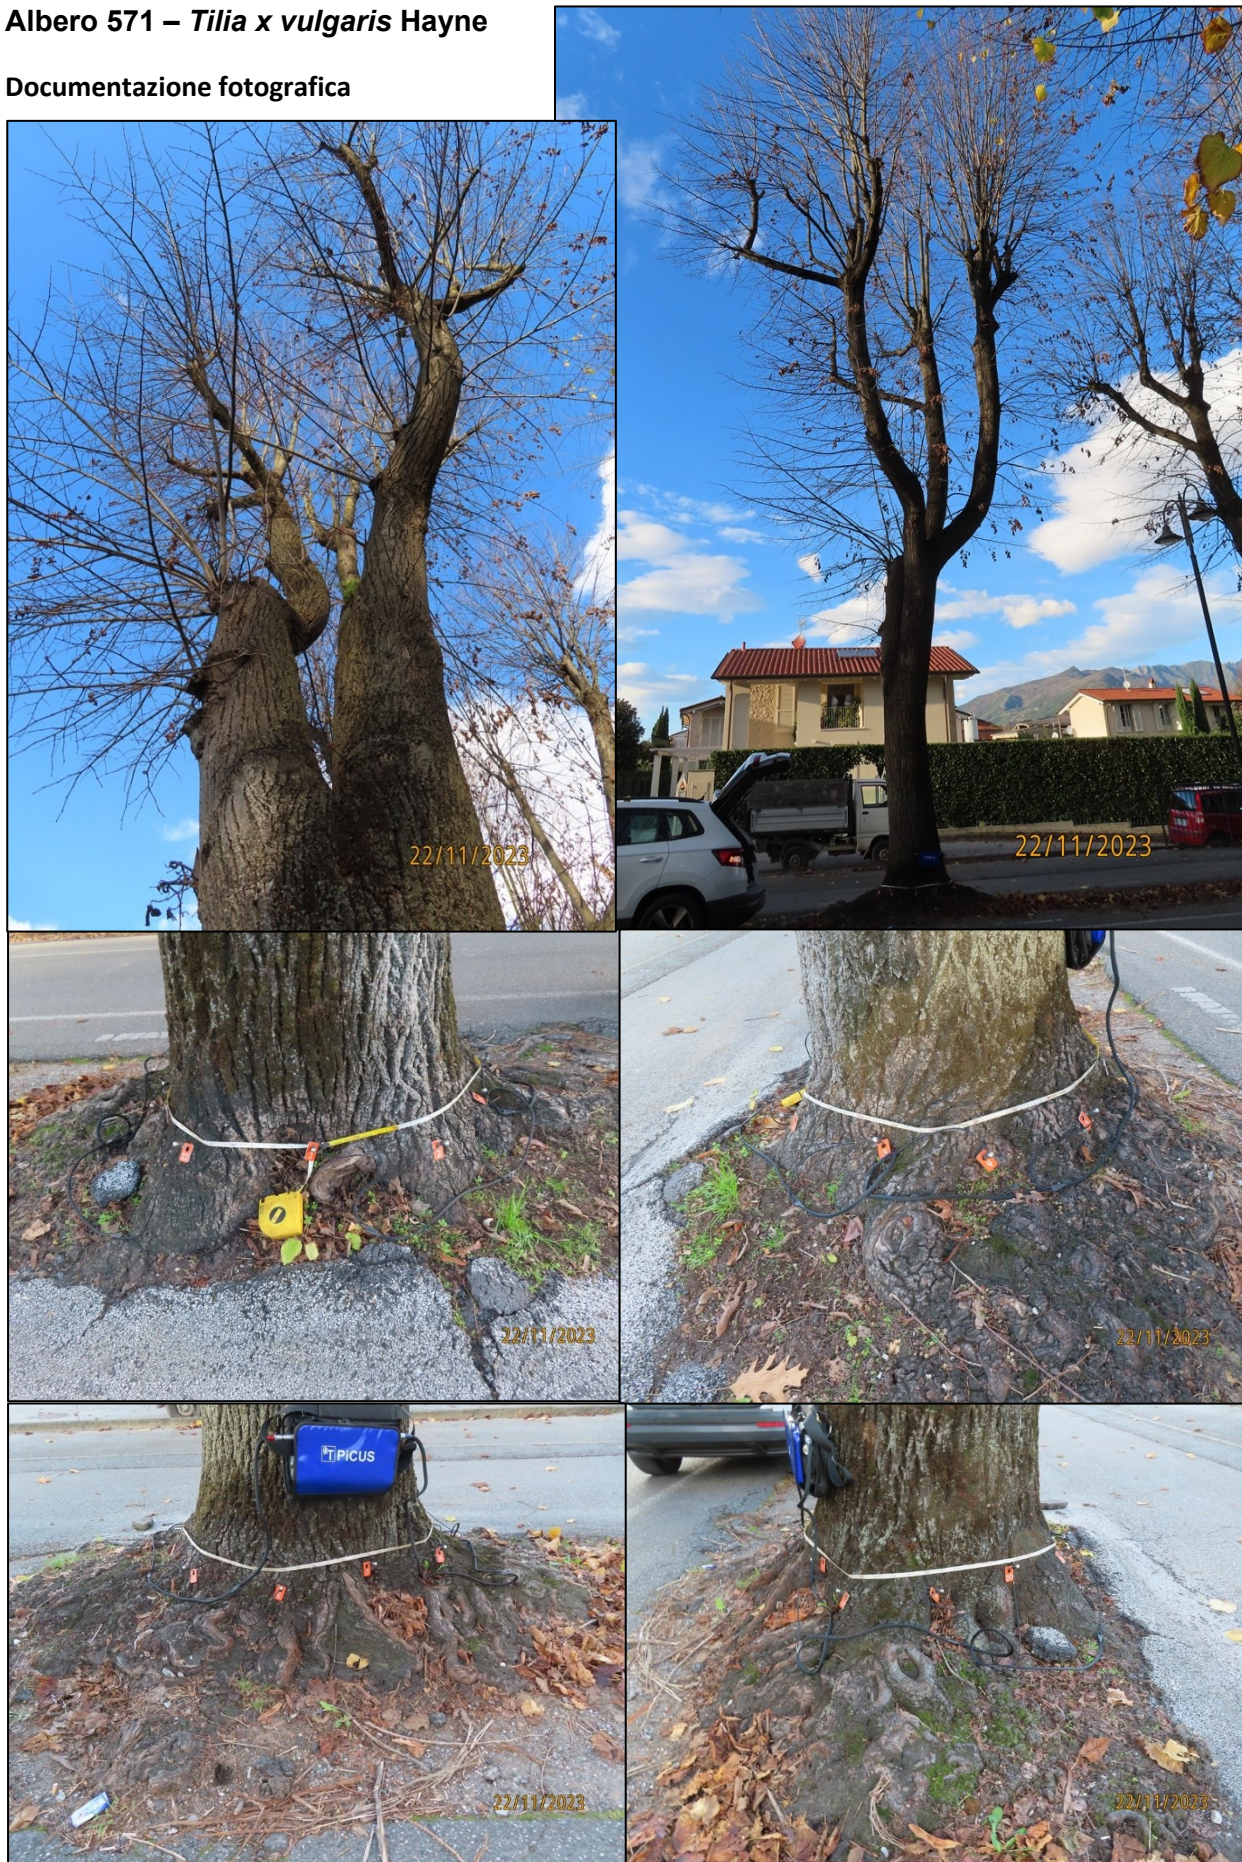
Albero 571 – *Tilia x vulgaris* Hayne

La tomografia sonora eseguita ad un'altezza di 20 cm mostra un'area centrale con bassa capacità di conduzione dell'onda sonora (colore blu e fucsia), attribuibile a processi di carie in apparente stadio intermedio, in un'ampia matrice caratterizzata da velocità sonora alterata che raggiunge la porzione periferica in prossimità dei sensori 1, 3 e 7. Il resto della sezione manifesta elevata capacità di trasmissione del suono (colore marrone), attribuibile a legno sano dotato di buona capacità di resistenza meccanica a sollecitazioni di flessione. Il difetto si presume esteso per il 13% della sezione

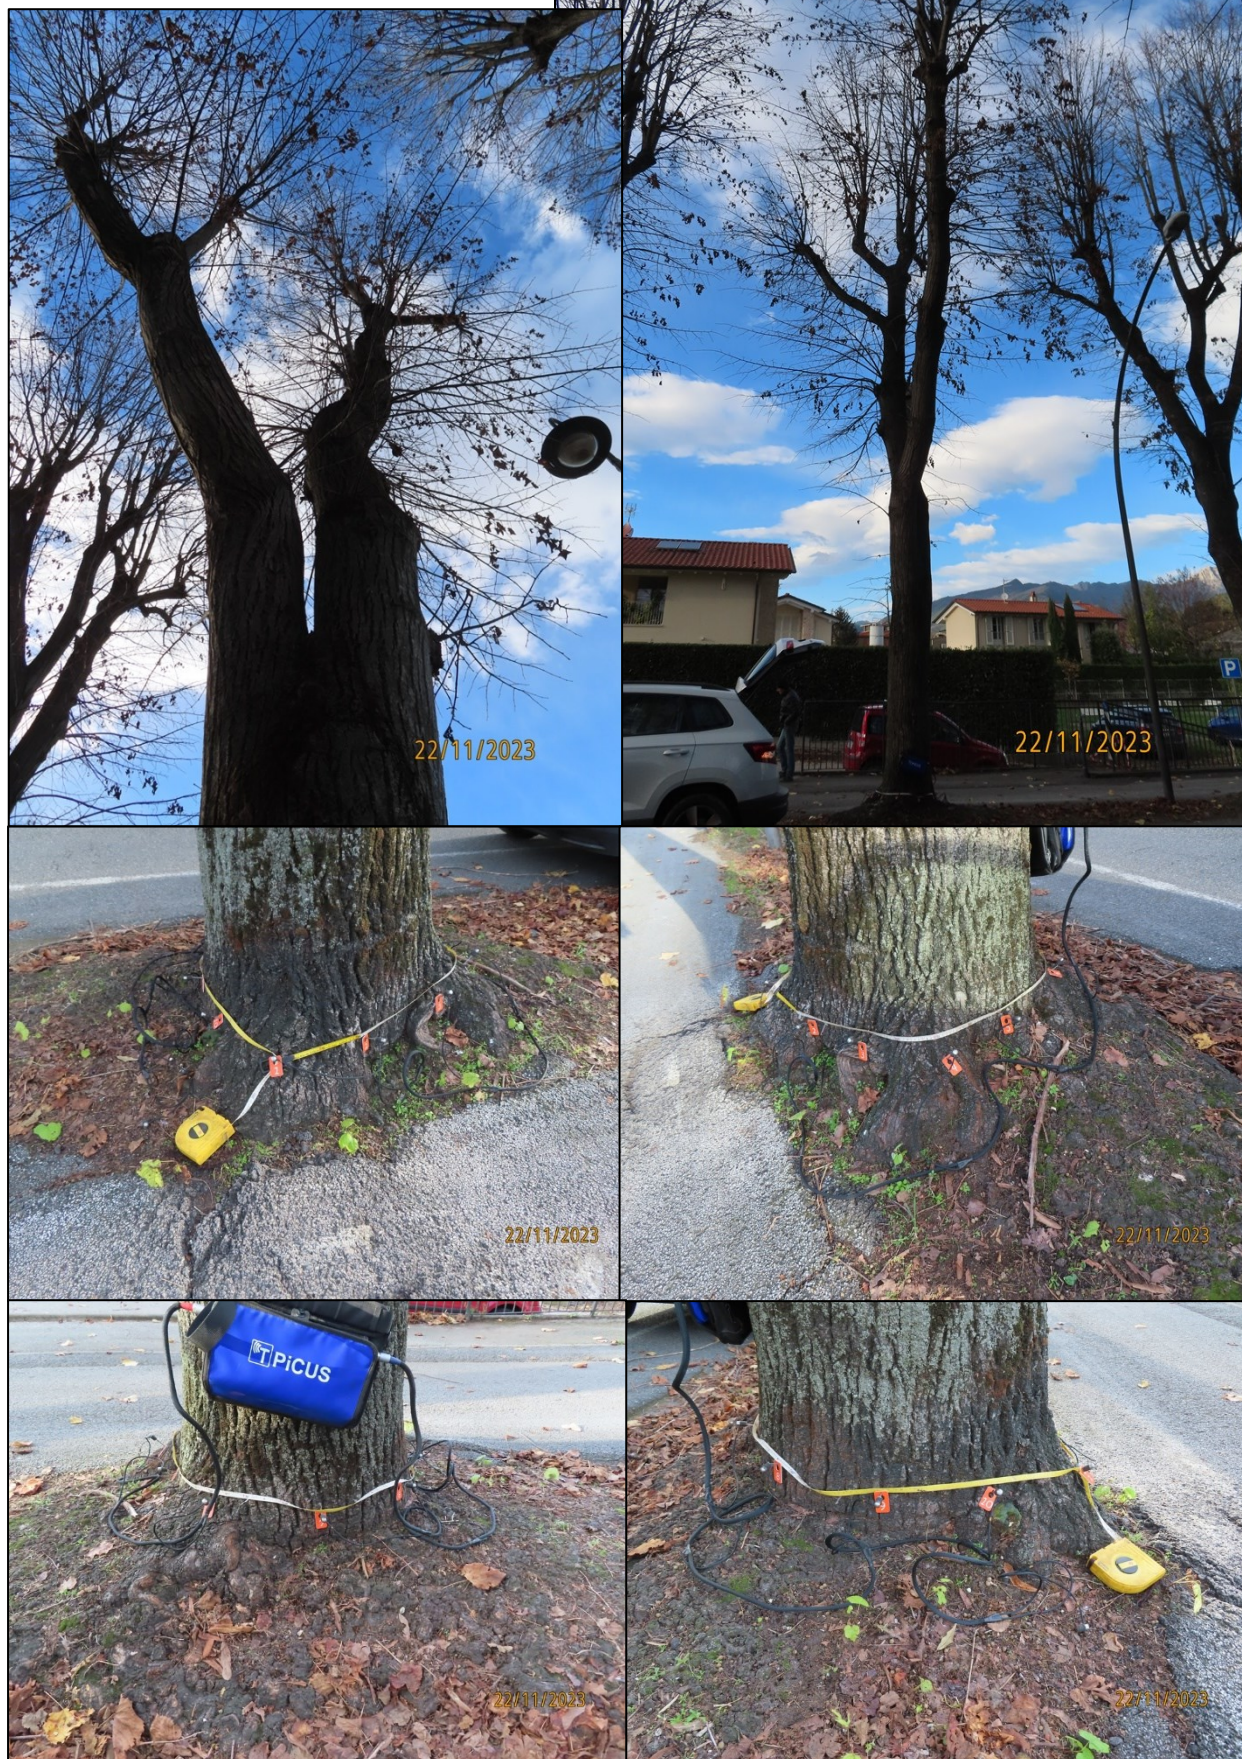
Albero 572 – *Tilia x vulgaris* Hayne

La tomografia sonora eseguita ad un'altezza di 10 cm mostra un'area centrale con bassa capacità di conduzione dell'onda sonora (colore blu e fucsia), attribuibile a processi di carie in apparente stadio intermedio, in un'ampia matrice caratterizzata da velocità sonora alterata che raggiunge la porzione periferica tra i sensori 2-3 e 8-9. Il resto della sezione manifesta elevata capacità di trasmissione del suono (colore marrone), attribuibile a legno sano dotato di buona capacità di resistenza meccanica a sollecitazioni di flessione. Il difetto si presume esteso per il 13% della sezione

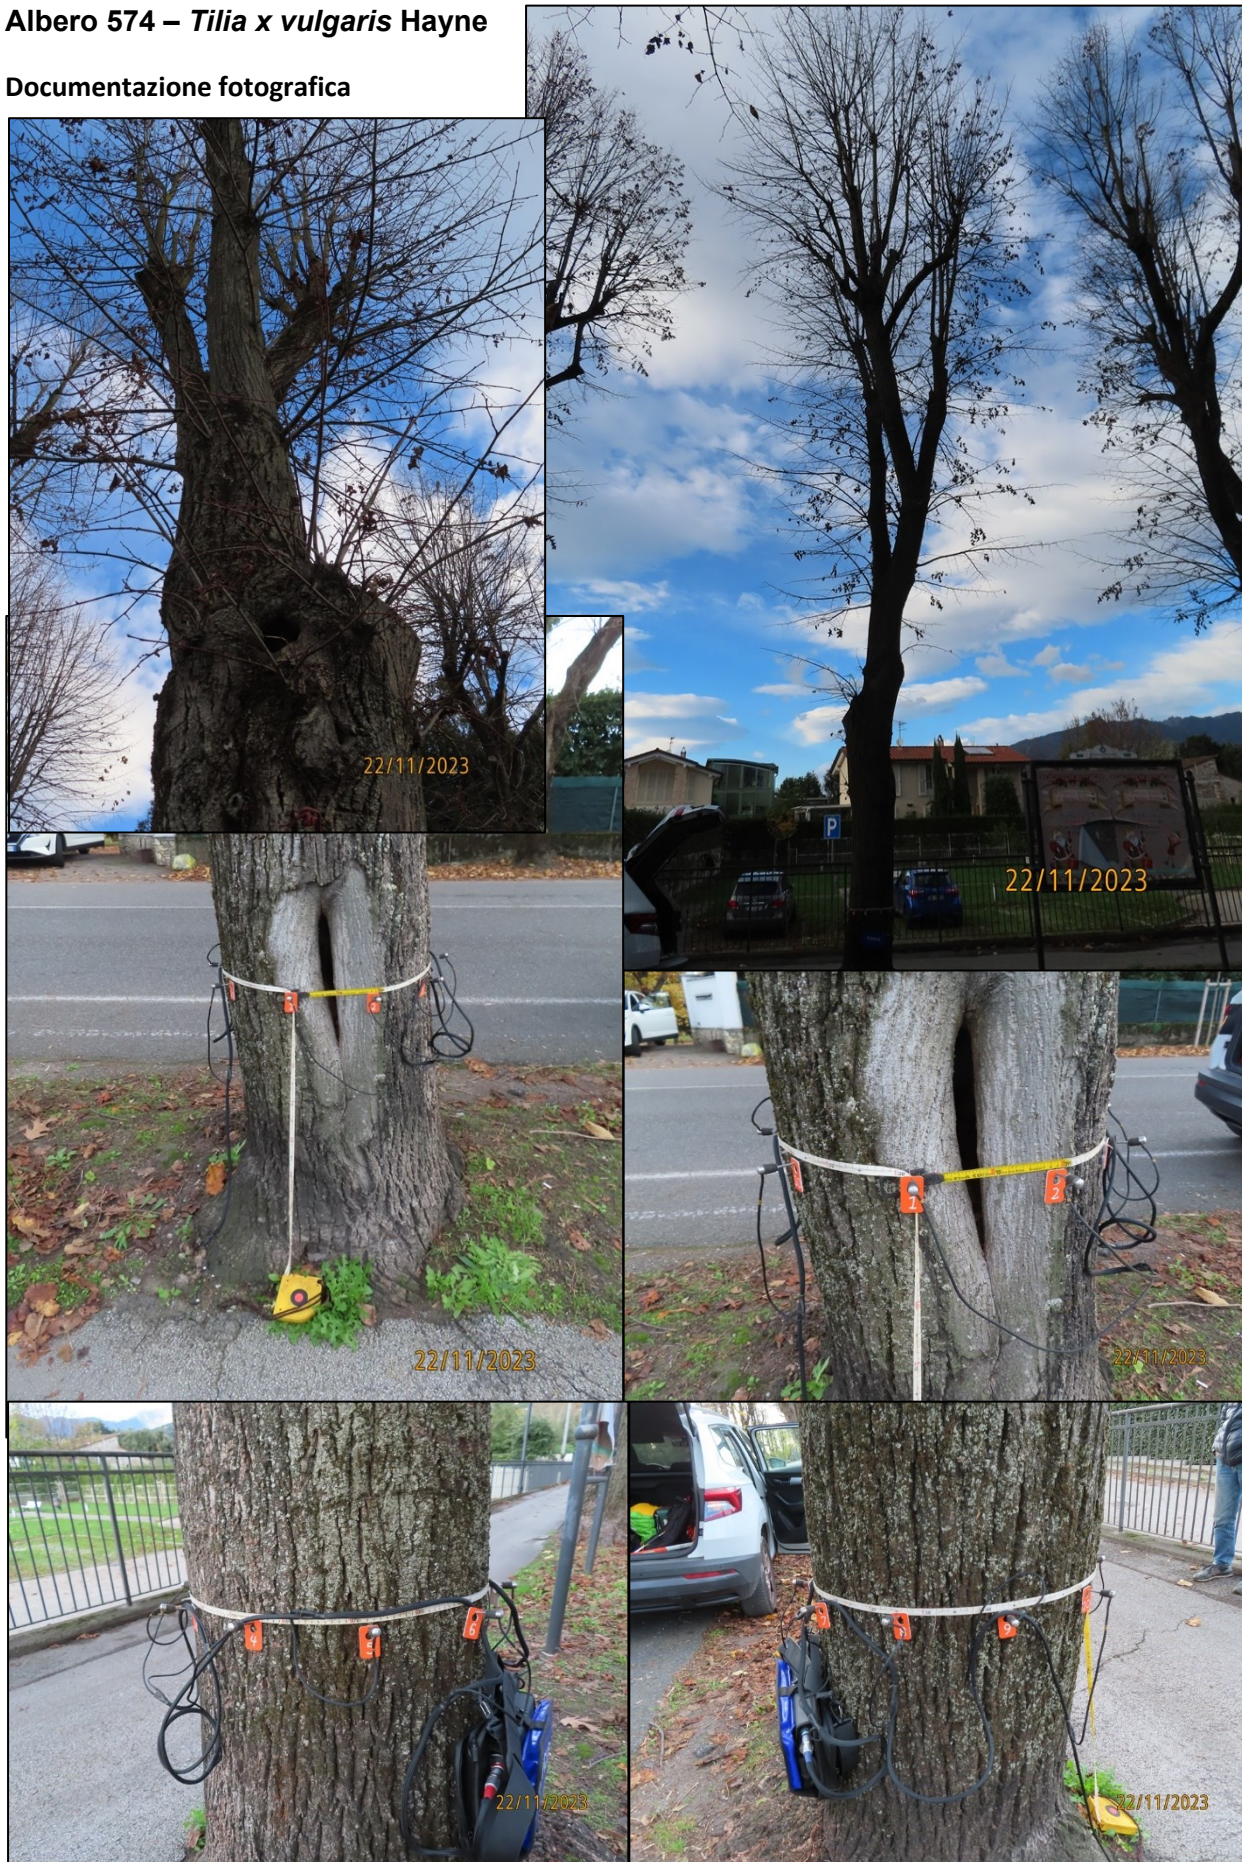
Albero 574 – *Tilia x vulgaris* Hayne

La tomografia sonora eseguita ad un'altezza di 80 cm mostra un'area periferica in corrispondenza di un pregresso danno tra i sensori 3 e 4 caratterizzata da bassa capacità di conduzione dell'onda sonora (colore blu e fucsia), attribuibile a processi di decadimento del legno ad opera di funghi agenti della carie in stadio intermedio, circoscritta da aree a velocità sonora alterata più o meno sviluppate in relazione alla capacità di compartimentazione dell'infezione fungina. Il resto della sezione evidenzia elevata velocità di trasmissione del suono (colore marrone), attribuibile a legno sano con ottime capacità di resistenza meccanica a sollecitazioni di flessione. Il difetto si estende per il 10% della sezione
