INDAGINI STRUMENTALI MEDIANTE TOMOGRAFIA SONICA ED ELETTRICA SU N. 33 TIGLI VEGETANTI NELL'ALBERATA STRADALE DI VIALE APUA LATO MONTE

Committente:	Comune di Pietrasanta Piazza Matteotti n. 29 – 55049 Pietrasanta (LU)
Tecnico incaricato:	Dottore Forestale Emiliano SANFILIPPO  
	Livorno, dicembre 2023

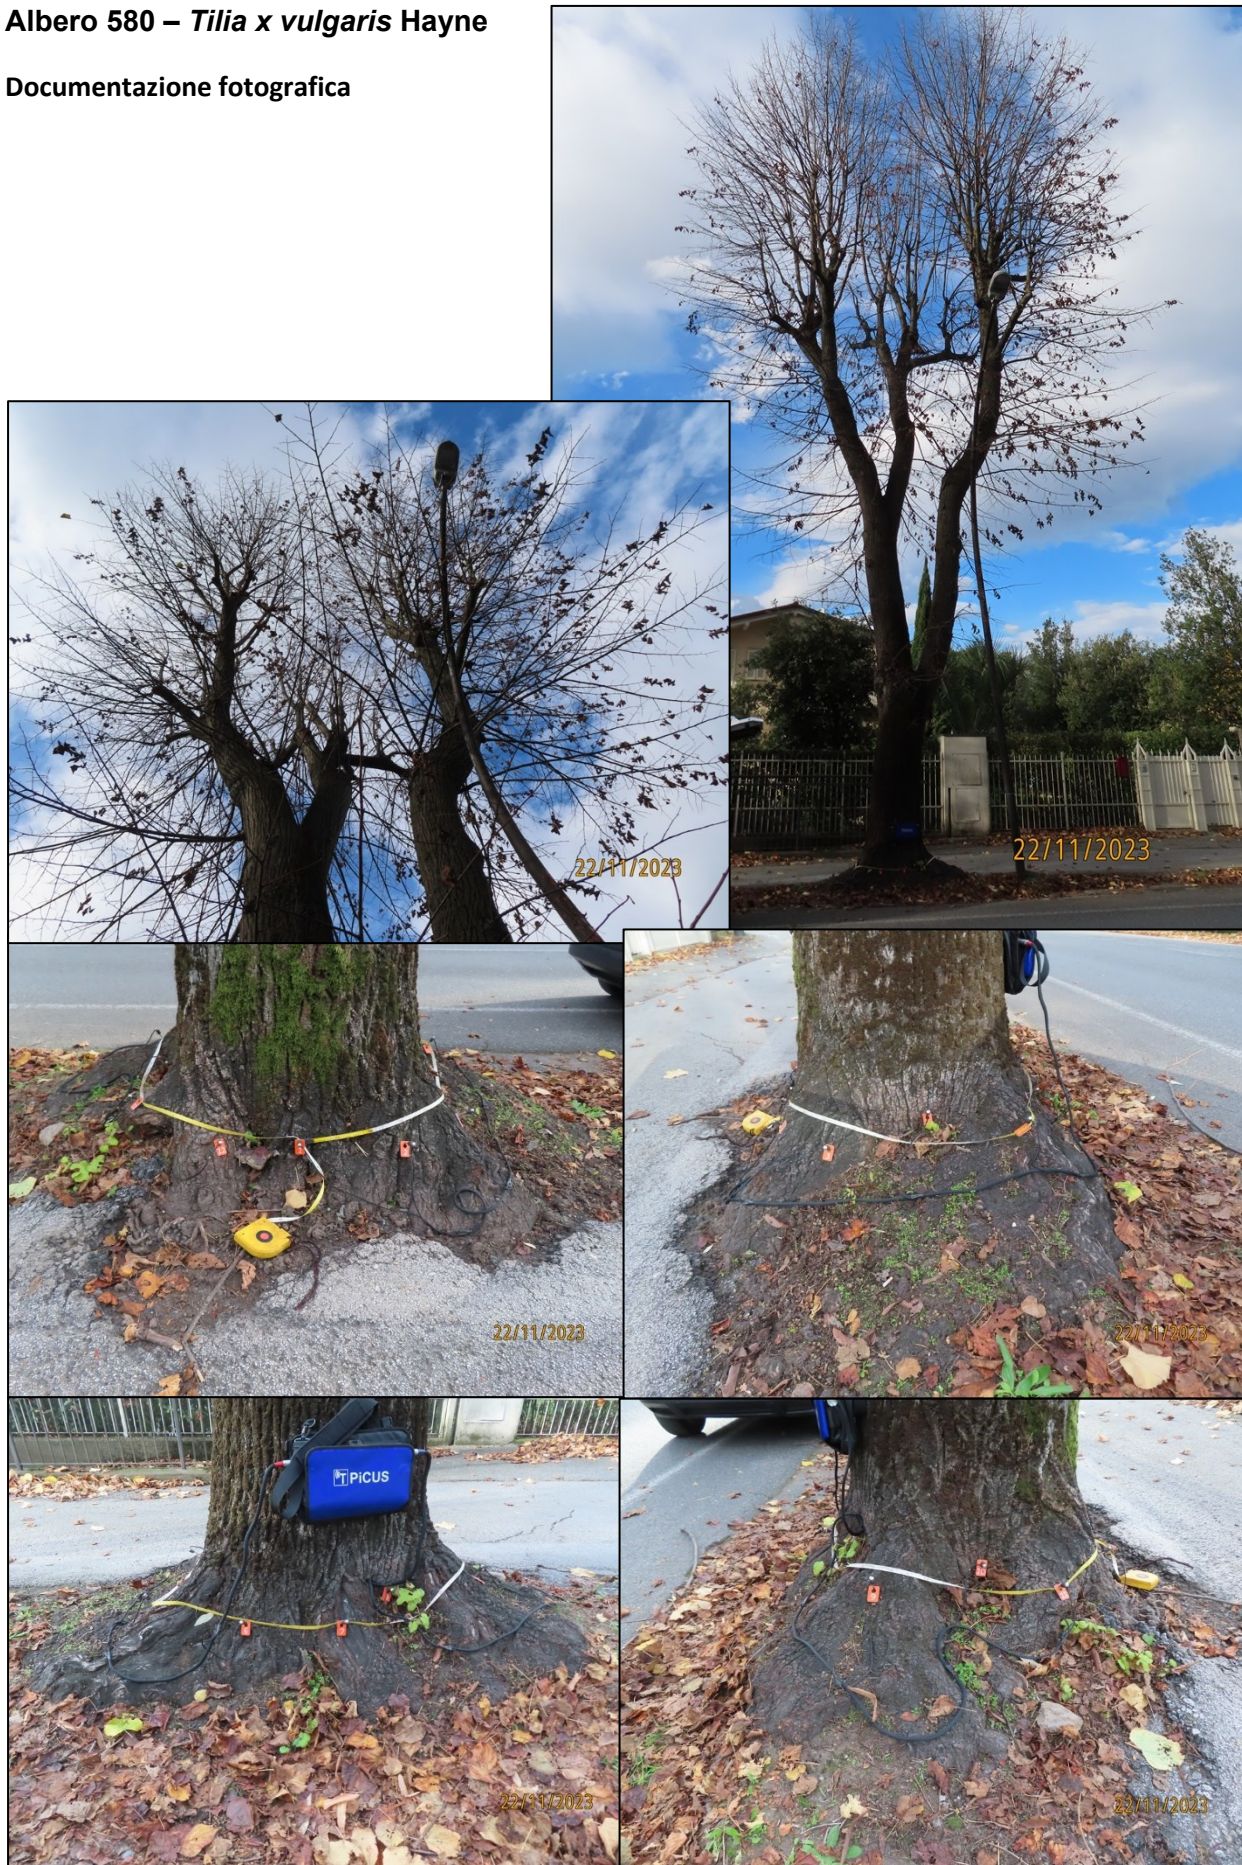
Albero 580 – *Tilia x vulgaris* Hayne

La tomografia sonora eseguita ad un'altezza di 30 cm mostra diffuse aree periferiche in corrispondenza di difetti o carpofores caratterizzate da velocità di diffusione del suono alterata (colore verde), coerente con processi di carie in stadio incipiente. Il resto della sezione manifesta elevata velocità di trasmissione dell'onda sonora, compatibile con legno sano con elevata capacità di resistenza meccanica per sollecitazioni di tipo flessionale.
